RV-06U0986

*Op dinsdag 21 november 2006 om 10.10
uur botst te Arnhem een goederentrein
frontaal tegen een reizigerstrein.*

Samenvatting

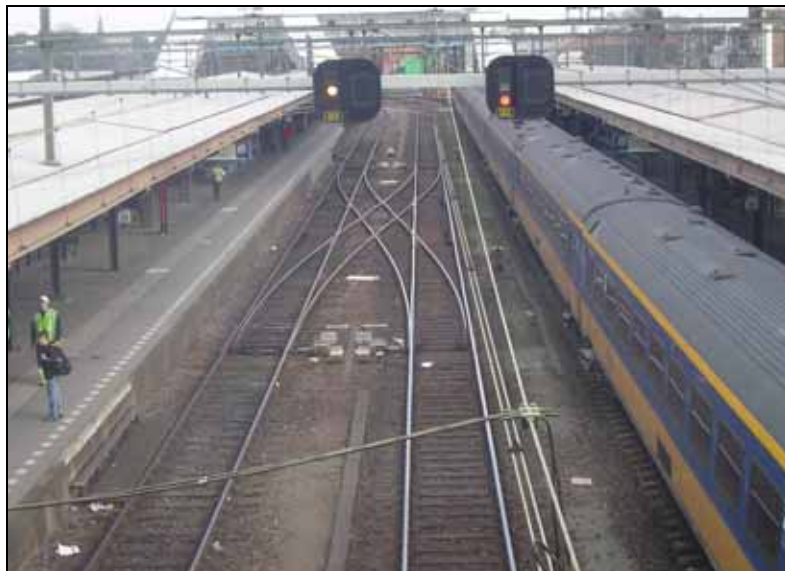
Foto 1: Situatie gezien vanuit de loopbrug over de sporen 4 (rechts), 5 (midden) en 6 (links). De seinen 1200 (links) en 1202 (rechts) hangen tussen de sporen in.

De machinist van trein 342377 concentreert zich op de seinbeelden van de seinen 1200 en 1202. Het is voor hem onduidelijk welk sein voor welk spoor is bestemd. De trein rijdt namelijk op het middelste van drie sporen (sporen 4, 5 en 6). De machinist twijfelt of het stoptonende sein 1200 of sein 1202, dat het seinbeeld "geel" toont, voor zijn trein is bestemd (zie foto 1). Hij zoekt naar een nadere spoor aanduiding, zoals bijvoorbeeld pijlborden. Die zijn echter niet aanwezig. Door de twijfel bedient de machinist de remkraan en brengt de snelheid van de trein terug tot 28 km/h. De machinist probeert door lijnen te trekken met zijn vinger te bepalen welk seinbeeld voor zijn trein bestemd is. Wanneer de trein de seinen dicht is genaderd ziet de machinist dat het seinbeeld "geel" van sein 1202 voor zijn trein bestemd is. Wanneer de trein onder het sein doorrijdt kijkt de machinist nogmaals omhoog naar het seinbeeld.

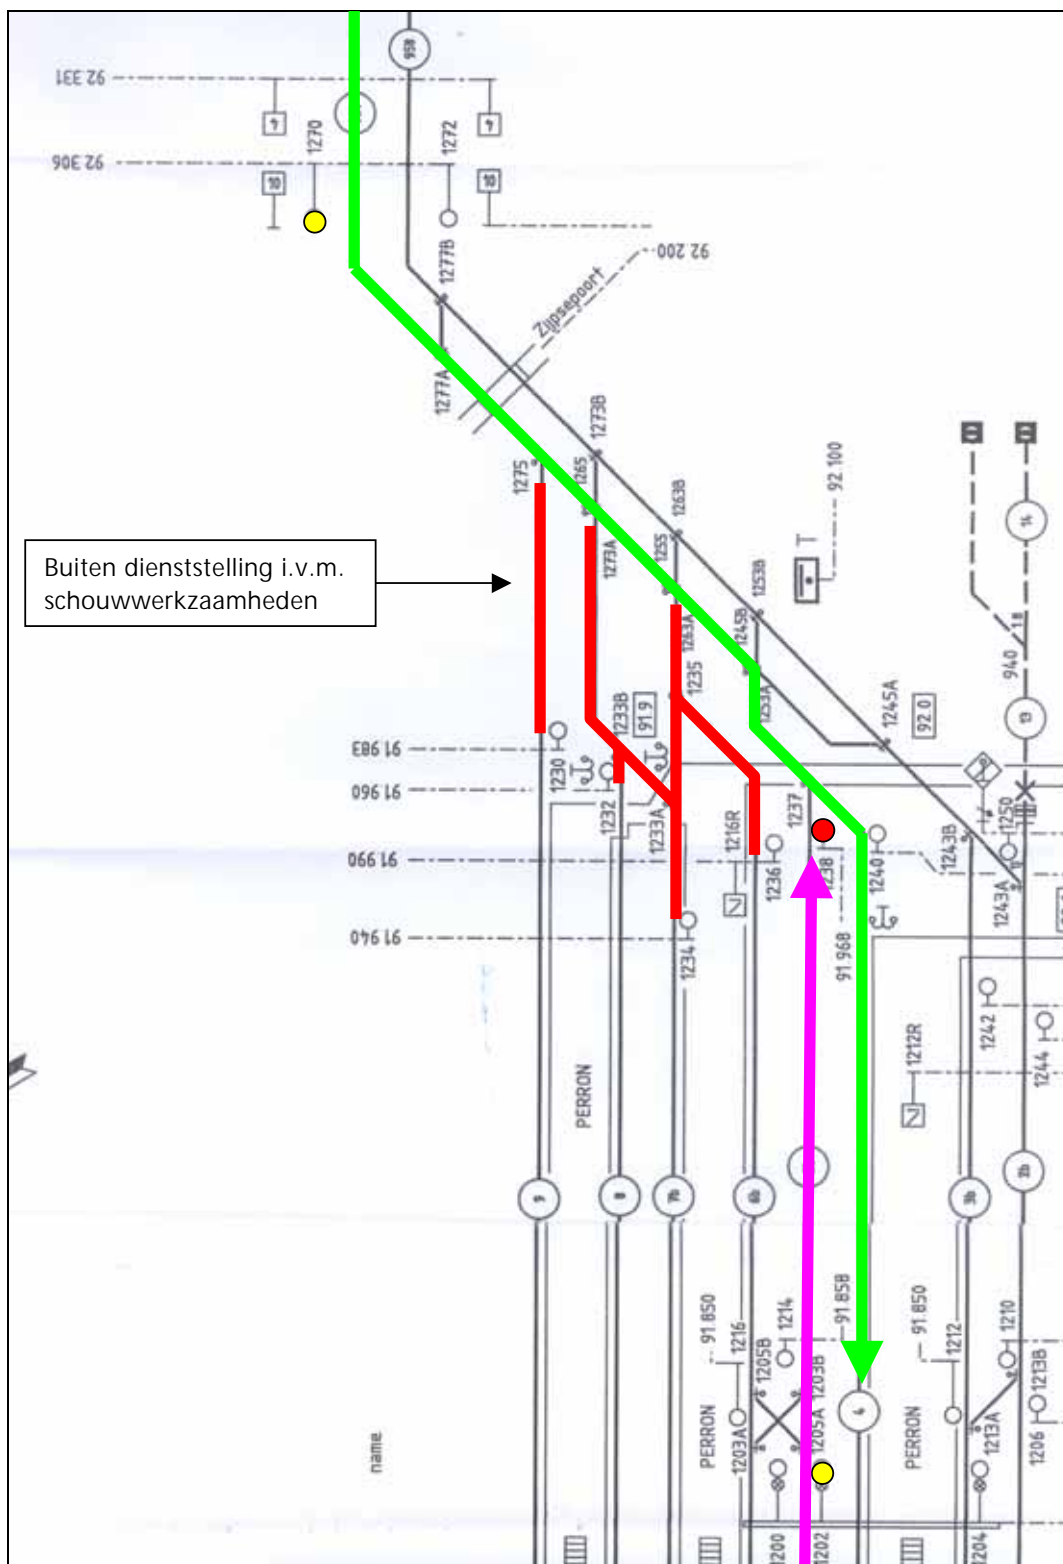
Figuur 6: De ingestelde rijwegen voor de treinen 342377 (rose) en 7632 (groen).

Omdat de sporen 6 t/m 9 buiten dienst zijn genomen i.v.m de schouwwerkzaamheden kan trein 7632, die een vertraging heeft van 7 minuten, niet volgens planning op spoor 6a binnenkomen. De treindienstleider besluit om de trein opnieuw in te plannen naar (perron)spoor 4. Om 10.07 uur stelt de treindienstleider een rijweg in voor trein 7632 van spoor 957 naar spoor 4. Enkele seconden later stelt hij een rijweg in voor trein 342377 van spoor 23b, via spoor 5a naar spoor 5b. De rijweg van spoor 5b, via spoor 958, naar spoor FV kan hij nog niet instellen omdat er een kruisende rijweg is ingesteld voor trein 7632. In figuur 6, op de volgende bladzijde, zijn de ingestelde rijwegen voor de beide treinen en de buiten dienststelling weergegeven.

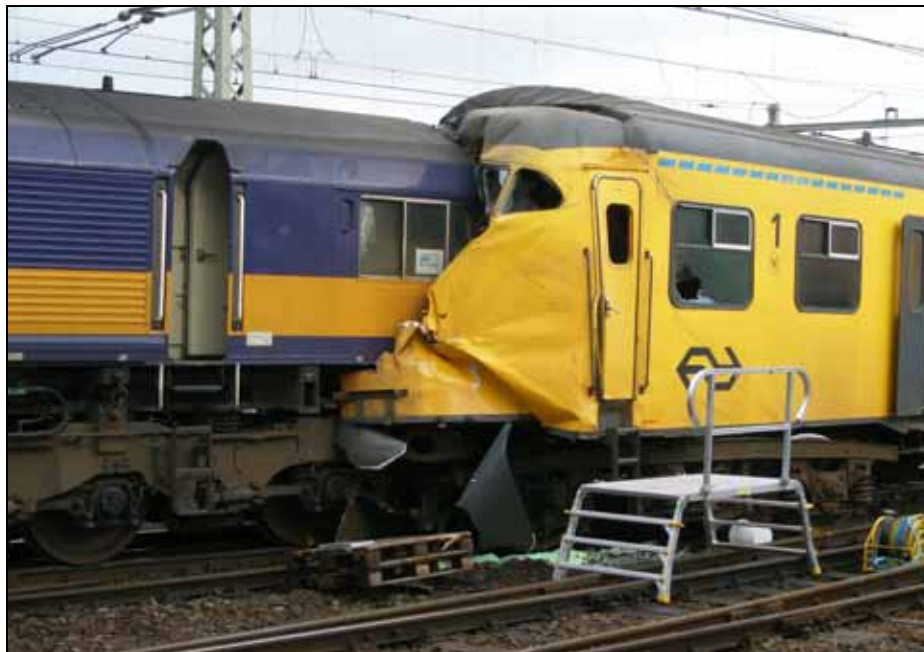
Foto 2: De cabine van de locomotief boort zich na de botsing in de cabine van de reizigerstrein.

Trein 342377 passeert stoptonend sein 1238 en nadert wissel 1237 dat ongeveer 50 meter achter het sein ligt. De machinist ziet een trein die het wissel vanuit de andere richting nadert. Hij ziet de machinist van de tegentrein wegvluchten. De machinist doet hetzelfde en springt achter de bijrijderstoel. Vervolgens botsten de treinen frontaal tegen elkaar. De goederentrein boort zich daarbij in de cabine van de reizigerstrein (zie de foto's 2 en 3).

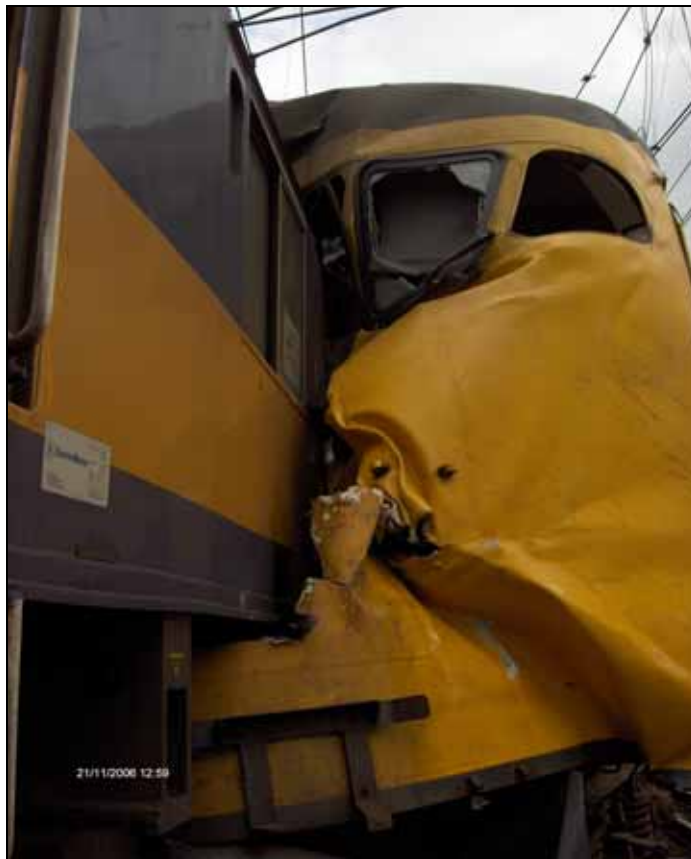
Foto 3: De cabine van de reizigerstrein werd door de goederenloc totaal vernield.

De schade aan de treinstellen 826 en 531 (materieel '64) van NS Reizigers is groot. Van treinstel 826 zijn cabine 2 en het daarachter liggende reizigerscompartiment volledig vernield. De neus en de automatische koppeling aan de achterzijde van het treinstel zijn beschadigd doordat treinstel 531 ertegen is opgereden. Tevens zijn de draaistellen van het treinstel flink beschadigd. De neus en de automatische koppeling aan de voorzijde van treinstel 531 is beschadigd als gevolg van het oprijden tegen de achterzijde van treinstel 826. Van draaistel 1 van zijn alle draaikommen ontzet en gescheurd. De schade aan de treinstellen wordt geraamd op 600.000 euro. De werkelijke herstelkosten zijn geraamd op ongeveer 1.2 mio euro.

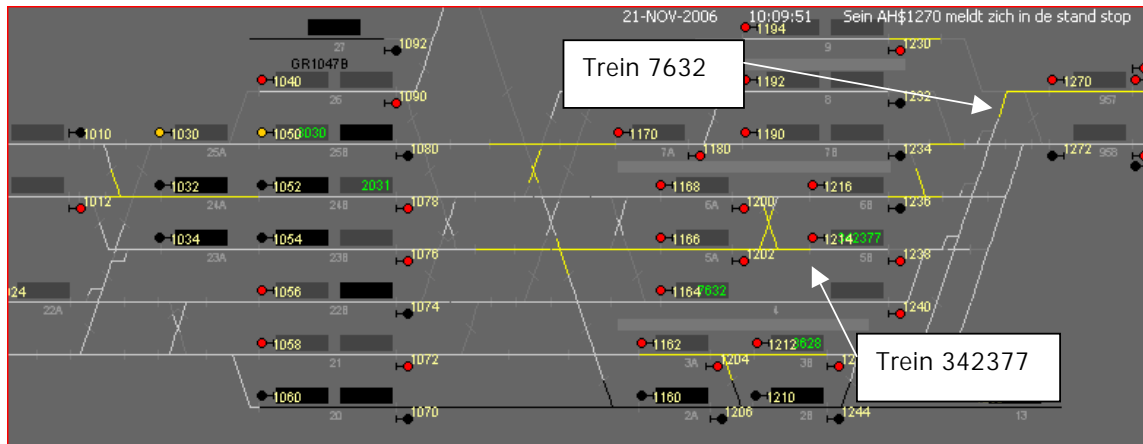
Figuur 8: Om ongeveer 10.09 uur passeert trein 7632 sein 1270. De trein rijdt vervolgens via de wisselstraat naar spoor 4. Trein 342377 is sein 1202 gepasseerd en nadert stoptonend sein 1238

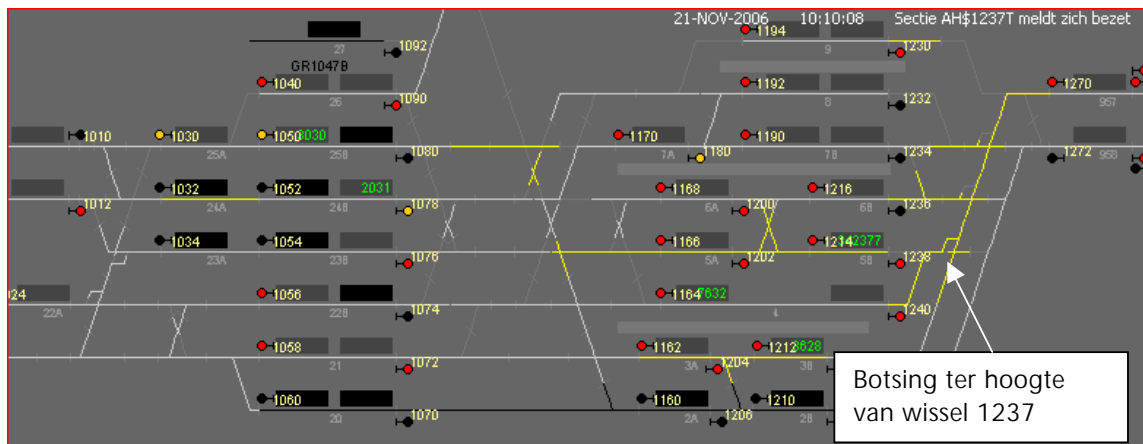
Figuur 9: Om ongeveer 10.10 uur bezet trein 7632 de sectie van het wissel waar vervolgens de botsing met trein 342377 plaatsvindt. Op de replay is niet zichtbaar dat trein 342377 het stoptonende sein passeert. Dit komt doordat het spoorgedeelte achter sein 1238 behoort bij de sectie van wissel 1237. Omdat dit wissel linksleidend ligt is het spoorgedeelte achter sein 1238 afgesloten van de rest van de sectie en wordt dit gedeelte niet als bezet weergegeven. Wat wel te zien is op het beeld is de ingestelde rijweg voor trein 7632 naar spoor 4 en het seinbeeld van sein 1238 dat niet uit de stand "stop" komt.

- Het niet tijdig tot stilstand brengen van goederentrein 342377 door de machinist is de directe oorzaak van de botsing;
- Sein 1238 is stoptonend op het moment dat trein 342377 dit sein nadert;
- Trein 342377 passeert stoptonend sein 1238 en botst ter hoogte van wissel 1237 tegen trein 7632.

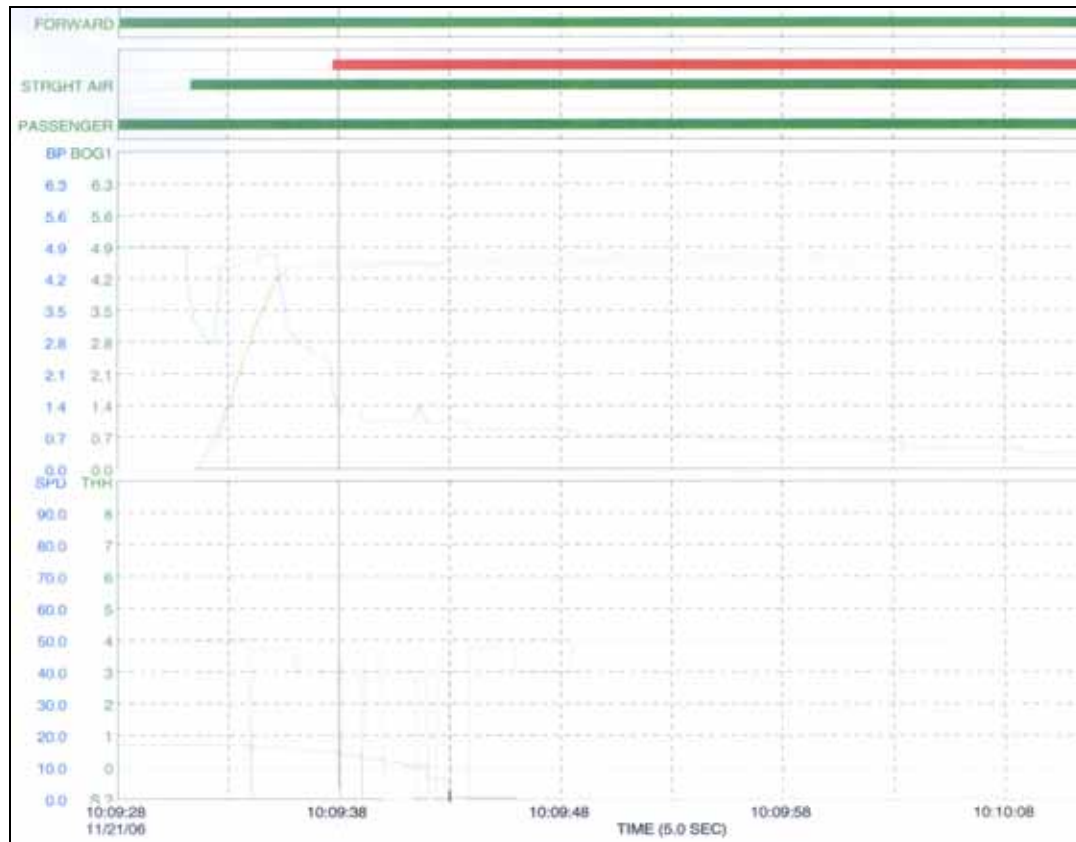
Figuur 10: Grafiek opgesteld o.b.v. de gegevens uit de Automatische Ritregistratie apparatuur (ARR) .

- Volgens de grafiek is het tijdstip van de botsing 10.09.43. Dit is ongeveer 30 seconden vroeger dan het werkelijke tijdstip van de botsing.
- De snelheid van trein 342377 is 18 miles per hour (zie het onderste deel van figuur 10). Dit is omgerekend ongeveer 8 m/s (29 km/h). Deze snelheid rijdt de trein ongeveer 7 seconden waarna de snelheid afneemt tot 0 in ongeveer 8 seconden. De afgelegde weg in de laatste 15 seconden is hiermee ongeveer 100 meter. Dit betekent dat de trein aan de linkerzijde van de grafiek stoptonend sein 1238 tot op ongeveer 50 meter is genaderd;

- Na ongeveer 3 seconden zet de machinist een remming in (hoge remstand). Dit is zichtbaar in de bovenste grafiek d.m.v. de blauwe lijn die de remdruk weergeeft. De trein is dan ongeveer 25 meter van het stoptonende sein verwijderd.

- Een seconde later zet de machinist de remkraan terug in de eerste remstand.
- Drie seconden daarna, De trein bevindt zich dan ter hoogte van het stoptonende sein, zet de machinist opnieuw een remming in, in een hoge remstand.

- Vervolgens wordt de snelremming ingeschakeld. Dit is zichtbaar d.m.v. de rode balk aan de bovenzijde van de grafiek.
- De snelheid van trein 342377 neemt daarna snel af maar onvoldoende om nog tijdig tot stilstand te komen.

- De snelheid van trein 342377 bedraagt op het moment van botsen tussen de 5 en 10 km/h.

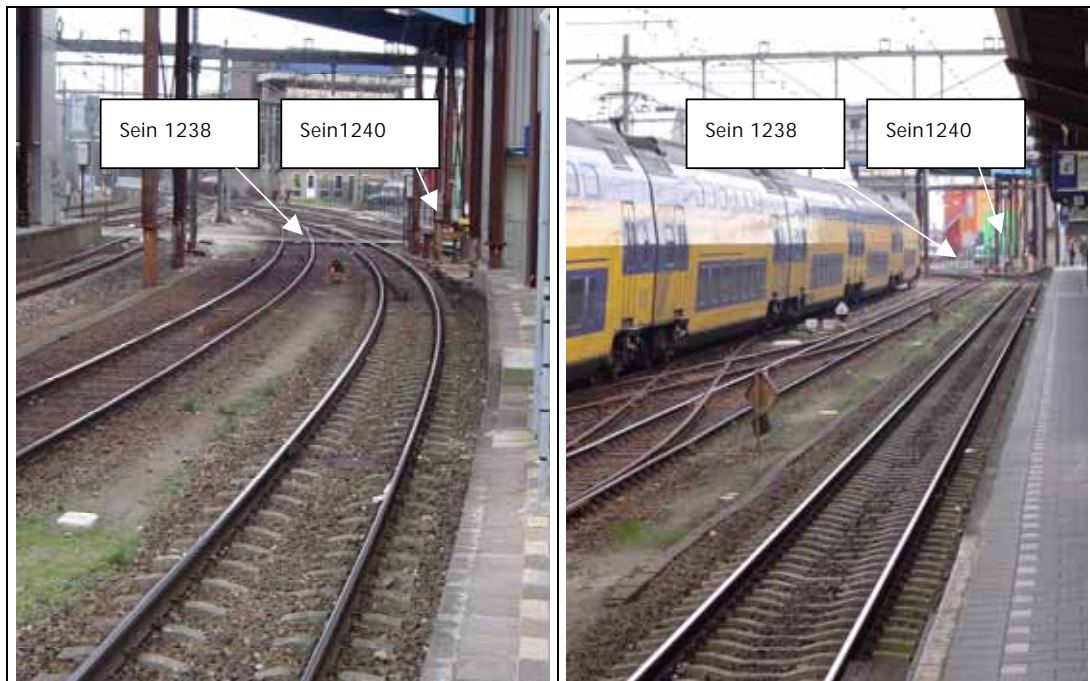
Foto's 4 en 5: De plaatsing van de seinen 1238 en 1240 te Arnhem.

Tijdens de inspectie van de spoor situatie bij sein 1238 te Arnhem blijkt dat de waarneembaarheid van sein 1238 voldoet aan alle eisen die gesteld zijn in de algemene voorschriften.

De seinen 1238 en 1240 zijn al vanaf grote afstand zichtbaar (zie foto's 4 en 5). De seinen staan opgesteld in het begin van een boog naar links, onder een tijdelijke loopbrug. De opvallendheid van sein 1240 is minder goed dan die van sein 1238 doordat sein 1240 tussen de pijlers van de loopbrug is geplaatst. Bovendien is sein 1240 verder in de boog geplaatst waardoor het seinbeeld schuin naar het perron is gericht. Het seinbeeld van sein 1238 is meer in de lengterichting van spoor 5 gericht. Daardoor en doordat de opvallendheid van sein 1238 beter is, is sein 1238 op grote afstand beter waarneembaar.

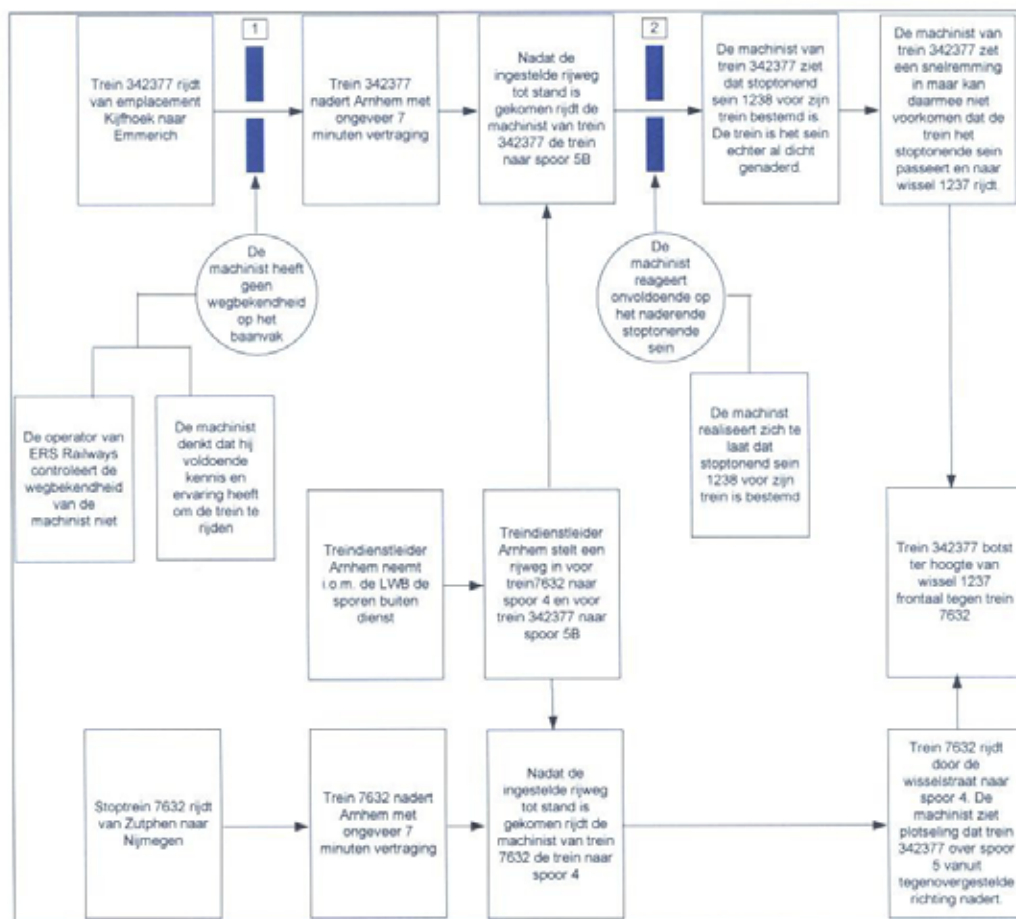
Figuur 11: Gebeurtenissenboom van de botsing te Arnhem

Hieronder ziet u een gebeurtenissenboom van het voorval met doorbroken barrières. De gebeurtenissenboom geeft de diverse fasen in het ongevalproces en de faalmechanismen weer. Tussen de verschillende fasen in het ongevalproces (de vakjes) zijn 'barrières' geplaatst (de muurtjes). Barrières kunnen liggen op de terreinen **handelen, middelen of methodes**. Goed functionerende barrières hadden de erop volgende gebeurtenis kunnen voorkomen, of de gevolgen beperken.
