Rapport van Ongeval

Vliegongeval F-16, 31 augustus 2006

Afghanistan

*Rapport van Ongeval
van het onderzoek naar de oorzaak
van het ongeval met F-16AM
op 31 augustus 2006 te Afghanistan.*

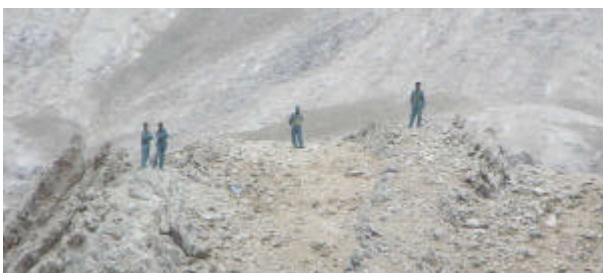
Figuur 1, ANA op locatie

Bij aankomst van het CSAR-team, het PRT en het recce team, enige uren na het ongeval, lijkt er sprake van te zijn dat lokale bewoners al op de plaats van het ongeval zijn geweest.

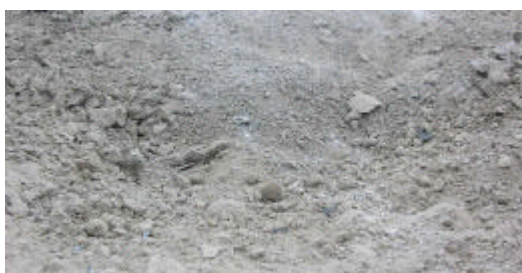
Figuur 2, wraklocatie

De resten van het vliegtuig zijn als gevolg van de impact verspreid over een gebied van ongeveer 100 bij 80 meter (diepte – breedte) en teruggevonden op een dalende rotshelling met een gradiënt van ongeveer 30 graden. Op de plaats waar het vliegtuig de grond heeft geraakt bevindt zich als gevolg van de impact een kleine krater met een doorsnede van enkele meters en ongeveer een halve meter diep. In de krater bevinden zich relatief kleine onderdelen van de cockpit, de motor en vele kleine stukjes van het vliegtuig die niet direct herkenbaar zijn. Opvallend is dat er geen grote vliegtuigdelen zijn te herkennen, anders dan de motor en delen van de staart. Delen van het landingsgestel zijn teruggevonden zonder enig spoor van de banden op de aangetroffen velgen. Van de schietstoel, die zich ten tijde van het ongeval nog in het vliegtuig bevond, zijn slechts kleine delen teruggevonden. Geen van de delen bevatte de door de CvO wenselijk geachte *Seat Data Recorder* (SDR) of bruikbare delen van het activeringsmechanisme. De cockpitbeglazing (*canopy*) is in delen teruggevonden op de ongevalslocatie waarbij de metalen rand ervan eveneens in stukken is teruggevonden.

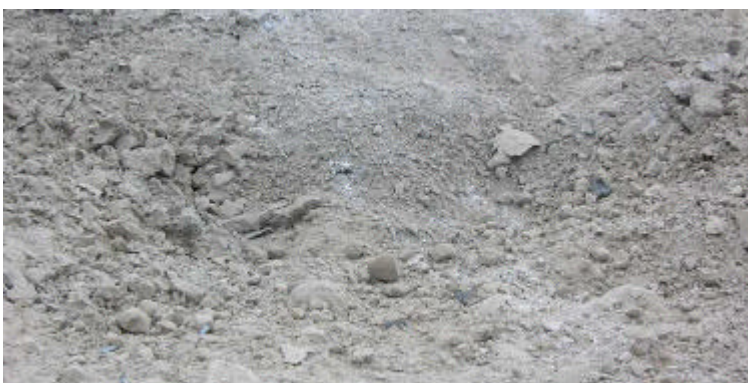
Op de rand van de krater bevinden zich sporen die duiden op een korte hevige brand zoals deze door de volgvlieger zijn omschreven. Op plaatsen waar de warme delen van de motor zijn teruggevonden is geen sprake van brand.

Figuur 3, impact, geen sprake van langdurige brand

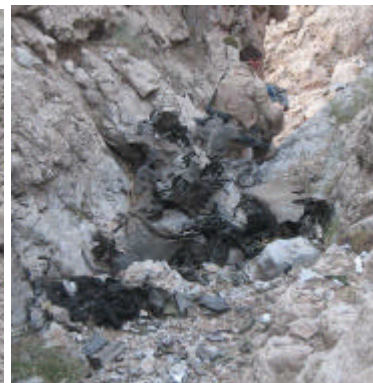
Figuur 4, locatie motor

Een deel van vliegveiligheidsuitrusting is in de nabijheid van de motor teruggevonden die zich op ongeveer 80 meter van de impactlocatie bevindt. De uitrusting is gedeeltelijk gescheurd en licht verbrand, delen van de uitrusting zijn als gevolg van de impact en de daaropvolgende desintegratie van het vliegtuig ernstig beschadigd. Opvallend is dat de overlevingsuitrusting als een van de weinige delen van het vliegtuig als zodanig herkenbaar is teruggevonden.

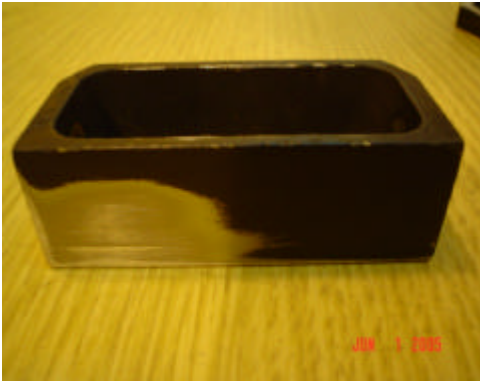
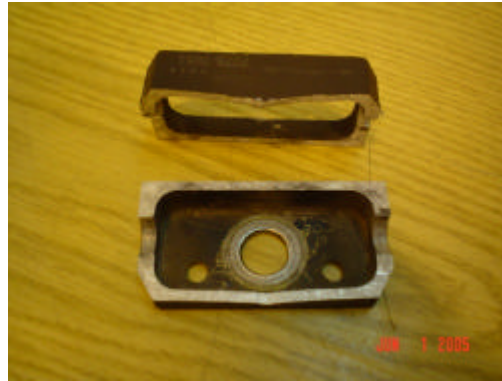
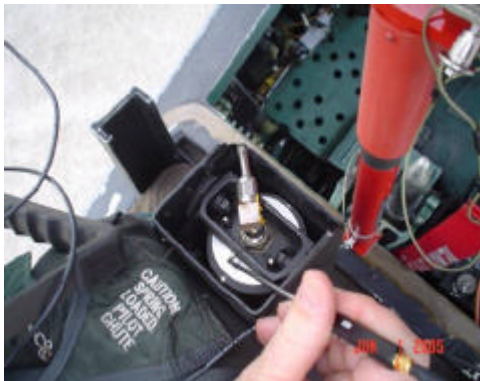
Tijdens een *ejection* zal de *Rocket motor* (Rx) geactiveerd worden. Deze Rx drukt tegen de *Swivel* en zal de schietstoel uit het toestel duwen. Bij de USAF zijn in het verleden *Swivels* ontdekt die gescheurd en gebroken waren.

Voor deze inspectie is een TCTO geschreven met als doel de hardheid van de *Swivel* te achterhalen van de gescheurde *Swivels*. Bepaalde *Swivels* hebben geen hardheid behandeling gekregen tijdens het fabricage proces, andere wel. Voor de KLu zijn alle *Swivels* geïnspecteerd door middel van een *non-destructive-inspection* (NDI). Hieruit zijn **geen** gescheurde *Swivels* naar voren gekomen wel een aantal met een afwijkende waarde dan in de TCTO aangegeven. Uit voorzorg zijn deze *Swivels* gewisseld.

Voor de complete vloot zijn inmiddels nieuwe *Swivels* aangevraagd en een aantal zijn er inmiddels gewisseld. De resterende *Swivels* worden tijdens de inspectie van de Ejection Seat verwisseld.

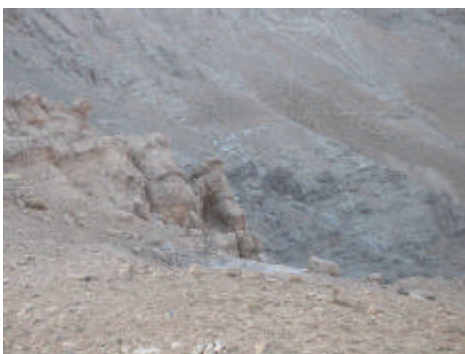
Figuur 5, impact

De resten van het vliegtuig zijn verspreid over een gebied van ongeveer 100 bij 80 meter (diepte – breedte) teruggevonden op een dalende rotshelling met een gradiënt van ongeveer 30 graden. Het gebied is ruig, droog en bestaat uit grote rotsformaties met enige erosie en grote en kleinere verspreide rotsblokken. Op de plaats waar het vliegtuig de grond heeft geraakt bevindt zich als gevolg van de impact een kleine krater met een doorsnede van enkele meters en ongeveer een halve meter diep. In de krater bevinden zich onderdelen van de cockpit, de motor en vele kleine stukjes van het vliegtuig die niet direct herkenbaar zijn.

Het beeld van de wraklocatie geeft aan dat er sprake is geweest van een vrijwel verticale impact met hoge snelheid waarbij het vliegtuig als het ware is versplinterd. Hierdoor is het merendeel van het vliegtuig in (zeer) kleine delen terug te vinden en zijn nauwelijks voor het onderzoek bruikbare delen teruggevonden.

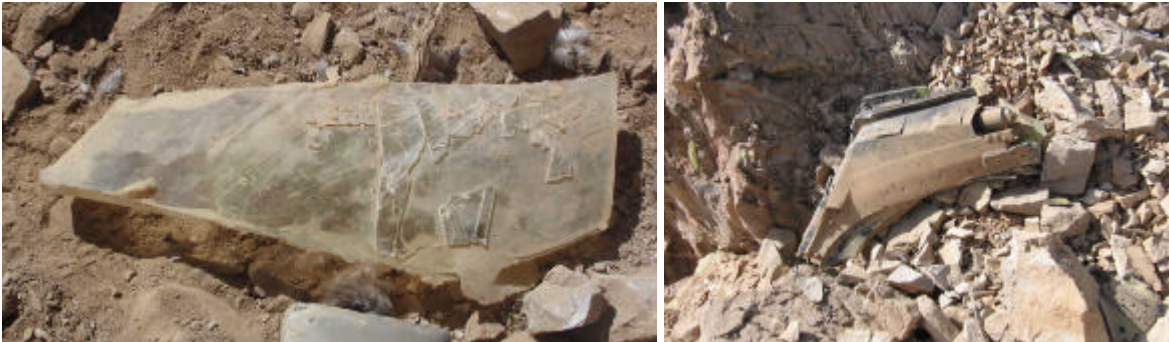
Figuur 10 - 11, delen van de canopy

Op foto's die op de crashlocatie genomen zijn, zijn gedeeltes van de *canopy* en het *canopy frame* te zien. Daar delen van de canopy op de impactlocatie gevonden zijn mag worden aangenomen dat de canopy niet is afgeschoten. Het terugvinden van twee niet geëxplodeerde *canopy actuators* bevestigt dit. Als de Canopy afgeschoten zou zijn dan waren *actuators* niet meer intact en zouden de restanten van de canopy verder van de crash locatie, en waarschijnlijk minder beschadigd, zijn teruggevonden.

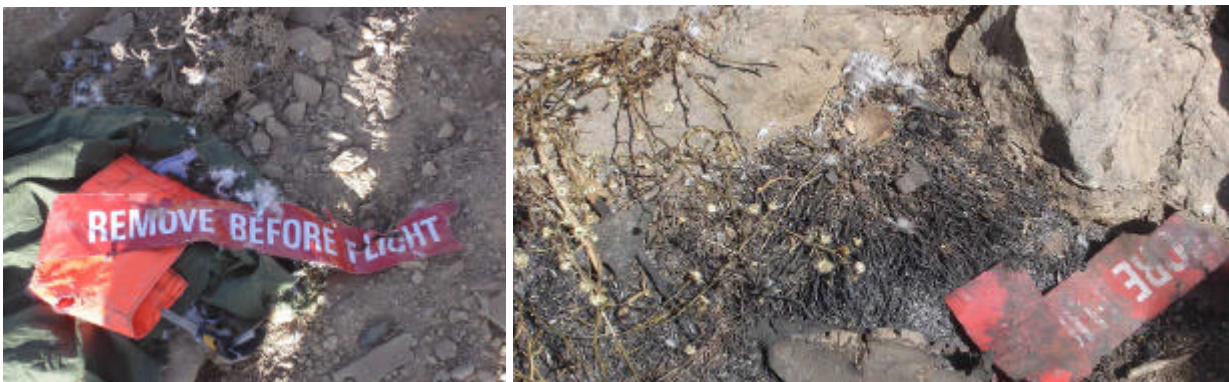
Figuur 12 - 13, slechts sporen van lichte verbranding

Op de plek van de crash zijn onderdelen gevonden uit de cockpit (Survival kit straps, recovery parachute risers, lapbelt) die lichte sporen van verbranding hebben als gevolg van de *flashfire* die is ontstaan tijdens de crash maar die niet duiden op een cockpitbrand. Voor zover bij de CvO bekend, is het niet eerder voor gekomen dat een Day/Night flare spontaan is afgegaan of dat de batterij van de noodradio spontaan is gaan branden. Ook zijn geen aanwijzingen gevonden die wijzen op brand in de cockpit.

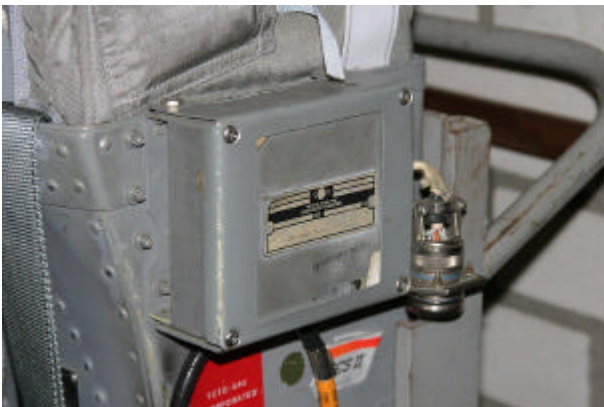
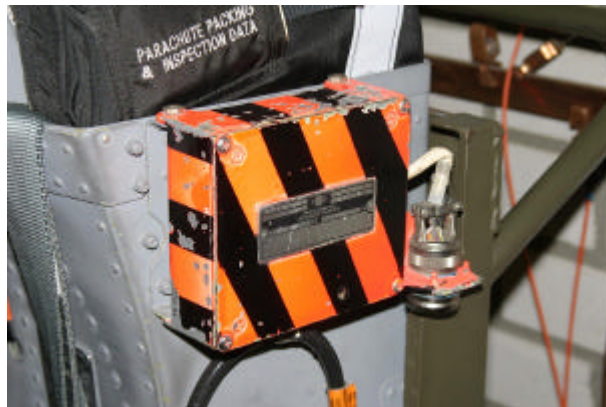
6.3.1. Door de kleur van de SDR en de overige datadragers vallen deze niet op en zijn na een ongeval zeer slecht terug te vinden op het moment dat deze loskomen van de stoel of de rest van het vliegtuig. Het verdient aanbeveling om, in navolging van bijvoorbeeld de Noorse luchtmacht, belangrijke datadragers als de SDR die kunnen bijdragen tot het vinden van oorzaken van ongevallen, in een opvallende kleur uit te voeren.
