Rapport

Datum
21 september 2007

Spoorspattingen in Nederland

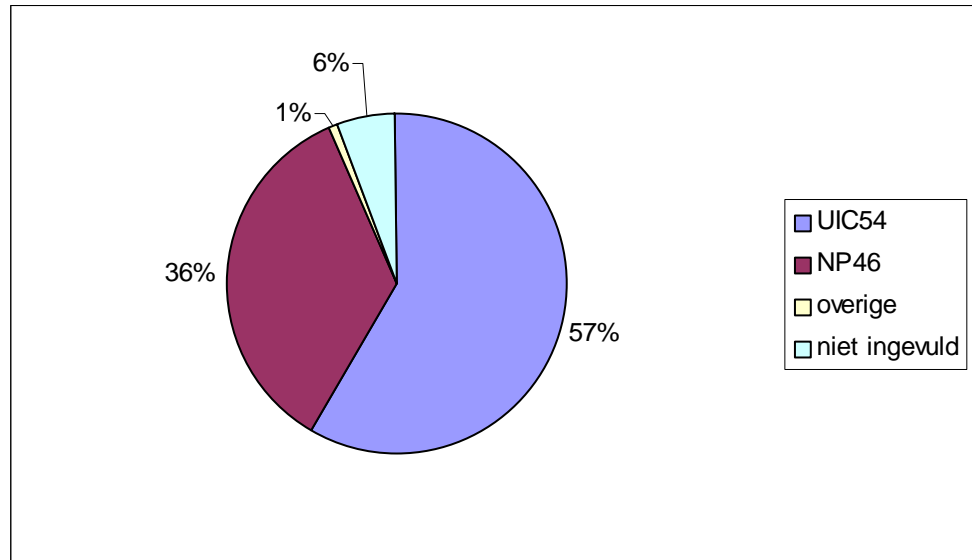
Figuur 2: De verschillende soorten rail in de 143 spattingmeldingen

Figuur 2 toont een meerderheid van spattingmeldingen (57%) die zich op rails met het UIC 54 profiel hadden voorgedaan en 36% op de rails met het NP46 profiel. Deze verdeling is nagenoeg gelijk aan die van het totale percentage van het type rails in Nederland.

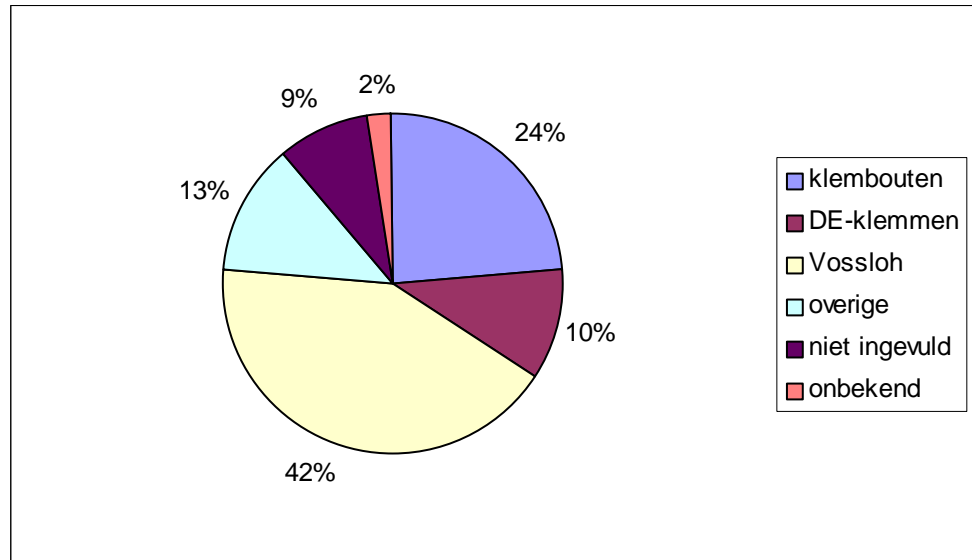
Figuur 3: Type bevestigingssysteem in de 143 spattingmeldingen

Figuur 3 laat zien dat Vossloh het meest genoemde bevestigingssysteem was in de 143 spattingmeldingen (42%). Minstens 52% van de bevestigingsystemen waren van het indirecte type (Vossloh en DE-klemmen) en 24% van het directe type (klembouten). In 13% van de gevallen werden andere antwoorden gegeven dan de door ProRail gegeven opties (bijv. kleine veren, grote veren en hellingplaten).

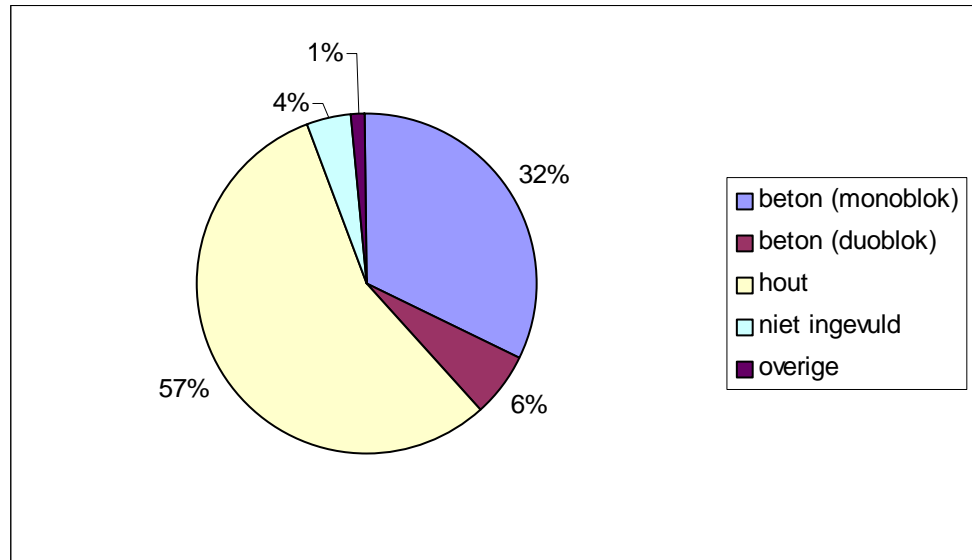
Figuur 4: Type dwarsligger genoemd in de 143 spattingmeldingen

Figuur 4 laat zien dat in meer dan de helft van de gevallen de dwarsliggers van hout zijn, terwijl de rest voornamelijk van beton was. De meeste van de betonnen dwarsliggers waren van het monobloktype en slechts een klein aantal waren duoblok. De verdeling van type dwarsligger is dus ongeveer hetzelfde als het totale beeld in Nederland.

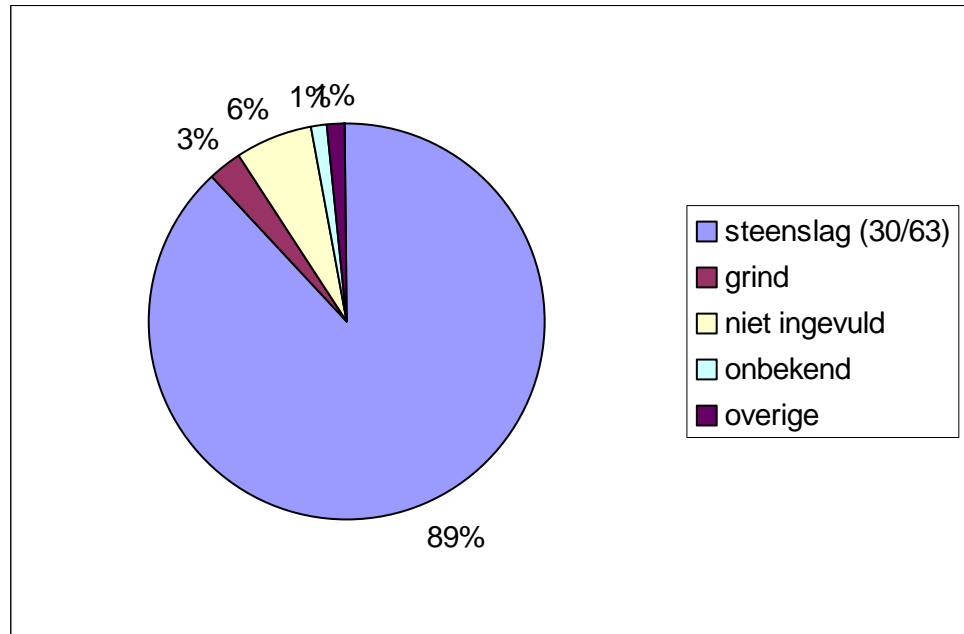
Figuur 5: Type ballastbed in de 143 spattingmeldingen

Uit Figuur 5 blijkt direct dat de steenslag het meest gebruikelijke type ballastbed is. Grind werd slechts in 3% van de gevallen genoemd. Dit gegeven is conform het totale beeld dat steenslag het meest gebruikelijke type ballastbed in Nederland is.

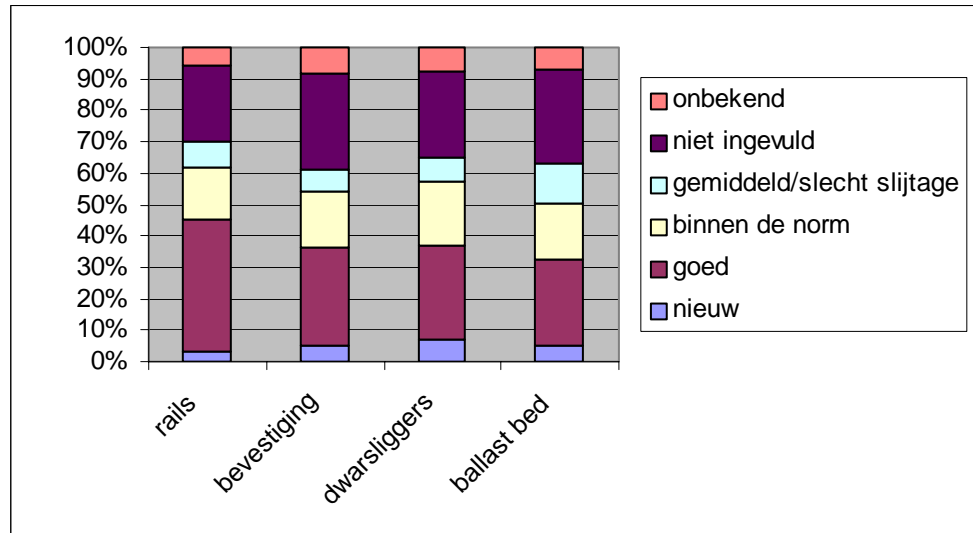
Figuur 6: De conditie van de spoorbaanelementen in de 143 spattingmeldingen

Figuur 6 geeft aan dat voor alle elementen van de spoorbaanconstructie van slechts een klein deel de conditie als slecht werd beoordeeld. In een groot aantal gevallen was de conditie niet ingevuld of niet bekend.

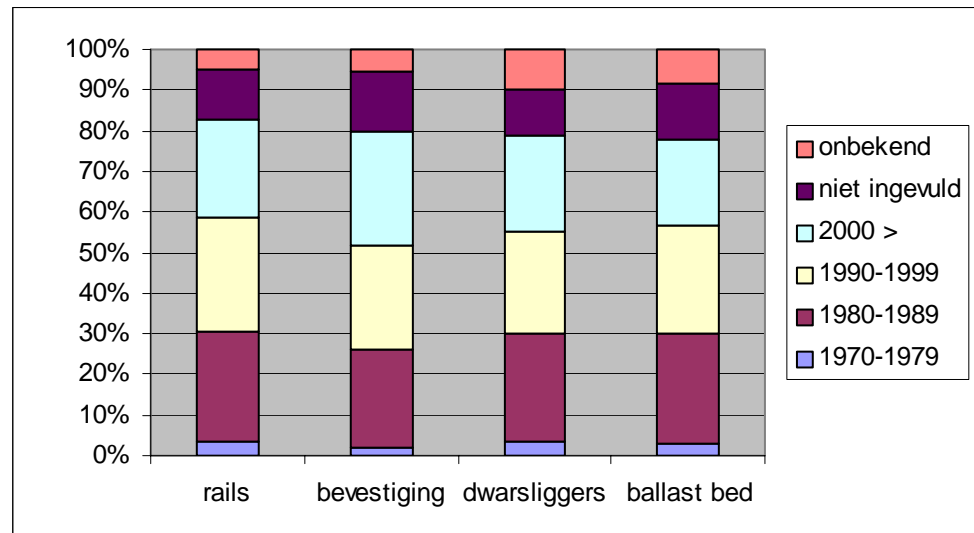
Figuur 7: Leeftijd van de baanonderdelen in de 143 spattingmeldingen

Figuur 7 toont een gelijke leeftijdsverdeling voor elk onderdeel van de baan. Slechts een klein deel van elk onderdeel is in de jaren 70 gemaakt. Het gedeelte dat onbekend was of niet ingevuld was niet zo hoog als voor de conditie maar nog steeds aanmerkelijk.

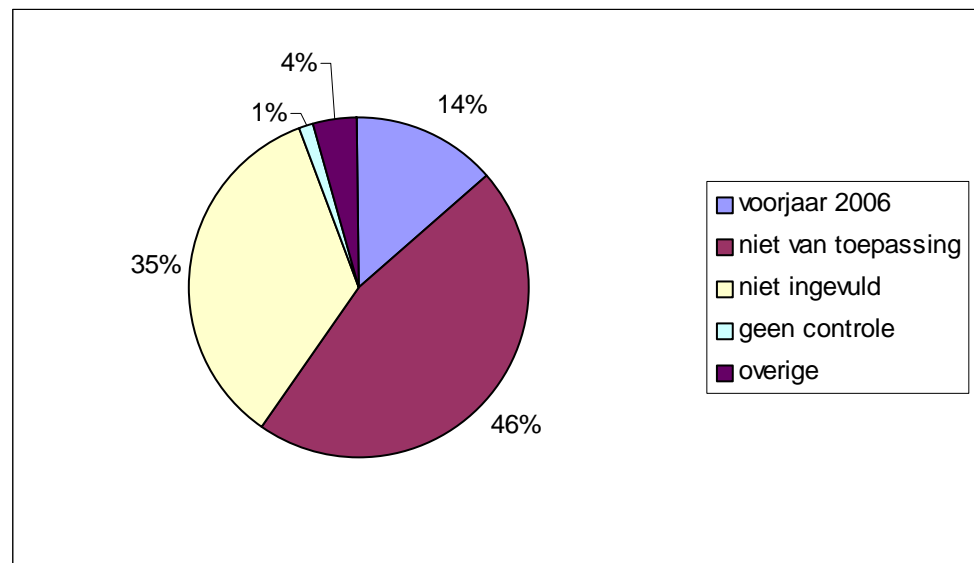
Figuur 8: De meest recente inspectie van compensatielassen in de 143 spattingmeldingen

Figuur 8 laat zien dat de meeste ondervraagden aangaven dat er geen compensatielas dicht in de buurt was ("niet van toepassing") of gaven geen antwoord op de vraag. Waar wel een datum werd gegeven voor de laatste inspectie, was dat bijna altijd het voorjaar van 2006. In 35% van de gevallen werd helemaal geen antwoord gegeven.

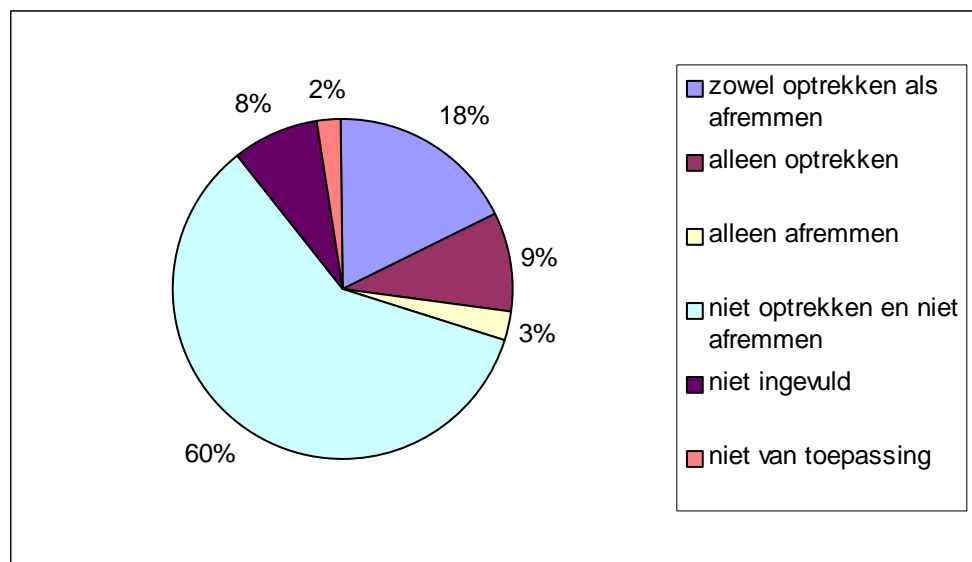
Figuur 9: Het percentage spattingmeldingen over delen van de spoorbaan waar treinen optrekken en/of afremmen

Figuur 9 toont dat 18% van de spattingmeldingen plaatsvond op die delen van de baan waar treinen zowel optrekken als afremmen, 9% op plaatsen waar treinen alleen optrekken en 3% op plaatsen waar ze alleen afremmen.

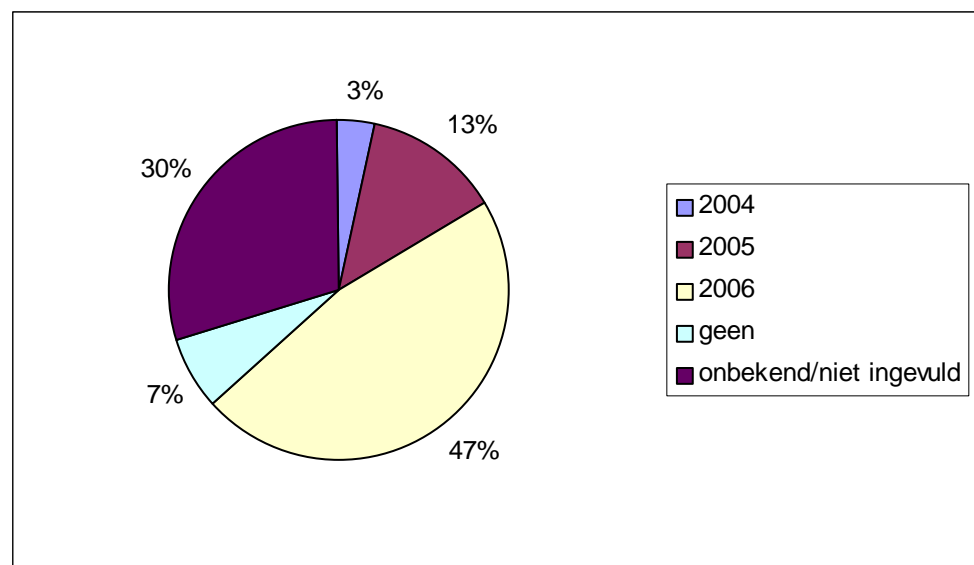
Figuur 10: Jaar waarin het laatste baanonderhoud heeft plaatsgevonden in de 143 spattingmeldingen

Figuur 10 laat zien dat in bijna de helft van de gevallen het laatste onderhoud heeft plaatsgevonden in 2006. Het is echter opvallend dat in 30% van de gevallen deze informatie niet werd gegeven.

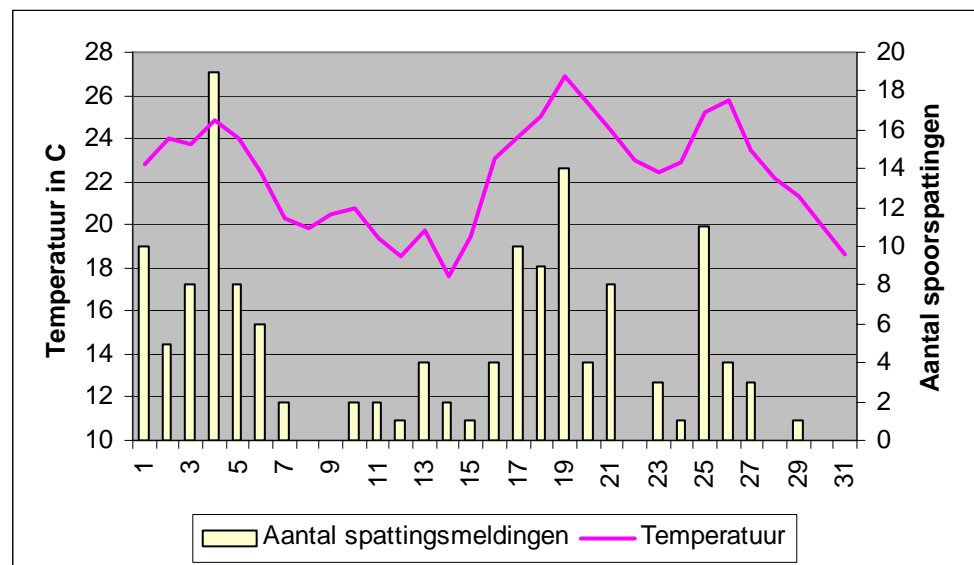
Figuur 11: Het aantal spattingmeldingen en de gemiddelde temperatuur voor elke dag in juli 2006

Figuur 11 laat zien dat het aantal spattingmeldingen toeneemt wanneer de temperatuur stijgt. Deze correlatie tussen de temperatuur en het aantal spattingen is significant (Pearson correlatie=0.66, $p < 0.01$).

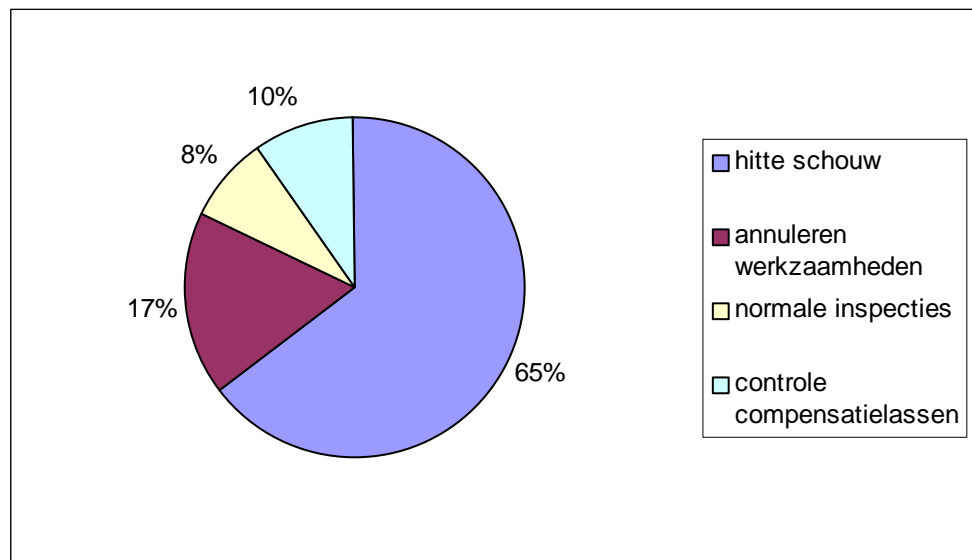
Figuur 12: De voorzorgsmaatregelen bij warm weer genomen bij de 143 spattingsmeldingen

Figuur 12 laat zien dat de meest genomen voorzorgsmaatregelen bij warm weer extra inspecties (65%) waren. In een aantal meldingen was het werk aan de baan gestopt (17%) of waren de compensatielassen geïnspecteerd (10%).

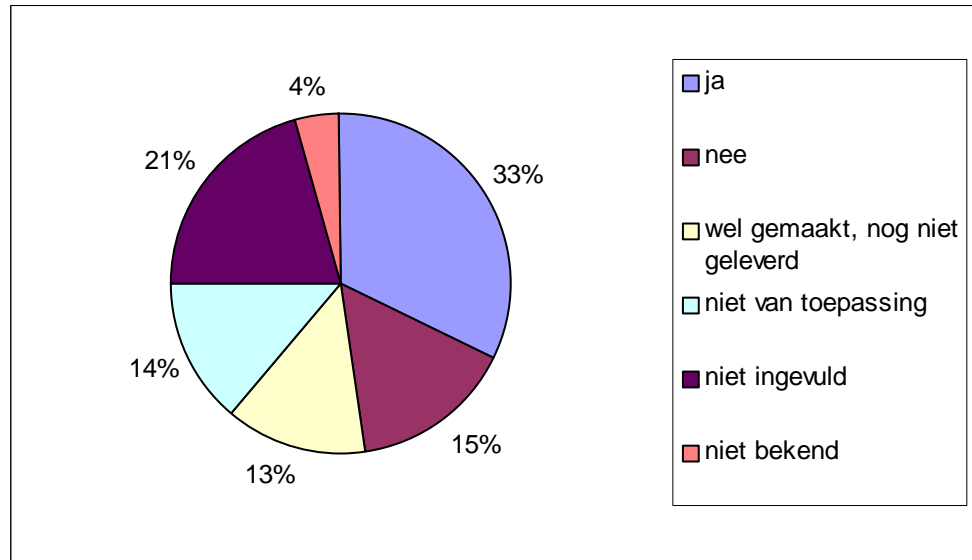
Figuur 13: De beschikbaarheid van de inspectierapporten met betrekking tot de 143 spattingmeldingen

Figuur 13 laat zien dat voor 33% van de spattingmeldingen inspectierapporten zijn gemaakt en ingeleverd bij ProRail. Voor 13% zijn wel inspectierapporten gemaakt maar niet aan ProRail geleverd. Voor de overige meldingen geldt dat geen inspectierapporten zijn opgesteld, ondervraagden niet wisten of ze die hadden opgesteld, geen antwoord werd gegeven of de vraag niet van toepassing werd geacht.

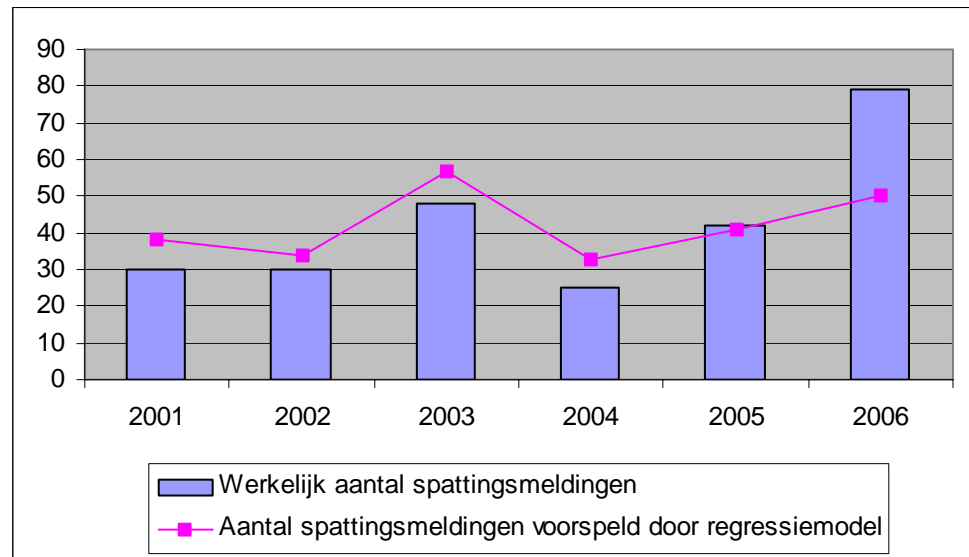
Figuur 14: Het werkelijke en verwachte aantal spattingmeldingen per jaar

De figuur laat zien dat het model redelijk accuraat is in het voorspellen van het aantal meldingen voor de jaren 2001-2005, maar dat in 2006 het actuele aantal spattingmeldingen veel hoger is dan voorspeld door het regressiemodel⁸.

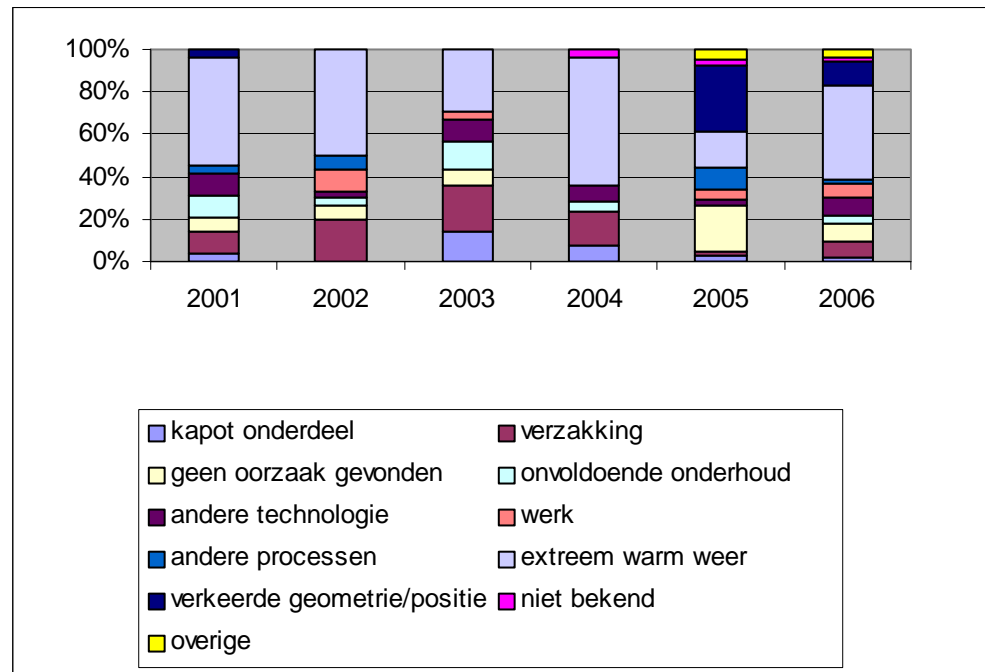
Figuur 15: Oorzaakcodes voor spattingmeldingen in 2001-2006

Figuur 22 toont geen opmerkelijke trends in de oorzaakcodes. Met uitzondering van het jaar 2005, is "extreem warm weer" de meest algemene oorzaakcode in elk jaar, met inbegrip van 2006. Deze oorzaakcode is echter heel algemeen en geeft geen specifieke oorzaken van de spoorspattingen. De enige meer specifieke trend is het relatief hoge aantal meldingen in de laatste twee jaar waarvan gezegd werd dat ze te wijten waren aan verkeerde geometrie van de positie van de baan.

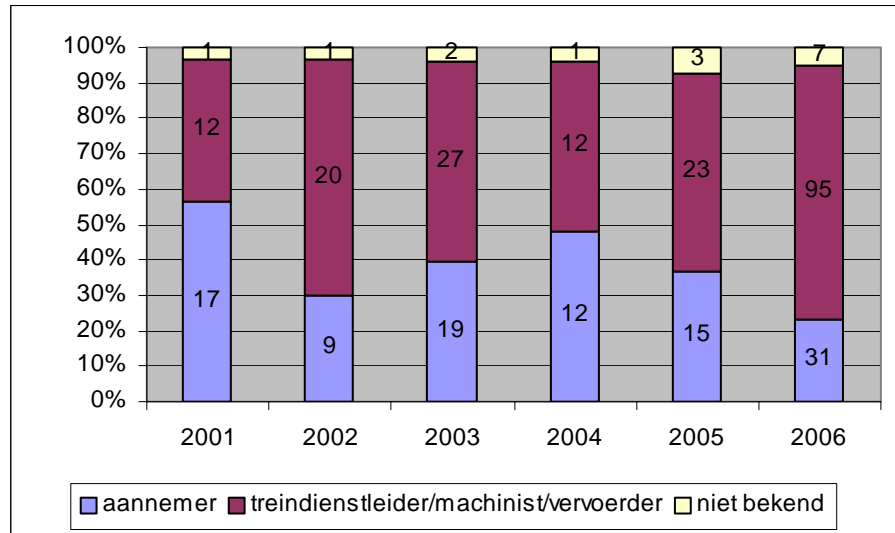
Figuur 16: Melder van spattingmeldingen in 2001-2006.

Figuur 16 laat zien dat de meeste spattingmeldingen gedaan zijn door een treindienstleider, machinist of vervoerder en niet door een aannemer. Na 2004 is er een afname in de omvang van meldingen gedaan door de aannemer. Dit kan erop beduiden dat spattingmeldingen ernstiger van aard zijn geworden.
