RV-07U0278

In de periode december 2006 tot en met september 2007 passerende negen reizigerstreinen van Connexxion ten onrechte stoptonende seinen

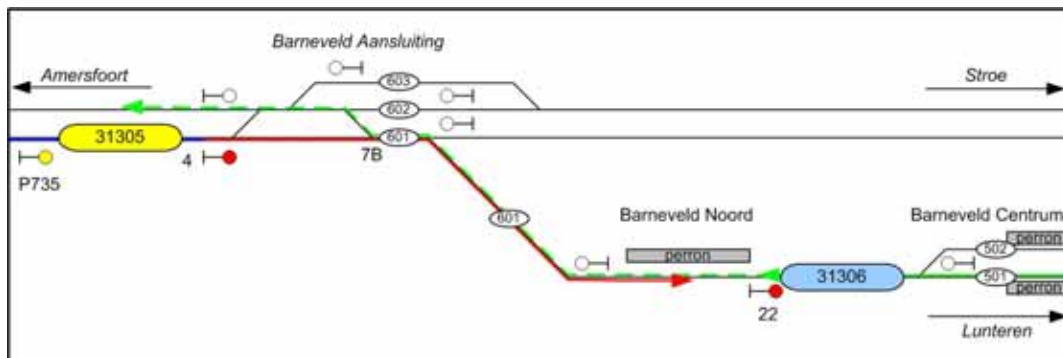
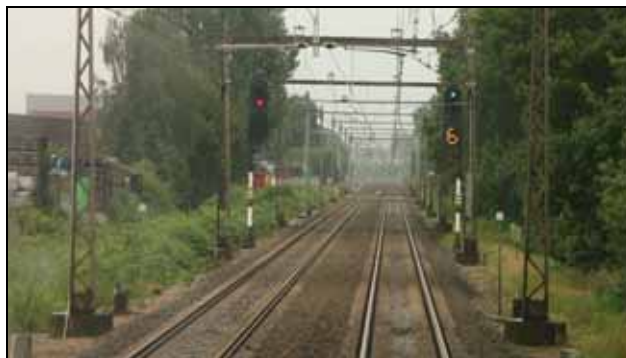
Op 14 december 2006 rijdt een machinist trein 31305 van Amersfoort naar Ede=Wageningen. Om 6:00 uur neemt de machinist bij nadering van Barneveld Aansluiting sein P735 *geel* tonend waar. Omdat sein P735 *geel* toont verwacht de machinist naar station Barneveld Noord te kunnen rijden. De machinist remt af naar 40 km/h. Bij Barneveld Aansluiting neemt de machinist sein 4 met een *rood* seinbeeld niet waar, de trein rijdt vervolgens wissel 7B open. De machinist neemt bij Barneveld Noord contact op met de treindienstleider omdat het uitrijsein (22) op vertrektijd op *rood* blijft staan. De treindienstleider meldt aan de machinist dat hij ten onrechte sein 4 bij Barneveld Aansluiting voorbij is gereden.

Op het moment dat trein 31305 Barneveld Aansluiting nadert heeft de treindienstleider een rijweg ingesteld voor trein 31306. Trein 31306 rijdt vanuit Ede=Wageningen naar Amersfoort. De rijweg voor trein 31306 bestaat ondermeer uit spoor 501 en 601 tussen Barneveld Noord en Barneveld Aansluiting. Nadat trein 31305 sein 4 ten onrechte is gepasseerd, rijden de twee treinen in hetzelfde blok. De treindienstleider laat een alarmoproep uitgaan en geeft opdracht aan de machinist van trein 31306 te stoppen.

Afbeelding 4a: situatieschets voorval bij Barneveld Aansluiting op 14 december 2006

Afbeelding 4b: situatie bij Barneveld Aansluiting, sein 4 (rechts)

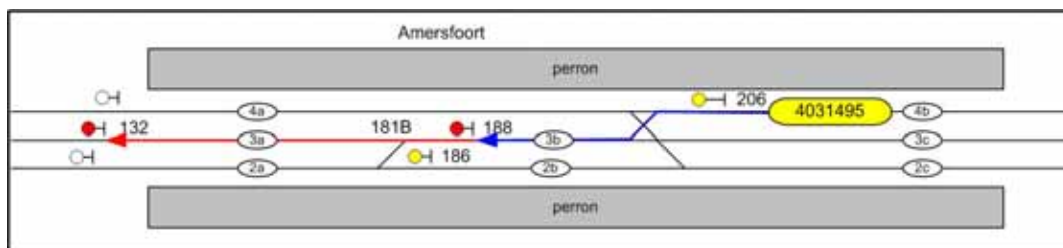
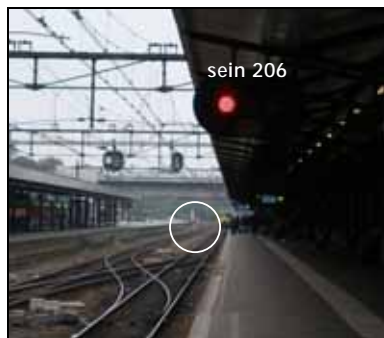
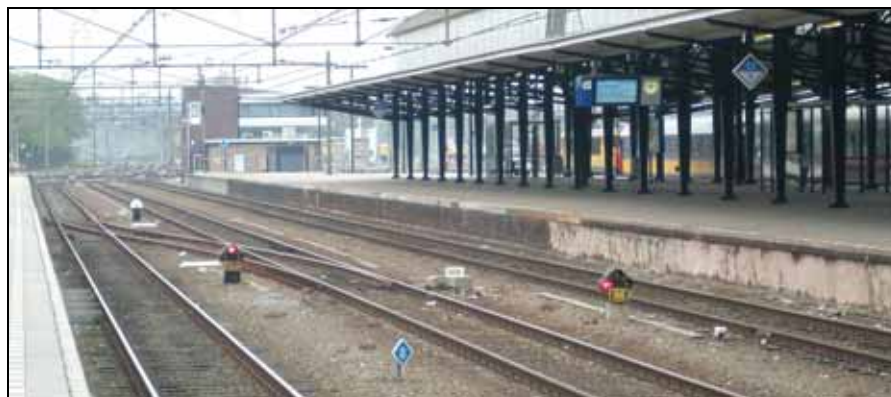
Op 19 februari 2007 om ongeveer 00:50 uur rangeert een machinist met rangeerdeel 4031495 op het station Amersfoort. Op spoor 4b heeft de machinist twee treinstellen gekoppeld en een remproef genomen. De machinist vraagt aan de treindienstleider een rijweg naar het opstelterrein Amersfoort Bokkeduinen. De machinist ziet sein 206 op spoor 4b het seinbeeld *geel* tonen en zet de trein in beweging. Op spoor 3b ziet de machinist sein 186 op spoor 2b *geel* tonen en dat wissel 181B rechtsleidend ligt. De machinist neemt het seinbeeld van sein 188 niet waarneemt en rijdt voorbij dit sein om te stoppen voor sein 132 dat stoptonend is. De treindienstleider neemt contact op met de machinist en zegt dat hij ten onrechte voorbij sein 188 is gereden.

Afbeelding 5a: situatieschets voorval op station Amersfoort op 19 februari 2007

Afbeelding 5b: situatie van sein 206 (rechtsboven) met op de achtergrond in de cirkel sein 186 en 188

Afbeelding 5c: situatie van sein 186 (links) en sein 188 (rechts)

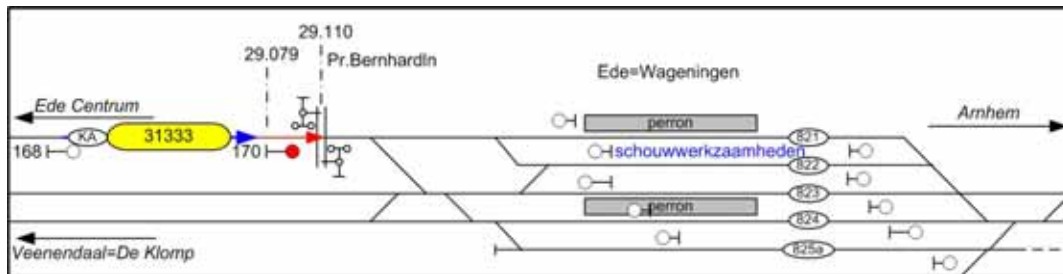
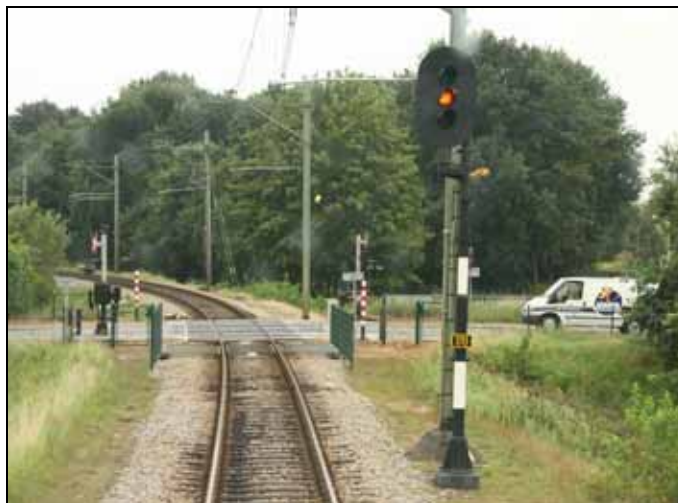
Op 28 februari 2007 rijdt een machinist reizigerstrein 31333 van Amersfoort naar Ede=Wageningen. Om ongeveer 13:23 uur neemt de machinist bij nadering van station Ede=Wageningen sein 168 waar. Vervolgens verwacht de machinist dat sein 170 *geel* toont. De machinist ziet op circa 10 meter voor sein 170 dat het sein stoptonend is. De machinist voert een snelremming uit en komt voorbij het sein tot stilstand op het voetgangersgedeelte van overweg Prins Bernhardlaan. Op dat moment zijn de overwegbomen van de AHOB bezig met het sluiten van de overweg.

De machinist neemt contact op met de treindienstleider en zegt dat hij onterecht voorbij sein 170 is gereden. Voor trein 31333 is het op dat moment niet mogelijk een rijweg in te stellen naar spoor 821, omdat op delen van het emplacement Ede=Wageningen wordt geschouwd

Afbeelding 6a: situatieschets voorval op emplacement Ede=Wageningen op 28 februari 2007

Afbeelding 6b: situatie van sein 170 op baanvak Ede Centrum - Ede=Wageningen

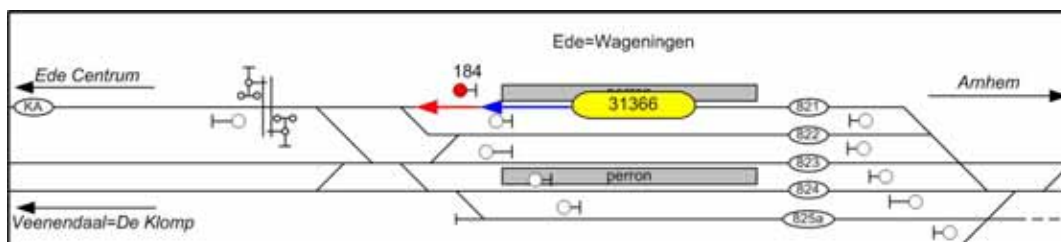
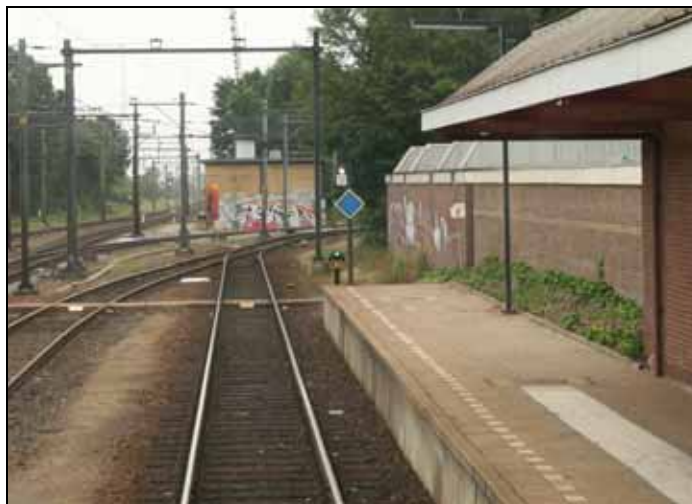
Op 4 maart 2007 rijdt een machinist reizigerstrein 31366 van Ede=Wageningen naar Amersfoort. Op station Ede=Wageningen staat de trein te wachten voor vertrek. De machinist start op vertrektijd 20:32 uur de vertrekprocedure. Gebruikelijk komt sein 184 enkele minuten voor vertrektijd uit de stand stop .

De machinist zet de trein in beweging en ziet op enkele meters voor sein 184 dat het seinbeeld *rood* toont. De machinist voert een snelremming uit en de trein komt enkele meters voorbij het sein tot stilstand. De achterzijde staat nog gedeeltelijk langs het perron.

Op het moment dat de trein stil staat, neemt de treindienstleider contact op met de machinist. De treindienstleider geeft de machinist een aanwijzing STS en een aanwijzing AKI/AHOB vanwege een seinstoring. De treindienstleider vraagt waar de trein staat. De machinist zegt dat hij voorbij het sein staat. De treindienstleider ziet op zijn overzichtsscherm dat de trein op dat moment voorbij sein 184 staat.

Afbeelding 7a: situatieschets voorval op emplacement Ede=Wageningen op 4 maart 2007

Afbeelding 7b: situatie van dwergsein 184 (aan einde van perron) op emplacement Ede=Wageningen

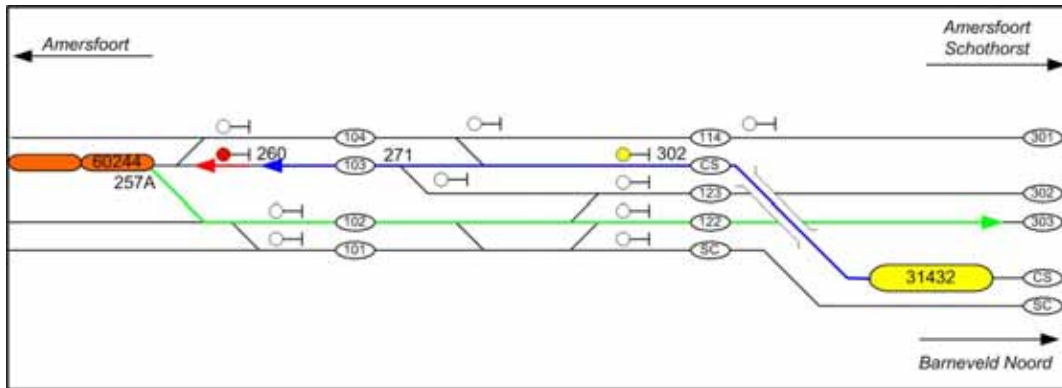
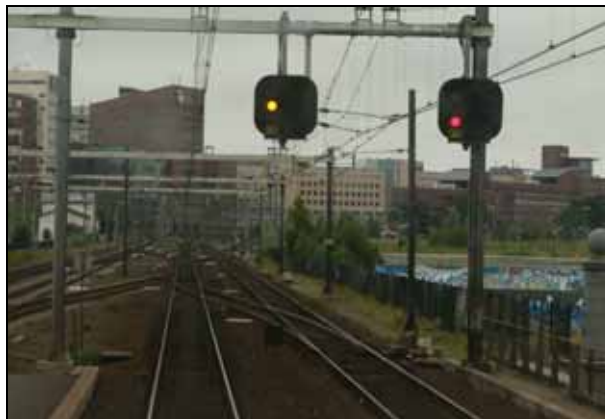
Op 29 maart 2007 rijdt een machinist reizigerstrein 31432 van Ede=Wageningen naar Amersfoort. Om circa 12:25 uur nadert de trein station Amersfoort. De machinist verwacht bij nadering van de Amersfoort dat sein 302, dat na de fly-over staat, *geel* toont. De machinist zet alvast een remming in. De trein rijdt ter hoogte van de fly-over ongeveer 125 km/h. Wanneer de trein over de fly-over rijdt, ziet de machinist dat sein 302 het seinbeeld *geel* toont en voert een volremming uit. De trein komt 10 meter voorbij stoptonend sein 260 tot stilstand. De machinist neemt contact op met de treindienstleider en meldt dat het remsysteem van de trein onvoldoende heeft gewerkt.

Goederentrein 60244 van ACTS rijdt op hetzelfde moment van Amersfoort in de richting van Barneveld Aansluiting. De machinist rijdt met zijn trein door de wisselstraat en ziet een reizigerstrein tegemoet komen. Het valt de machinist op dat deze trein een hoge snelheid heeft, in relatie tot het feit dat zijn trein nog niet volledig uit de wisselstraat is. De reizigerstrein moet daardoor voor de wisselstraat tot stilstand komen.

Afbeelding 8a: situatieschets voorval bij binnenkomst station Amersfoort op 29 maart 2007

Afbeelding 8b: situatie van inrijdsein 260 (linker sein) voor station Amersfoort

⁶ Naar aanleiding van het voorval bij Amersfoort op 29 maart 2007 heeft Connexxion een veiligheidsonderzoek uitgevoerd. Uit het rapport blijkt dat de directe oorzaak van het voorval is: het te laat inzetten van de remming door de machinist. Bij onderzoek aan het materieel zijn geen gebreken aan het remsysteem ontdekt.

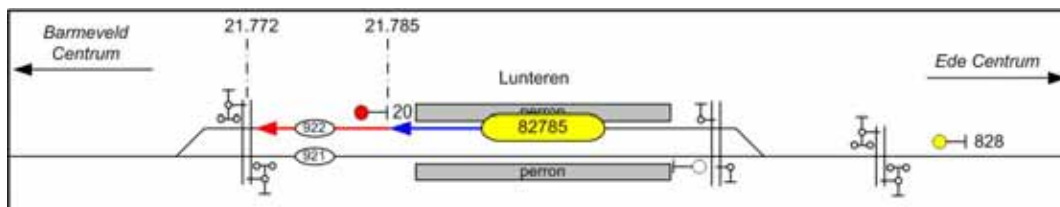
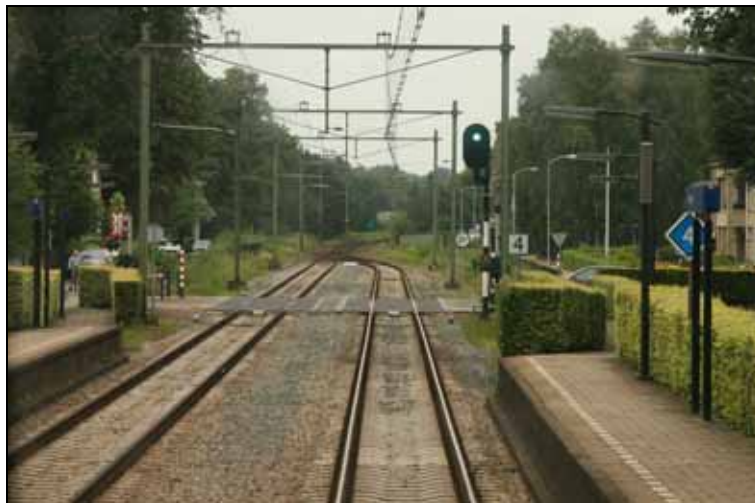
Op 6 mei 2007 rijdt een machinist leeg materieeltrein 82785 van Ede=Wageningen naar Amersfoort. Om circa 2:40 uur nadert de trein station Lunteren. De machinist neemt het inrijsein 828 *geel* tonend waar en verwacht dat sein 20 stoptonend is. Vlak voor sein 20 neemt de machinist het seinbeeld bewust waar en voert een volremming uit. De trein komt voorbij sein 20 tot stilstand. Op enkele meters achter het sein ligt een overweg; de trein staat voor de overweg stil.

De machinist neemt contact op met de treindienstleider en meldt ten onrechte voorbij een stoptonend sein te zijn gereden.

Afbeelding 9a: situatieschets voorval op station Lunteren op 6 mei 2007

Afbeelding 9b: situatie van sein 20 op emplacement Lunteren

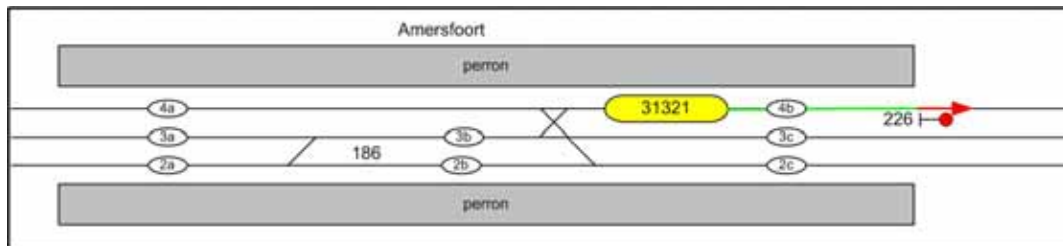
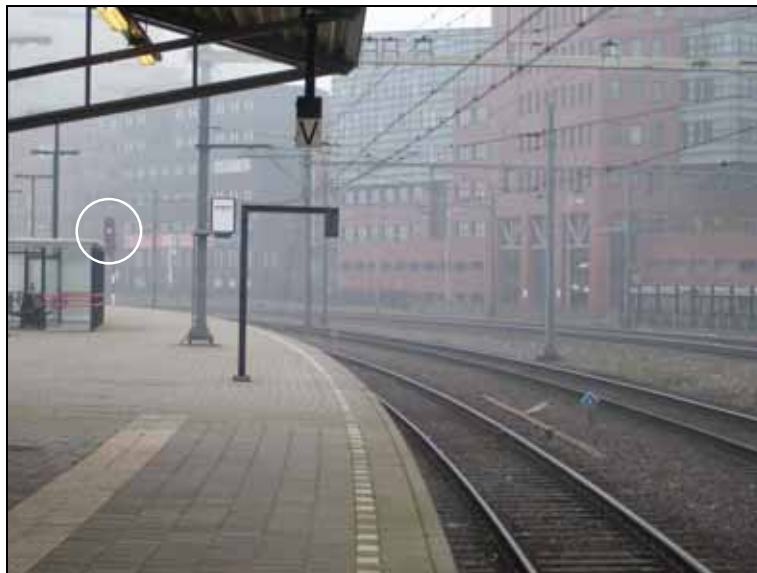
Op 6 augustus 2007 staat trein 31321 op station Amersfoort op spoor 4b gereed voor vertrek naar Ede=Wageningen. Op vertrektijd 9:46 uur start de machinist de vertrekprocedure en vertrekt. Nadat de trein is vertrokken, ziet de machinist sein 226 rood tonen, de machinist zet een volremming in maar kan niet voorkomen dat de trein voorbij sein 226 tot stilstand komt.

De machinist neemt contact met de treindienstleider en meldt dat hij voorbij sein 226 is gereden.

Afbeelding 10a: situatieschets voorval op station Amersfoort op 6 augustus 2007

Afbeelding 10b: situatie van sein 226 (in cirkel links) op station Amersfoort

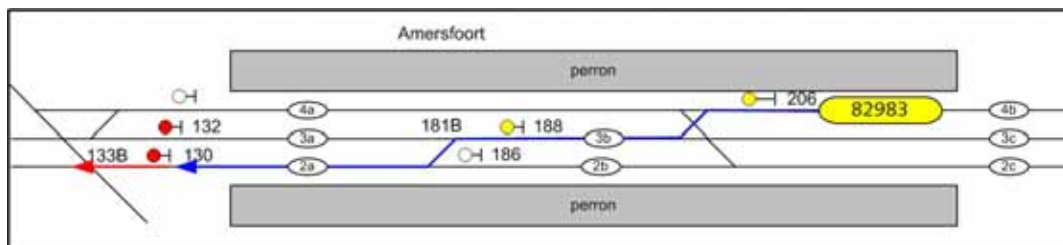
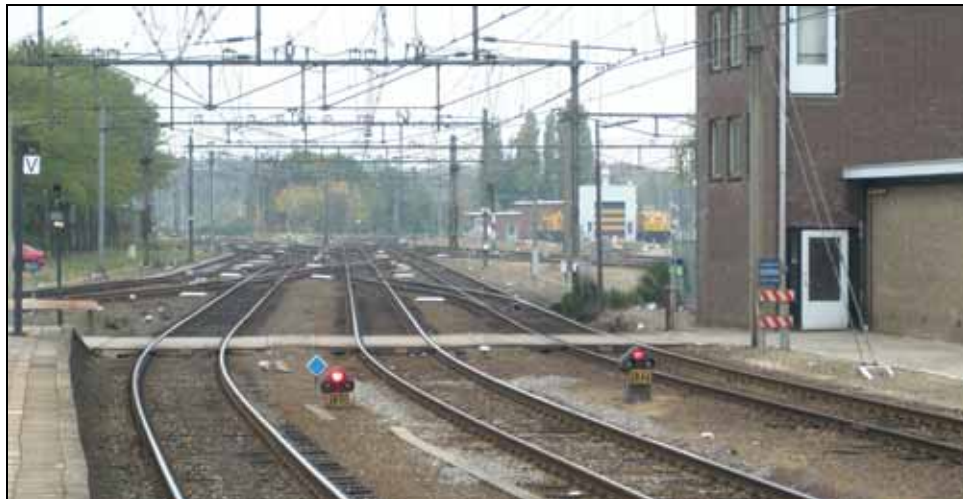
Op 17 augustus 2007 rijdt rangeerdeel 82983 op station Amersfoort van spoor 4b naar spoor 2a. De machinist heeft verschillende storingen gehad en een storingsmonteur staat naast hem in de cabine. Om 02:15 uur, wanneer het rangeerdeel vertrekt, toont sein 206 *geel* en rijdt de machinist de trein naar spoor 3a. Op spoor 3b toont sein 188 eveneens *geel*. Sein 132 aan het einde van spoor 3a toont *rood*. De machinist rijdt verder naar spoor 2a. Terwijl ze nog napraten over de storing is de machinist door het gesprek afgeleid en de monteur wijst hem op het stoptonende sein 130. De machinist kan niet voorkomen dat de trein voorbij sein 130 en in wissel 133B tot stilstand komt.

Afbeelding 11a: situatieschets voorval op station Amersfoort op 17 augustus 2007

Afbeelding 11b: situatie van sein 130 (links) en sein 132 (rechts) op station Amersfoort

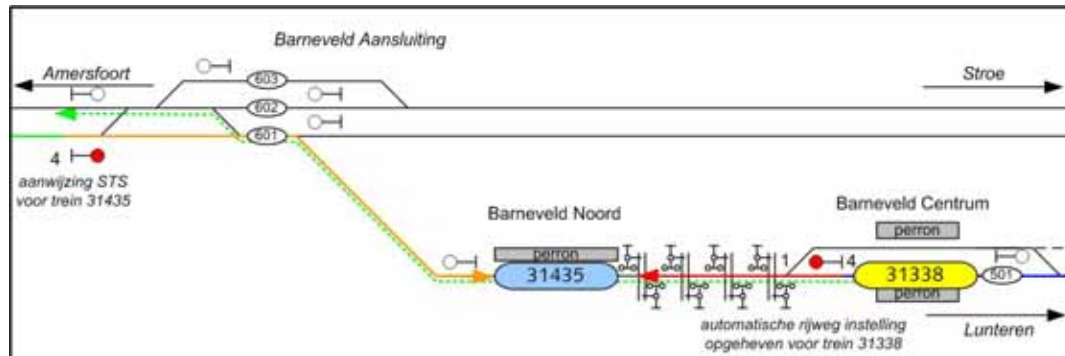
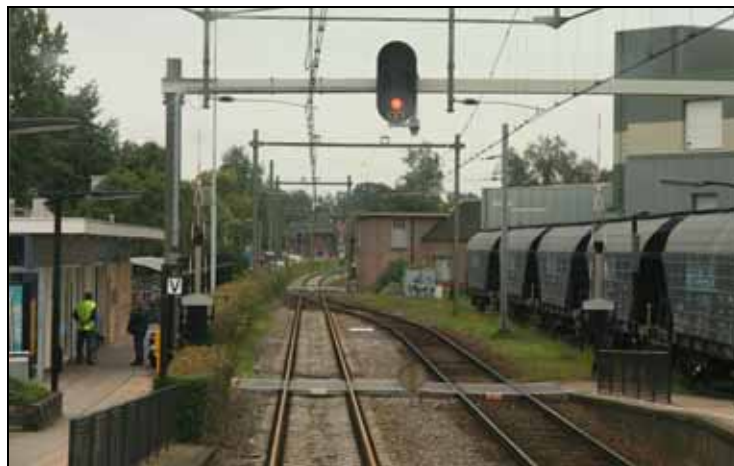
Op 10 september 2007 is er om 13:44 uur tussen Barneveld Aansluiting en Barneveld Centrum een spontane bezetspoormelding; hierdoor is sein 4 bij Barneveld Aansluiting voor trein 31435 afgefallen. De treindienstleider geeft voor deze trein een aanwijzing-ST5 af, waarna de trein zijn weg kan vervolgen naar station Barneveld Noord. De treindienstleider heeft de rijweg voor trein 31388 van Barneveld Centrum richting Barneveld Aansluiting uit de automatische rijweg instelling (ARI) gehaald en veranderingen aangebracht voor de bediening van wissels.

Door de spontane bezetspoormelding raken een aantal overwegen tussen Barneveld Centrum en Barneveld Noord in storting. Om 13:53 uur laat de treindienstleider trein 31338 bellen om te informeren naar de overweg voor hem. Op dat moment kan er geen contact worden gemaakt met de machinist. De treindienstleider ziet op zijn scherm dat de bezetspoormelding van spoor 1 bij Barneveld Centrum verdwijnt. De treindienstleider belt met de machinist van trein 31338 en vraagt of de trein nog op spoor 1 bij Barneveld Centrum staat. De machinist meldt dat hij tussen Barneveld Centrum en Barneveld Noord rijdt en dat bij Barneveld Centrum sein 4 *groen* toonde. De treindienstleider heeft sein 4 niet bediend. De storingsploeg meldt dat wissel 1 is opengereden.

Afbeelding 12a: situatieschets voorval op station Barneveld Centrum op 10 september 2007

Afbeelding 12b: situatie van sein 4 op station Barneveld Centrum

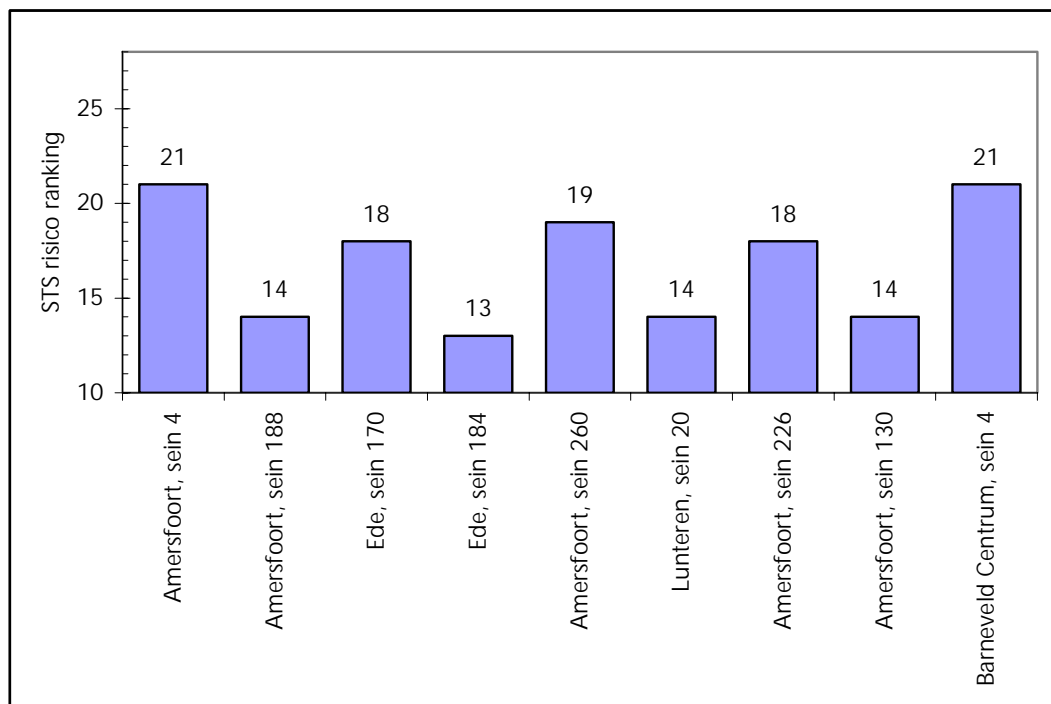
Afbeelding 15: STS risicoranking van de onterechte stoptonend sein-passages door reizigerstreinen van Connexion in de periode december 2006 t/m september 2007
