### RV-07U0653

*Op donderdag 26 juli 2007 komen om 11:05 uur, na een stoptonend sein passage, twee treinen vlak tegenover elkaar tot stilstand te Tilburg West.*

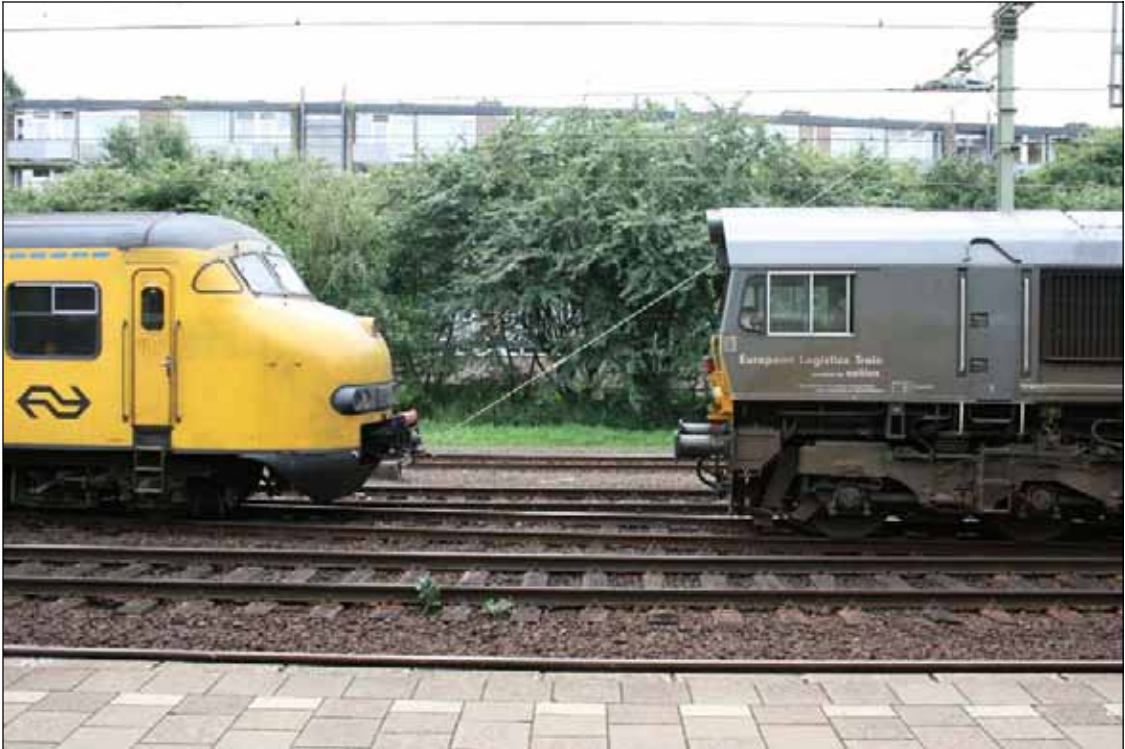
Terwijl de machinist de wisselstraat achter sein 74 inrijdt, kijkt hij naar buiten en ziet dat de wissels niet in de juiste stand liggen. Tevens ziet hij dat er een goederentrein uit tegenovergestelde richting voorbij het inrijdsein van Tilburg West komt aanrijden. De machinist realiseert zich dat er iets mis is en zet een snelremming in. De machinist ziet de goederentrein naderen met een te hoge snelheid om nog te kunnen stoppen en zet zich schrap. Hierbij zet hij zijn rechtervoet op de tyfoon. De treinen komen drie meter van elkaar tot stilstand in wissel 65A. Wissel 65A wordt open gereden door de reizigerstrein.

Afbeelding 5: De twee treinen tegenover elkaar in wissel 65A

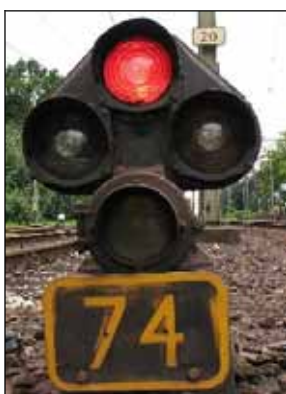
Afbeelding 6: Sein 74

Sein 74 te Tilburg West is een rechts van het spoor geplaatst conventioneel, laag sein. Volgens de database MISOS van de Inspectie VenW is het sein niet eerder ten onrechte stoptonend gepasseerd.

Sein 74 zou in eerste instantie in het project "ATB Verbeterde Versie"<sup>2</sup> (ATB Vv) niet worden aangepast. Dit vanwege de lage risico-score. Omdat de minister extra geld heeft beschikbaar gesteld om onder andere de *Brabantroute* vanwege het vervoer van gevaarlijke stoffen veiliger te maken, zal sein 74 alsnog worden opgenomen in het project ATB Vv. De verwachting is dat het sein in 2009 is aangepast.

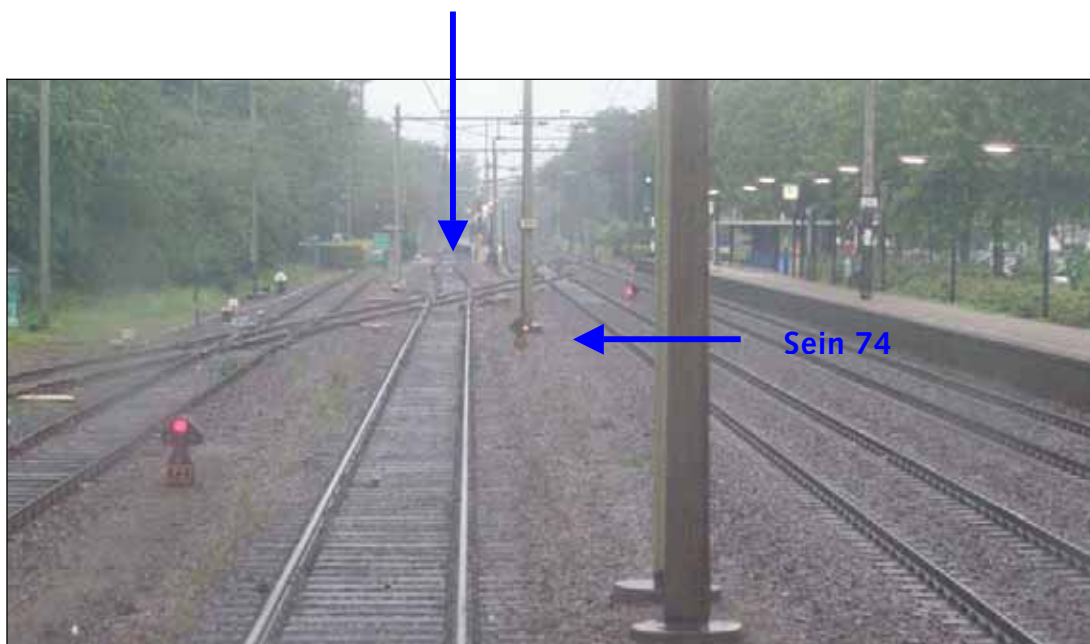
Ook wordt ten onrechte structureel gebruik gemaakt van het seinbeeld *geel-knipper*, wat naar de mening van de Inspectie ongewenst is. Het gebruik van dit seinbeeld kan leiden tot een verlaagde attentiewaarde voor de machinist vanwege het structurele karakter van deze rijweginstelling. In feite doet het frequent toepassen van het seinbeeld *geel-knipper* in deze standaard situatie afbreuk aan de waarde van het seinbeeld, namelijk het attenderen van de machinist dat hij op zicht moet rijden.

Afbeelding 7: Sein 74 toont het seinbeeld geel-knipper voor een rijweg naar spoor 923 (zie pijl).

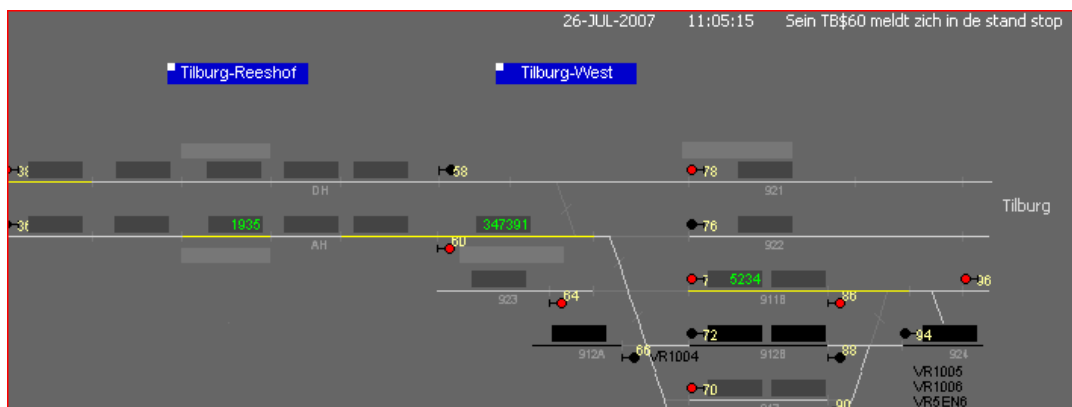
Voor beide treinen is door *ARI* (Automatische Rijweginstelling) een rijweg ingesteld. Normaliter ontstaat er geen conflict bij binnenkomst te Tilburg West omdat reizigerstrein 5234 om 10:57 uur aankomt en de goederentrein om 11:03 uur te Tilburg West op een zijspoor wordt geleid. Beide treinen maken gebruik van hetzelfde wissel 65A, dat ca. 40 meter achter sein 74 ligt. Omdat trein 5234 op 26 juli 2007 acht minuten te laat is en de goederentrein twee minuten vertraging heeft, ontstaat een conflict in de rijweginstelling. *ARI* stelt om 11:00 uur voor de goederentrein een rijweg in van spoor AH naar spoor 914 met het uit de stand stop komen van sein 60. Nadat deze rijweg is ingesteld stelt *ARI* voor de vertraagde trein 5234 een rijweg in van spoor 911c naar spoor 911b tot sein 74.

Afbeelding 8: Goederentrein 347391 is om 11.05 uur sein 60 gepasseerd; trein 5234 passeert stoptonend sein 74.

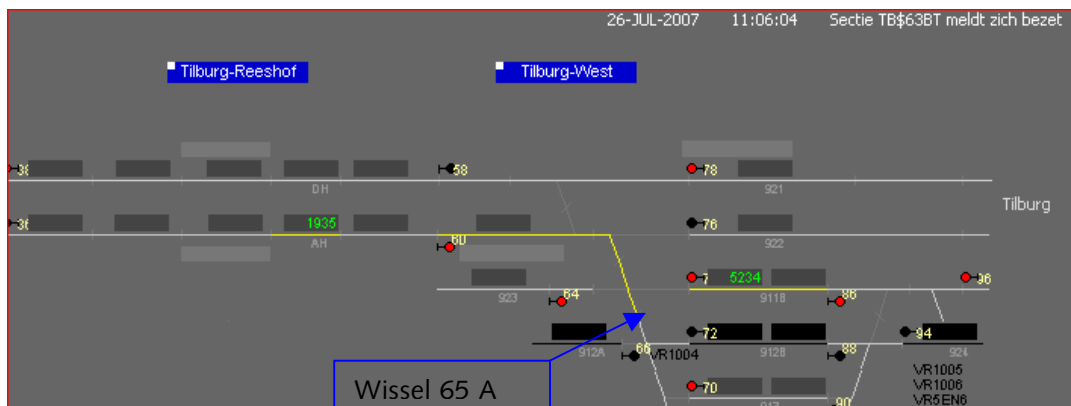
Afbeelding 9: Beide treinen staan tegenover elkaar in wissel 65A

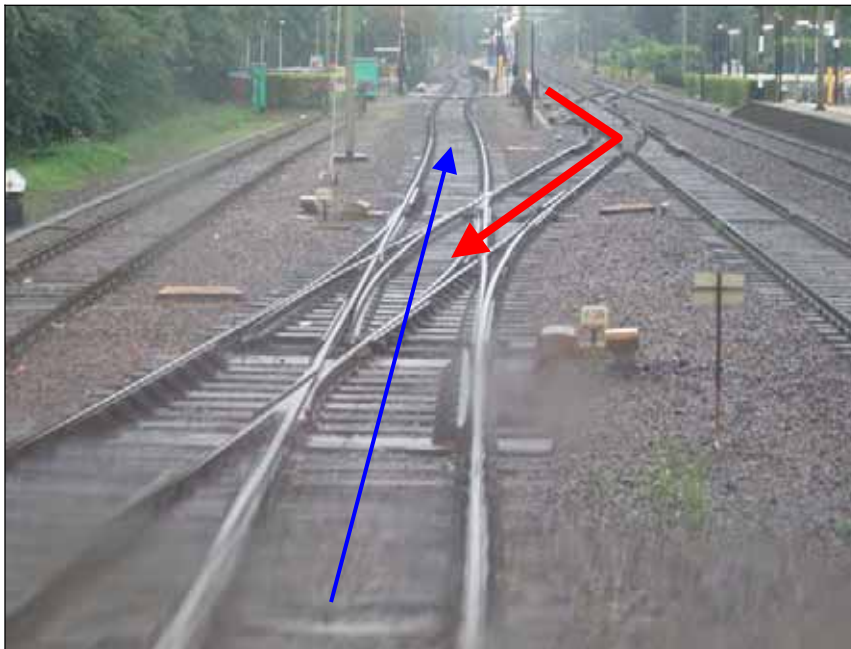
- Bij de bijna aanrijding raken geen personen gewond;
- De schade aan de infrastructuur blijft beperkt tot het openrijden van wissel 65A;
- Het treinverkeer te Tilburg West wordt door het KLPD stilgelegd voor nader onderzoek. Tussen Tilburg en Gilze=Rijen worden bussen ingezet;
- Om 11:45 uur wordt één spoor vrijgegeven, waardoor goederentreinen weer kunnen rijden. Om 14:50 uur worden alle sporen weer vrij en in dienst gegeven.

Afbeelding 10: wissel 65A, de blauwe pijl geeft de richting aan van de reizigerstrein naar het aankomstspoor 923, de rode pijl is de route van de goederentrein.

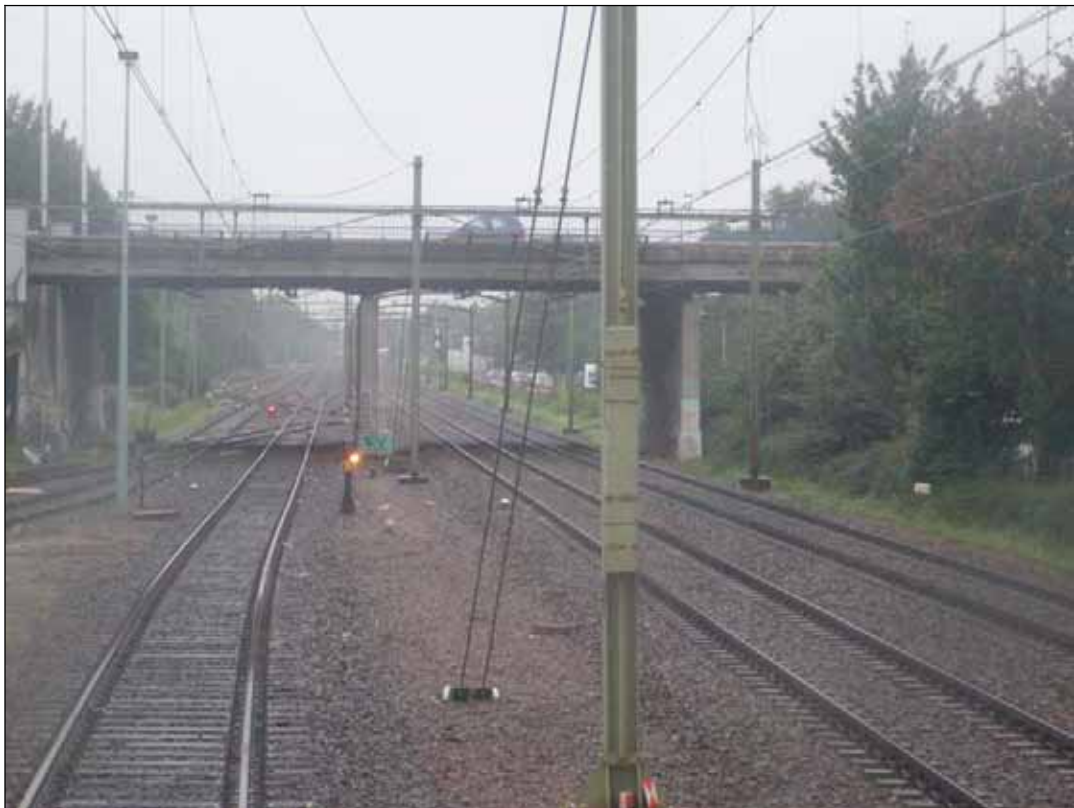
Daarnaast is de Inspectie van mening dat door de rijweginstelling een conflictsituatie is ontstaan die ongewenst is. De Inspectie vindt dat de seinbeeldopvolging *groen knipper* → *geel* → *rood* of *geel knipper* niet bijdraagt aan duidelijkheid voor de machinist.

Afbeelding 12: Sein 96 dat geel toont ongeacht of het volgende sein 74 geel-knipper of rood toont.

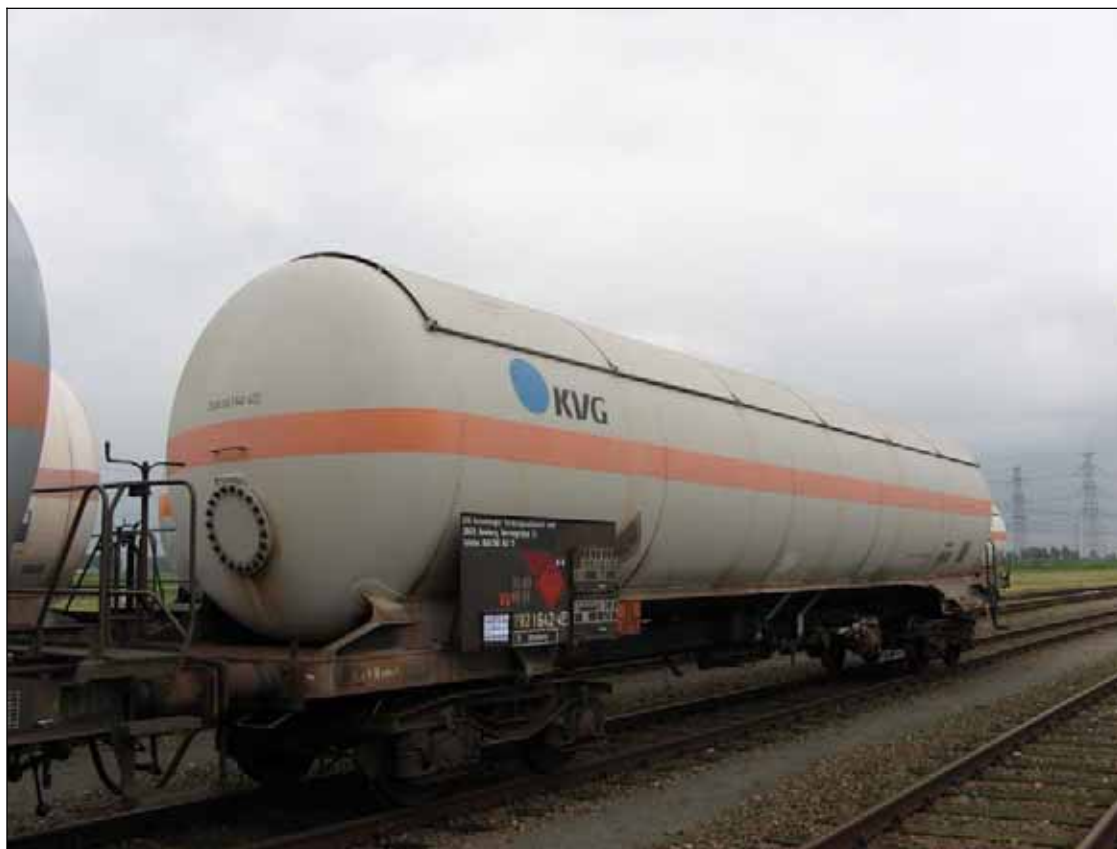
- Met ingang van 1 januari 2005 moeten nieuwe ketelwagens voor giftige vloeistoffen en gassen, waaronder Propyleen, worden uitgerust met zogenaamde 'energieabsorptie-elementen'. Deze moeten in staat zijn om bij een botsing per wageneinde een energie van 800 kJ (Kilojoule) voor nieuw materieel en 500 kJ voor bestaand materieel op te nemen. Voorbeelden zijn zogenaamde crashbuffers en andere in het onderstel ingebouwde crashelementen. Voor wagens van vóór 2005 geldt een overgangstermijn<sup>8</sup>.

**Afbeelding 13: ketelwagen voor vervoer Propyleen**

<sup>8</sup> De bij het voorval in Tilburg West betrokken wagon is gebouwd voor 2005 en mag conform de in het RID randnummer 1.6.3.27 lid b genoemde verder zonder aanpassingen worden gebruikt bij het vervoer van Propyleen.
