RV-07U0672

Op zondag 5 augustus 2007 om 15:40 uur rijdt een reizigerstrein te Zandvoort aan Zee voorbij een stoptonend sein en komt tot stilstand vlak voor een op vertrek wachtende reizigerstrein.

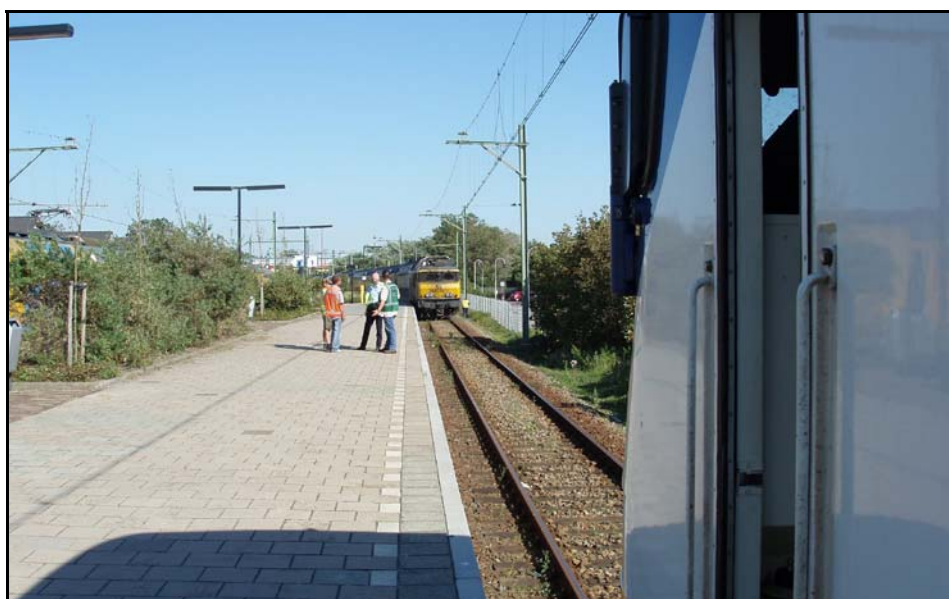
Afbeelding 6: De afstand tussen de beide treinen op spoor 1

De machinist kijkt naar sein 260 en meent dat dit het seinbeeld *geel* toont. De machinist gaat vervolgens zijn portofoon instellen voor de terugreis. Wanneer de machinist ter hoogte van de kop van het perron op spoor 1a rijdt, ziet hij dat op het spoor waar hij binnenkomt al een trein staat. De machinist zet onmiddellijk een snelremming in en de trein komt ongeveer 70 meter voor de op spoor 1a staande trein tot stilstand.

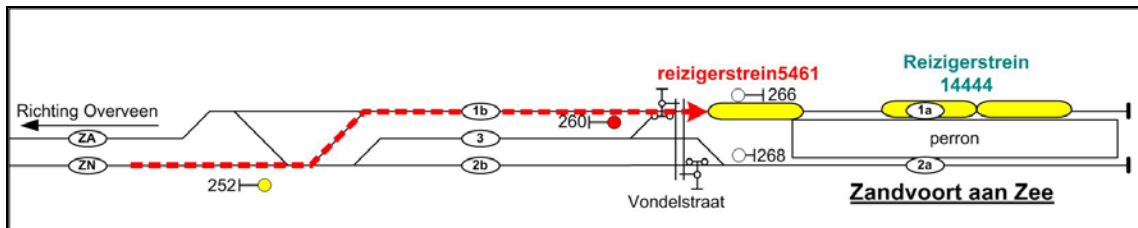
Afbeelding 7: De situatie nadat trein 5461 tot stilstand is gekomen

De machinist van NS Reizigers trein 14444 staat met zijn trein langs perron 1a gereed voor vertrek. De machinist staat te wachten op het veilig komen van het uitrijdsein. Plotseling ziet de machinist een trein over spoor 1b naderen en de met halve overwegbomen beveiligde overweg (AHOB) *Vondelstraat* berijden, waarvan de overwegbomen nog open staan. De trein komt ongeveer 70 meter vóór zijn trein op spoor 1a tot stilstand.

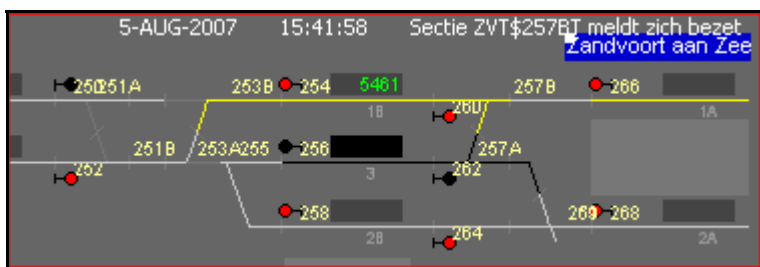
Afbeelding 9: Trein 5461 rijdt voorbij stoptonend sein 260

De TNV-file bevat geen opdracht voor het uit de stand stop brengen van sein 260. Sein 260 moet daarom stoptonend geweest op het moment dat trein 5461 het passeert.

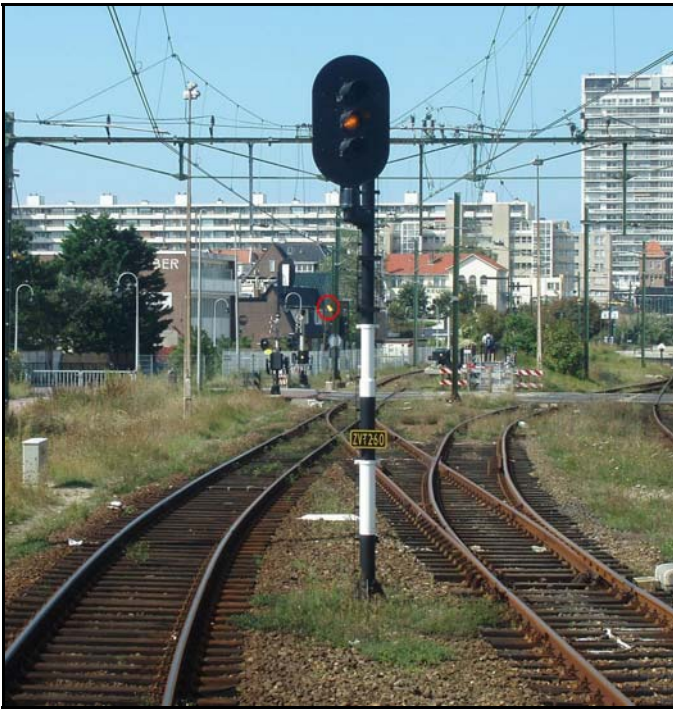
Afbeelding 11: Foto van sein 260 vanuit de cabine, met rood omcirkeld een gele camera

Ook is de camera bij de overweg aan de Vondelstraat op mogelijke verwarring met sein 260 beoordeeld. Gezien de afstand en kleur verschil tussen het sein en de camera concludeert de Inspectie dat een vergissing niet waarschijnlijk is (zie afbeelding 11 op pagina 14).

- Het sein voldoet aan de eisen gesteld in de Voorschriften Seintechnische Installatie;
- Het is volgens de Inspectie niet aannemelijk om de camera bij de overweg aan de *Vondelstraat* aan te zien voor een *geel* tonend sein 260.

Enkele dagen na het voorval bekijkt de machinist samen met zijn procesmanager de TNV-logfiles. Daaruit blijkt dat zijn trein voorbij stoptonend sein 260 is gereden. De machinist bekijkt naderhand de situatie in Zandvoort aan Zee en ziet als verklaring voor het voorval de aanwezigheid van een *gele* camera in de nabijheid van het sein. De camera staat daar om de overweg *Vondelstraat* te kunnen overzien¹.

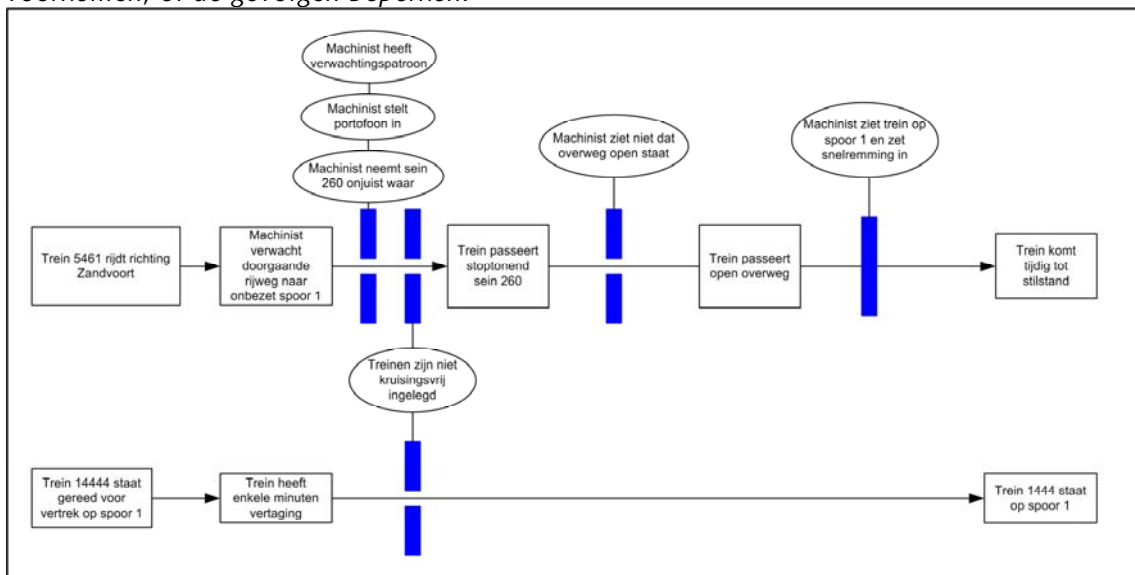
Afbeelding 12: Gebeurtenissenboom

Op grond van de onderzoeksresultaten concludeert de Inspectie dat het voorval te wijten is aan het verwachtingspatroon van de machinist. Daardoor is hij niet alert op het seinbeeld van sein 260. Mogelijk is hij afgeleid door het instellen van zijn portofoon. Hij ziet ook niet dat hij een open overweg passeert. Hierdoor heeft hij een risicovolle situatie gecreëerd. Doordat de trein met een lage snelheid rijdt, kan hij door een snelremming een aanrijding met de op spoor 1 gereedstaande trein voorkomen.

Doordat trein 1444 en trein 5461 beide op spoor 1a behandeld moeten worden, is een kruisingsvrije rijweginstelling niet mogelijk.

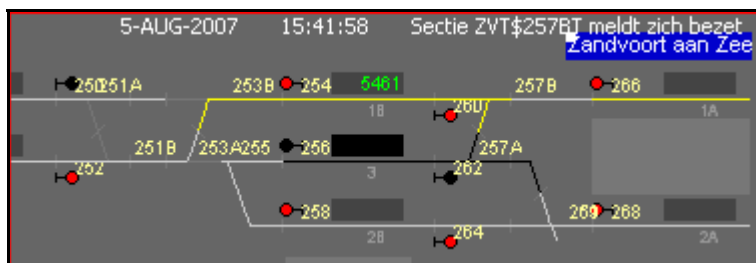
Trein 5461 rijdt voorbij
stoptonend sein 260
