Rijkswaterstaat

# LEKKAGE in TUNNELS

## Dilatatievoegen en beton

**Rijkswaterstaat Bouwdienst 1 september 2008**

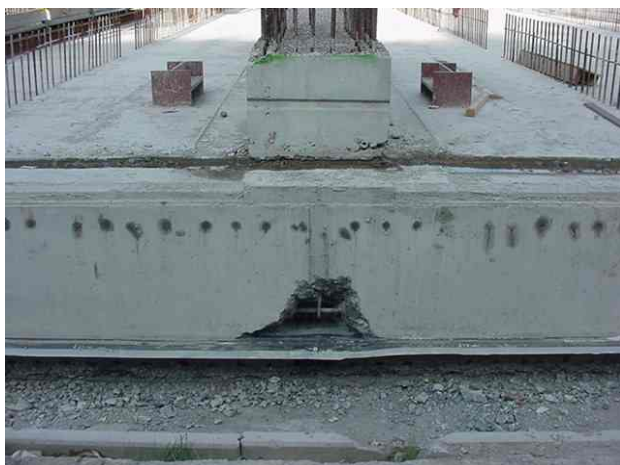
*Fig 4.6 Na het ontkisten kan alleen het vrijkomende en zichtbare voegvlak worden geïnspecteerd op grindnesten of gaten boven of onder de voegstrook en worden gerepareerd.*

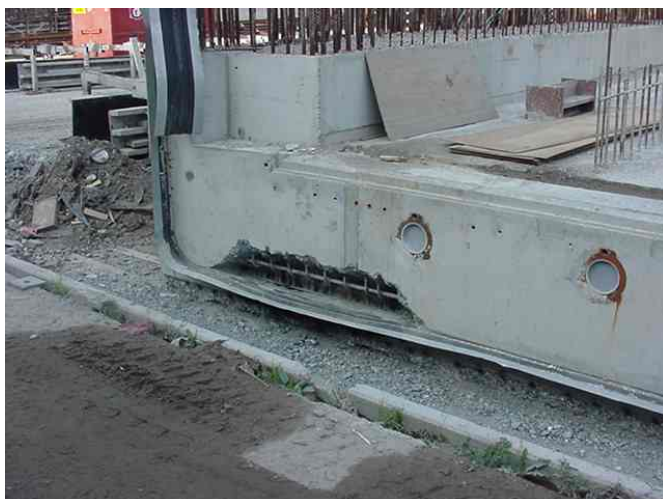
Fig 4.7 Het ontwerp van de vertanding van de dilatatievoeg is bij deze tunnelmoot in de wanden gesitueerd. Tijdens het betonstorten is er toch iets mis gegaan. Boven en onder de rubber metaal voegstrook zit geen beton.

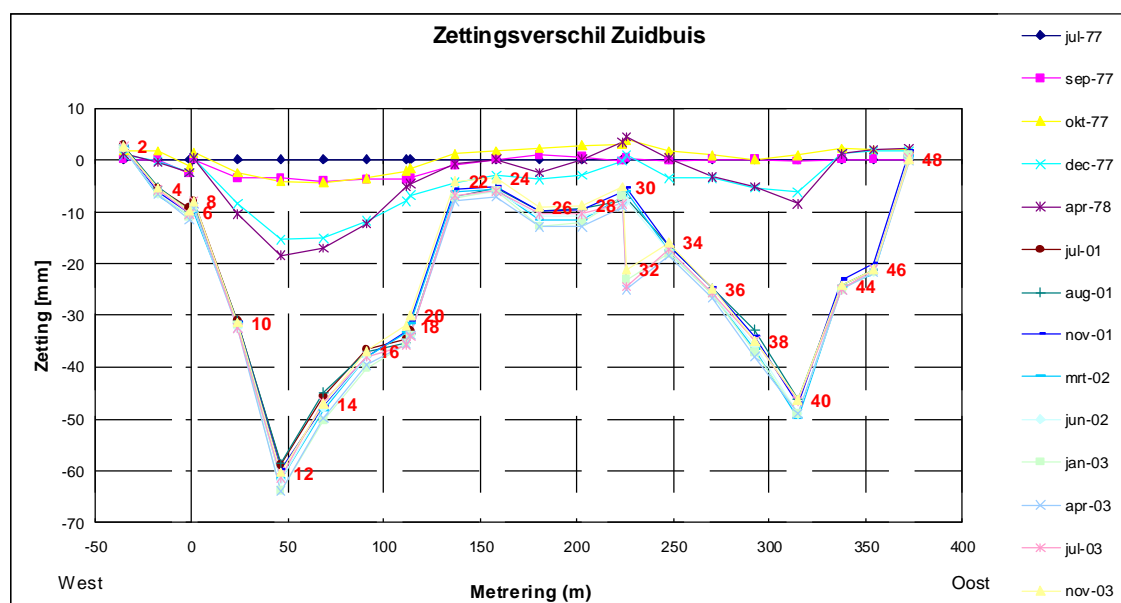
Fig 5.4 Zettingsmeting tunnelbuis (zuid Kiltunnel) van alle tunnelmotten  
De normale zetting van ca. 2 cm wordt bij voeg 2cd (50 m) en voeg 1ab (315 m) overschreden. Bij 2 cd is sprake van een tandbreuk, lekkage en zandtransport. Bij voeg 1ab is nog geen lekkage waargenomen, maar wordt wel gemonitord. De sluitvoeg (SV) met een rubber dubbel omegaprofiel ligt tussen Te 3 en Te 2. ZV zijn zinkvoegen met een rubber Gina- en een Omegaprofiel.

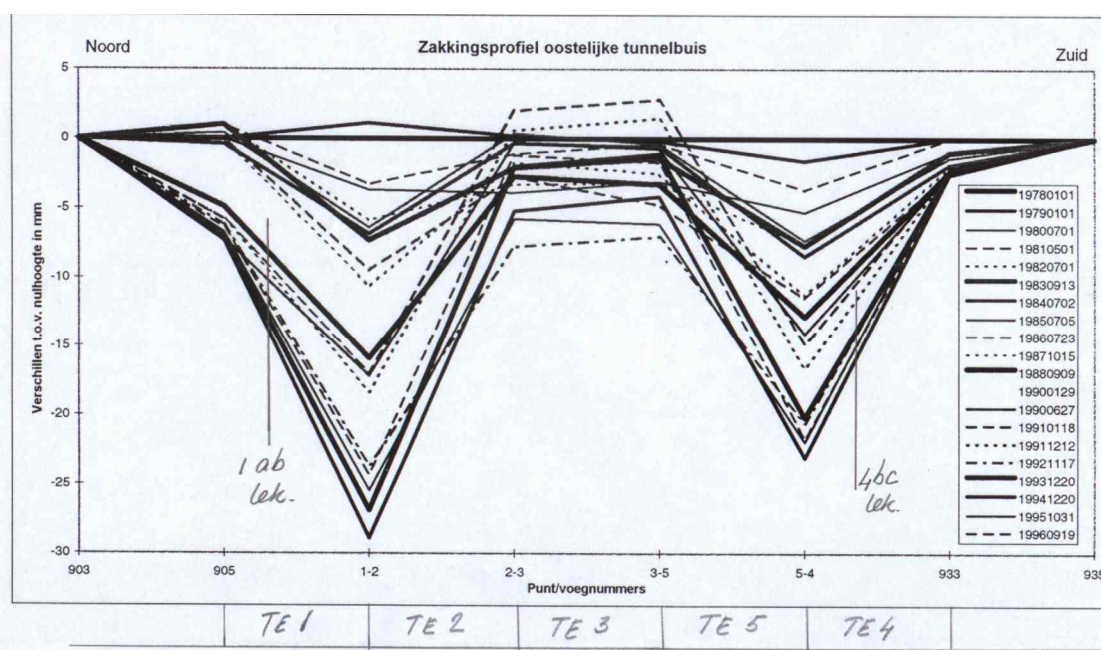
Achteraf kan geconcludeerd worden dat zich bij de Heinenoordtunnel ook een dergelijke situatie kan hebben voorgedaan. Daar is in voegmoot 4bc een lek ontstaan met een instroom van ca. 4 a 5 m<sup>3</sup> per uur. Het lekwater wordt afgevoerd via een ingestort U300 profiel dat gemonteerd is boven de lekke dilatatievoeg op de constructiebeton. Het lekwater loopt via dit U profiel in een riool naar de waterkelder (zie 8.2) Over dit U profiel is de ballastbeton hersteld.

Fig 7.1 Zettingsmetingen op de **zinkvoegen** van de Heinenoordtunnel, waarbij de zetting van de landhoofden door de Meetkundige Dienst (AGI) op nul zijn gesteld. Er zijn **geen meetbouten op de mootvoegen, waardoor de zakking tussen de zinkvoegen als een rechte lijn is getekend**. Op voeg tunnelelement **1ab** en op tunnelelement **4bc** zijn lekkages. De grote lekkage in voeg 4 bc kan een mogelijk gevolg zijn van een tandbreuk. Hier missen we de zettingsmetingen van mootvoegen om dit lek te verklaren!

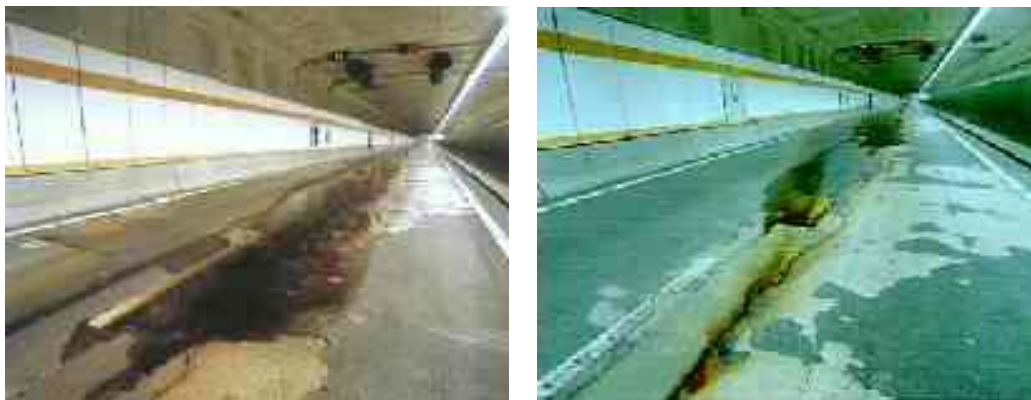
Fig 10.2.1 Lekwater met roest van de wapening op het wegdek van de westbuis

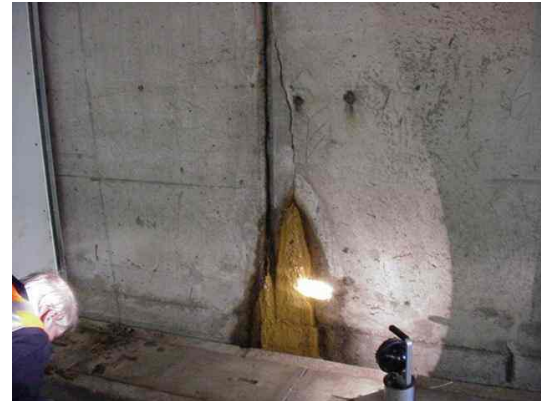
Fig 10.3.1 Inspectie team onderzoekt schade dilatatievoeg Fig 10.3.2 Scheur in voeg 2cd buitenwand zuidbuis

Conclusie was zetting van de tunnelmoten, hetgeen was te herleiden tot gewijzigde bovenbelasting door verplaatsen van de kanteldijken als gevolg van de kanalisering van de rivier de Dordtse Kil. De deformatie leidde tot een tandbreuk in de dilatatievoeg, waardoor lekkage en zandtransport buiten om het rubberprofiel is opgetreden.

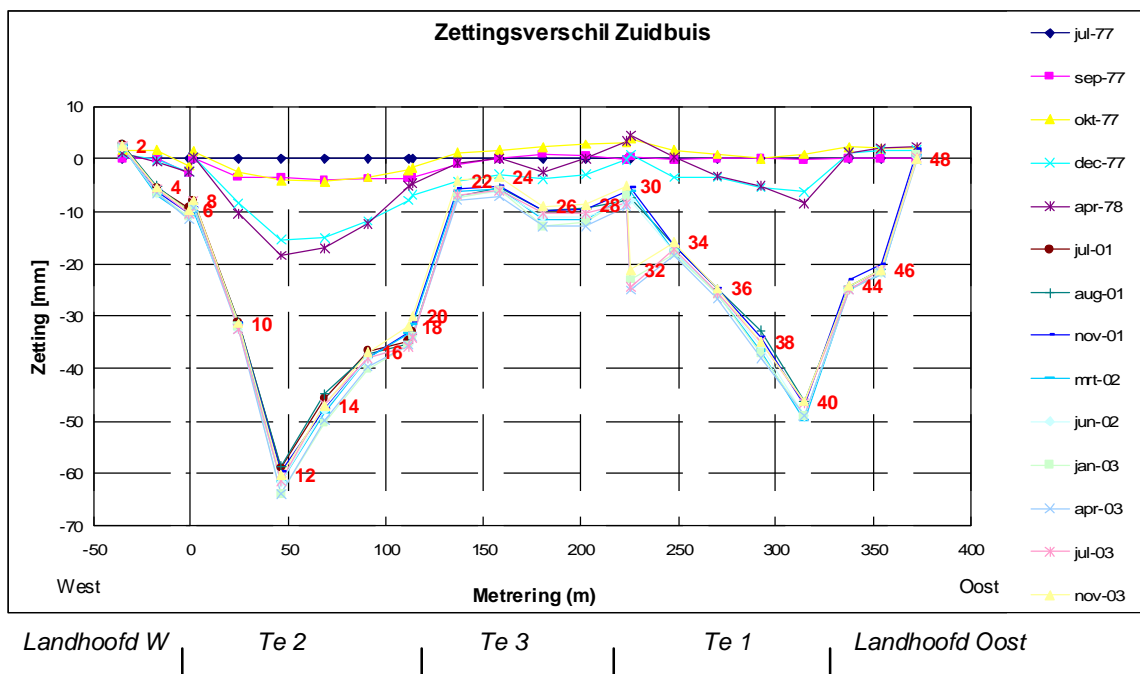
Fig 10.3.3 Zettingsgrafiek mootvoegen vanaf de bouwfase 1977 tot 2003, voeg 2cd (50m) en 1ab (315 m)

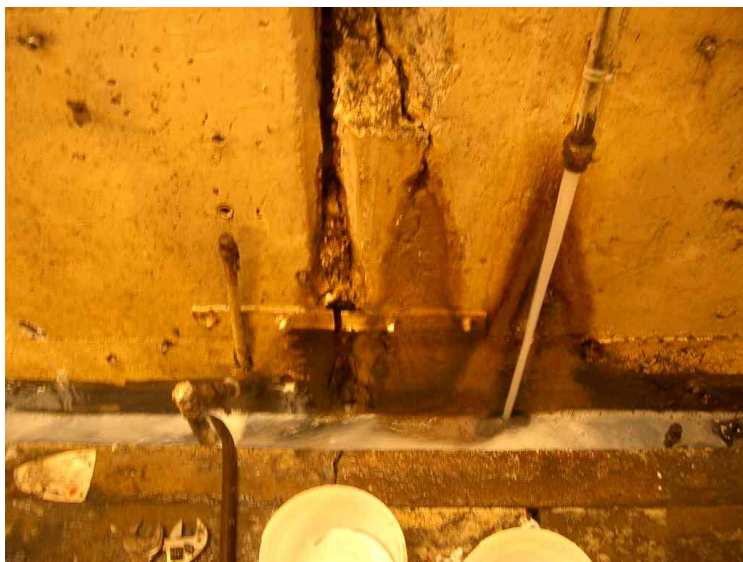
Thans is de situatie nog zo dat er lekwater uit de voeg komt en dat deze een zeer geringe hoeveelheid fijn zand/ slib meevoert. Overwogen wordt om in 2008 een hernieuwde injectie te doen om het lek, c.q. zandtransport geheel te doen stoppen, waarbij de waterafvoer wel “geknepen” zal worden om de uitspoeling tegen te gaan.

*Fig 10.3.14  
Rechts stroomt uit de buis op de buitenwand het lekwater uit de vertanding van de voeg naar buiten met een witte kleurstof ten tijde van de her-injectie met MC GL 95 TX. De beton in de voeg is afgebrokkeld. De diverse packers zijn van eerdere boorgaten en injecties. De stalen meetplaatjes onder aan de wand worden periodiek ingemeten om de voegbreedte nauwkeurig te kunnen bepalen. Het water loopt via een goot langs het voetpad weg naar de middenpomp waterkelder.*

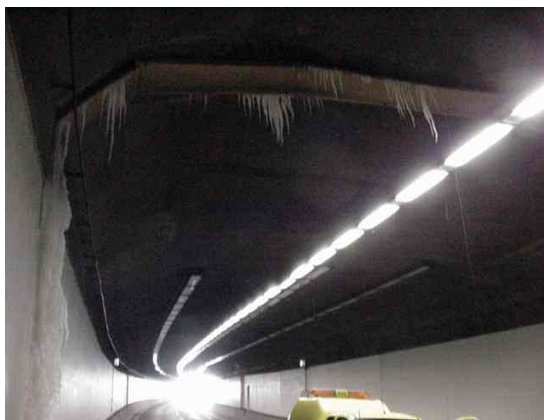
Fig 10.5.3 Bevroren lekwater over houten bekisting

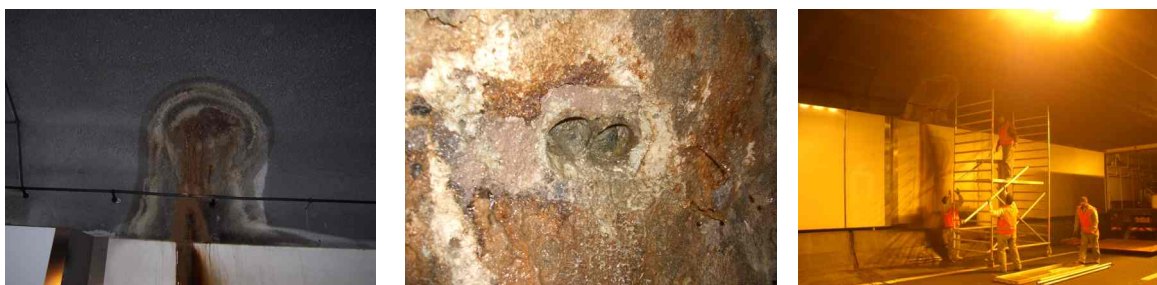
Onderzoek op basis van de maaktekeningen naar deze lekplekken in het dak leerde dat het hier geen dilatatievoeg betrof en gaf aan dat daar een stalen omranding (IBO) was ingebetonneerd. Op deze IBO heeft de toegangschacht gestaan die gebruikt is tijdens het afzinkproces van de tunnelelementen. Na het afzinken wordt de onderkant van de buis (IBO) dichtgelast. De buis wordt gevuld met grind. Na plaatsen van een stalen deksel wordt het grind geïnjecteerd. Na het verwijderen van de hittewerende pleisterlaag ter plaatse van de wateruittreiding bleek dat het water uit de niet geïnjecteerd injectiepijpen stroomde.

Fig 10.5.9-10-11 Lekwater tekent zich af op dak, komt uit injectiebuisen toegangschacht ibo en na injecteren met polyurethaan (Webac 1420) was de lekkage opgeheven.

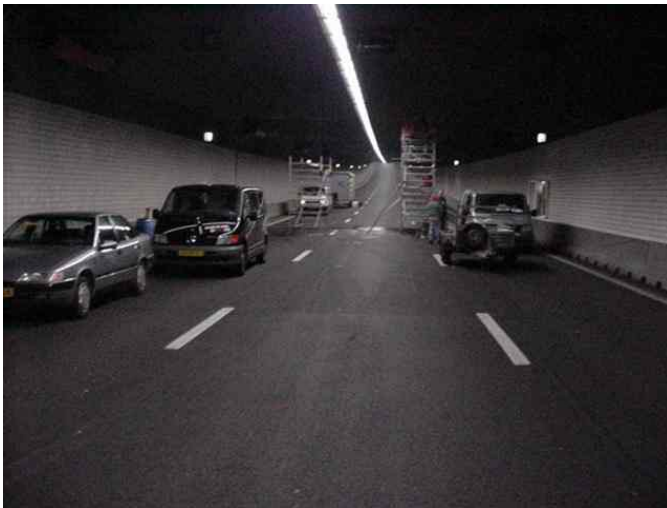
Bij de Noordtunnel (Alblasserdam) bestond al enige tijd een bekend lek in een dilatatievoeg van tunnelelement 4. Er was al een discussie gaande hoe dit te repareren. De gedachte was om een rvs afvoergoot te maken tegen het dak om het lekwater af te voeren. Gezien het resultaat bij de Drechttunnel was de opdracht om ook direct de lekken in de Noordtunnel aan te pakken. De lekplekken veroorzaakten ijspegels, die regelmatig door de wegbeheerders moesten worden afgestoken om gevaar voor het autoverkeer te voorkomen. De uitvoering is onder dezelfde omstandigheden als bij de Drechttunnel uitgevoerd en het resultaat was gelijk. In één nacht was de voeg dicht.

Fig 10.6.1  
Situatie zuidbuis Noordtunnel.  
Over de gehele breedte lag  
lekwater op het wegdek.

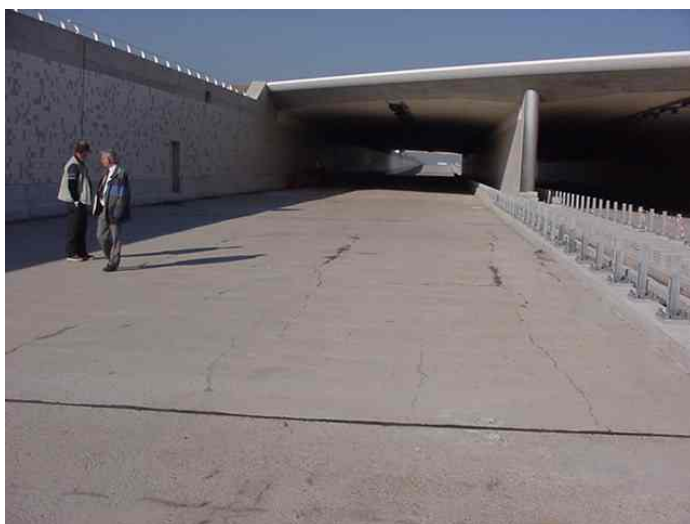
*Fig 10.8.1  
Onderdoorgang met  
watervoerende scheuren  
in alle vloermoten*

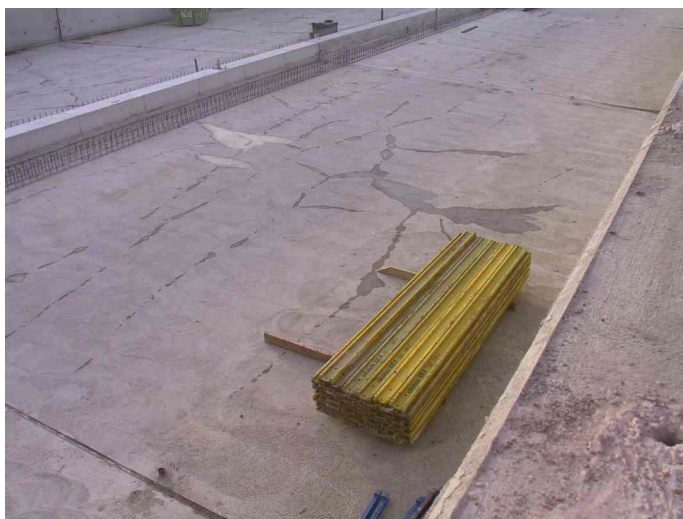
*Fig 10.8.2  
Een grillig verloop van  
scheurvorming in de  
vloermoten.*

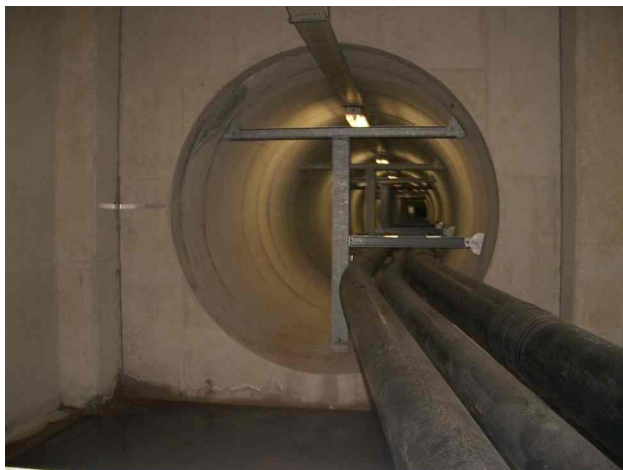
*Fig 10.9.1  
Een in situ gestorte vierkante toegangskoker. De prefab tunnelementen zijn onder de spoorlijn Bergen op Zoom – Goes ter hoogte van Woensdrecht doorgeperst.  
Het betonnen eindschot zakt mee met de buis.  
Linksonder lekwater afdruk op het eindschot te zien.*

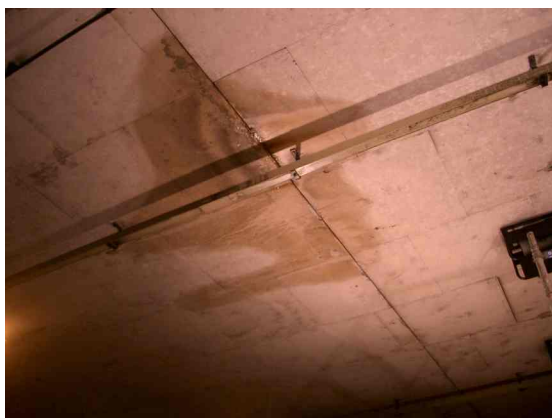
*Fig 10.10.2 Lek in dak bij dilatatievoeg*

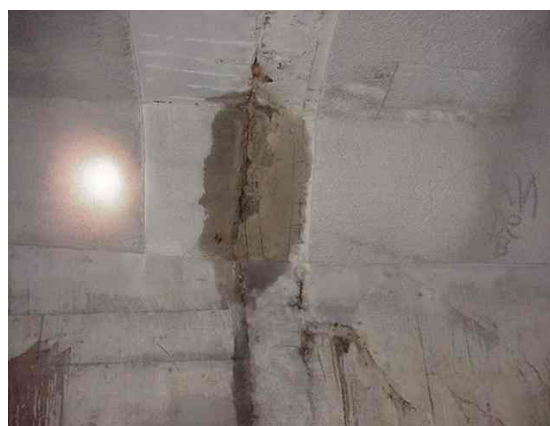
Fig 10.11.2 Inspectie lek 17-5-2004 metrobus H t.p.v. sluitvoeg afzinktunnel

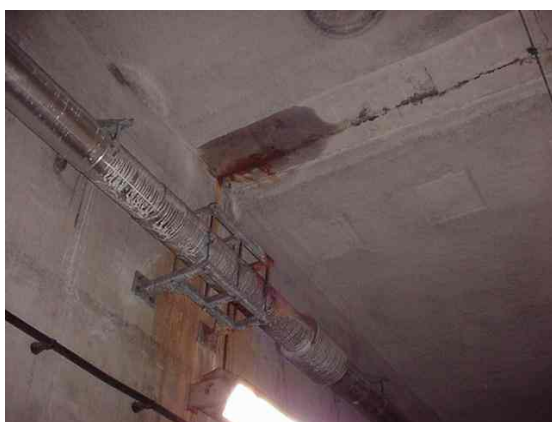
Fig 10.11.3 Lek sluitvoeg op 17-5-2004 metro bus G

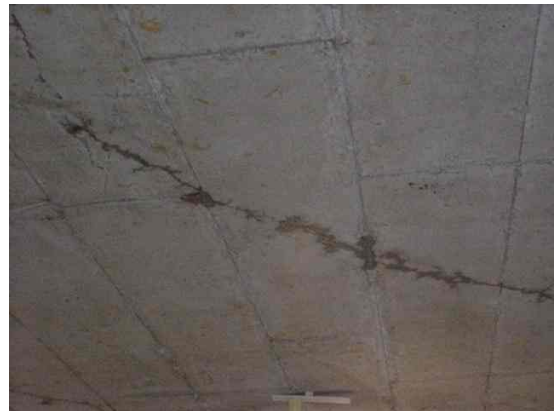
*Fig 10.11.18 Doorgaande scheur in dak*

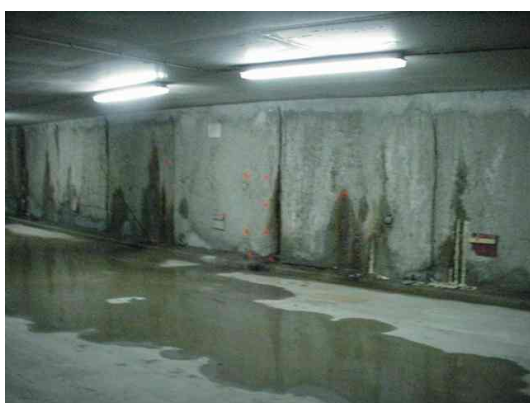
Fig 10.12.1 Alle paneelvoegen en de diepwand beton lekten. Fig 10.12.2 Het boorschema paneelvoegen

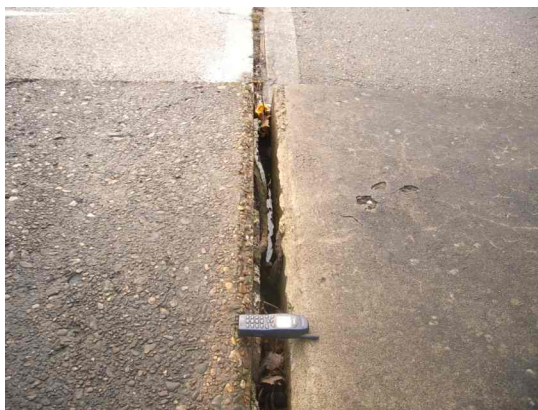
Fig 10.14.2 Openstaande en lekke dilatatievoeg

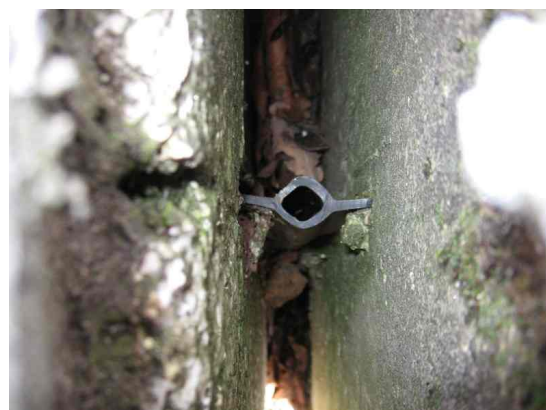
Bij de onderdoorgang Roosendaal zijn grote horizontale verplaatsingen geconstateerd, echter bij een dun rubberprofiel type W3. Bij de herstelwerkzaamheden (zie 10.14) bleek dat het rubber zowel in de wand als in twee rijbanen over een lengte van ca. 1 m was ingescheurd.

Fig 10.14.3 Het rubber W3A profiel in de dilatatievoeg

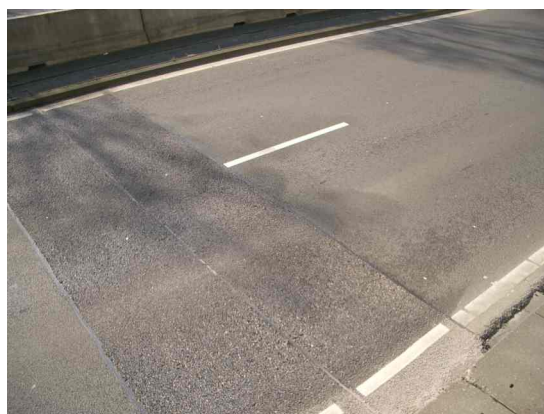
Fig 10.16.1 Toerit oostzijde, rechts looppad met goot    Fig 10.16.2 Natte plek op voeg 2 zuidbaan

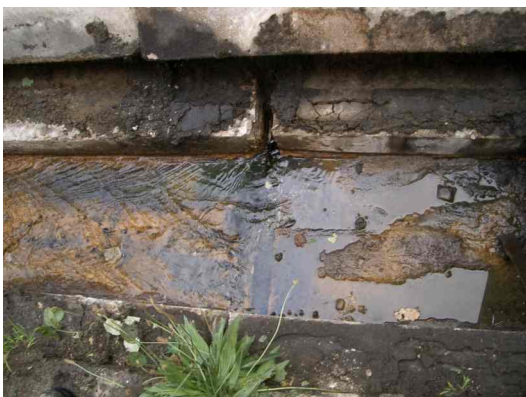
Fig 10.16.7. Het lekwater stroomt direct in de goot

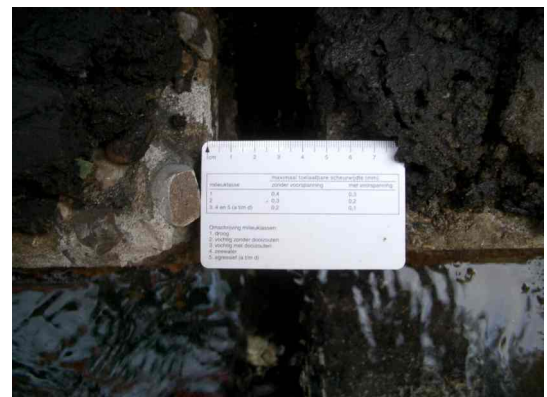
Fig 10.16.8 Voegbreedte 5 cm.

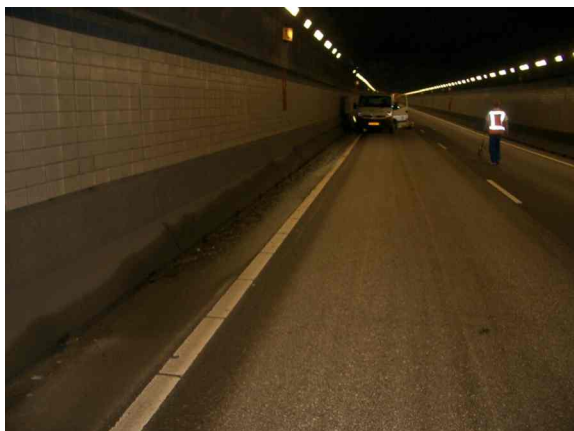
*Fig 10.17.2  
Westbuis  
ter plaatse van de zink-  
en dilatatievoeg  
tunnelelement is een  
lekkage, die ook zand  
meevoert.*

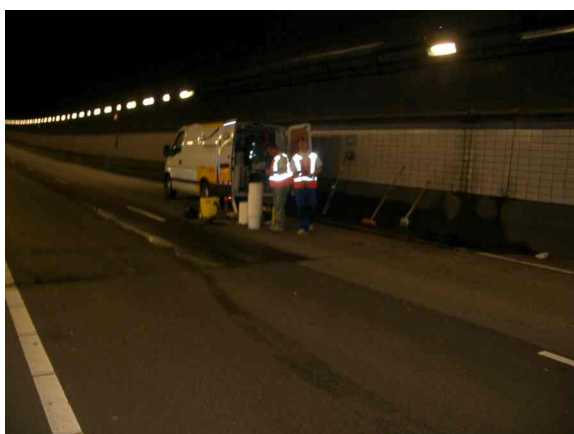
*Fig 10.17.3  
Het lekwater stroomt zowel uit  
de kantstrook op de weg als uit  
rijbaan 1, doordat het water zich  
kan verplaatsen via de  
dilatatievoeg.*

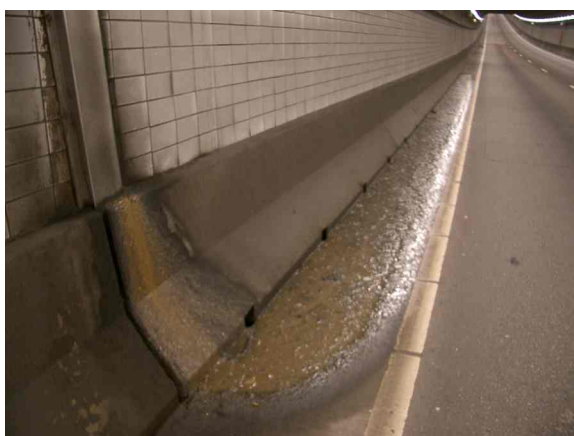
*Fig 10.17.4  
Het lekwater in de  
oostbuis komt uit de  
zelfde voeg, maar nu uit  
de wand en neemt ook  
sediment mee.*
