## RV-07U0954

*Op zondag 18 november 2007 rijdt om 00:10 uur een intercity te Sittard voorbij een stoptonend sein en komt bijna in botsing met een andere intercity.*

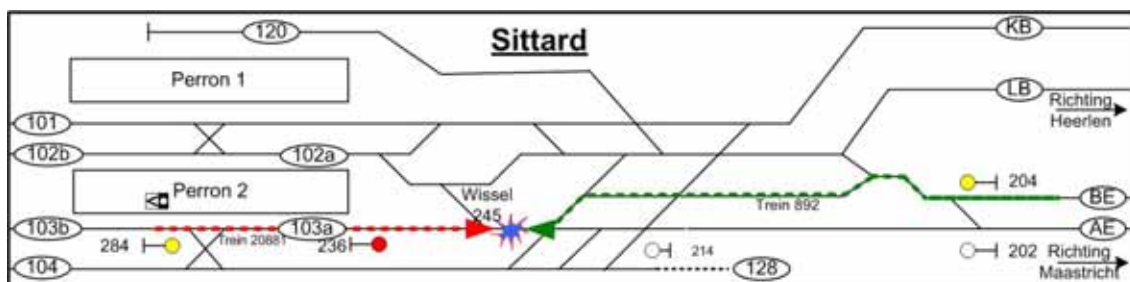
Ook de machinist van trein 20881 ziet de andere trein naderen en zet een snelremming in. Beide treinen komen op een afstand van minder dan 5 meter ten opzichte van elkaar tot stilstand.

Afbeelding 3: situatieschets bijna aanrijding Sittard

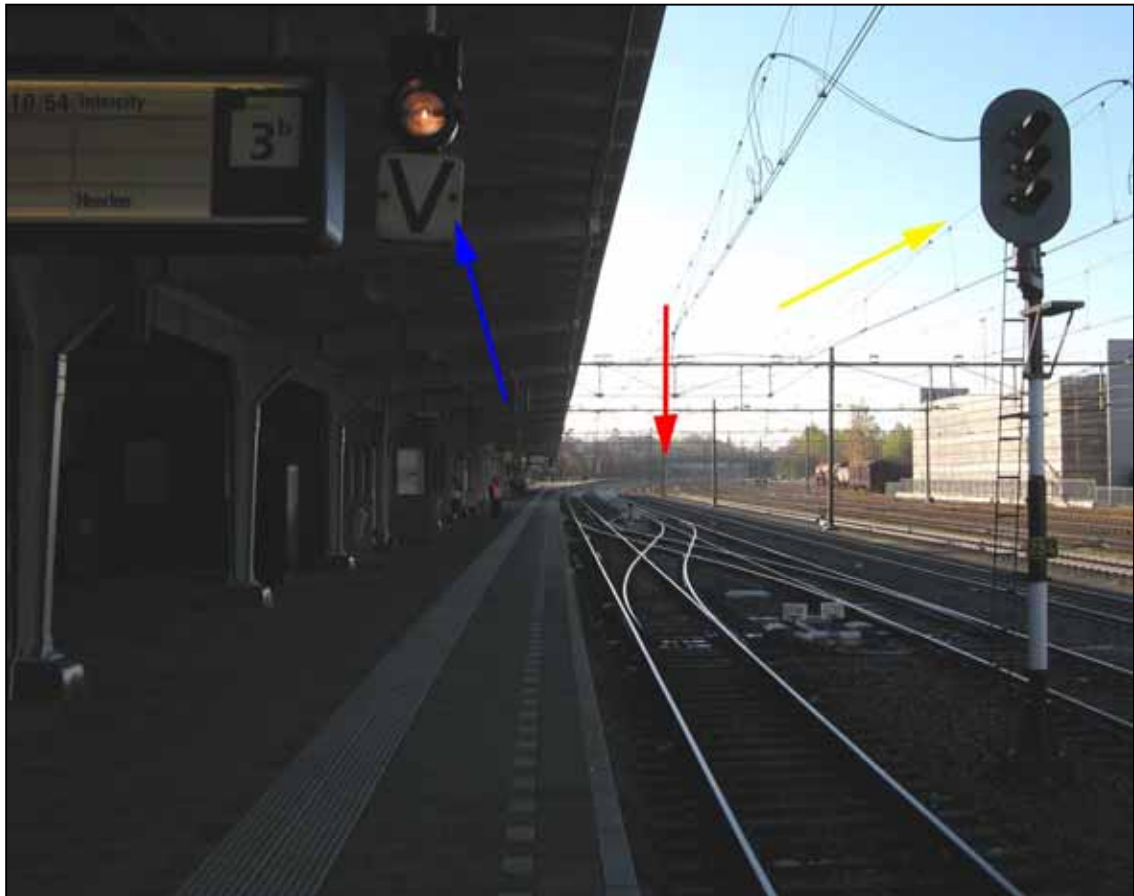
Afbeelding 4: (Bij daglicht) vertreklicht (blauwe pijl) en sein 284 (gele pijl). In de verte sein 236 (rode pijl)

Het is niet duidelijk waarom de machinist *geel* sein 284 niet heeft waargenomen. Vanaf zijn positie in de cabine heeft hij het sein moeten kunnen zien, omdat hij verklaart het vertreklicht wel te hebben waargenomen (zie foto hierboven). Dit licht staat nog voor het sein.

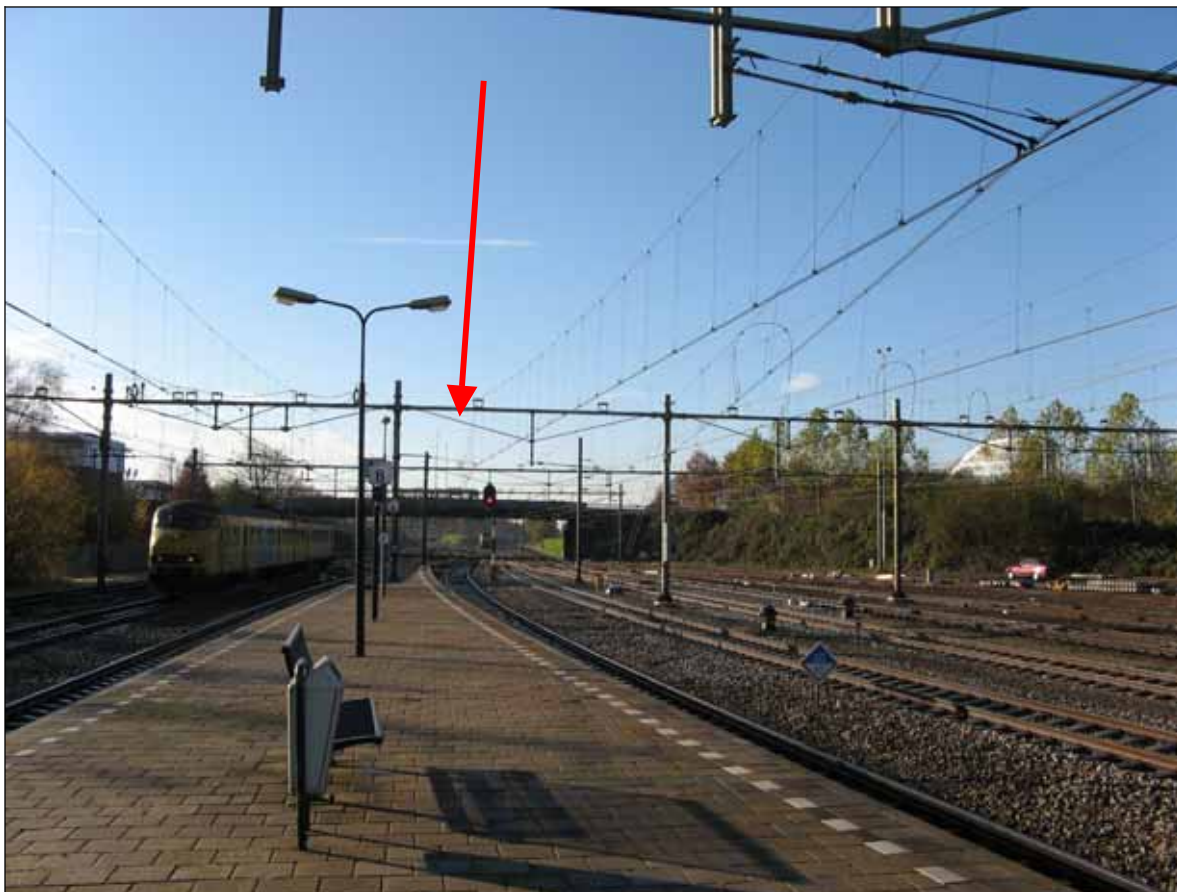
- Sein 236 voldoet zowel aan de wettelijke eisen als aan de eisen uit de Algemene Voorschriften van ProRail.

➤ Sein 236 is niet eerder ten onrechte stoptonend gepasseerd.

Afbeelding 5: Sein 236 bij daglicht.

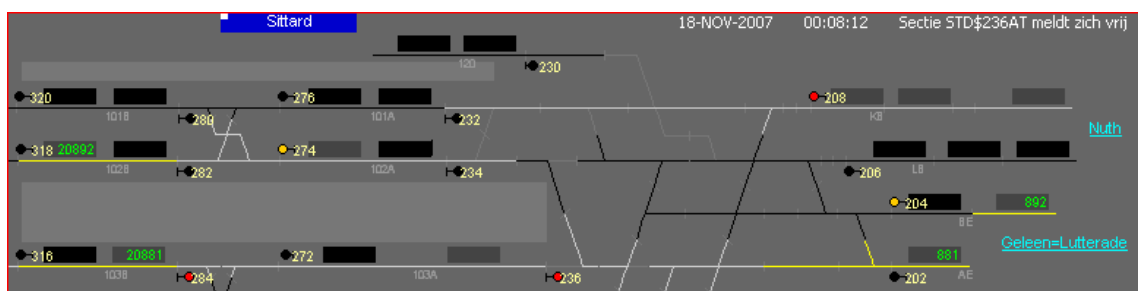
Afbeelding 6: trein 20881 staat voor stoptonend sein 284 terwijl een rijweg is ingesteld voor trein 892.

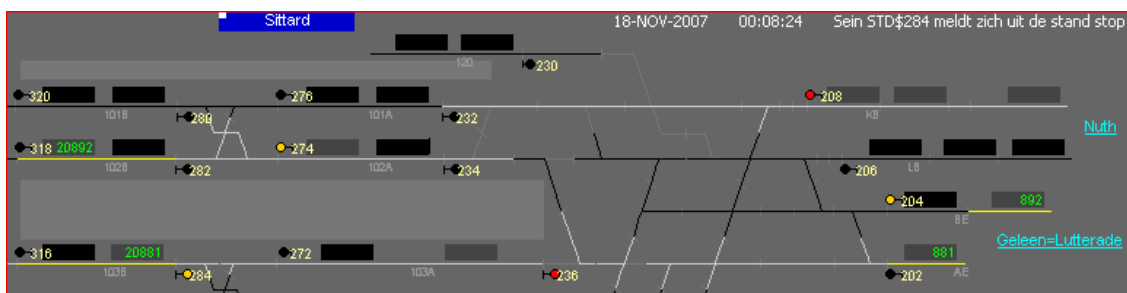
Afbeelding 7: sein 284 is uit de stand stop en toont geel. Sein 236 toont rood.

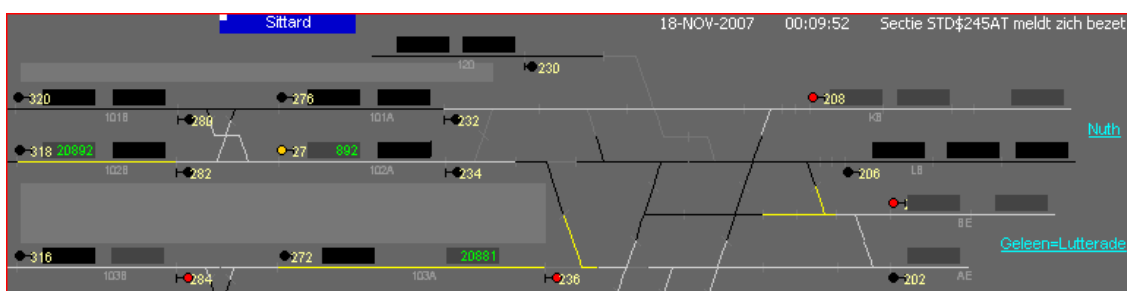
Afbeelding 8: trein 20881 rijdt richting stoptonend sein 236; trein 892 passeert sein 204

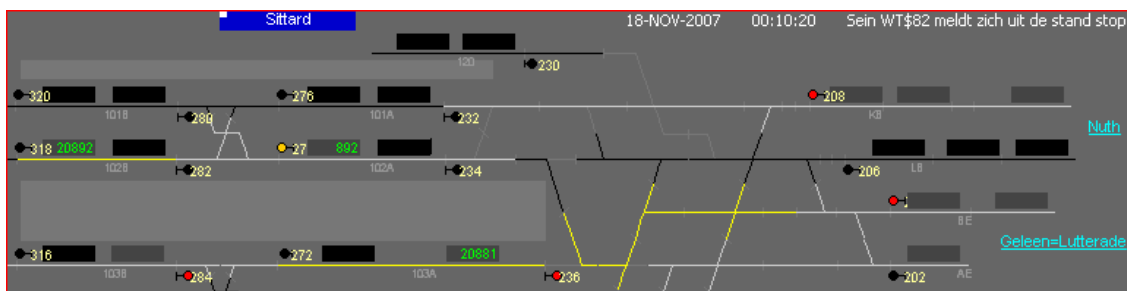
Afbeelding 9: trein 20881 heeft sein 236 stoptonend gepasseerd en komt tegenover trein 892 tot stilstand.

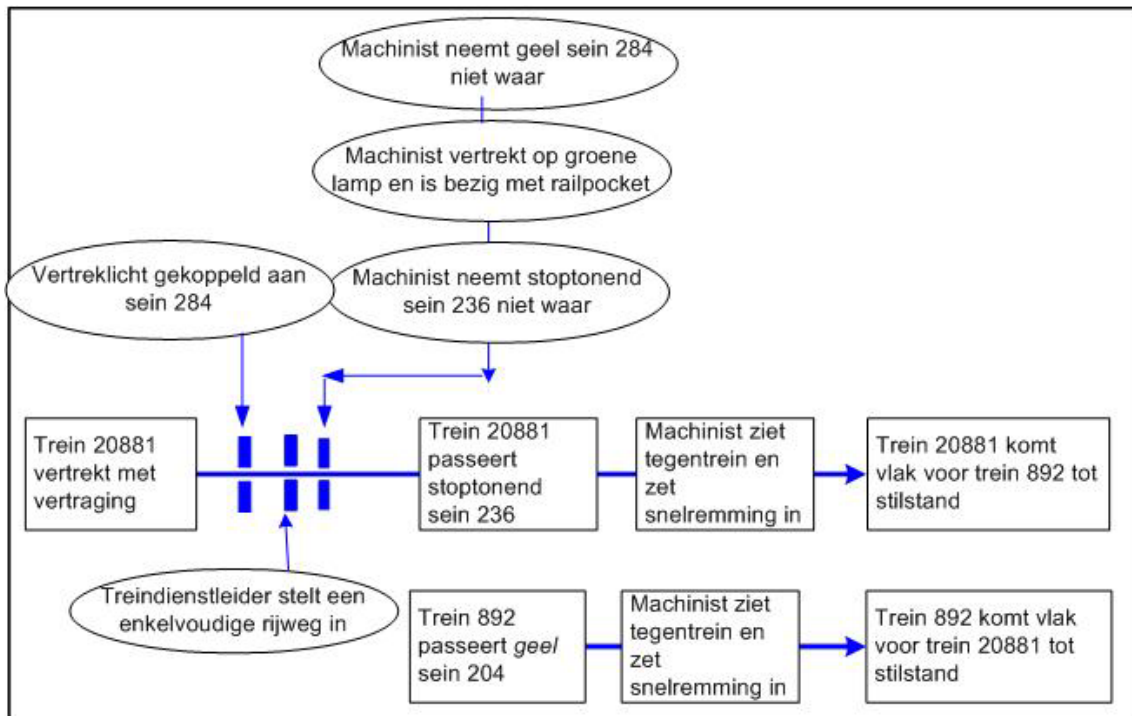
Afbeelding 10: Gebeurtenissenboom

*Hieronder ziet u een gebeurtenissenboom van het voorval met doorbroken barrières. De gebeurtenissenboom geeft de diverse fasen in het ongevalproces en de faalmechanismen weer. Tussen de verschillende fasen in het ongevalproces (de vakjes) zijn 'barrières' geplaatst (de muurtjes). Barrières kunnen liggen op de terreinen **handelen, middelen of methodes**. Goed functionerende barrières hadden de erop volgende gebeurtenis kunnen voorkomen, of de gevolgen beperken.*
