BEOORDELINGSRAPPORT
van de Kernfysische dienst

Beoordeling van het plan tot definitieve reparatie koelwater uitlaatleidingen HFR

Vergunninghouder	Nuclear Research and consultancy Group v.o.f. (NRG)
Naam installatie	Hoge Flux Reactor (HFR)
Vergunningnummer	SAS/2004166322 d.d. 7 januari 2005, SAS/DVO/2007007892 d.d. 1 februari 2007, SAS/2007066690 d.d. 11 juli 2007 en DGM/Rb/2009012305 d.d. 10 februari 2009 (beschikking)
Vestigingsplaats	Petten
Reactortype	Research reactor (tank in pool)
Aan	Directeur Kernfysische dienst (dKFD)
Van	ToR, PIY en BrG
Datum	3 december 2009
Betreft	Beoordeling van het plan van NRG om twee onderdelen van het primaire koelwatersysteem van de HFR te repareren en de HFR te herstarten en te bedrijven overeenkomstig hetgeen vergund is in de Kernenergiewetvergunning van de HFR te Petten, kenmerk SAS/2004166322 d.d. 7 januari 2005
KFD Projectnummer	N&S 1B.2 (projectnr. oude stijl 507)
Beoordeelde aspecten	Beoordeeld zijn: - het voldoen aan Kernenergiewetvergunning, inclusief de beschikking en - de nucleaire veiligheid, stralingsbescherming en arbeidsveiligheid voor het repareren van de HFR.

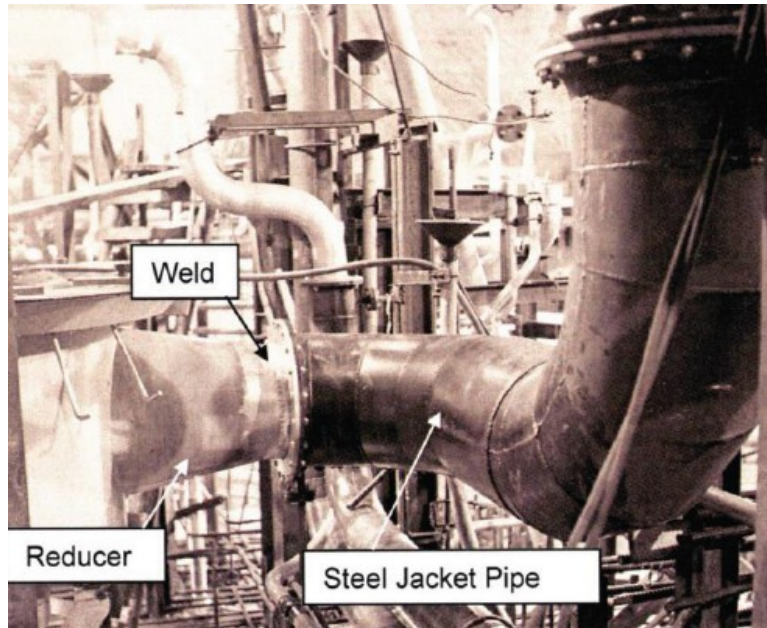
Figuur 4: Foto van de noordelijke reducer voor het storten van beton.

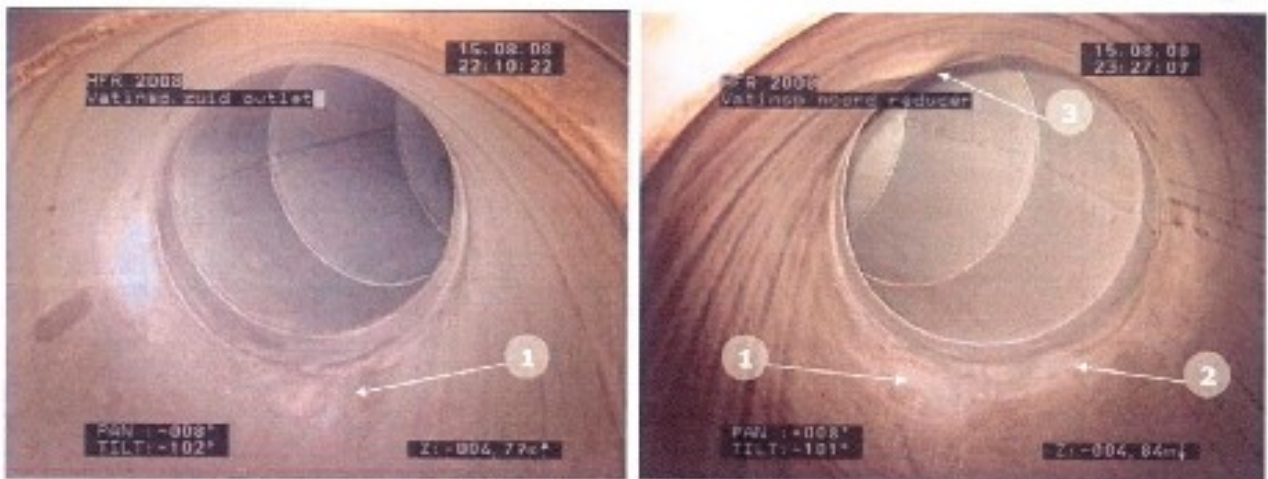
Tijdens visuele inspecties in 2005 zijn 4 naar binnen toe gerichte vervormingen met wanddikte afname waargenomen in 2 zogenaamde reducers (conische pijpstukken) die een onderdeel vormen van de koelwater uitlaatleidingen, zie fig. 2, 3, 4 en 5. Deze uitlaatleidingen voeren water voor koeling van de reactor af naar warmtewisselaars, waarna het weer wordt teruggepompt naar de reactor. Dit vormt een gesloten kringloop, het zogenaamde primaire koelsysteem. NRG heeft besloten tot definitieve reparatie over te gaan.

Na de ontdekking in 2005 zijn de vervormingen intensief door NRG geïnspecteerd. Hierbij zijn de vervormingen gekarakteriseerd (contour, locatie en wanddikte) en is de ontwikkeling van de vervormingen gevolgd. Deze 'In Service Inspecties' zijn uitgevoerd in 2006 (2x), 2007 en 2008 en hebben aangetoond dat lokaal de wanddikte tot ca. 3 à 4 mm is afgenomen en in één geval mogelijk tot minder dan 3 mm bij een initiële ontwerpwaaarde van 9,5 mm.

Tijdens uitgebreide inspecties in augustus 2008 werd ter plaatse van één vervorming af en toe een gasbellenspoor waargenomen. NRG besloot daarop zelf de reactor niet zonder meer te herstarten en tot reparatie over te gaan.

Voorafgaand aan het opstarten van de HFR in februari 2009 en tijdens de zomerstop eind juli 2009 zijn de vervormingen in de koelwaterleidingen opnieuw gemeten en geïnspecteerd. Hieruit blijkt het degradatieproces langzaam verder te gaan. Geleidelijk neemt de hoogte van de vervormingen toe. Ter plaatse van 2 vervormingen in de noordelijke reducer is de wanddikte afgenomen tot 3 mm of minder.

Figuur 5: Vervormingen in de zuidelijke reducer (links 1*) en de noordelijke reducer (rechts 3*). Tijdens inspecties in 2008 is een gasbellenspoor aangetroffen in vervorming 2 van de noordelijke reducer.

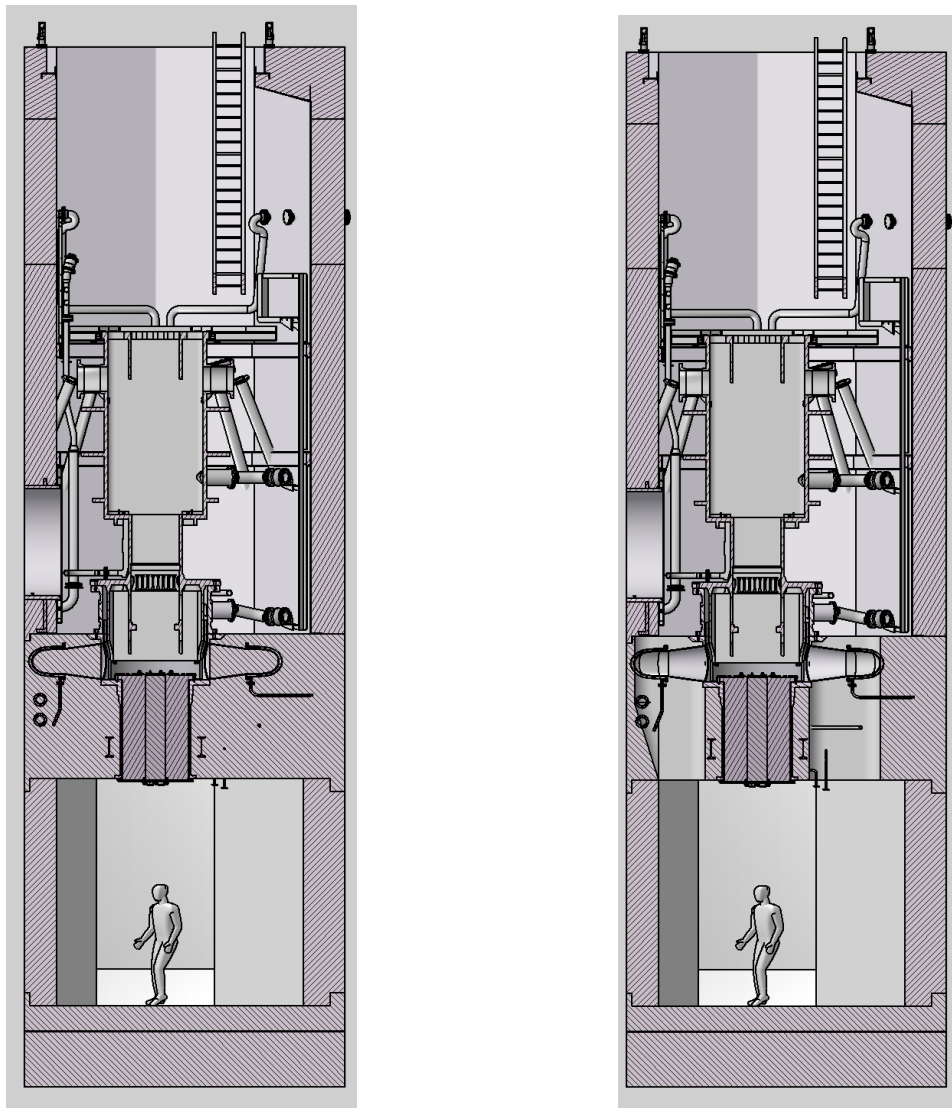
Figuur 7: Dwarsdoorsnede over reactorvat en sub-pile room. Links voor de reparatie en rechts na verwijderen van het beton.

- c. Vanuit de sub-pile room beton verwijderen tot aan de poolliner. De reducers komen hierbij vrij, zie fig. 7.
- d. Reducers inspecteren. Na evaluatie kiezen voor reparatie of vervanging.

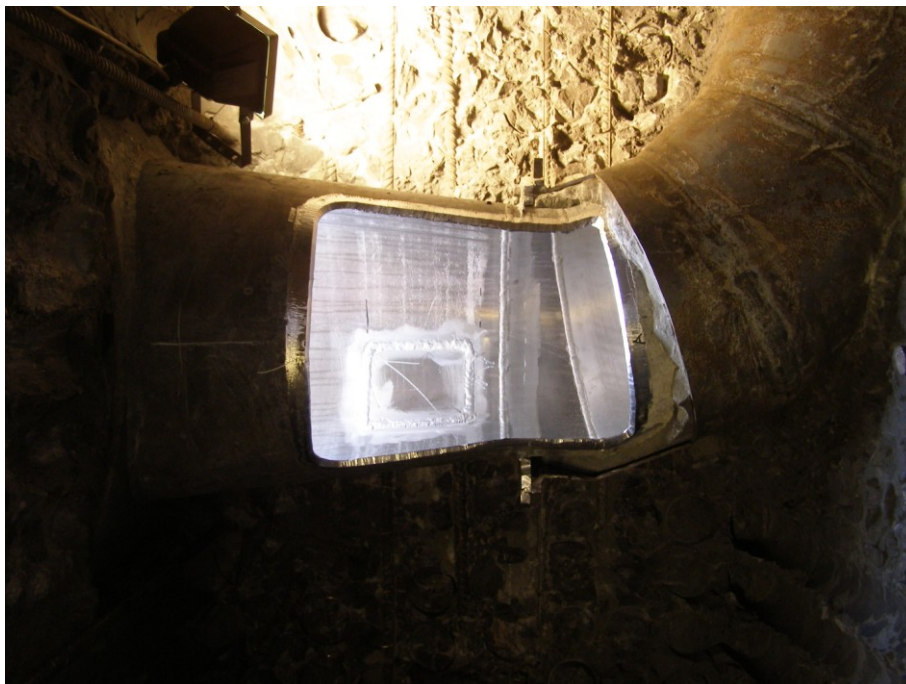
Figuur I.3: Mock-up: reparatie reducer in geboorde werkrimte. De grote opening verschaft toegangsruimte voor reparatie van binnen uit.

Daarna is de reparatie geoefend door het inspecteren van de reducer, het uitnemen van slechte plekken (wanddikte kleiner dan 8 mm, initieel 9,5 mm), het inlassen van luikjes en het inspecteren en lektesten. Na het lassen is een 0,3 mm dikke zinklaag opgespoten (Cold Spray is voor deze toepassing een bewezen techniek). Tenslotte is het geheel omwikkeld met polyurethaan tape.

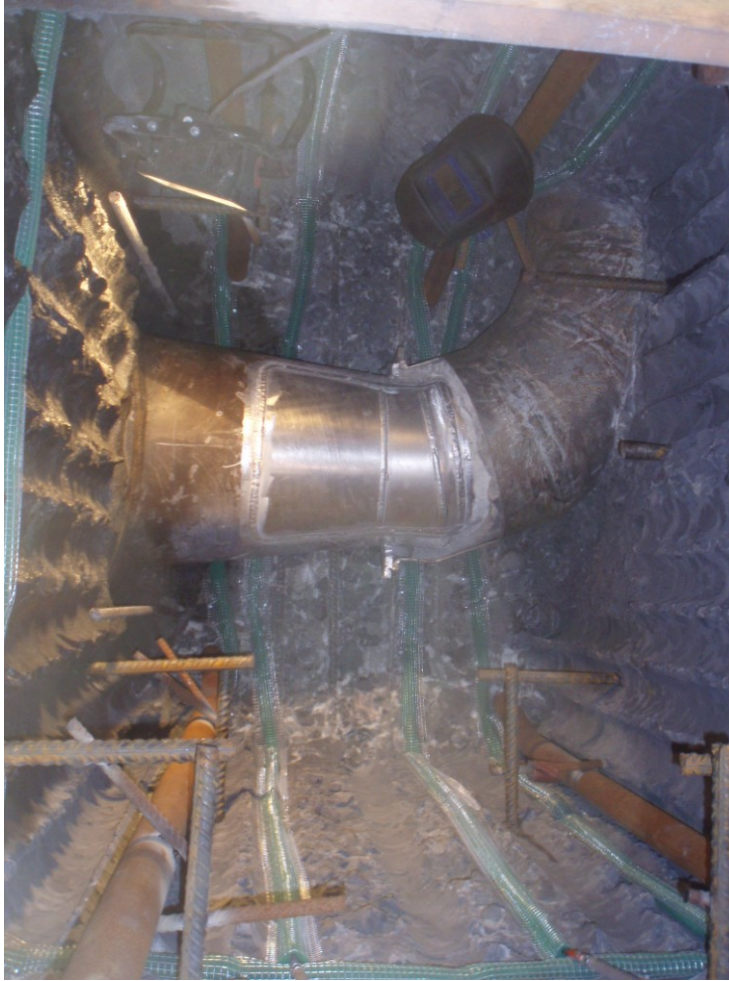
Figuur I.4: Mock-up: na reparatie reducer.

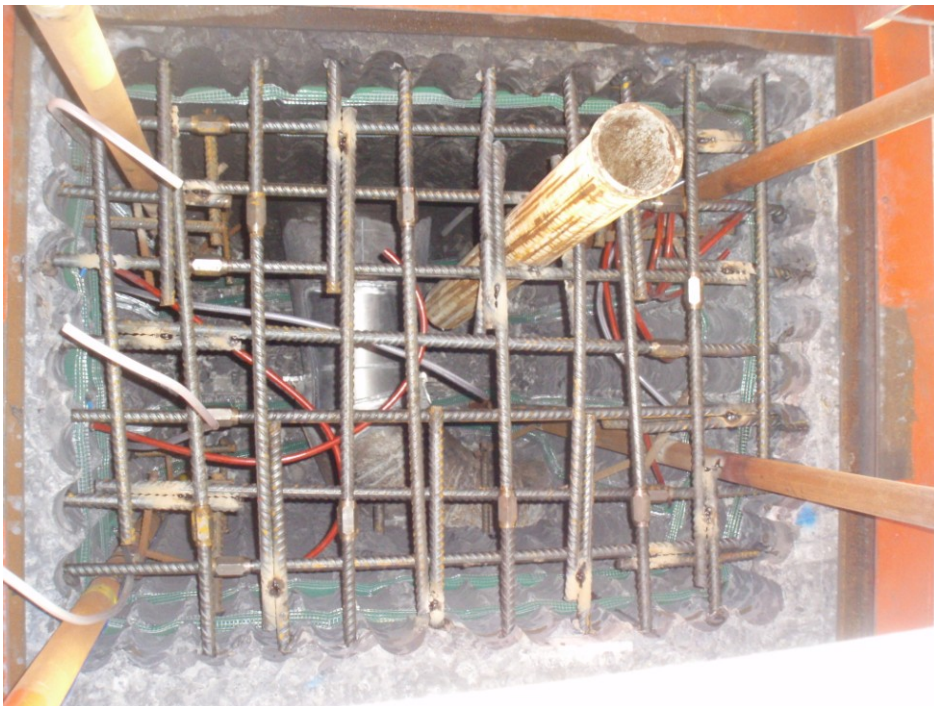
Figuur I.5: Mock-up: wapening onderzijde hersteld.

Vervolgens is de wapening hersteld, een onderbekisting aangebracht en de werkruimte weer volgepompt met beton via een buis vanuit de sub-pile room. Het gebruikte beton is zelfverdichtend C28/35 XC3 met een soortelijke massa van tenminste 3500 kg/m³ door vulling met gebroken magnetiet (0 - 20 mm). Krimpscheuren en loze ruimten zijn opgevuld met injectie. Een week na het storten is het beton op sterkte.
