Botsing van twee goederentreinen op de Maasvlakte

Waardoor rijden op 13 april 2012 twee treinen onder beveiliging van een treindienstleider tegen elkaar in op hetzelfde spoor en kunnen zij niet op tijd stoppen?

Februari 2013

Projectnummer: RV12-0337

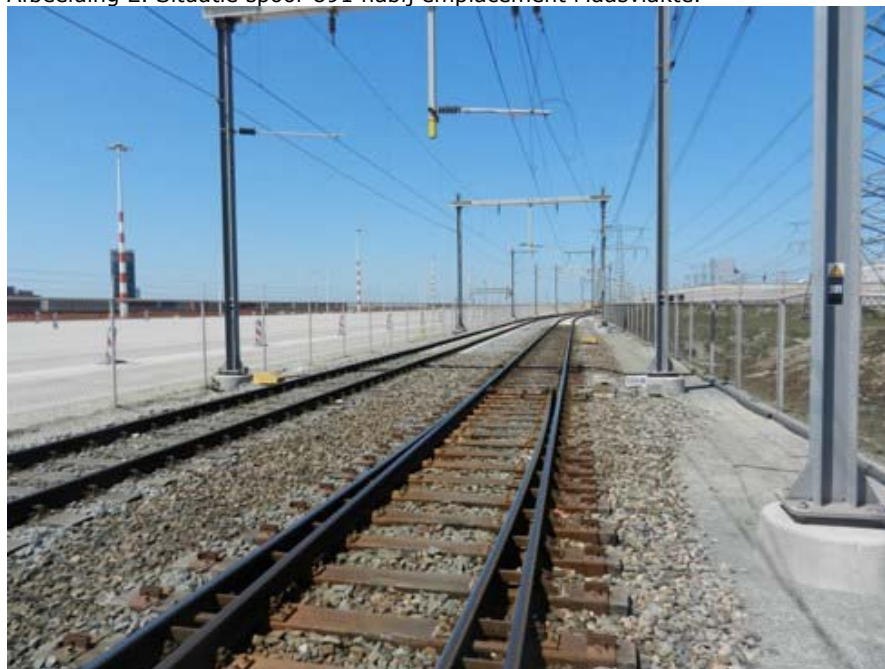
Afbeelding 2. Situatie spoor 891 nabij emplacement Maasvlakte.

Te zien is de situatie op spoor 891 in de rijrichting van trein 50998, direct na het verlaten van het emplacement Maasvlakte West. Foto ILT 26 mei 2012. Op dit punt is de zichtafstand tot aan het viaduct circa 280 m'. De snelheid van de HGK-trein was daar 25-30 km/uur.

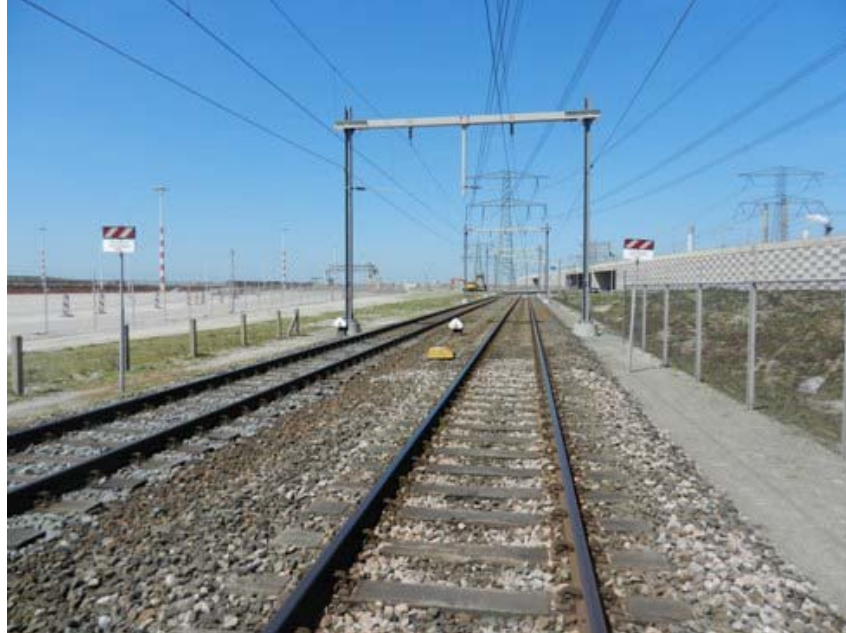
Afbeelding 3. Situatie spoor 891 bij de overgang naar niet-centraal bediend gebied.

Te zien is de situatie op spoor 891 in de rijrichting van trein 50998, bij de overgang van centraal naar niet-centraal bediend gebied; let op de S-borden (de diagonaal rood-wit gestreepte borden). Op dit punt is de zichtafstand tot aan het viaduct circa 210 m'. De snelheid van de HGK-trein was daar circa 29 km/uur. Foto ILT 26 mei 2012.

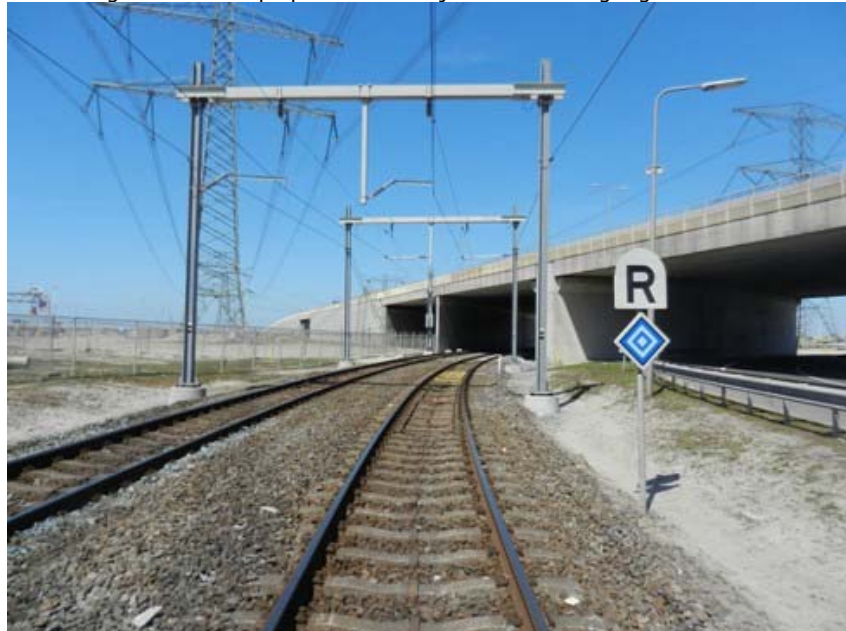
Afbeelding 4. Situatie op spoor 891 nabij de onderdoorgang N15.

Te zien is spoor 891 in de rijrichting van trein 50998 bij het naderen van de onderdoorgang onder N15. Van rechts kwam RRF-trein 41761 aanrijden op hetzelfde rechterspoor, in deze rijrichting gezien, maar het zicht op deze trein werd belemmerd door de onderdoorgang. Op dit punt is de zichtafstand tot aan het viaduct circa 83 m'. De snelheid van de HGK-trein was daar 22-25 km/uur. Foto ILT 26 mei 2012.

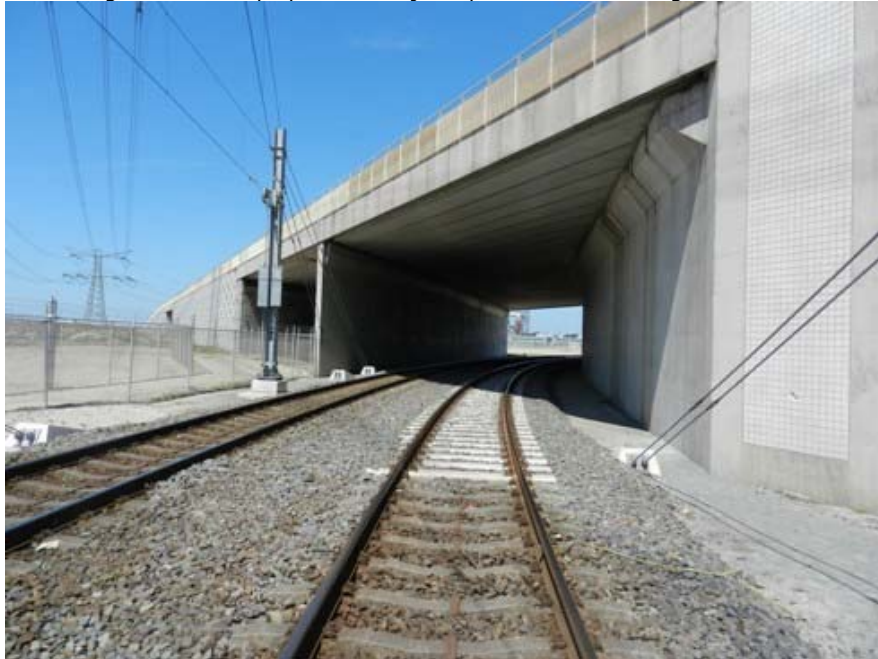
Afbeelding 5. Situatie op spoor 891 bij het punt van de botsing.

Zicht op spoor 891 in de rijrichting van trein 50998, ter hoogte van het punt van de botsing (zichtbaar ter plaatse van de vernieuwde dwarsliggers). Vlak voor dit punt is de kortste zichtafstand tot aan een eventueel obstakelpunt circa 20 m'. De snelheid van de HGK-trein was daar 22-25 km/uur. Foto ILT 26 mei 2012.

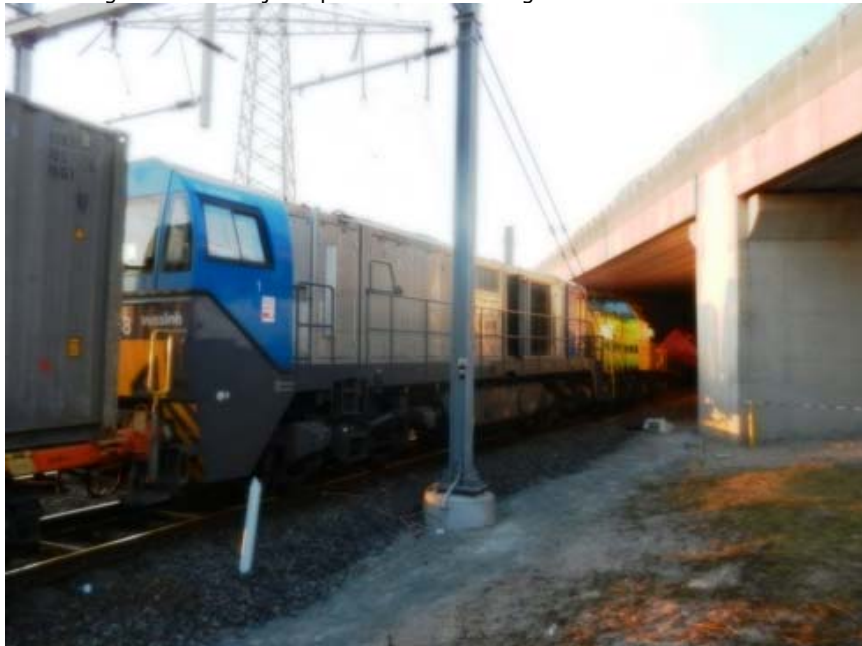
Afbeelding 6. Situatie bij het punt van de botsing.

Te zien zijn de beide frontaal op elkaar gebotste locomotieven.

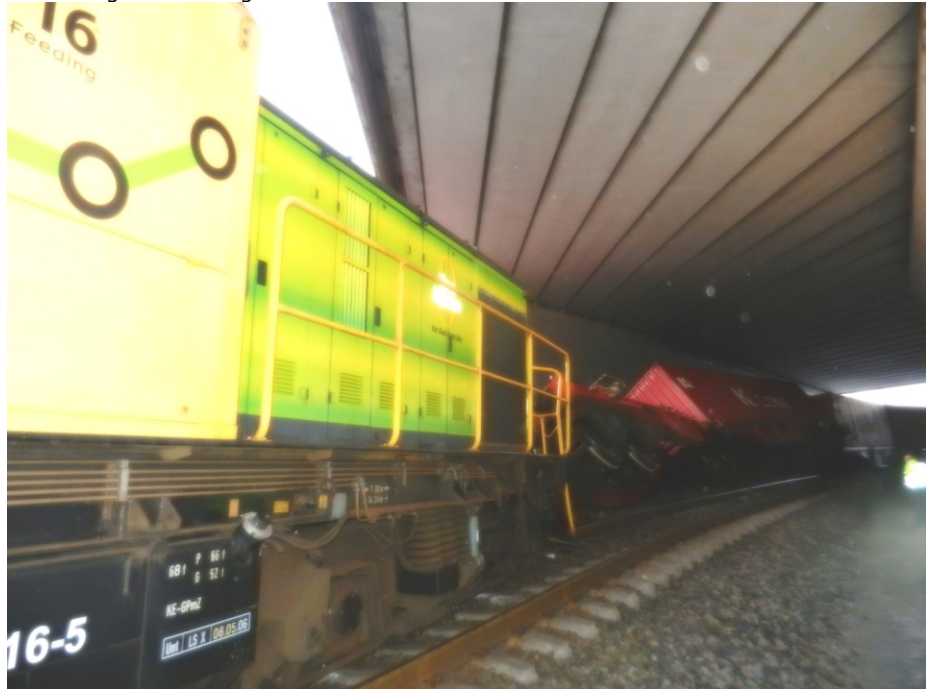
Afbeelding 7. De ravage achter de loc van RRF die de RRF-trein trok

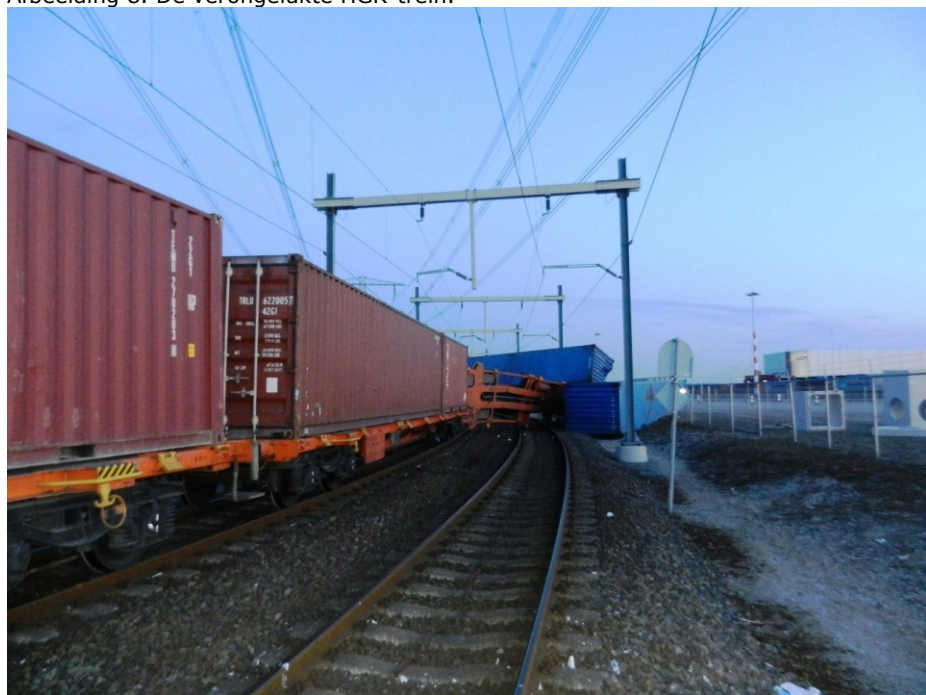
Afbeelding 8. De verongelukte HGK-trein.

Te zien is de container die tegen het bovenleidingportaal aanlag en die aanvankelijk voor opschaling van het voorval zorgde.

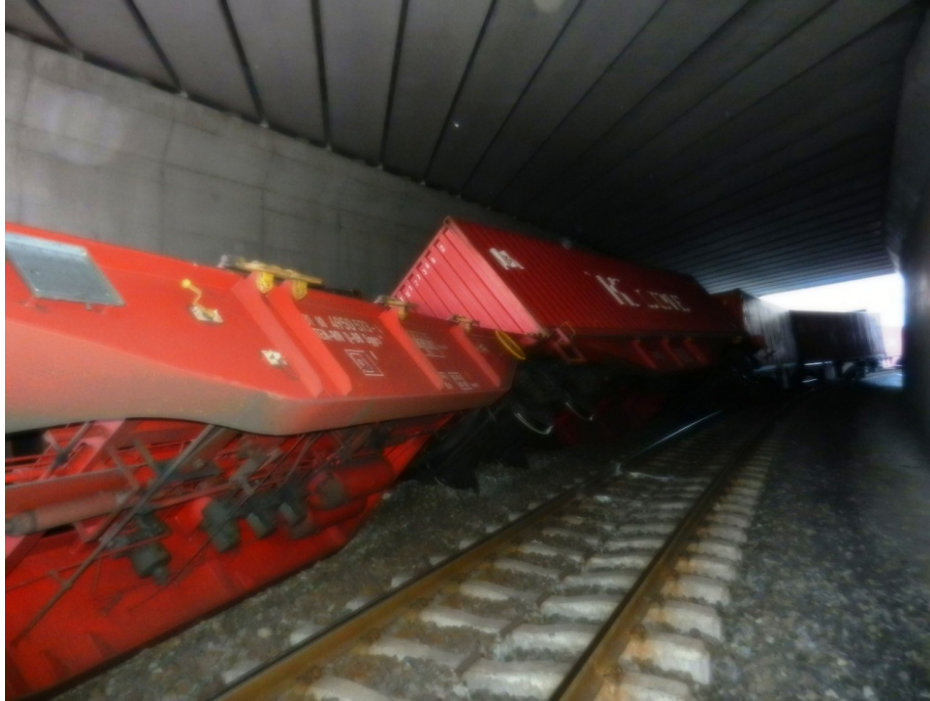
Afbeelding 9: de ravage in de onderdoorgang onder de N15.

Te zien is een deel van de ontspoorde RRF-trein.

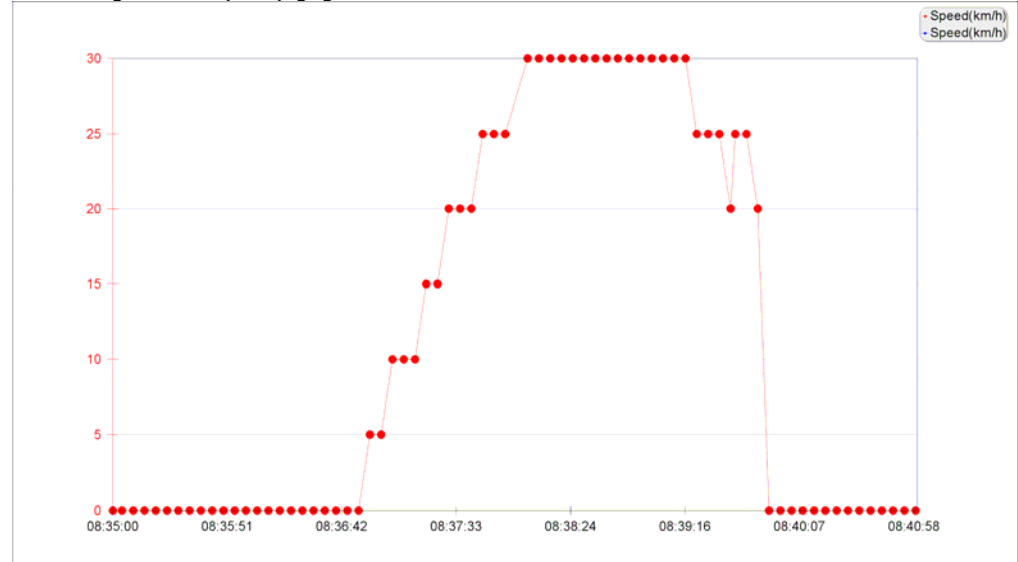
Afbeelding 12. JRU (ARR)-gegevens HGK loc 92 80 1273 105-7

De Alstom JRU registreert de snelheid in discrete stappen van 5 km/uur. 30 km/uur zoals getoond betekent dat de werkelijke snelheid gelegen heeft tussen 25,0 en 29,9 km/uur. De tijd wordt geregistreerd in UTC (Universal Time Coordinated). Die scheelt -2 uur met de zomertijd in Nederland. Te zien is dat de loc omstreeks 10:39:16 uur een snelremming uitvoert. Daarna neemt kortstondig de snelheid van de loc weer toe, vermoedelijk omdat de achteroplopende trein niet zo snel remt als de loc en oploopt. Zeer kort daarna vindt omstreeks 10:39:40 uur de botsing plaats en komt de loc tot stilstand.

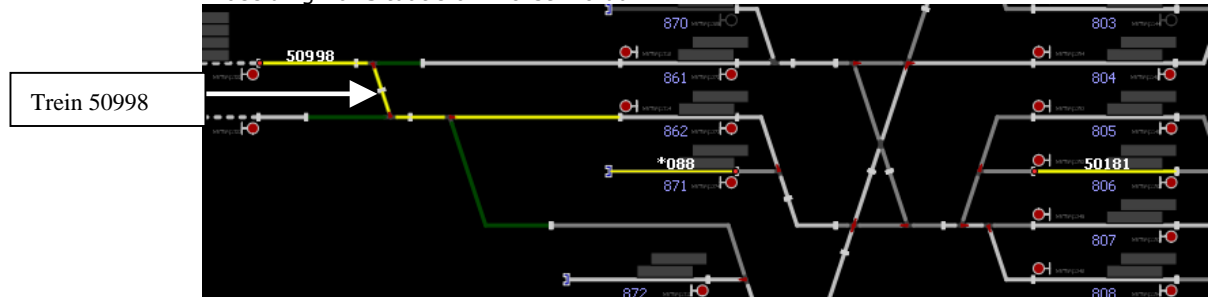
Afbeelding 16. Situatie om 10:39:40 uur

Trein 50998 botst op spoor 891 frontaal op trein 41765.
