Onze referentie : ALG/UIT/20111405
Telefoon : 0347 - 355599
Onderwerp : Noodmaatregel n.a.v. calamiteiten IJsselstein en Hoogersmilde

Research for the Cause of Fire at the FM Transmitting Antenna LOPIK

Research for the Cause of Fire in the Antenna Mast SMILDE

Onze referentie
2011-Efectis-R0783/RNP/TNL

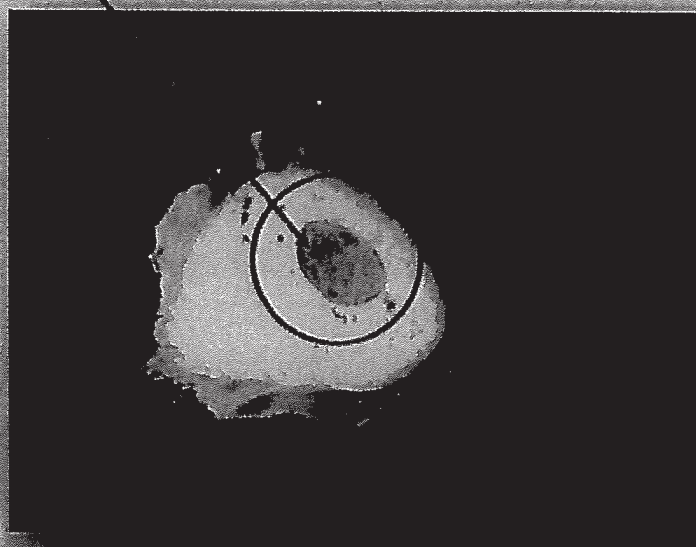
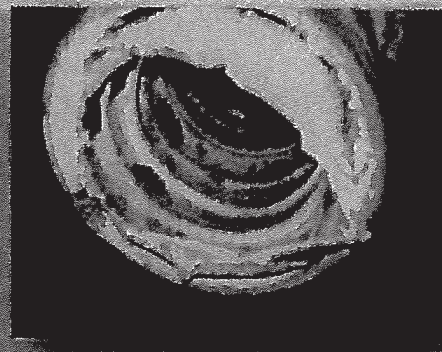
Brandgatën

- Op diverse plaatsen op de jumperkabels hebben wij groene corrosie ontdekt, hetgeen duidt op vocht in het systeem.
- Verdelers en jumperkabels zijn op plaatsen volledig van binnen uitgebrand, hetgeen duidt op sproeien of een vlamboog. Dit kan het gevolg zijn van vocht of van slechte of loszittende contacten.

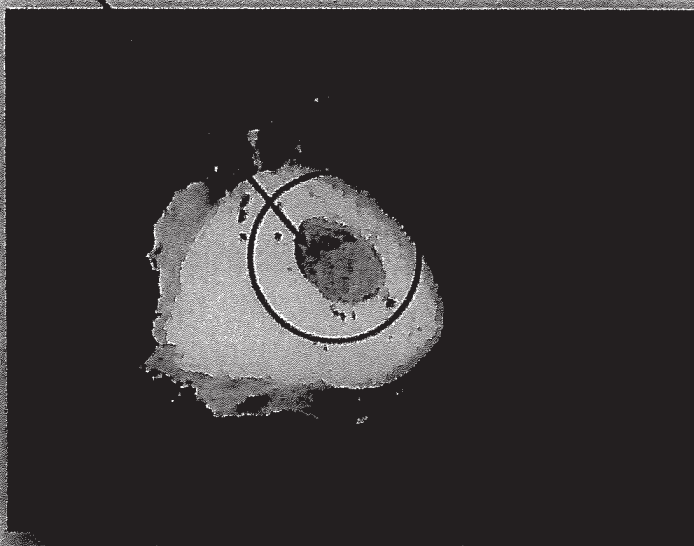
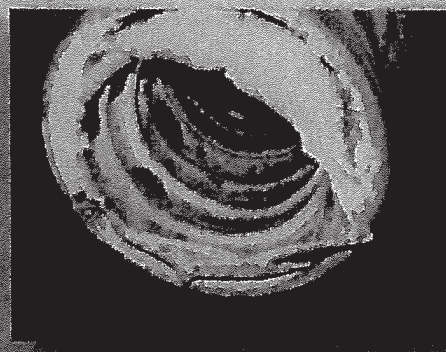
Grünspan

- An diversen Stellen der Jumperkabel haben wir Grünspan entdeckt, welcher auf Feuchtigkeit im System hinweist.
- Verteiler und Jumperkabel sind stellenweise komplett von innen ausgebrannt, was auf Sprühen oder einen Lichtbogen hinweist. Dieser kann durch Feuchtigkeit oder auch durch schlechte bzw. lose Kontakte entstehen.

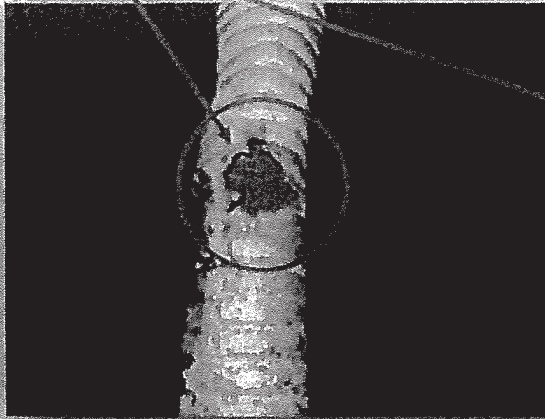
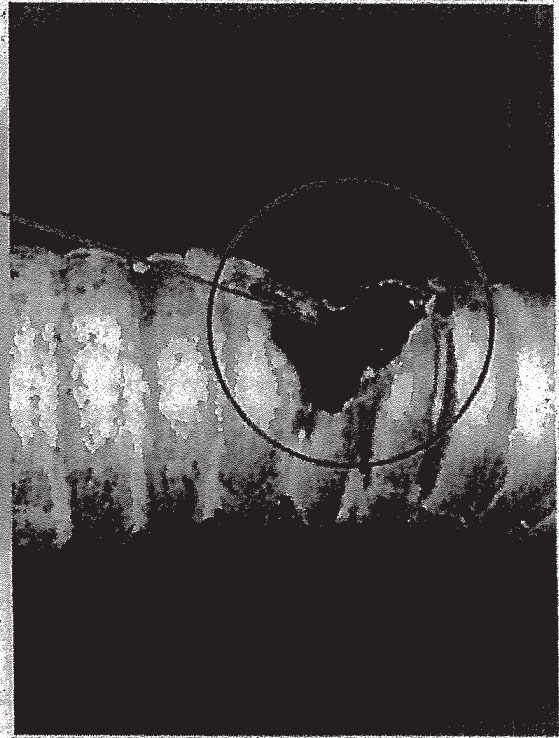
Brandlöcher

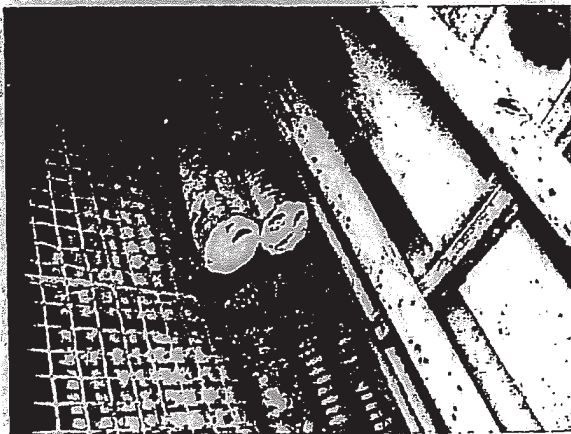
Foto 9: Ca. 4 meter boven niveau 13, omhoog gefotografeerd: de bruin uitgeslagen binnenmantel is dezelfde die op 997 groen is. De andere kabel heeft hier een groen uitgeslagen buitenmantel; deze kabel liep naar boven continu door dus kon niet aan het bovineinde bekeken worden.

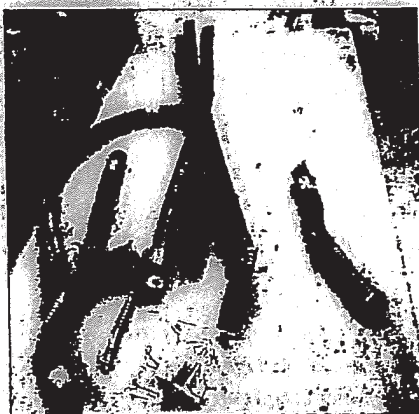
Foto 11: Delen van kabels die sterke brandschade vertonen.

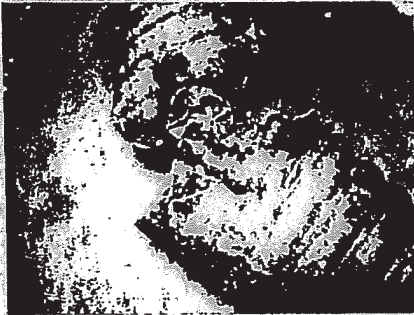
Foto 17: Van deze kabel is de holle koperen kern geheel vrijgekomen.

Merkwaardig daarbij is dat deze kern geen spoor vertoont van aangesmolten PE-schuim, en ook dat de koperen buitenzijde slechts licht door hitte is verkleurd. Deze kern vertoont op een plaats een gat waarvan de randen lijken te zijn gesmolten. Deze kabel vertoont tekenen van sterke plaatselijke verhitting en smeltsporen, aan de buitenmantel en aan de kern. Verder is de kern binnenin sterk verkleurd. Dit beeld bevestigt eerdere waarnemingen van de kabel die aan binnen- en buitenzijde was aangetast.

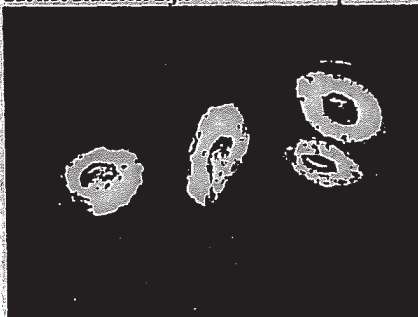
In de houten krat zijn drie Cellflex kabeldelen van 1 5/8" aangetroffen waarvan de binnenzijde van de kern een blauwgroene aanslag vertoonde. Het is niet uitgesloten dat het stukken zijn van één doorlopende kabel.

Foto 18: Drie kabels met gecorrodeerde holle koperen kern.

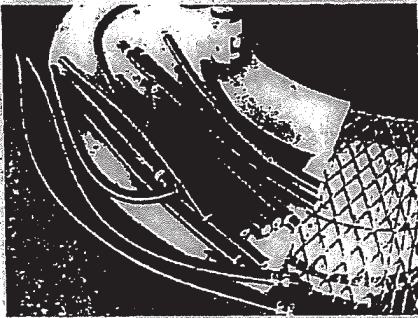
Foto 20: De kabeldelen met aanslag in de holle kern.

Er zijn 12 verdelers onderzocht. Daarvan vertoonde een viertal blauwgroene corrosie aan de binnenzijde van de aangesloten 1 5/8" kabels. Een van die vier verdelers vertoonde bovendien soortgelijke corrosie aan de binnenzijde van de aansluitflens.
