Bijna-botsing tussen twee reizigerstreinen bij Hattemerbroek Aansluiting

Bevindingen naar aanleiding van de bijna-botsing op 2 september 2013

Datum 6 januari 2014

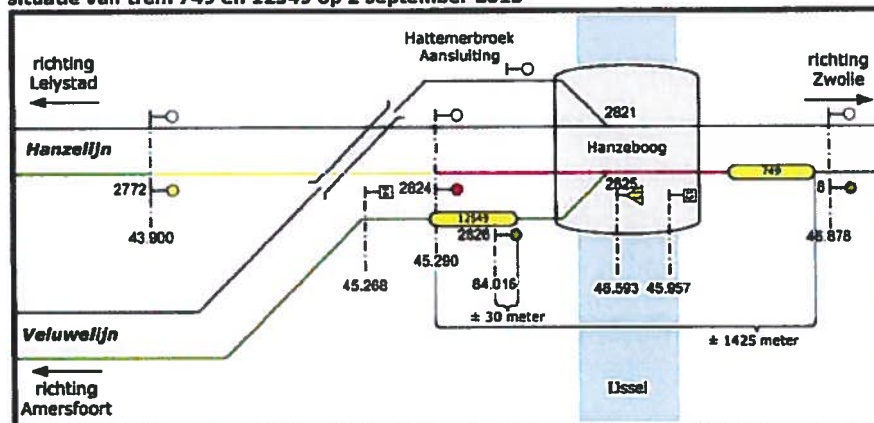
Afbeelding 2 schematische weergave van het sporenplan bij Hattemerbroek Aansluiting en de situatie van trein 749 en 12549 op 2 september 2013

De Hanzelijn en de Veluwelijn komen samen bij Hattemerbroek Aansluiting, op de Hanzeboog: de brug over de IJssel. Volgens planning rijdt eerst trein 12549 over wissel 2825 en drie minuten later trein 749 (Afbeelding 2).

Op 2 september 2013 nadert omstreeks 15:10 uur trein 749 Hattermerbroek Aansluiting via de Hanzelijn, hier is sein 2824 stoptonend en het voorafgaande sein 2772 toont *geel*. De machinist van trein 749 passeert sein 2772 en zet een remming in; in de eerste gemarkeerde remstand² (Afbeelding 3). De machinist remt niet af naar 40 km/uur en neemt sein 2824 *geel* tonend waar. Trein 749 passeert met een snelheid van 94 km/uur sein 2824. Tevens passeert de trein met een snelheid van 73 km/uur hogesnelheidswissel 2825, dit wissel ligt niet in de juiste stand en wordt opengereden door trein 749. De trein krijgt bij het snelheidsbord 13 het ATB-signaal dat bestemd is voor trein 12549; dit signaal staat een snelheid van 130 km/uur toe. De machinist stopt de ingezette remming en verhoogt de snelheid. Bij het naderen van het volgende sein, sein 8, neemt de treindienstleider Zwolle contact op met de machinist van trein 749 en laat deze trein stoppen. Dit vanwege de onterechte stoptonendseinpassage van sein 2824. De trein komt ruim 1400 meter voorbij sein 2824 tot stilstand.

Omstreeks 15:10 uur nadert trein 12549 via de Veluwellijn, Hattermerbroek Aansluiting. Deze trein is enkele minuten vertraagd omdat de machinist van de trein onderweg gestopt is voor een onbevoegd persoon langs het spoor. Voor trein 12549 verandert bij Hattermerbroek Aansluiting het ATB-cabinesignaal van *geel 13* (130 km/uur) naar *geel 4* (40 km/uur). De machinist neemt stoptonend sein 2826 waar en zet een snelremming in. De trein komt circa 30 meter voorbij sein 2826 tot stilstand en ongeveer 220 meter voor hogesnelheidswissel 2825.
