De fysieke kwaliteit van de Nederlandse railinfrastructuur

Resultaten van de nulmeting

Datum 6 april 2014

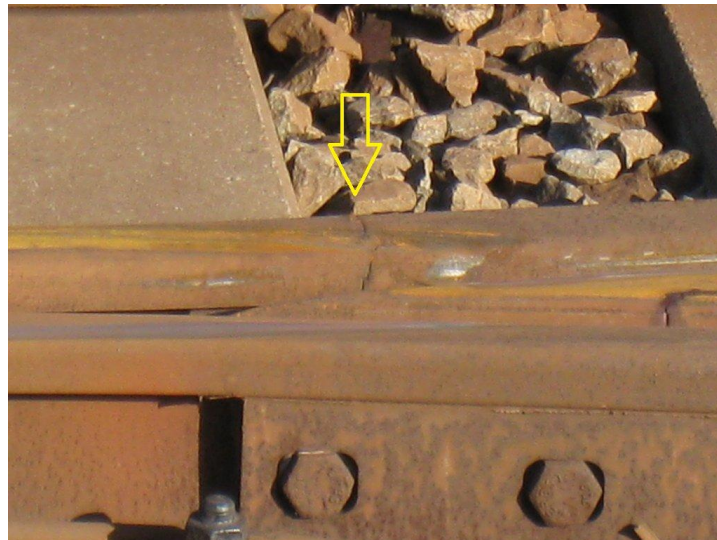
Het is opvallend dat bij sommige normoverschrijdingen geen meldingen zijn terug te vinden uit videoschouwinspecties. Zo is er bij wissel 249/259B sprake van dat de vleugel van het kruis/puntstuk is gescheurd (zie Bijlage K). Een week voordat de inspectie de normoverschrijding vaststelde is er een videoschouwinspectie uitgevoerd, maar over dat wissel is bij de inspectie niets opgemerkt. Het is aannemelijk dat de normoverschrijding toen al was waar te nemen, gezien het degradatiegedrag. Dat roept de vraag op of die niet te zien was op de videoschouwbeelden of dat die wel te zien was, maar niet is opgemerkt. Dat valt niet meer te achterhalen, omdat de videoschouwbeelden inmiddels waren gewist.

Gescheurde vleugel van het kruis/puntstuk wissel 249/259B, contractgebied Rotterdam, locatie Rotterdam Centraal

Op 16 september 2013 heeft tijdens de inspectie geconstateerd dat de vleugel van het kruis/puntstuk van het wissel 249/259B een scheur vertoont. Aan de sporen op de vleugel zelf is te zien dat die sterk door de wielflens wordt aangereden.

Figuur 1. Foto van de gescheurde vleugel van het kruisstuk van wissel 249/259B

ProRail stelt dat het gebrek bij de aannemer niet bekend is. Op 23 augustus 2013 heeft het wissel voor het laatst een grote beurt gehad. Toen is het gebrek niet vastgesteld. Ook bij de schouw op 9 september 2013 is geen gebrek vastgesteld. Op basis van de melding van de inspectie heeft ProRail besloten het wissel stapvoets te berijden. Reparatie heeft in de nacht erna plaatsgevonden.

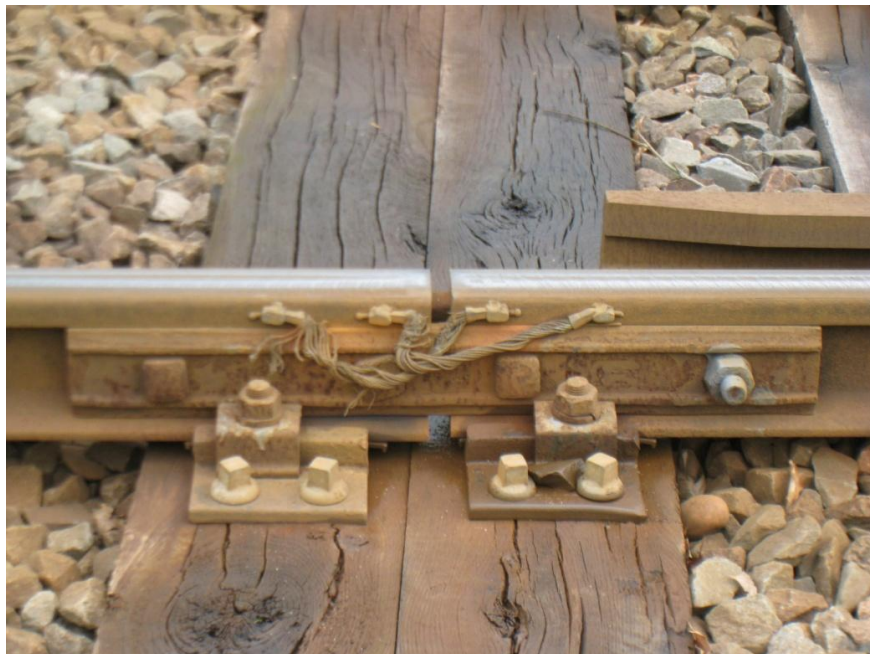
Figuur 5. Foto van opening van 20 mm in las, en ontbrekende boutverbinding.

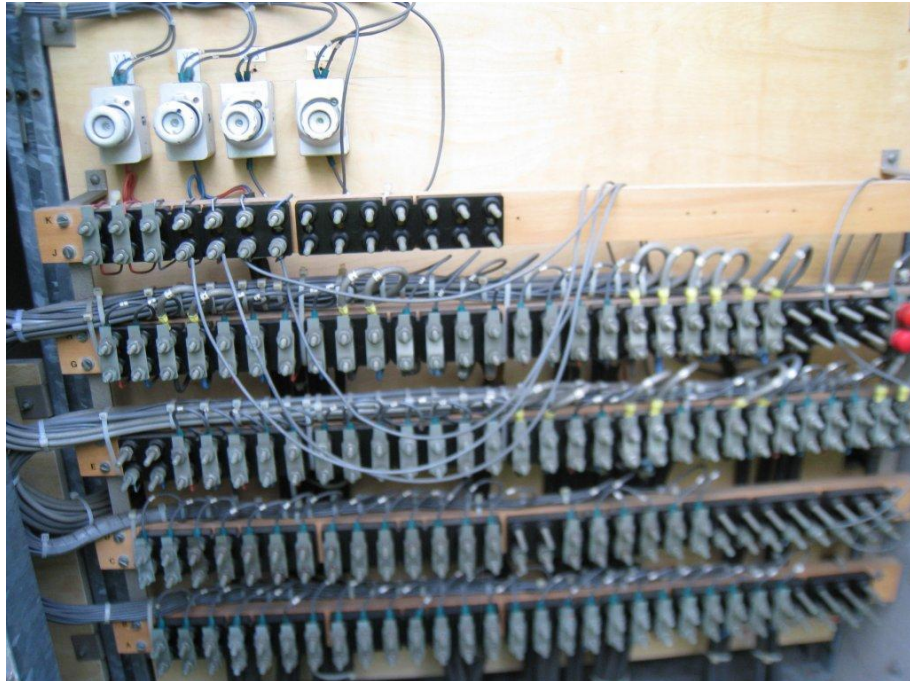
Figuur 8. Foto van slipdraden in een relaiskast. Horen niet voor te komen in een installatie en na een storing hersteld te worden.
