# Onderzoek naar het buiten gebruik nemen van wissels en sporen in Den Haag en Rotterdam op 19 februari 2014

Datum 4 september 2014

Uitgegeven door	Inspectie Leefomgeving en Transport ILT/ Rail en Wegvervoer
	Postbus 16191, 2500 BD Den Haag
	088 489 00 00 www.ilent.nl @inspectieLenT
Projectnummer	RV14-0103
Documentnummer	ILT-2014/54017

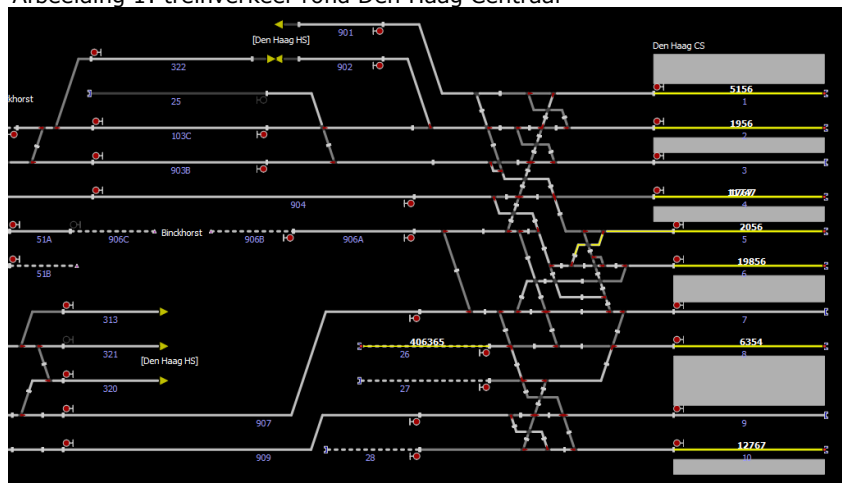
Afbeelding 1: treinverkeer rond Den Haag Centraal

17.52 uur Vanaf 17.52.26 uur is er geen treinverkeer meer op Den Haag Centraal. Het laatste tijdstip waarop nog treinverkeer heeft plaatsgevonden is 17.50.43 uur als trein 2056 uit Gouda binnenkomt op spoor 5.

Situatie om 17.50.43 uur (bron: TOON)

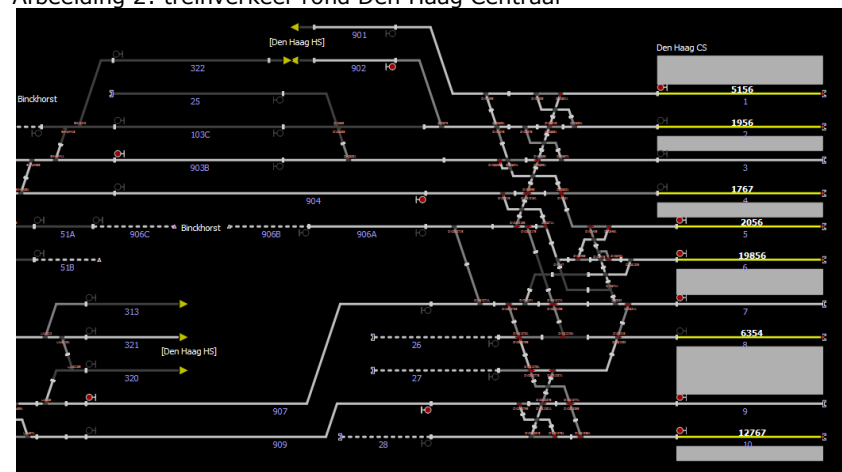
Afbeelding 2: treinverkeer rond Den Haag Centraal

Situatie om 17.52.26 uur (bron: TOON)

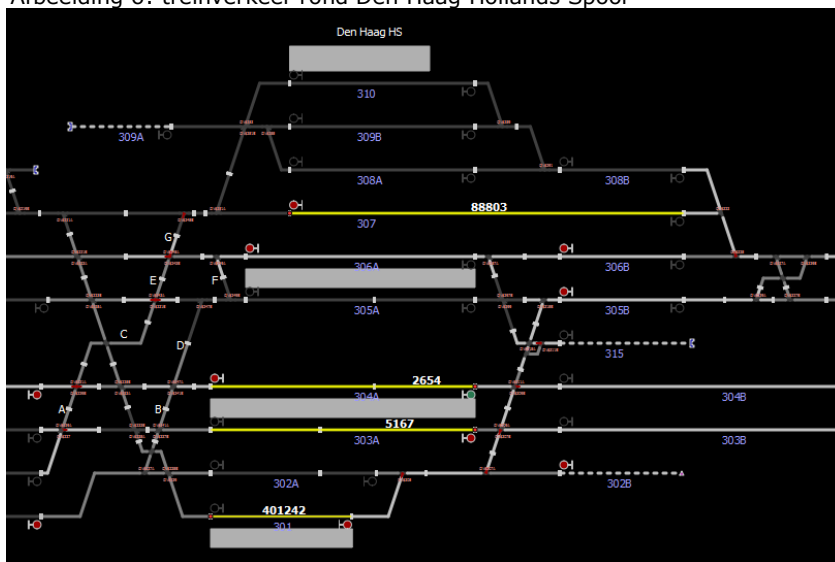
Afbeelding 6: treinverkeer rond Den Haag Hollands Spoor

Situatie om 17.47.58 uur (bron: TOON). De leeg materieeltrein 88803 is voor het uitrijsein tot stilstand gekomen op spoor 7. Voor trein 2654 richting Delft op spoor 304 staat het uitrijsein veilig.
