Ministerie van Defensie

**Betreft:** Advies schroefas en ander punten welke aangedragen zijn

**Schip:** Groene Draeck

**Datum:** 19-12-2013

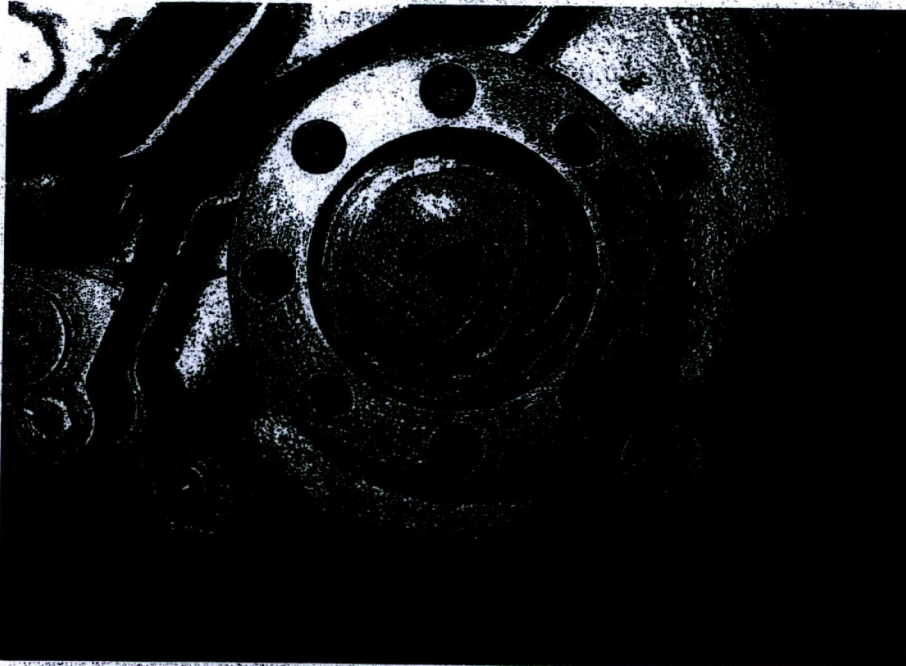
5. de aansluitflens op de keerkoppeling vertoont ovale gaten. Zie foto. volgens tekening 4.03/18.3.19 behoort deze aansluiting bevestigd te worden met bouten 7/16 UNC met borgmoeren, er zat in M10. Wat een te grote speling oplevert.

Aan sluitflens op de keerkoppeling.. aanslag in de gaten duidt er op dat er teveel speling is geweest. Gaten zijn uitgeslagen, wat op de foto niet te zien is.

4. Nieuwe tussenas maken. Materiaal C22.
5. Mountings onder de motor vernieuwen.
6. Aansluitflens van de keerkoppeling vernieuwen.
7. Tekening laten aanpassen. Tekening 4.03/18.3.19

8. Op de aansluitingen dienen pasbouten gemaakt te worden en wel zodanig dat ze in beide flensen zitten. De pasbouten dienen voorzien te zijn van fijne draad en plaatsen met borgmoer. Fijne draad zorgt er voor dat ze niet zo snel meer los rammelen. Koppelbouten dienen van kwaliteit 12.9 te zijn.
