EVALUATIERAPPORT

Grote brand Gruttostraat 14, Hellevoetsluis

20 mei 2016

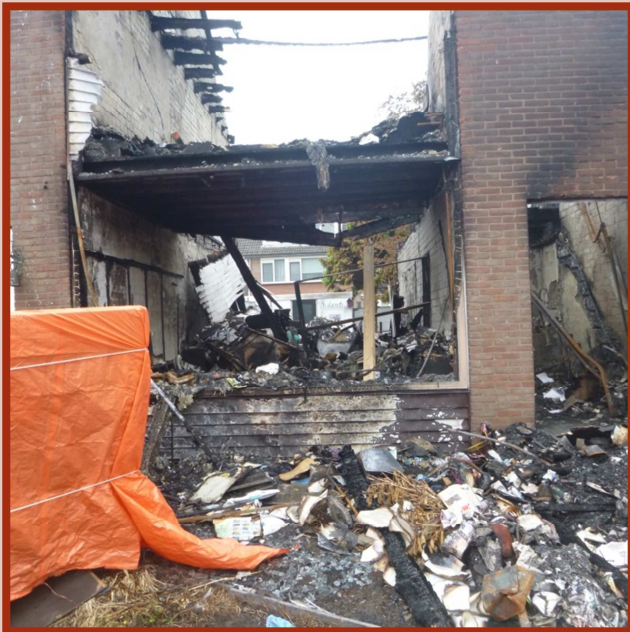
Fig. 6: Wat overbleef van de brandwoning

ramen op de eerste verdieping heeft gestaan, niet meer gezien. Deze snelle brandontwikkeling kan enerzijds worden toegeschreven aan het feit dat er grote hoeveelheden brandbare materialen in de woning aanwezig zijn zoals zachtboard-plafonds, houten betimmeringen met schroten, hobbymaterialen zoals verf en terpentijn en een grote verzameling klederdrachtpoppen (ca. 170 stuks). Anderzijds kan deze snelle branduitbreiding worden verklaard vanuit de ontstaanslocatie van de brand achter de voordeur. De beginnende brand kan zich hierdoor gemakkelijk verplaatsen via de trapopgang naar boven. Hierbij is

vrijwel zeker een opwaartse luchtstroom – ‘schoorsteenwerking’ – op gang gekomen ten gevolge van het bezwijken van de voordeur op de benedenverdieping en het openen en bezwijken van ramen op de eerste verdieping.
