HSL – Tunnel Rotterdam Noordrand

Rapportage inspectie betonkwaliteit stempels

referentie	projectcode	status
RIS430-8/pouc/017	RIS430-8	definitief 1.0
projectleider	projectdirecteur	datum
ir. A.J. Strijker	ir. J.J.T.M. Sanders	13 mei 2016

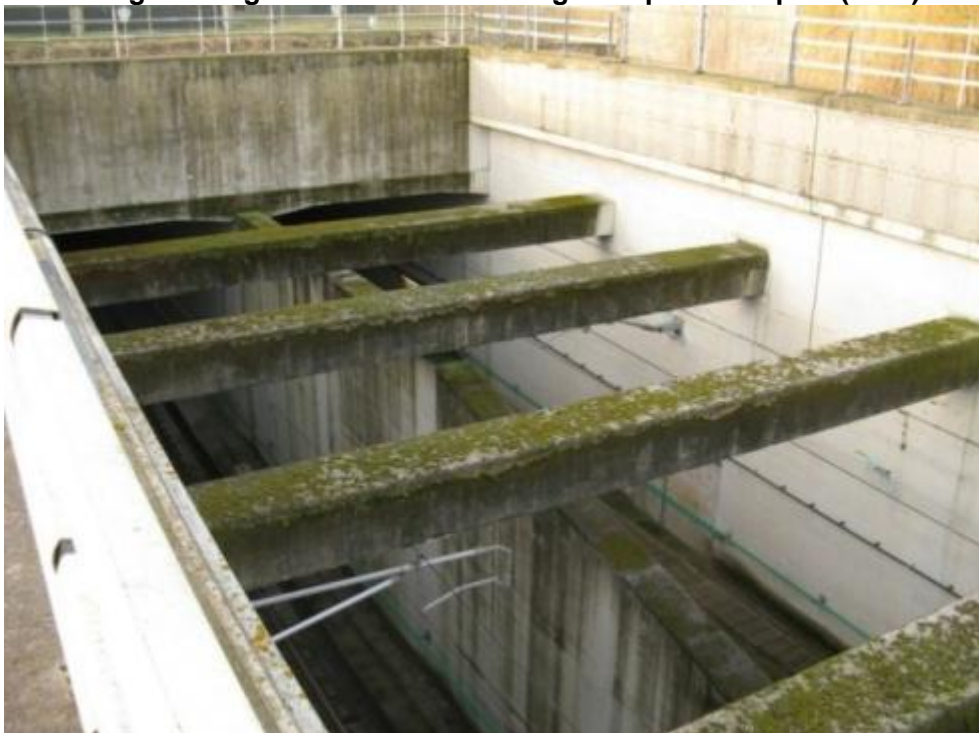
Afbeelding 1.1. Algemeen beeld van mosgroei op de stempels (2012)

- er valt duidelijk waar te nemen dat de mate van mos-begroeiing, zoals vastgelegd in 2012 (zie foto 1.1.1), sinds het schoonmaken van het beton (nog) niet in dezelfde mate is teruggekomen;

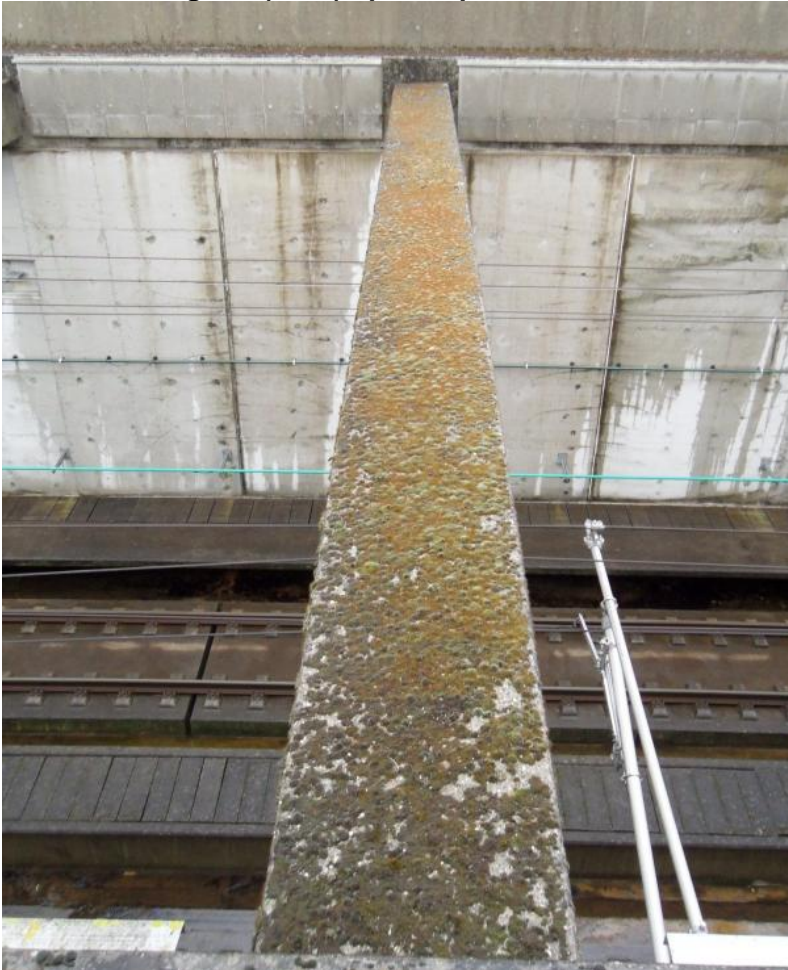
Foto 1.2. Mosgroei (90 %) op stempel moot 112 nr. 3

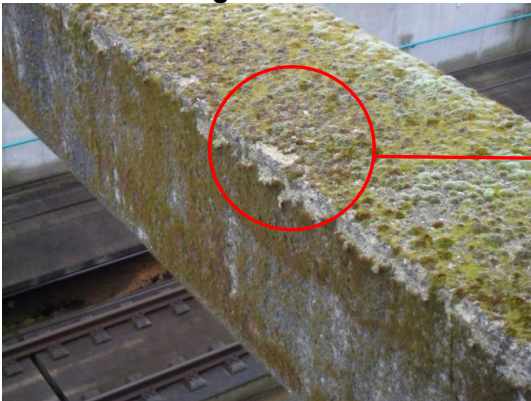
Foto 1.3. 'Peeling' van de betonhuid

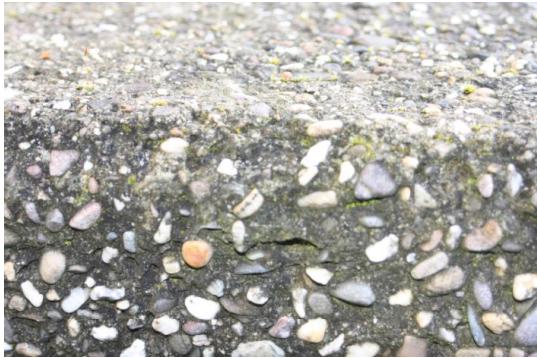
97-1 foto 1

Moot- stempel nr.	097-1
Km:	-
Mos:	2 %
Opmerking:	met name bovenzijde betonoppervlak verweerd, geen ernstige 'peeling'
Foto's	097-1 foto 1 en 097-1 foto 2

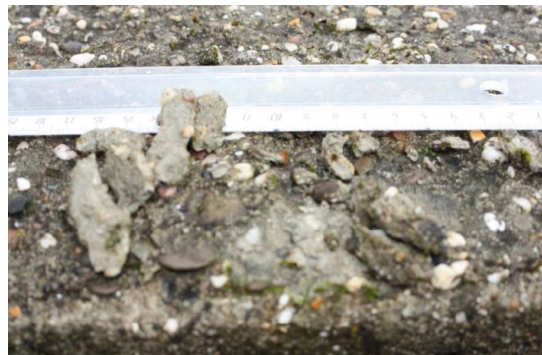
97-3 foto 2

Moot- stempel nr.	097-3
Km:	-
Mos:	2 %
Opmerking:	bovenzijde en zijkant Noordzijde verweerd. aanmerkelijke hoeveelheid losse schollen
Foto's	097-3 foto 1 en 097-3 foto 2

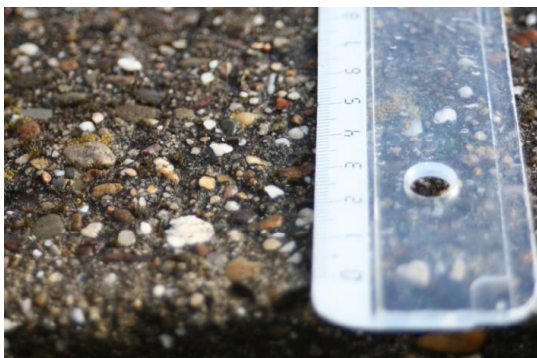
98-1 foto 1

Moot- stempel nr.	098-1
Km:	-
Mos:	5 %
Opmerking:	bovenzijde verweerd, zijkanten nauwelijks verweerd. nagenoeg geen sprake van 'peeling'
Foto's	098-1 foto 1 en 098-1 foto 2

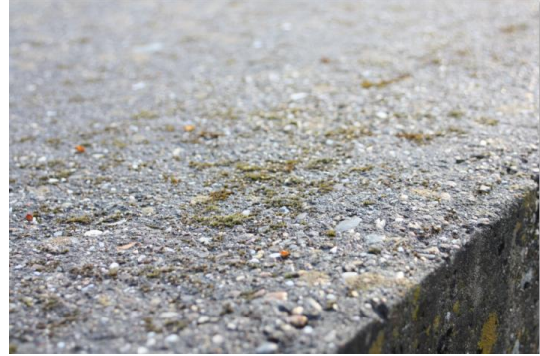
98-3 foto 2

Moot- stempel nr.	098-3
Km:	-
Mos:	20 %
Opmerking:	bovenzijde geringe verwerking, zijkanten geen verwerking
Foto's	098-3 foto 1 en 098-3 foto 2

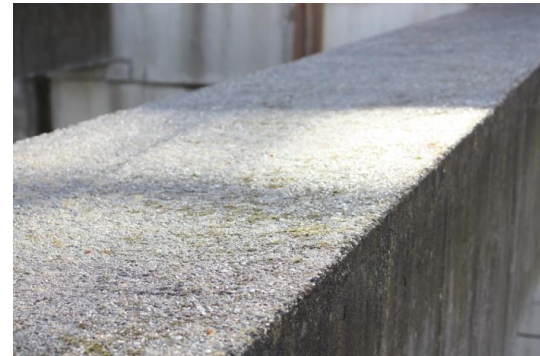
98-5 foto 2

Moot- stempel nr.	098-5
Km:	-
Mos:	40 %
Opmerking:	bovenzijde geringe verwerking, zijkanten zeer geringe verwerking
Foto's	098-5 foto 1 en 098-5 foto 2

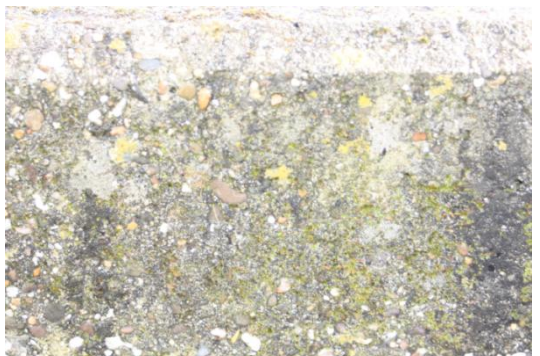
99-2 foto 2

Moot- stempel nr.	099-2
Km:	-
Mos:	50/60 % ook op zijkant mos 30 %
Opmerking:	bovenzijde geringe verwerking, zijkanten zeer geringe verwerking
Foto's	099-2 foto 1 en 099-2 foto 2

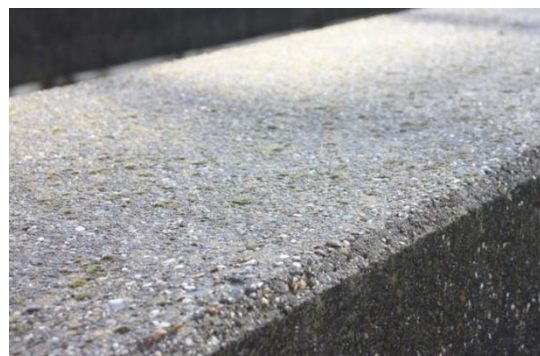
99-4 foto 2

Moot- stempel nr.	099-4
Km:	-
Mos:	40/50 %
Opmerking:	bovenzijde geringe verwerking, zijkanten zeer geringe verwerking
Foto's	099-4 foto 1 en 099-4 foto 2

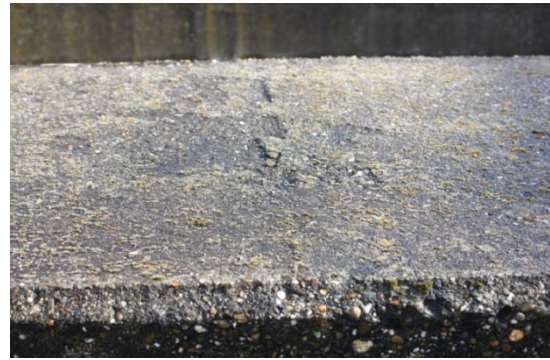
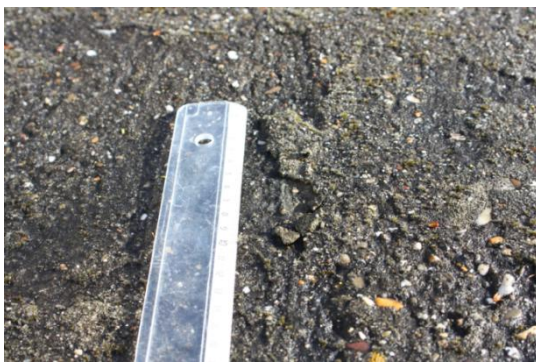
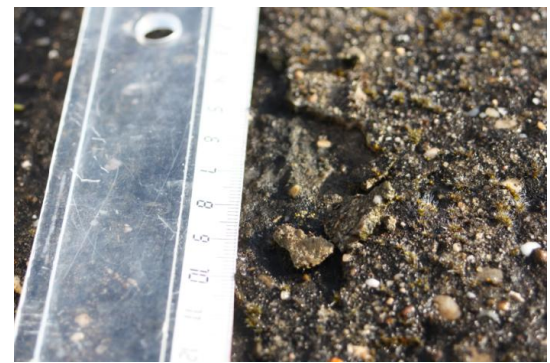
Moot- stempel nr.	100-1
Km:	-
Mos:	50/60 %
Opmerking:	bovenzijde geringe verwerking, zijkanten matige verwerking. vellingkanten brokkelen lokaal matig af.
Foto's	100-1 foto 1 t/m 100-1 foto 4

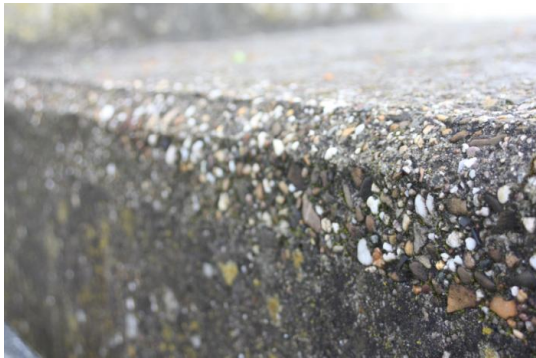
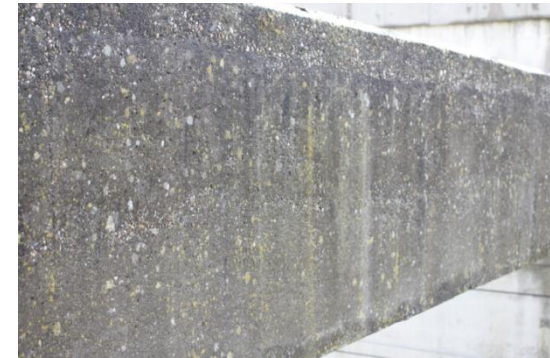
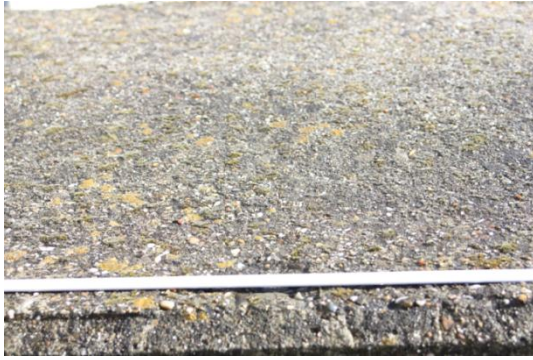
Moot- stempel nr.	100-3
Km:	-
Mos:	50 %
Opmerking:	boven- en zijkant matige verwerking lokaal sprake van matige 'peeling' (circa 10 mm diep)
Foto's	100-3 foto 1 t/m 1003-3 foto 3

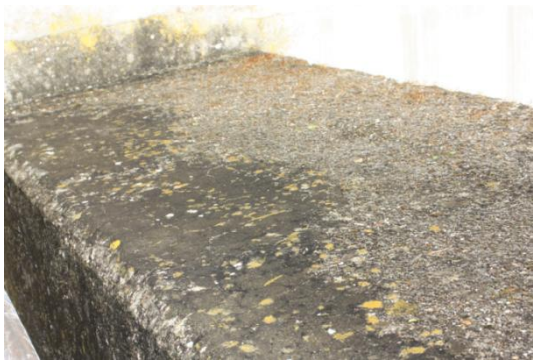
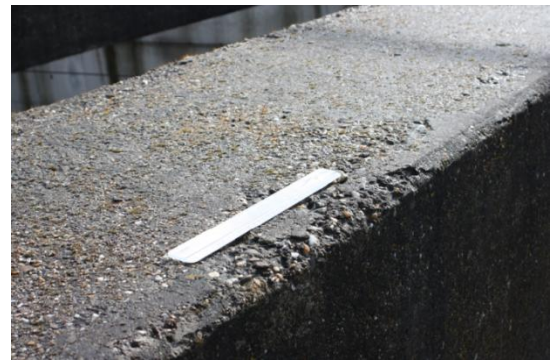
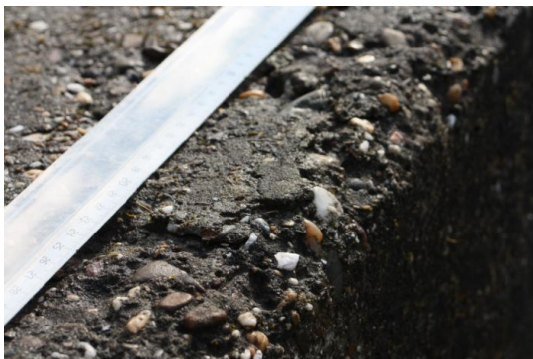
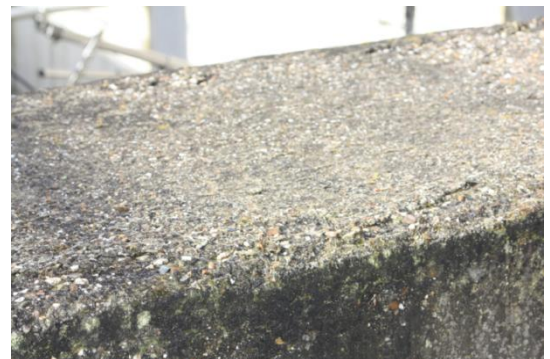
Moot- stempel nr.	101-1
Km:	-
Mos:	40/50 %
Opmerking:	ernstig verweerde stempel (boven- en zijkanten) sprake van veel peeling en afgebrokkelde vellingkanten ⇒ Deze stempel is in slechte conditie
Foto's	101-1 foto 1 t/m 101-1 foto 4

- de stempels waarvan, groen gemarkeerd, staat vermeld dat deze in (zeer)slechte conditie verkeren (tot op heden 4 stuks), zullen op korte termijn zodanig moeten worden hersteld dat verdere afbrokkeling en / of 'peeling' wordt tegen gegaan. Het is te verwachten dat het aantal stempels dat in aanmerking komt voor herstel nog toeneemt na een complete inventarisatie.

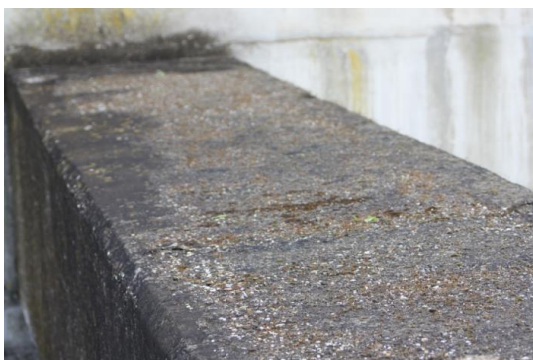
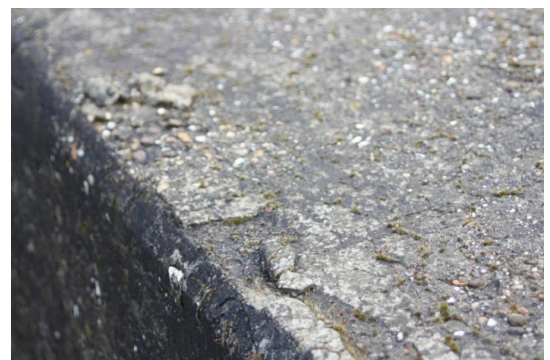
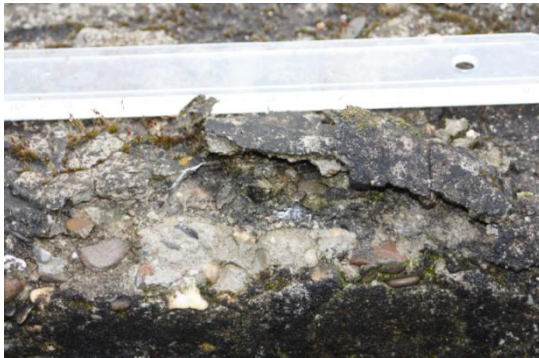
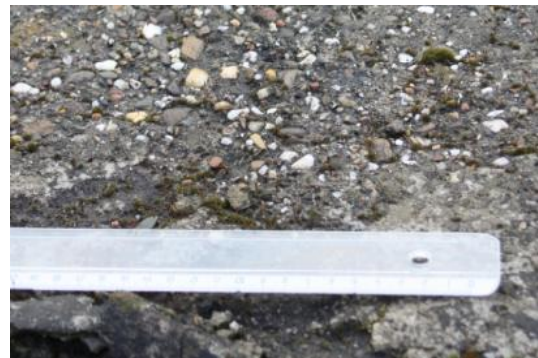
Moot- stempel nr.	101-2
Km:	105,355 → Meetbouten geplaatst
Mos:	30/40 %
Opmerking:	ernstig verweerde stempel (boven- en zijkanten) sprake van veel peeling en afgebrokkelde vellingkanten ⇒ Deze stempel is in zeer slechte conditie
Foto's	101-2 foto 1 t/m 101-2 foto 4

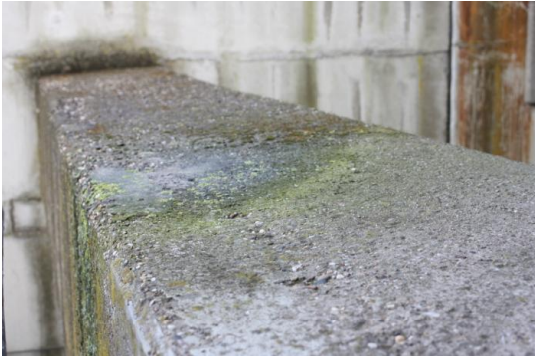
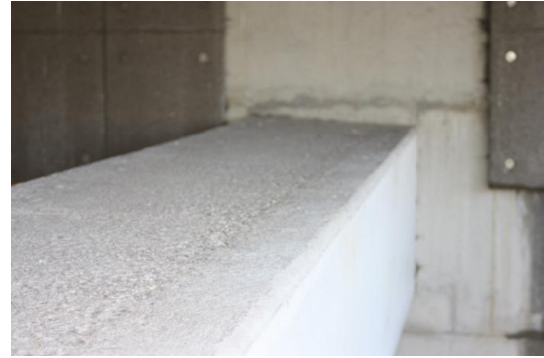
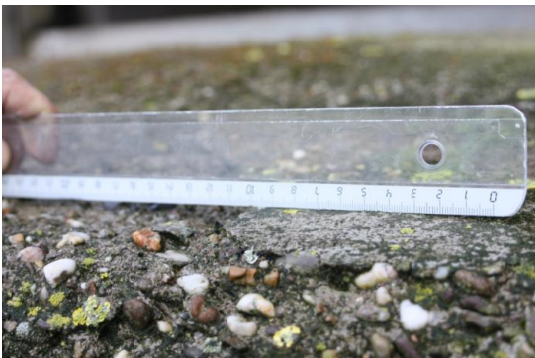
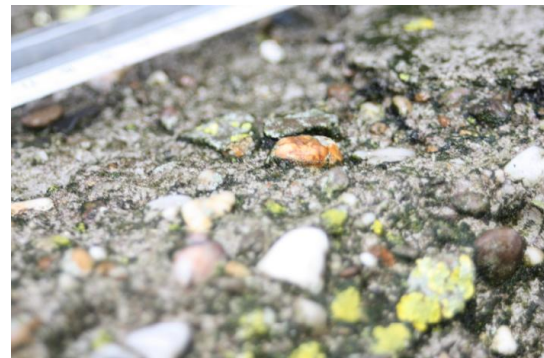
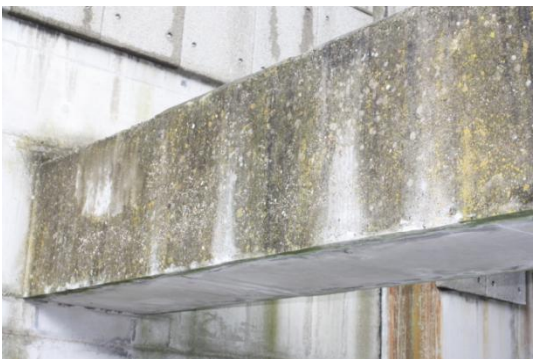
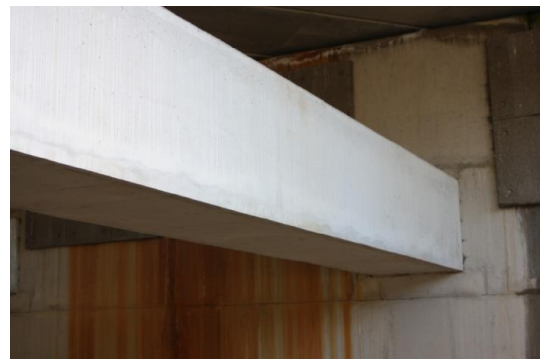
Moot- stempel nr.	101-5
Km:	-
Mos:	50 % ook aan de afwaterende zijkant opvallend veel mos (70%)
Opmerking:	stempel deels overdekt door brug het niet overdekte deel is in matige conditie (als 101-3)
Foto's	101-5 foto 1 t/m 101-5 foto 6

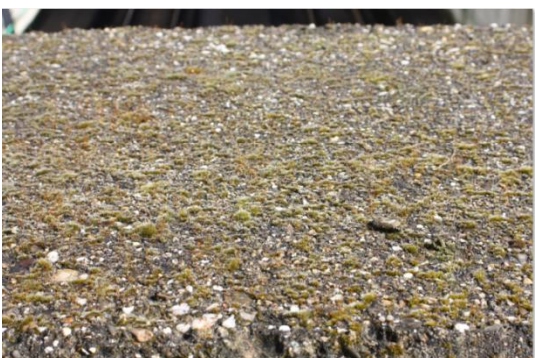
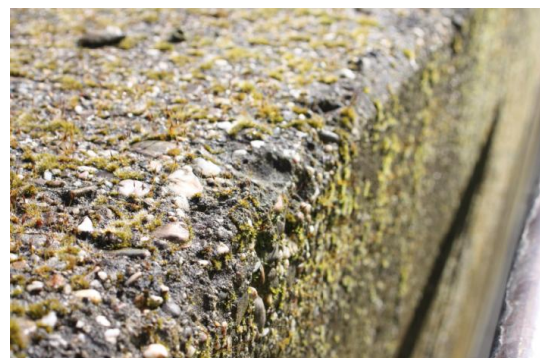
Moot- stempel nr.	102-5
Km:	-
Mos:	80 % ook aan de afwaterende zijkant opvallend veel mos (80%)
Opmerking:	matig verweerde stempel ter plaatse van de vellingkanten lokaal afgebrokkeld beton
Foto's	102-5 foto 1 en 102-5 foto 2

- hoewel regenbuien tijdens de inspectie de mate van jonge mos begroeiing lastig waarneembaar maakte kan desalniettemin worden gesteld dat sommige stempels binnenkort waarschijnlijk een zelfde beeld, voor wat betreft mos begroeiing, zullen vertonen als in 2012. (zie onder andere stempel nr. 5 in moot 102)

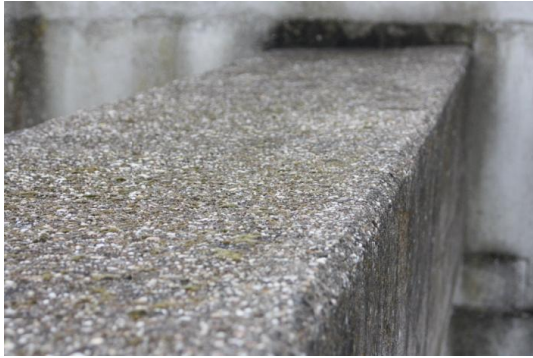
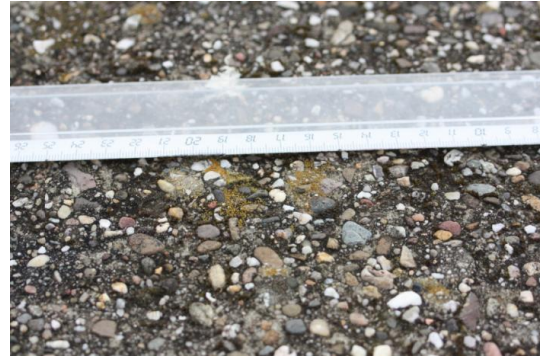
Moot- stempel nr.	104-2
Km:	-
Mos:	20/25 % zijkant nauwelijks mos
Opmerking:	matige verweering. Geen 'peeling'
Foto's	104-2 foto 1 en 104-2 foto 2

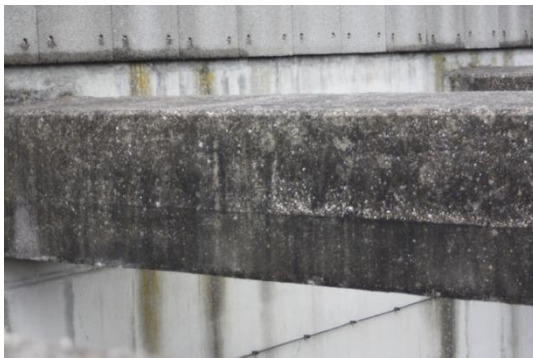
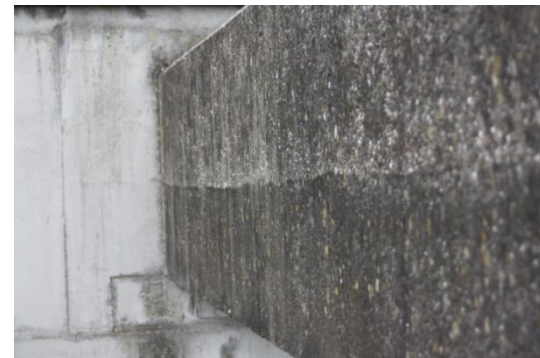
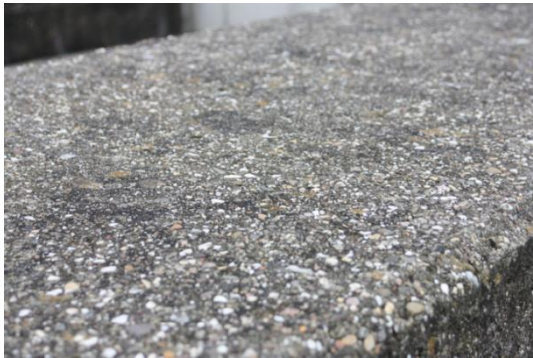
Moot- stempel nr.	105-3
Km:	-
Mos:	5 %
Opmerking:	matige verweering. Geen 'peeling' opvallend is de iets golvende horizontale lijn zichtbaar aan de zijkanten van het stempel (stortlagen, niet doorgetrild?)
Foto's	105-3 foto 1 t/m 105-3 foto 3

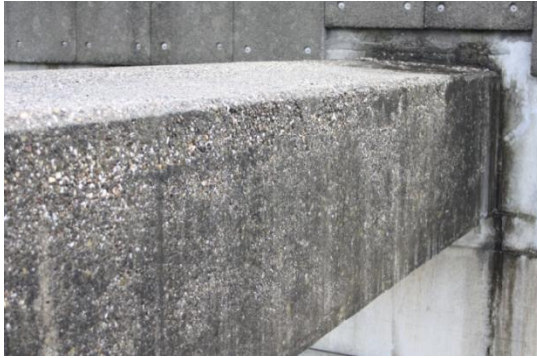
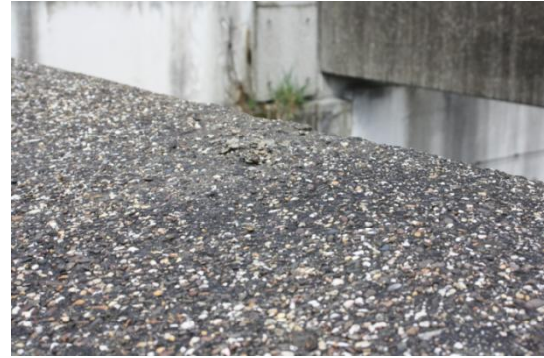
Moot- stempel nr.	107-4
Km:	-
Mos:	2 %
Opmerking:	matige verweering. lokaal geringe 'peeling'
Foto's	107-4 foto 1 en 107-4 foto 2

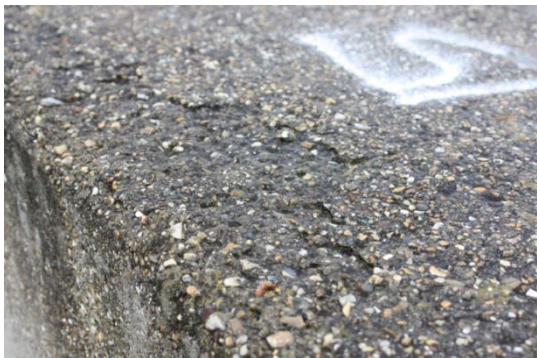
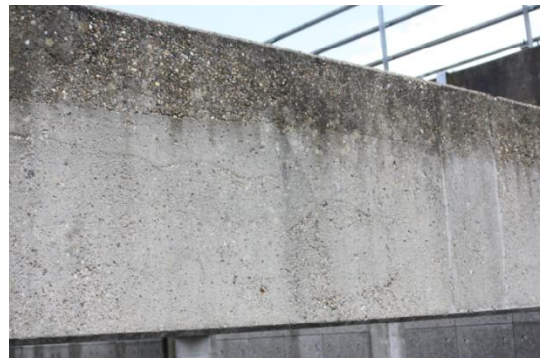
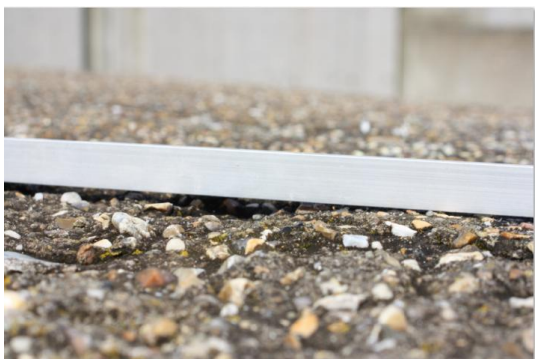
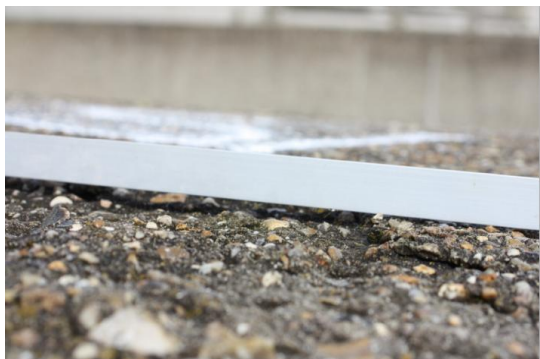
Moot- stempel nr.	109-3
Km:	105,555 → Meetbouten geplaatst
Mos:	30 %
Opmerking:	redelijk ernstig verweerd. Lokaal spraken van ernstige 'peeling' bovenste 100 mm van zijkant stempel matig verweerd, rest niet (?)
Foto's	109-3 foto 1 t/m 109-3 foto 4

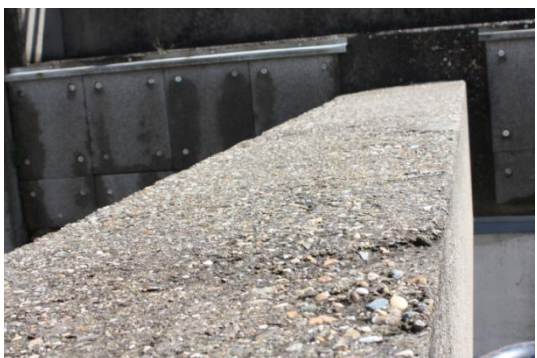
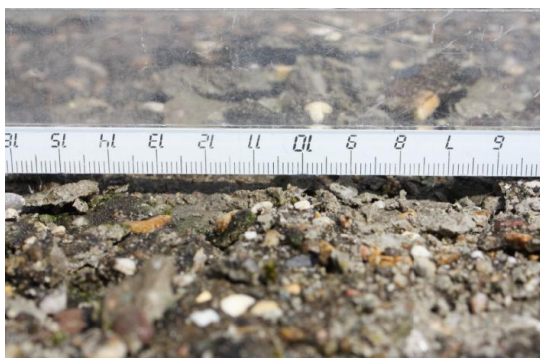
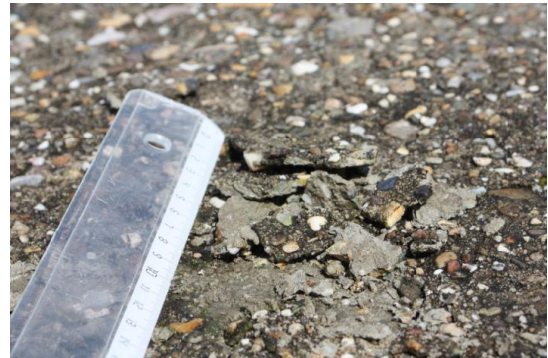
Moot- stempel nr.	113-1
Km:	105,653 → Meetbouten geplaatst
Mos:	2 %
Opmerking:	duidelijk schade zijkanten door hoge-druk reinigen. ernstige verweering. Sprake van veel 'peeling' ⇒ Deze stempel verkeert in slechte conditie
Foto's	113-1 foto 1 t/m 113-1 foto 4

- Het feit dat het oppervlak op vooral de bovenzijde maar ook aan de zijkanten van de stempels zo is uitgespoeld kan mogelijk het gevolg zijn dat het beton in 2013 is gereinigd met water onder een relatief hoge druk van 300 bar á 350 bar. Het is hierdoor niet vast te stellen of het nu ontstane 'uitgespoelde' uiterlijk ook had ontstaan indien het oppervlak niet met hogedruk spuiten was gereinigd;

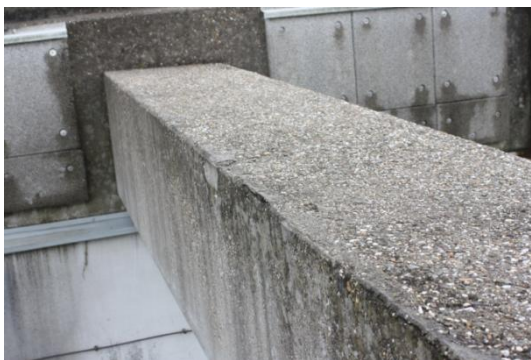
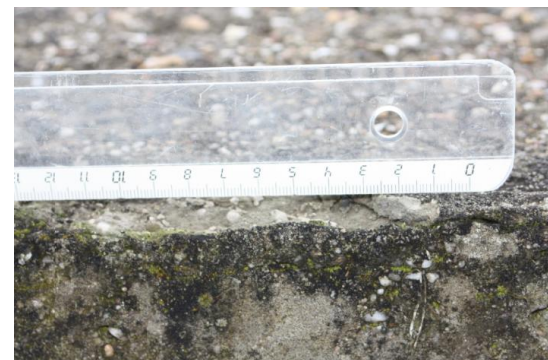
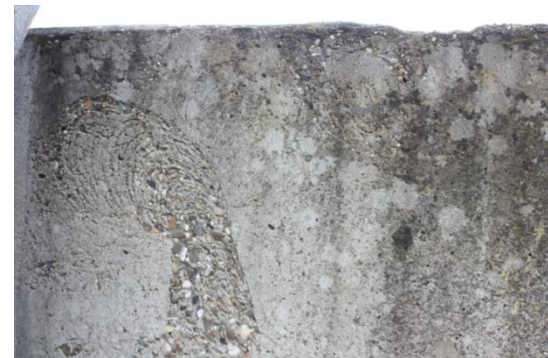
Moot- stempel nr.	116-1
Km:	-

Mos:	5 %
Opmerking:	duidelijk schade aan zijkanten door hoge-druk reinigen. ernstige verwerking. Lokaal sprake van 'peeling' ⇒ Deze stempel verkeert in redelijk slechte conditie
Foto's	116-1 foto 1 t/m 116-1 foto 4

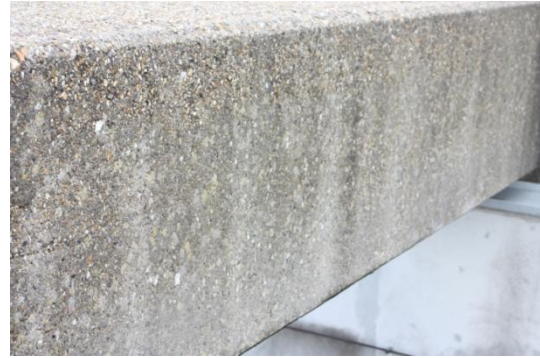
Moot- stempel nr.	119-1
Km:	
Mos:	
Opmerking:	matige verwerking aan bovenzijde er tekent zich een naad af op het bovenvlak, mogelijk een onderhuids breukvlak/peeling? Zie foto nr. 1
Foto's	119-1 foto 1 en 119-1 foto 2

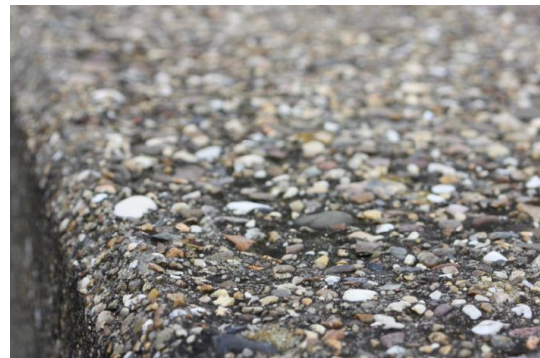
Moot- stempel nr.	122-3
Km:	105,867 → Meetbouten geplaatst
Mos:	5 %
Opmerking:	matige verwerking. Nauwelijks 'peeling'
Foto's	122-3 foto 1 en 122-3 foto 2

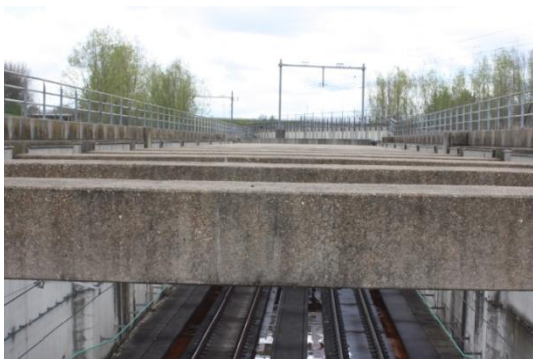
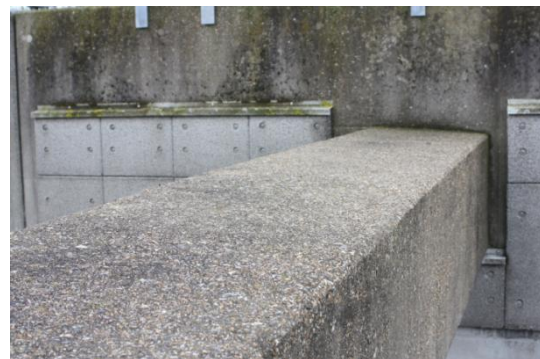
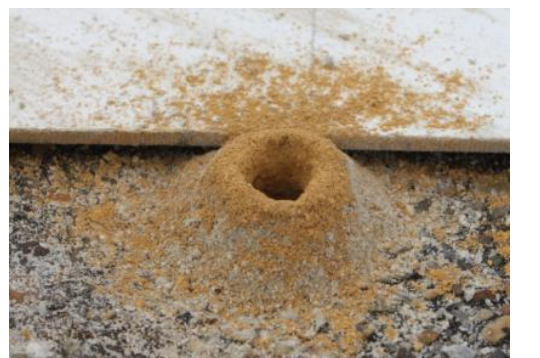
Moot- stempel nr.	133-4
Km:	106,206 → Meetbouten geplaatst
Mos:	5 %
Opmerking:	matige verwerking. Nauwelijks 'peeling' het boren van de gaten voor de aan te brengen meetspijker gaat héél erg gemakkelijk (weinig weerstand) Uit één van de boorgaten komt zandkleurig boorgruis (zachte steen?) Zeer vreemd.
Foto's	133-4 foto 1 t/m 133-4 foto 4

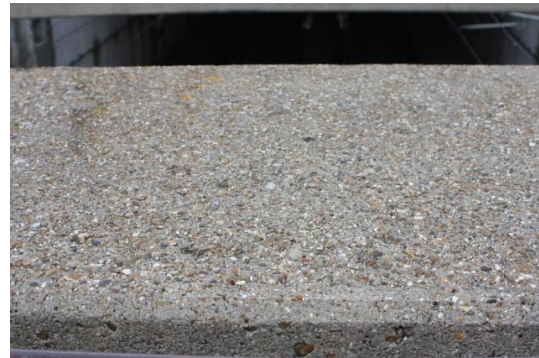
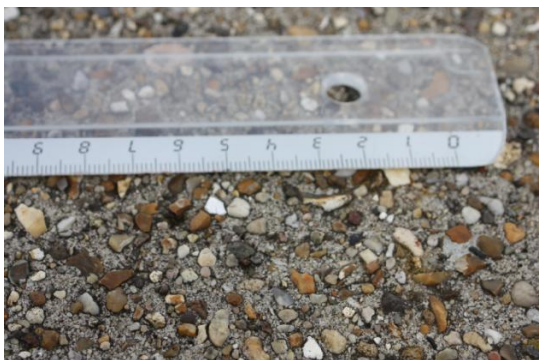
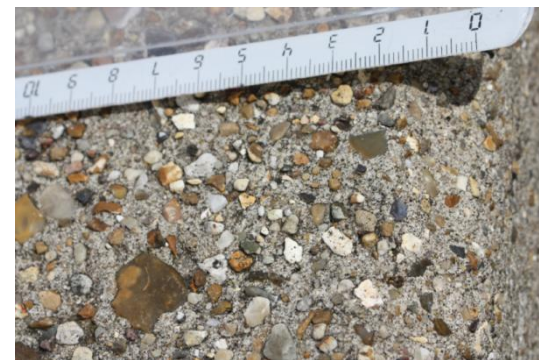
Moot- stempel nr.	136-4
Km:	-
Mos:	1%
Opmerking:	matige verwerking. Geen 'peeling' stempels in deze zone zien er anders uit: - aanmerkelijk lichter van kleur (foto 1) - fijnere gradatie grind aan het oppervlak (foto's 3 en 4)
Foto's	136-4 foto 1 t/m 136-4 foto 3

- Uit informatie van de "Duurzaamheidstudie van de stempels en gordingen van TRN" (BAM-rapportage) met rapportnummer 130030-rap-u-0008 blijkt dat de stempels in situ zijn gestort met een betonkwaliteit B25 milieuklasse 2, behoudens de stempels 136-5 en 141-1 t/m 143-5, die gestort zijn met een betonkwaliteit B45 milieuklasse 2;

- het feit dat de laatstgenoemde stempels met een hogere betonkwaliteit zijn gestort verklaart hoogstwaarschijnlijk waarom deze stempels, uiterlijk gezien, in een aanzienlijk betere conditie verkeren.

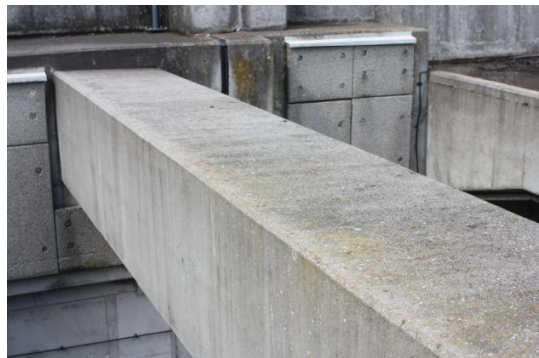
Moot- stempel nr.	139-1
Km:	-
Mos:	1 %
Opmerking:	weinig verwerking. Geen 'peeling' stempel verkeert ogenschijnlijk in goede conditie. Dit geldt ook voor het oppervlak van de aangrenzende dakconstructie (foto nr. 1)
Foto's	139-1 foto 1 en 139-1 foto 2

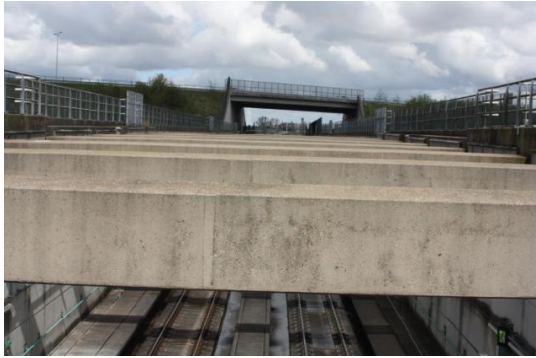
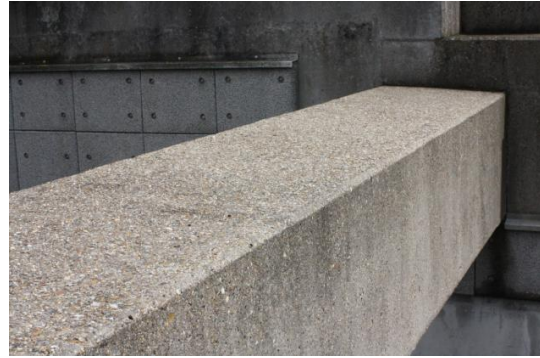
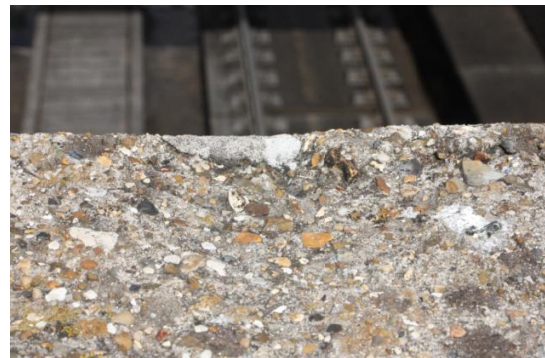
Moot- stempel nr.	141-3
Km:	106,400 → Meetbouten geplaatst
Mos:	1 %

Opmerking:	weinig verwerking. Nauwelijks sprake van 'peeling', echter onder de rij gezien lijkt het er wel op dat er sprake is geweest van 'peeling' (zie foto nr. 3) voor de moten 141 en moot 143 lijkt het er op dat de stempels in dezelfde (relatie) goede conditie verkeren als de stempels in moot 136
Foto's	141-3 foto 1 t/m 141-3 foto 4
