ONDERZOEKSRaad
VOOR VEILIGHEID

Stuwaanvaring door Benzeentanker bij Grave

Den Haag, mei 2018

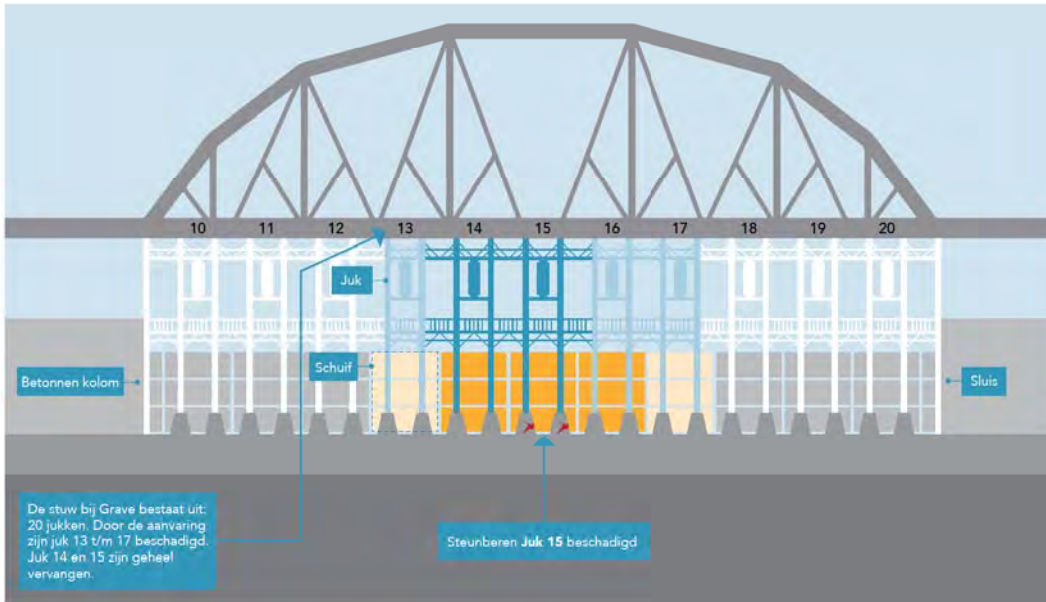
Gelet op de begincoers, de snelheid, de massa van het schip samen met de lading en de nadien geconstateerde schade aan de stuw en aan het schip, voer de Maria Valentine rechtdoor en zonder veel snelheidsvermindering door vijf jukken (nr. 13 t/m 17 van in totaal 20 jukken) heen. Deze jukken raakten daarbij beschadigd en klapten omhoog. De jukken ernaast (10, 11, 12, resp. 18, 19 en 20¹⁸) dienden als een geleiding voor de twee flanken om de vaarrichting te behouden (zie figuur 8).

Tijdens het aan- en doorvaren van de stuw, brak het schip niet in tweeën en knakte niet, en werd het schip ook niet doorboord of opengereten. Het schip is ook niet zodanig gekanteld dat het is gekapseisd. Aan de bovenzijde schraapten de zware jukken van de stuw over het gehele dek heen, met grote schades aan de installaties en andere elementen van de opbouw tot gevolg. Het stuurhuis werd bijna volledig verwoest en van het schip getrokken en de AIS-transponder verloor zijn functie.

Figuur 8: Plaats waar de Maria Valentine door de stuw is gegaan en aangerichte schade.

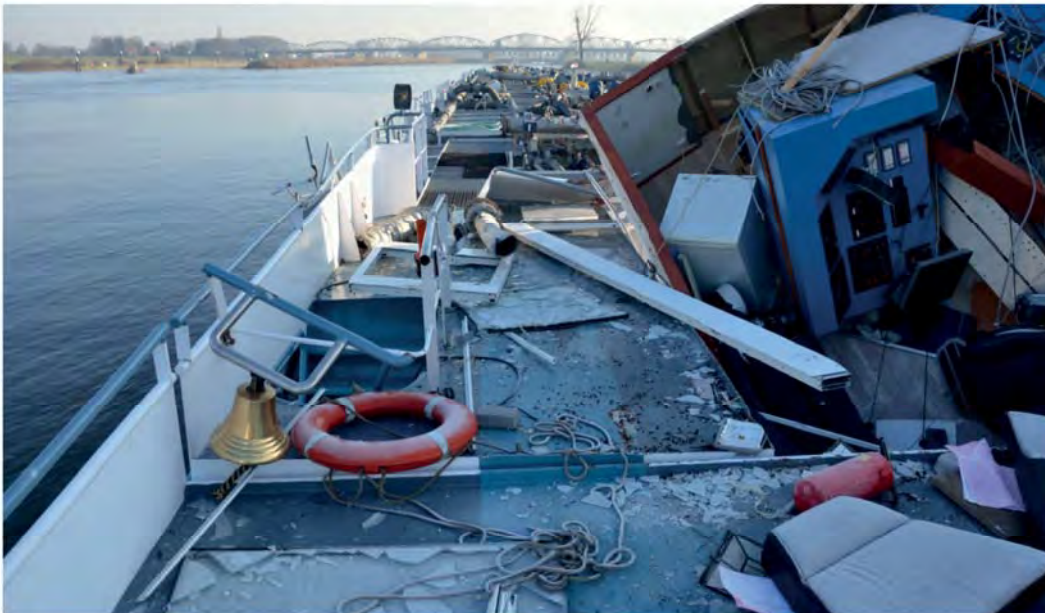
Aan de onderzijde raakte het schip niet beschadigd, ook niet aan de schroef²⁰. Doordat het stuurhuis door de aanvaring met de stuw was vernield kon het schip echter niet meer bestuurd worden. Kort na de aanvaring stopte de stuurman daarom de motor door in de machinekamer de noodstop van de motor in te drukken. Hiermee kwam het schip echter nog niet tot stilstand. De bemanning liet vervolgens de ankers vallen, en het schip kwam ongeveer 600 meter voorbij de stuw, aan de Brabantse zijde van de Maas, tot stilstand.

Figuur 9: Eindpositie en schadebeeld op de Maria Valentine. (Bron: Nationale politie)

²⁰ Er is na de aanvaring schade geconstateerd aan de schroef, maar deze schade kan niet zijn veroorzaakt door de directe passage van de stuw, aangezien er een straalbuis om de schroef zit.

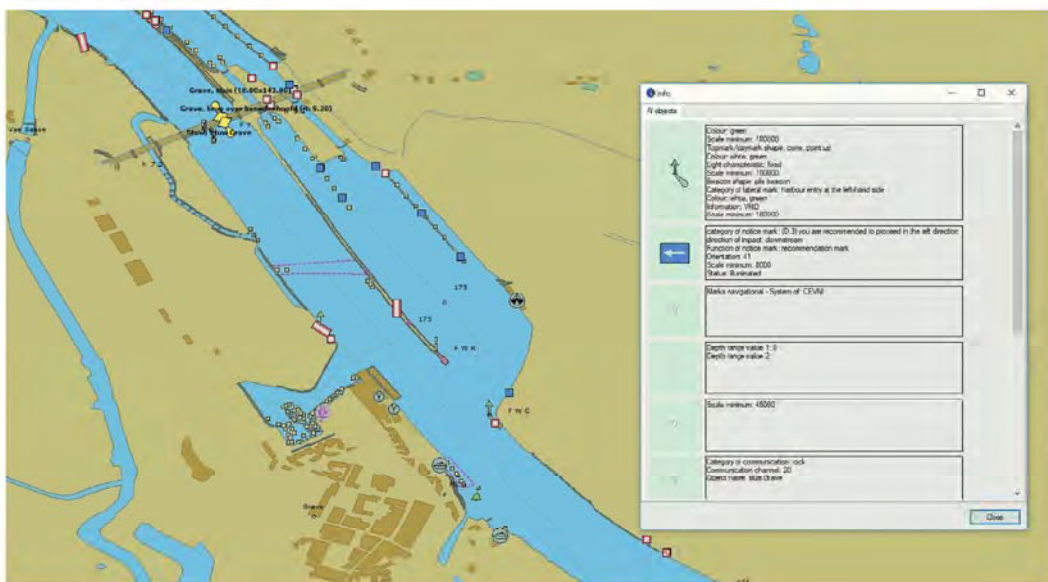
Figuur 11: Inland ECDIS beeld stuw-/sluiscomplex Grave. (Bron: Periskal)

Het beeld dat het systeem gaf van de situatie bij Grave is onvoldoende nauwkeurig om een schipper accuraat bij de navigatie te kunnen ondersteunen. Zo is in figuur 11 te zien dat de pijl met de aanbevolen vaarrichting naar de stuw wijst in plaats van naar de sluis en dat de ballenlijn ontbreekt²⁸.

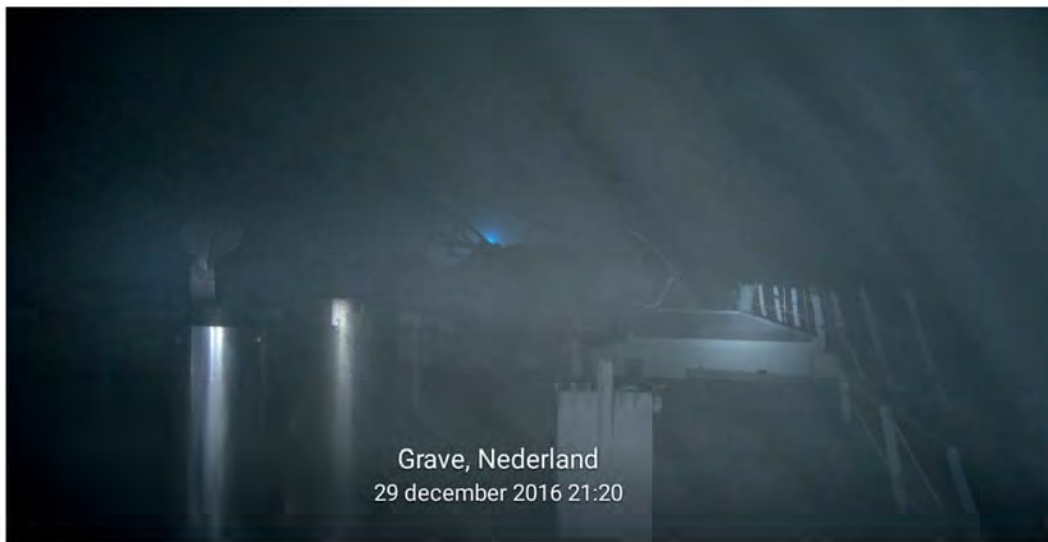
Rond 20:50 uur voer de 1^e OVD Water RWS aan boord van de RWS 27 naar de Maria Valentine. Aangekomen bij de Maria Valentine, legde men roepcontact met de bemanning die bezig was de schade aan het leidingenwerk op te nemen. De 1^e OVD Water RWS ging aan boord van de Maria Valentine en sprak daar kort met de schipper, die een verdwaasde en aangeslagen indruk maakte. De 1^e OVD Water RWS bood de schipper aan om hem en de andere opvarenden met de RWS 27 naar de wal te brengen, maar de schipper gaf te kennen dat hij en de opvarenden aan boord wilden blijven. Omdat het woonverblijf aan boord van de Maria Valentine niet was beschadigd en overdruk had, konden de bemanningsleden en passagiers volgens de schipper daar veilig verblijven. De 1^e OVD Water RWS sprak hierover niet met de andere opvarenden, maakte een inspectie van het binnenvaartschip en nam aan boord met de mobiele telefoon foto's van de schade. De 1^e OVD Water RWS vroeg het telefoonnummer van de schipper om hem zo nodig telefonisch te kunnen bereiken. Na ongeveer een half uur

Figuur 16: Foto van het dek van de Maria Valentine, genomen door de 1^e OVD Water RWS. (Bron: Rijkswaterstaat)

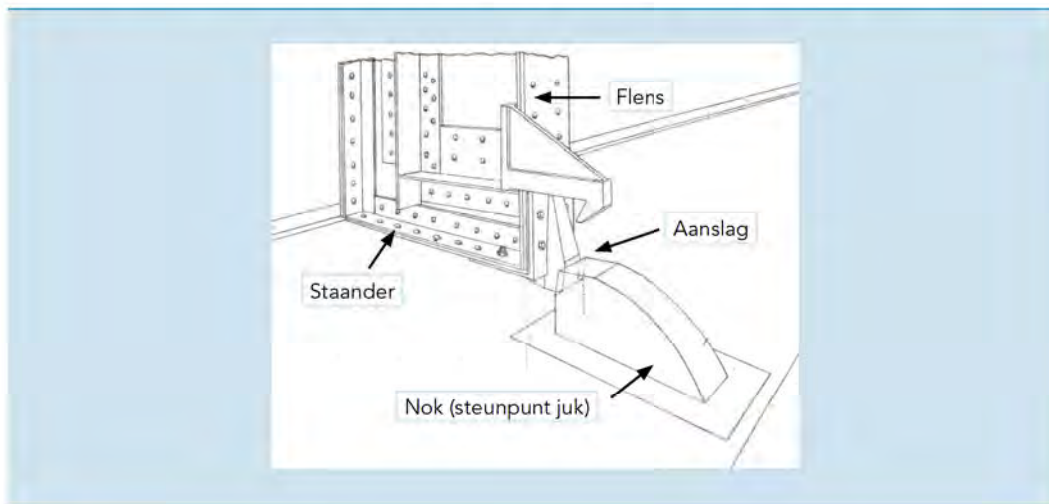
I-profielen met een flensdikte van 0,25 m tegen de nok. Het steunvlak (de aanslag) van de staanders tegen de nokken bedraagt 7 bij 10 cm per staander (zie figuur 2).

Figuur 2: Details steunpunt juk op drempel stuw. (Bron: Rijkswaterstaat)
