**BIESBOER Expertise B.V.****Onafhankelijk technisch expertisebureau****Mosselaan 65 1934 RA Egmond aan den Hoef****Tel: + 31 (0)72 – 5063033****Fax: + 31 (0)72 – 5062552****E-mail: info@biesboerexpertise.com****Rapport** 17-280 aco**Rapporteur(s)** 10.2.e**R A P P O R T****Opdrachtgever**

Aard van de ingestelde expertise : technische- en tactische expertise t.a.v. het ontstaan van brand

Soort schade : brandschade - AVB
Object : bedrijfs-/kantoorpand
Risicoadres : Druivenstraat 3, 4816 KB Breda
Schadedatum : 25 augustus 2017
Opdrachtdatum : 25 augustus 2017
Sluitingsdatum rapport : 2 oktober 2017
Bijlage(n) : 3 stuks en een digitale map met 22 foto's

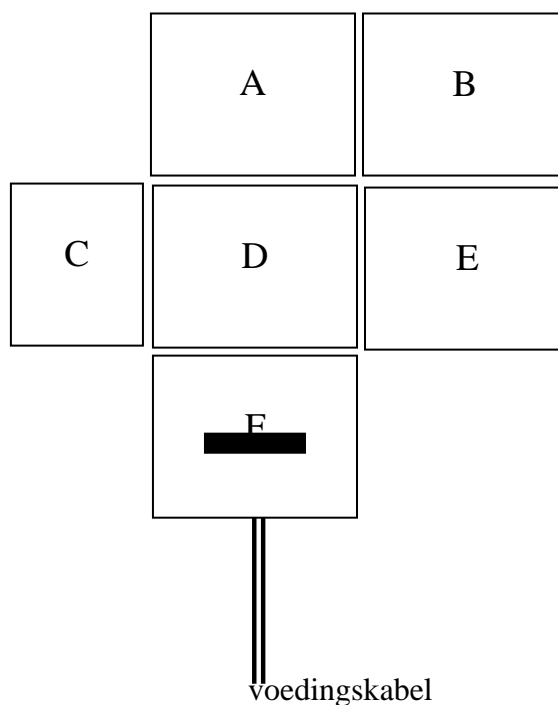
figuur 4.1.a opbouw verdeelinrichting

- A = veiligheidskast (mespatronen)
- B = veiligheidskast (D-smeltveiligheden)
- C = veiligheidskast (D-smeltveiligheden)
- D = kast fase- en PE-geleider(s)
- E = veiligheidskast (D-smeltveiligheden)
- F = kast hoofdschakelaar

- de kortsluiting is ontstaan tussen twee spanning-voerende faserails welke zijn ondergebracht in kast D (zie: figuur 4.1.a) en ten behoeve van de expertise zijn genummerd II en III;

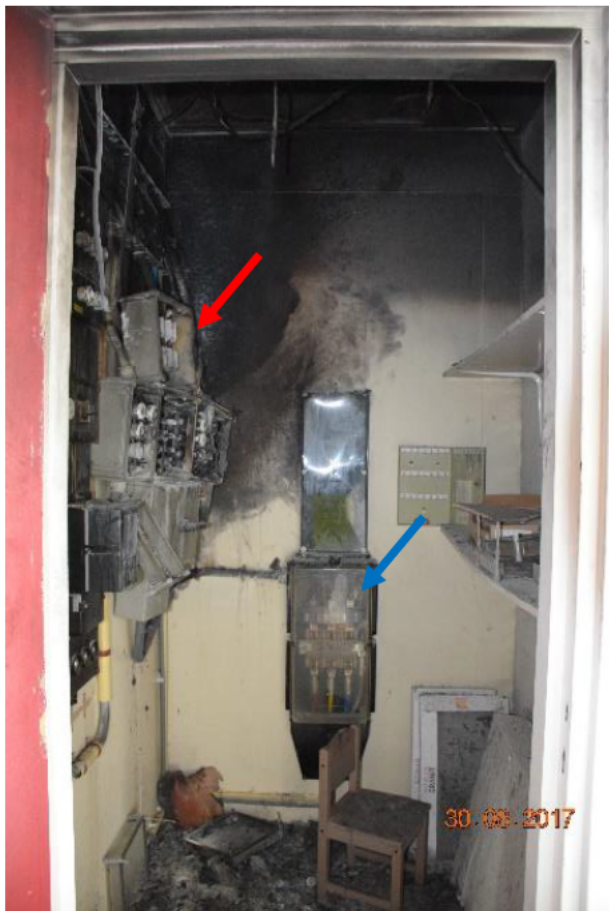
Foto 1

Het onderzoek richt zich op de hoofdverdeelinrichting op de linker muur in de meterkastruimte op de begane grond, zie foto op voorblad en foto 1 (rode pijl).

Op foto 1 is op de achter muur te zien dat in deze ruimte ook de 'hoofdaansluiting' van het pand Druivenstraat 3 is gesitueerd (blauwe pijl). De hoofdaansluiting was nog in takt. De mespatroonhouders in de aansluitkast van de energieleverancier waren voorzien van zogenoemde 'doorverbind messen', zie foto 2 in de rode cirkel.

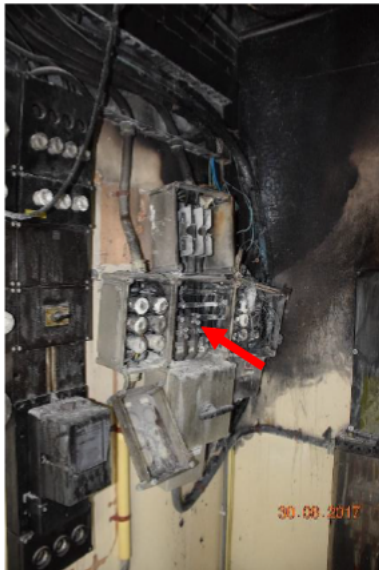
Foto 3.

In de Halyester (merk) hoofdverdeelinrichting, op de linker muur, heeft zich een explosie voltrokken, welke, zo het zich laat aanzien, is ingeleid door een sluiting tussen twee spanning voerende fase geleider rails. De fase geleider rails bevonden zich in een zogenoemde railkast. In foto 3 is deze railkast de middelste van de drie horizontaal naast elkaar gelegen kunststof compartimenten, aangegeven met de rode pijl. Volgens enkele aanwezigen is de sluiting/explosie gepaard gegaan met een steekvlam c.q. vlamboog.

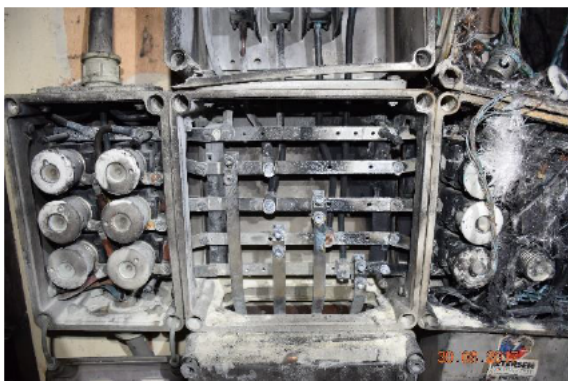
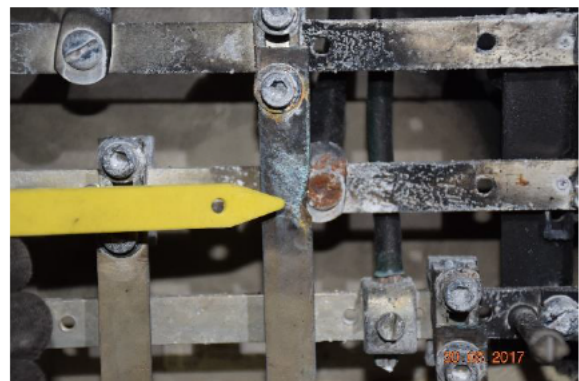
Op foto 4 en 5 ziet u meer gedetailleerde foto's van het punt van inleiding.

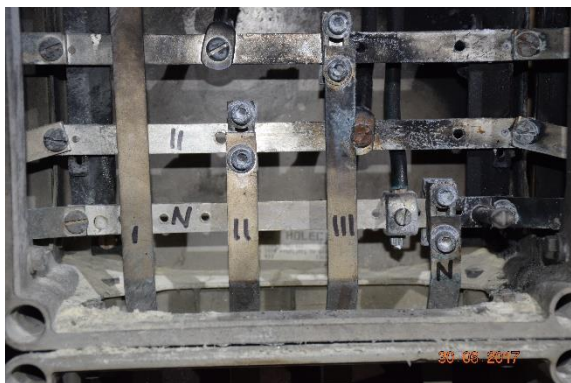
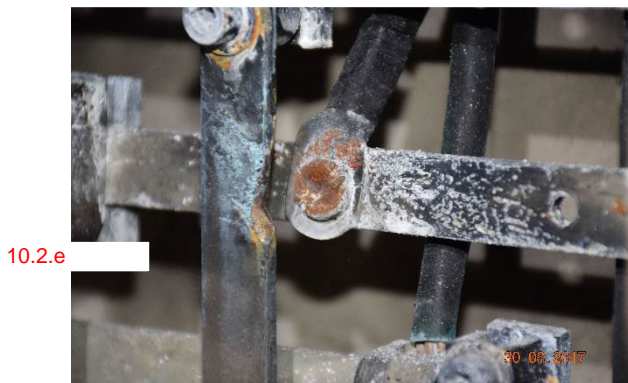
Ter verduidelijking zijn de geleider rails op foto 6 genummerd en kunnen we spreken van een sluiting tussen de geleider rails van fasen II en III.

Op foto 6 en 7 is te zien dat de inleidende sluiting van de explosie moet zijn veroorzaakt door een geleidend voorwerp tussen de bovenkant van de roestkleurige bout (bout kop met sleuf) in faserail II, en de daarboven gesitueerde faserail III. Het geleidende voorwerp moet zich, gezien de kegelvormige vervorming van de kop van de bout, op het moment van sluiting ongeveer in het midden van de sleuf hebben bevonden en heeft op dat moment gelijktijdig fase III geraakt.

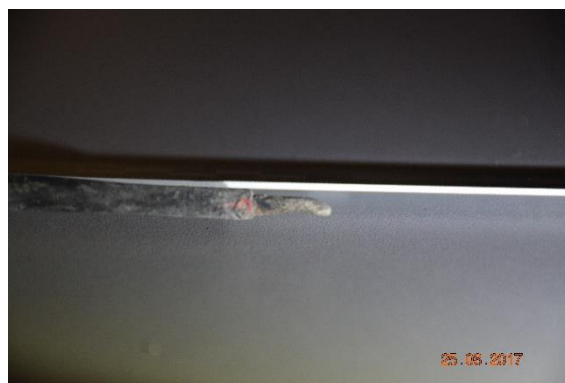
Foto 8.

Naar verluidt is eerder door de inspecteur van de Inspectie SZW een geleidend voorwerp onder zich genomen, zijnde de 'geïsoleerde schroevendraaier' van foto 8, welke door de Inspectie SZW is aangewezen als het voorwerp dat de inleidende sluiting van de vlamboog explosie moet hebben veroorzaakt. Rapporteur heeft deze schroevendraaier niet zelf gezien echter heeft foto's verkregen van de heer 10.2.e De puntvormige vervorming van de schroevendraaier, zoals op foto 7 en 8 is te zien, komt overeen met de kegelvormige vervorming op de kop van de bout. Ook de lengte van het ongeïsoleerde gedeelte van de geïsoleerde schroevendraaier lijkt voldoende lang om de afstand tussen de kop van de bout en de daarboven liggende fase rail te overbruggen.

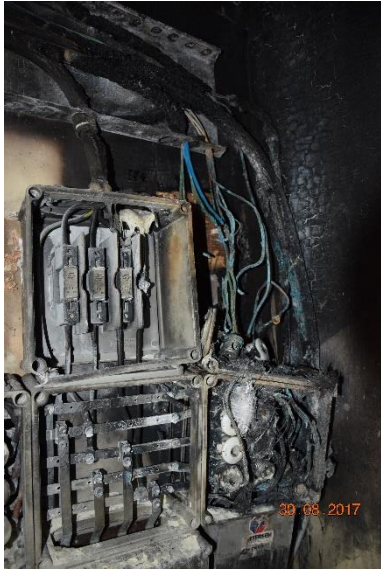
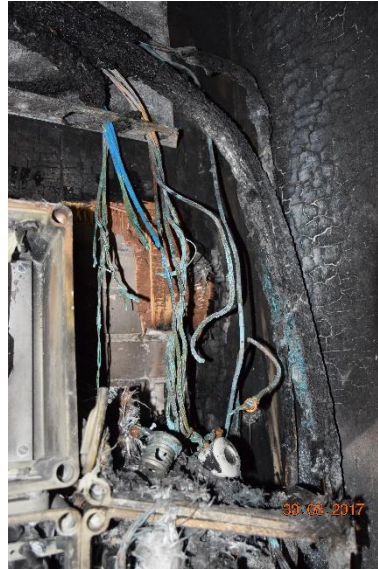
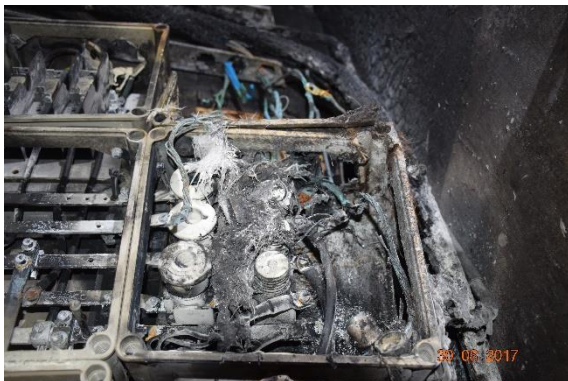
Door de eigenschap van de substantiële toename in volume, van de nevel en de gaswolk is tevens verklaarbaar dat de explosie tevens op andere plaatsen in de verdeelinrichting is uitgetreden c.q. explosieve schade heeft aangericht en wel in de kasten te zien op de foto's 9 tot en met 11.

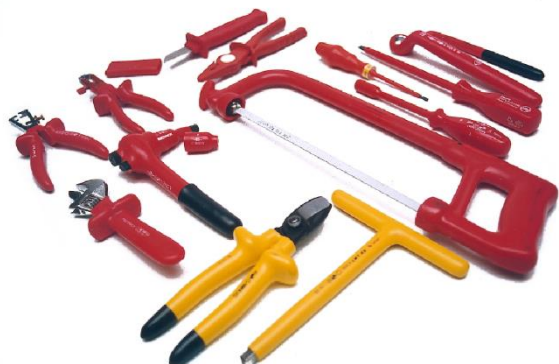
Afb. 14

Duidelijk is te zien dat er verschillende lengtes van het ongeïsoleerde deel van het (dubbel) geïsoleerde gereedschap worden gehanteerd.

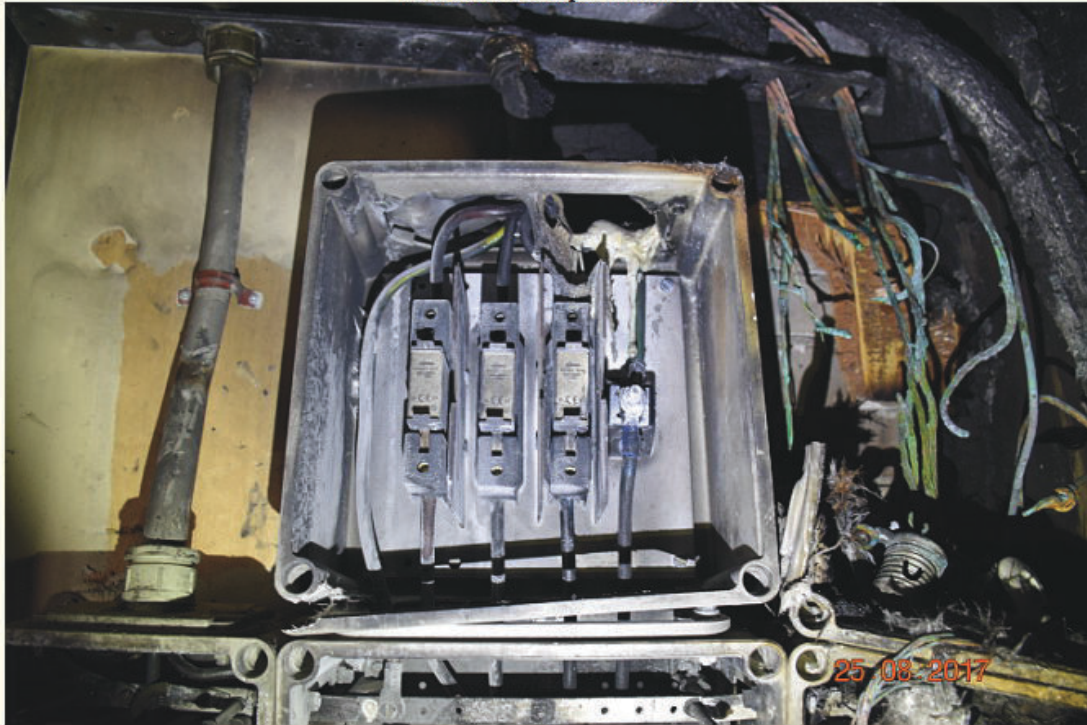
7

De onderhavige brand heeft, zoals aangegeven gewoed en is beperkt gebleven tot de onderhavige meterkastruimte welke voornamelijk brandschade toonde in de hoek linksachter en aldaar op een hoog niveau met als basis voornamelijk het rechter gedeelte van de kastenbatterij/ verdeelinrichting (foto 5). Van deze verdeelinrichting was kast B deels verloren gegaan en kast E vrijwel geheel. Kast B en in mindere mate kast E toonden een beeld alsof deze waren geëxplodeerd (foto 6). De kasten A, C en D waren niet meer voorzien van een beschermkap en/of beschermplaten. Kast A was inwendig beroet en aan de bovenzijde door hitte aangetast en wel van buitenaf (foto 7).

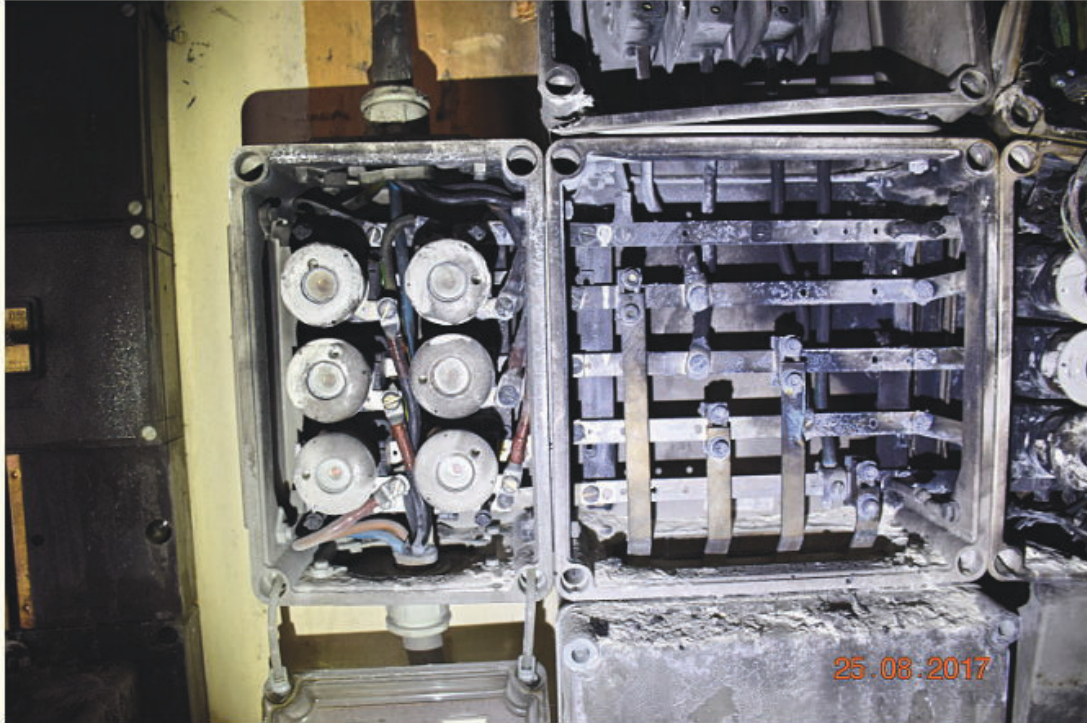
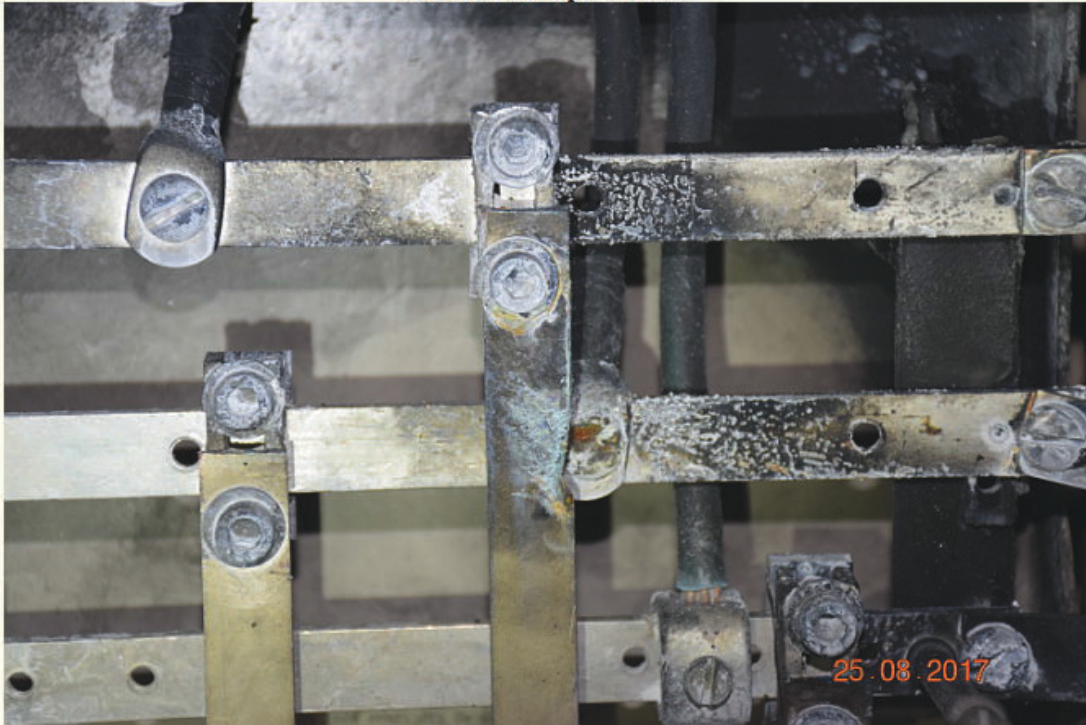
De kasten C en D toonden respectievelijk voornamelijk roetschade en hitte-/sluitsporen (foto's 8 en 9). Kast F was als enige kast nog voorzien van een beschermkap en deze kast toonde uitwendig geen bijzonderheden. Vanaf kast B was het houten plaatmateriaal aangebracht tegen de linker zijwand en de achterwand in een soort V-vorm door hitte/vlammen aangetast en oppervlakkig verkoold. Achter kast B was de houten wand plaatselijk doorgebrand tot op de achterliggende muur en deels na de brand weggebroken (foto's 6 en 10). Verder was aan de bovenzijde van de verdeelinrichting afgaande bekabeling door hitte/vlammen aangetast, zo ook in meer of mindere mate bekabeling welke bovenlangs het verlaagde plafond werd geleid (foto's 11 en 12). Van het systeemplafond resteerde voornamelijk de ophangconstructie. De restanten van de systeemplaten lagen samengekoekt op de vloer (foto 13). Tussen deze restanten lagen her en der componenten afkomstig uit de verdeelinrichting.

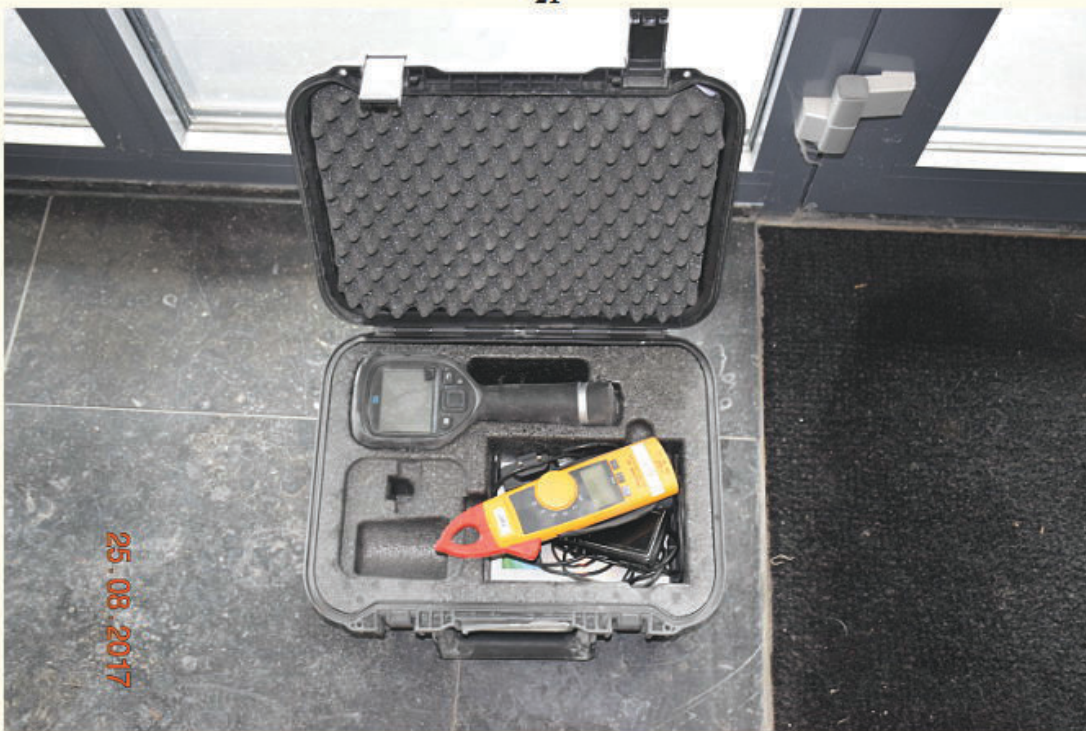
22

Tot slot werd door de heer 10.2.e voornoemd een koffer getoond met daarin een thermografische camera, een fotocamera en een zogenoemde Ampère-tang (foto 22) Deze koffer behoorde de heer 10.2.e voornoemd toe, aldus 10.2.e .

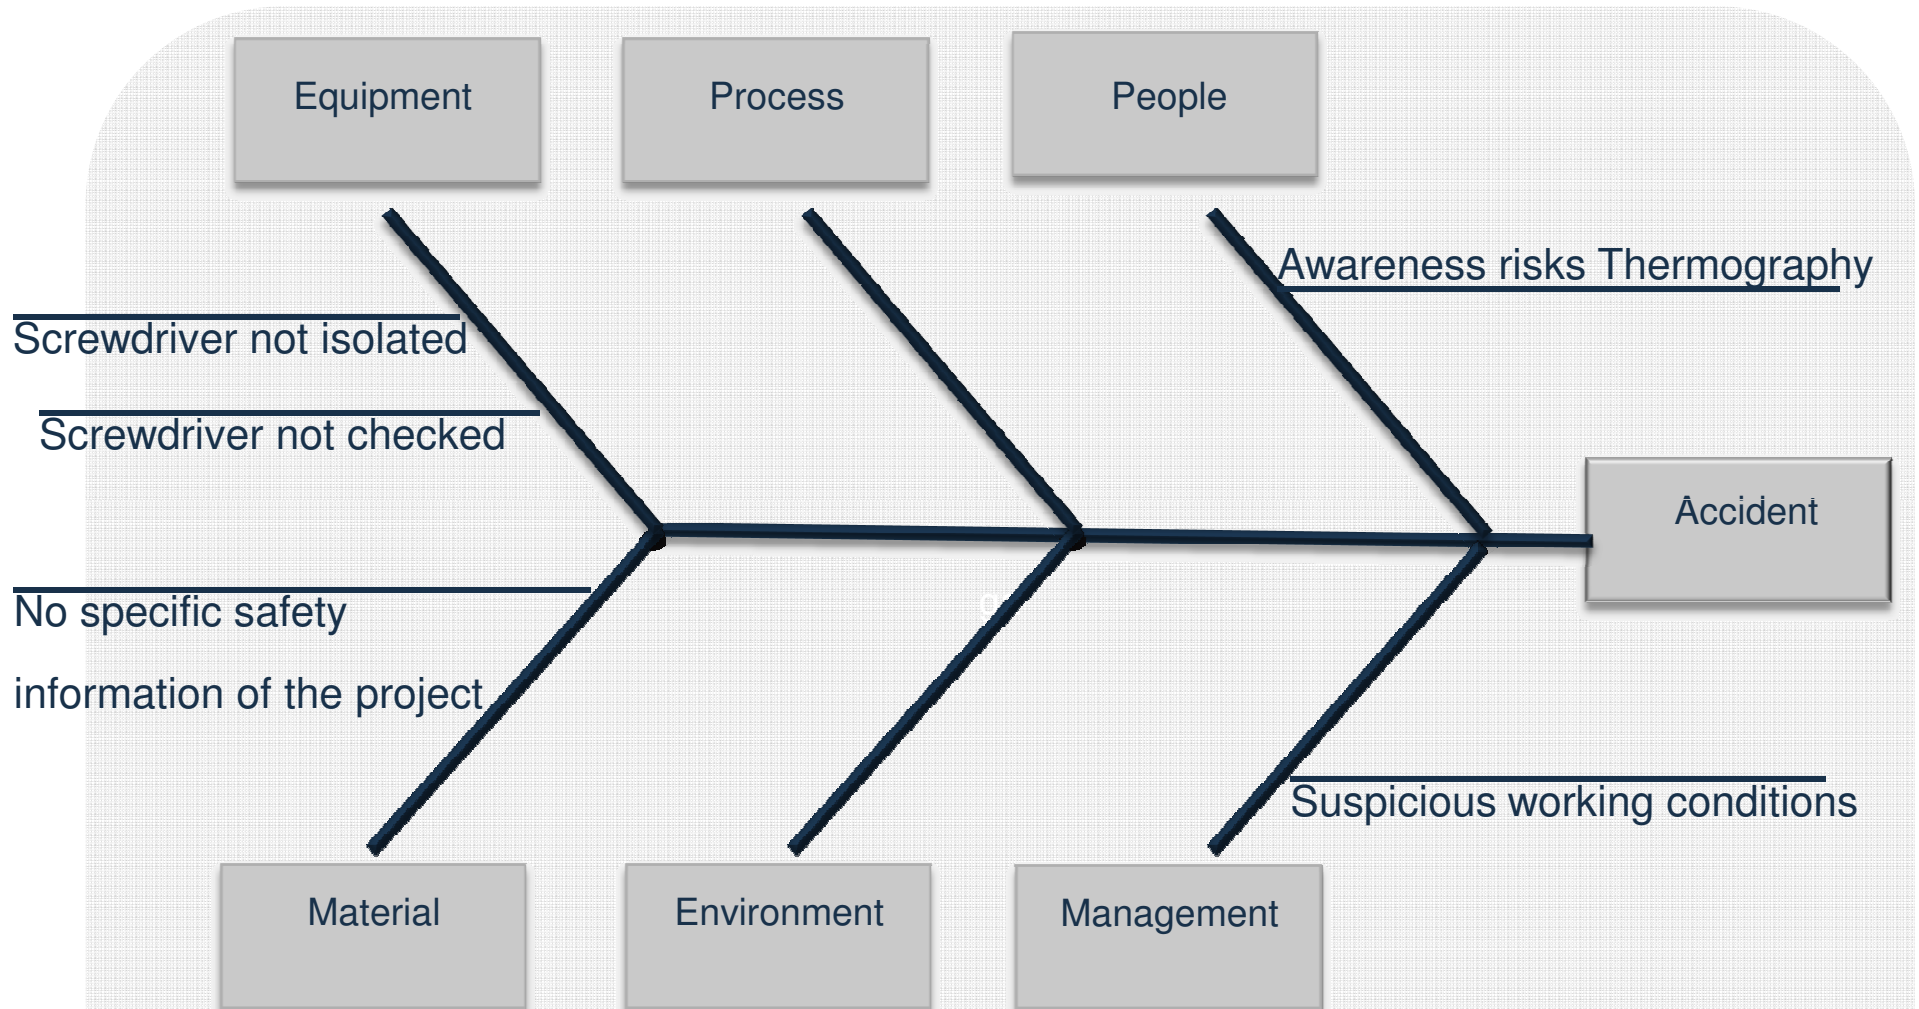
Elements which lead to the accident

KNOWLEDGE
Employee not properly trained on risks of defects of Screw Driver
No additional information from client on the risk assessment for Thermographic activities of the project.
No information from client about specific Risk Assessment of project.

ACTIONS	Due Date	Status	Responsible
LOCAL			
1. Prepare and communicate Task Risk Assessment Thermography including risks associated with opening of electrical cabinets	1/11.2017		10.2.e
2. Increase awareness of inspectors for using properly maintained equipment/tools	1/11/2017		
3. Create a maintenance plan of tools and equipment	1/11/2017		
4. Increase awareness of inspectors regarding suspicious working conditions and the stop work authority related to this	1/11/2017		
5. Assure specific safety information from clients is available at the start of a project	1/11/2017		
DIVISION / OG			
Electrical Department			
GROUP			
I&F
