Inspectie Verkeer en Waterstaat
Divisie Rail

Veiligheidsonderzoek

Veiligheidsonderzoek DR-03U005 Tussenrapportage

Op 20 maart 2003 vindt rond het middaguur te Roermond een botsing plaats tussen een goederentrein en een reizigerstrein.

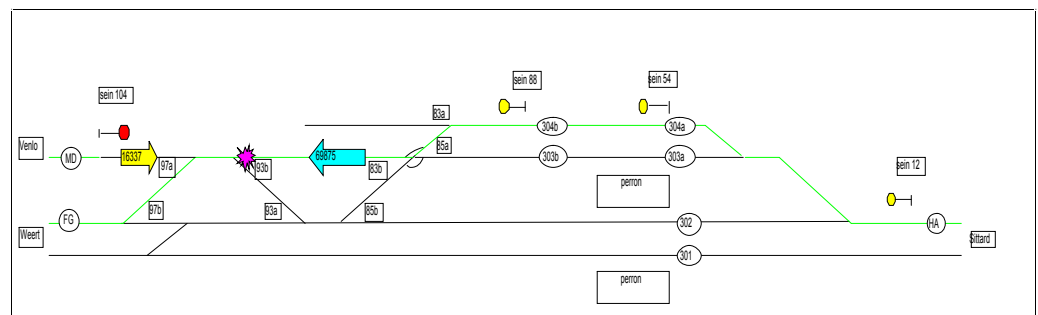
Tekening 1 – beknopte (niet complete) weergave spoor situatie emplacement Roermond.

Bij nadering van Roermond ziet de machinist van de goederentrein dat het laatste automatische sein met seinnummer P819 het seinbeeld 'Geel 8' toont. Hij brengt daarop de snelheid van de trein terug tot 80 km/h. Vervolgens toont het inrijd-sein van Roermond (sein 12) het seinbeeld 'Geel'. De machinist brengt de snelheid van de trein verder terug en rekent erop dat het volgende sein 'Rood' kan tonen. Ter hoogte van sein 12 neemt hij sein 88 in de verte al waar met daarin het seinbeeld 'Rood'. Sein 88 is het uitrijdsein van Roermond in de rijrichting Zuid → Noord.

De treindienstleider ziet op dat moment op zijn signaleringsscherm de spoorbezetting van de reizigerstrein vóór sein 104 verdwijnen. Tevens ziet hij op zijn scherm dat wissel 97 uit de controle is geraakt. Uit de TNV-logfiles blijkt dat sein 104 niet uit de stand 'Stop' is gekomen voor de reizigerstrein. De treindienstleider denkt op dat moment eerst aan een soortgelijke wisselstoring als eerder die ochtend. Hij realiseert zich op dat moment niet dat het missen van de spoorbezetting vóór sein 104 en het uit de controle geraken van wissel 97 het gevolg is van het zich ongeoorloofd voorbij sein 104 bevinden van de reizigerstrein die daardoor rechtsreeks op de goederentrein afrijdt.

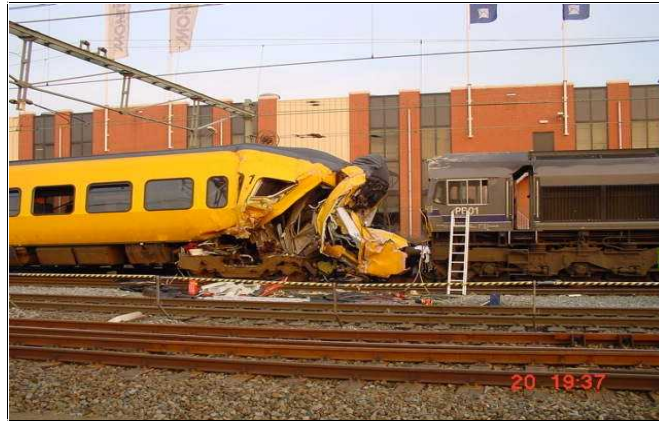
De reizigerstrein raakt zwaar beschadigd. Ten gevolge van de botsing bezwijken de cabine en het voorste compartiment van het DM'90 treinstel. De Class'66 locomotief van de goederentrein blijft uiterlijk relatief onbeschadigd. Ten gevolge van het voorval wordt verder de infrastructuur beschadigd.

Foto 1 – schadebeeld na de botsing.

Ten gevolge van de impact van de botsing bezwijkt een groot gedeelte van de voorste rijtuigbak van het DM'90 treinstel. Of dit bezwijkingsgedrag overeenkomt met de tijdens het ontwerp bepaalde waarden, wordt nader onderzocht.
