Rapportagedatum Versie 2.0
29 november 2005 Definitief
Inspecteurs
J.H. van Vliet / N.J.A. Kuijper
Onderzoeksnummer
RV-05U0019

RV-05U0019

Op maandag 15 augustus 2005 vindt om 09:10 uur een ontsporing plaats van een reizigerstrein aan de westzijde van het emplacement Amsterdam Centraal.

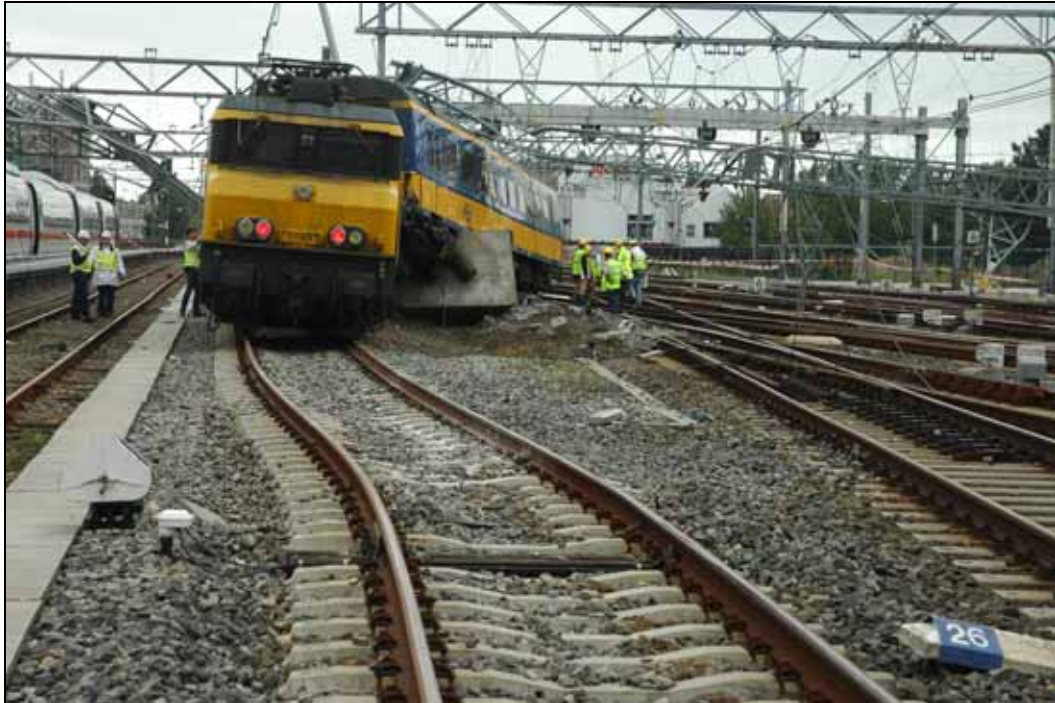
De reizigerstrein bestaat uit een duwende locomotief en 12 rijtuigen. Uit het schadepatroon, vastgesteld na de ontsporing, blijkt dat het laatste rijtuig en de achterop lopende locomotief in een andere richting (spoor 26) zijn geleid dan de rest van de trein (spoor 31). Het laatste rijtuig is hierdoor gaan scharen en heeft hierbij een bovenleidingportaal geraakt.

Het bovenleidingportaal is in zijn geheel uit de grond gerukt, met als gevolg het instorten van de bovenleidingconstructie over de gehele breedte van het emplacement Amsterdam Westzijde. Een deel van deze constructie is terecht gekomen bovenop een ICE treinstel dat opgesteld staat op spoor 24. Een ander gedeelte is vooral op het ontspoorde gedeelte van trein 822 terecht gekomen.

Afbeelding 4: Het scharen van het laatste rijtuig over de sporen 26 en 31.

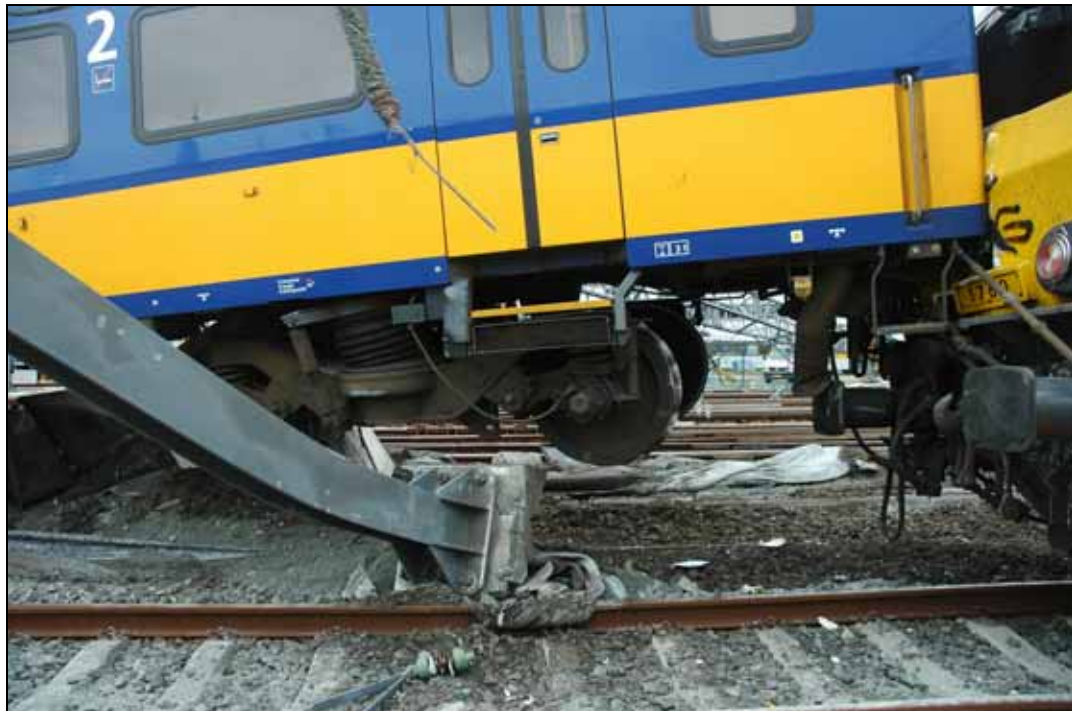
Afbeelding 5: Omhoog gedrukte achterste rijtuig.

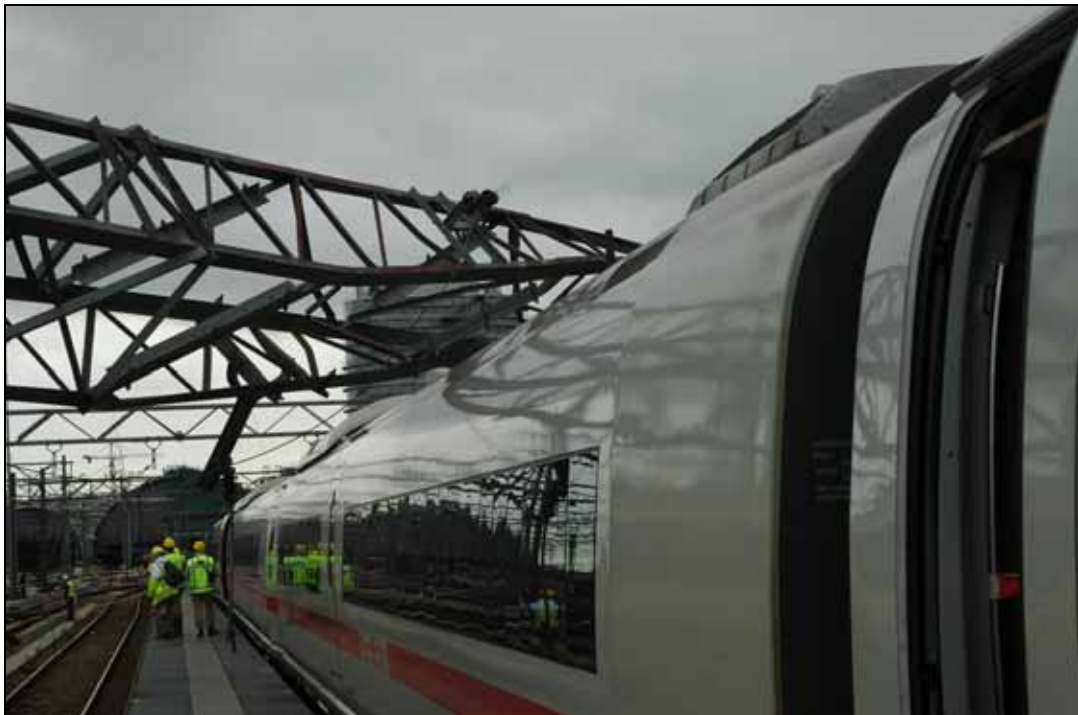
Afbeelding 6: bovenleidingconstructie op ICE-treinstel.

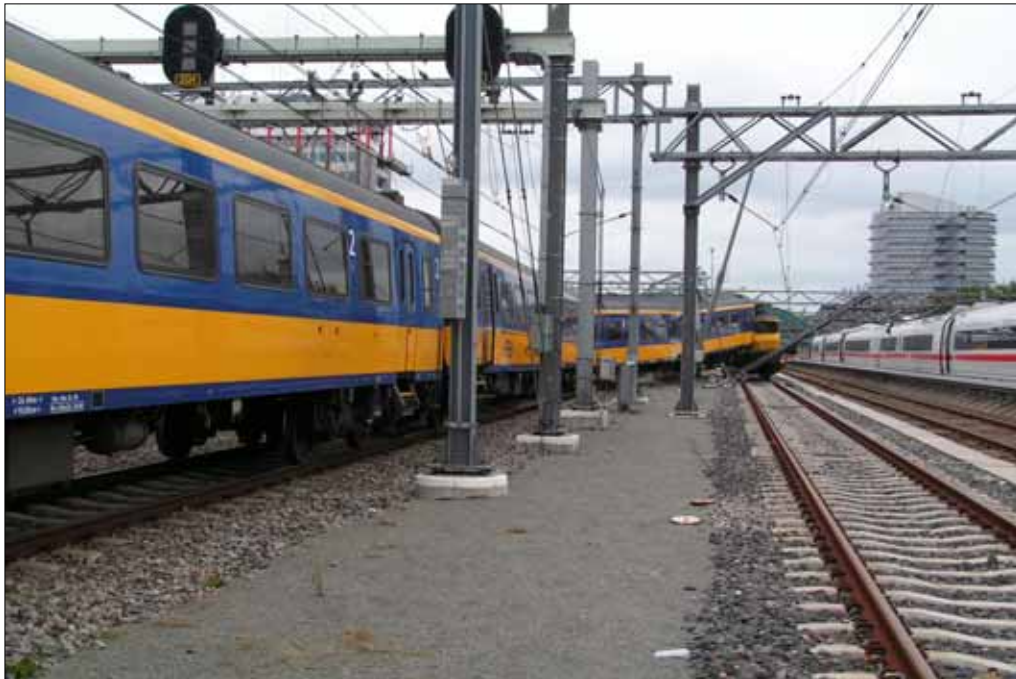
Afbeelding 12: De locomotief komt op spoor 26 tot stilstand. Het laatste (12^e) rijtuig staat tussen spoor 26 en spoor 31.

- Het achterste draaistel van het laatste 12^e rijtuig is tot stilstand gekomen tegen de betonnen kolomvoet van het bovenleidingportaal. Het voorop lopende wielstel staat tegen de betonnen kolomvoet. Het achteroplopende wielstel hangt vrij en is nog draaibaar.

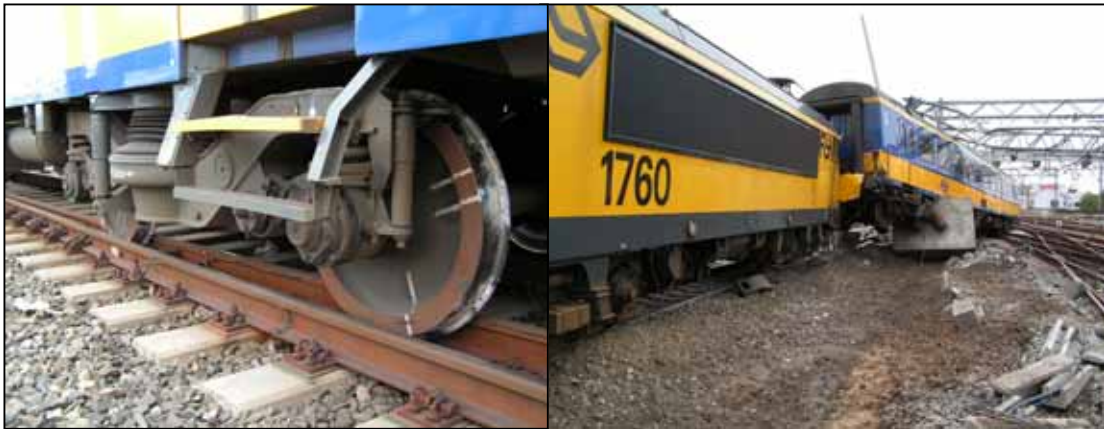
Afbeelding 13: Sporen van contact met betonnen dwarsliggers op het loopvlak van het wiel van het één na laatste (11^e) rijtuig.

Afbeelding 14: Het laatste (12^e) rijtuig staat geschrant tussen spoor 26 en spoor 31

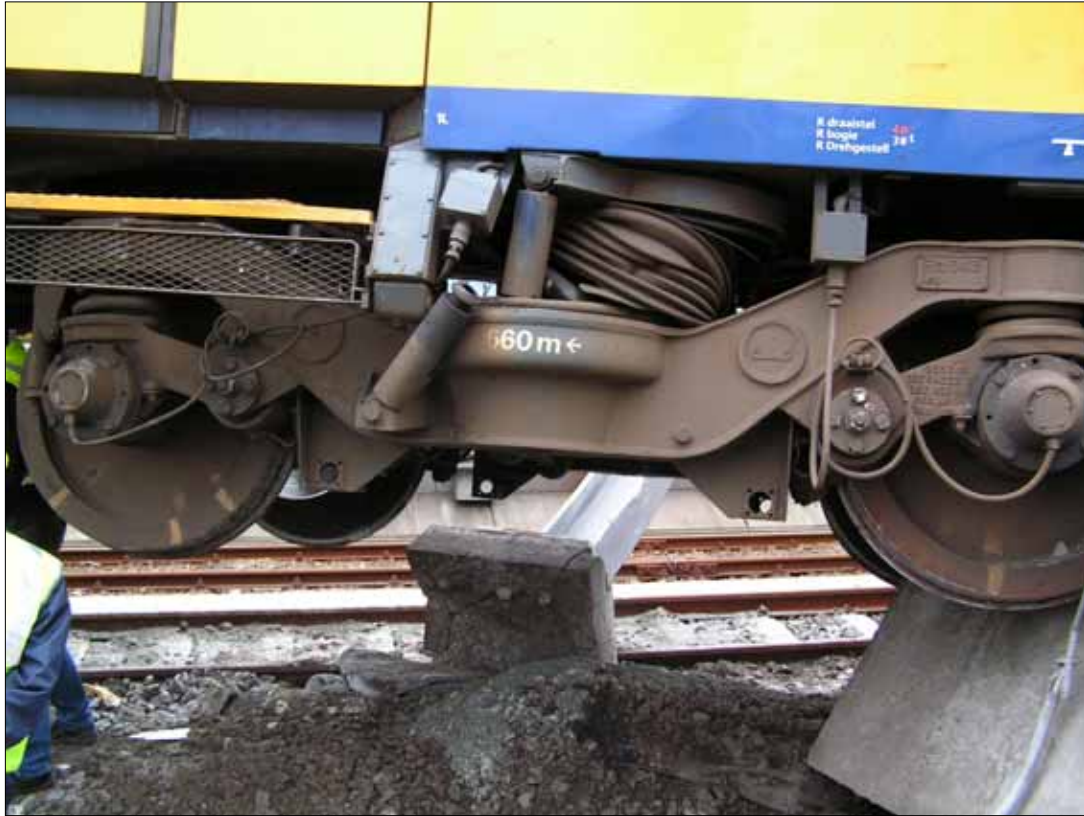
Afbeelding 15: Het achterste draaistel van het laatste rijtuig tegen de betonvoet.

- Op het loopvlak van het rechter wiel van het voorop lopende wielstel van het laatste draaistel van het 12^e rijtuig zijn beschadigingen geconstateerd. Het wielstel zat vast op de betonnen kolomvoet, waardoor het loopvlak niet in zijn geheel geïnspecteerd kon worden. Het linker wiel van het voorop lopende wielstel kon gezien de slechte bereikbaarheid niet ter plaatse geïnspecteerd worden. Bij nadere inspectie van het materieel in het revisiebedrijf van NedTrain te Haarlem op 17 augustus 2005 is het uitgebouwde draaistel inclusief wielen nader onderzocht. Bij deze inspectie zijn aan het ontspoorde draaistel geen bijzonderheden of afwijkingen geconstateerd;

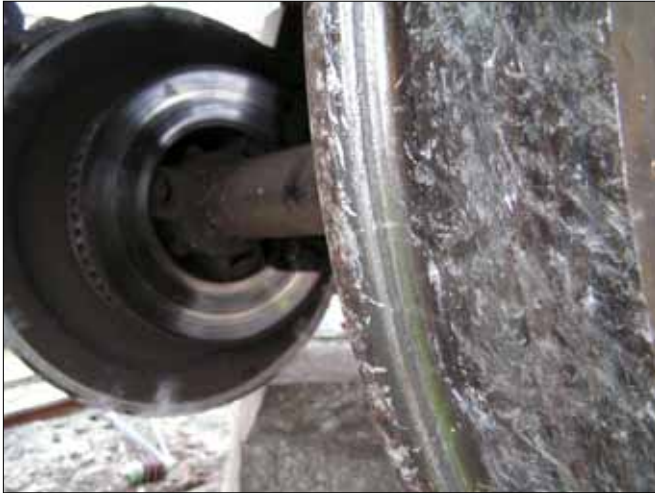
- Op het rechter wiel van het achterop lopende wielstel van het achterste draaistel van het 12^e rijtuig zijn sporen van een herhaald contact met betonnen dwarsliggers en / of ballast zichtbaar (zie afbeelding 16);

Afbeelding 16: Loopvlak rechter wiel van het achterste wielstel 840503 van achterop lopende draaistel RA 643 van het 12e en laatste rijtuig.

- Op de flens van het linker wiel van het achterop lopende wielstel 840503 van het achterop lopende draaistel van het laatste rijtuig zijn zeer duidelijke scherpe beschadigingen zichtbaar. De beschadigingen op de flens duiden op het raken van de spoorstaaf bevestigingen aan de buitenzijde (linkerzijde) van de linker spoorstaaf gezien in de rijrichting;
- De elektrische locomotief (in duw positie) staat volledig ontspoord in spoor 26 met cabine 2 achterop. De draaistelnummers zijn EG061 (voorop) en EG 028 (achterop).
- De buffers van de locomotief zijn later door NS Reizigers gecontroleerd. Hierbij zijn geen afwijkingen geconstateerd. Overige afwijkingen zijn evenmin geconstateerd.

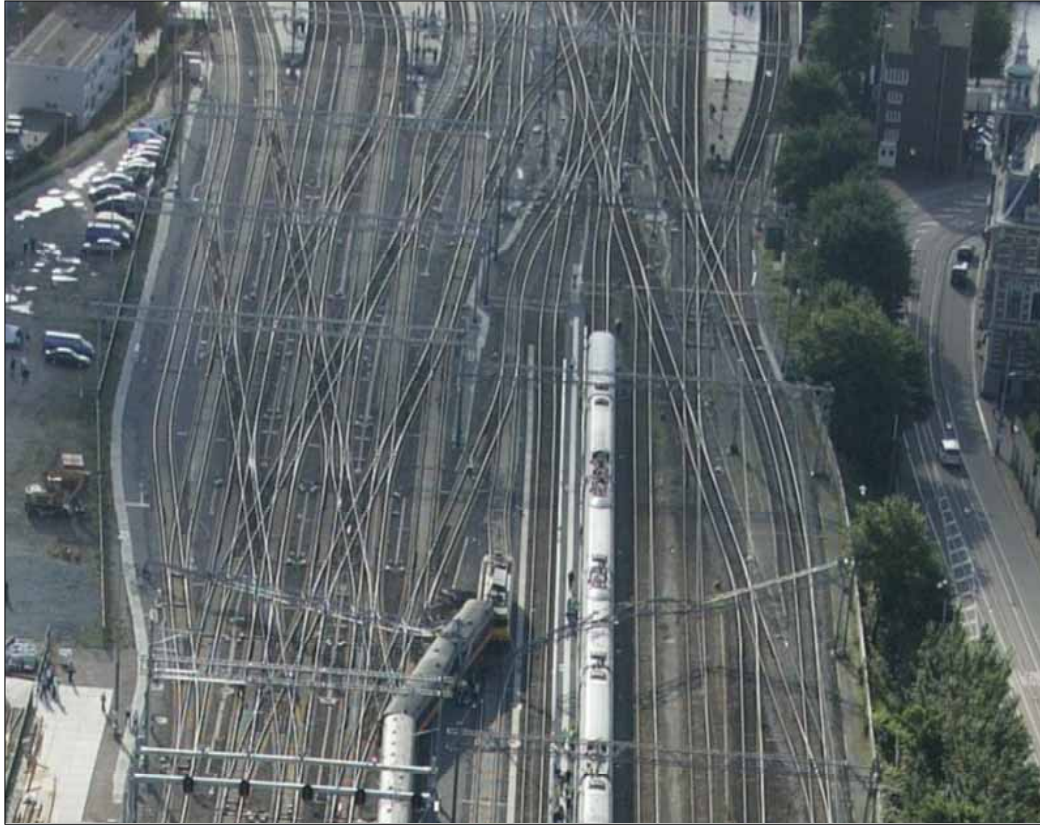
De locomotief en het laatste truckstel van het laatste rijtuig staan op spoor 26, de rest van de trein staat op spoor 31. Het laatste rijtuig staat dwars tussen de twee naast elkaar liggende sporen. Het laatste (12e) rijtuig staat met het voorste truckstel op spoor 31 en het achterste op spoor 26, met daarachter de volledig ontspoorde locomotief.

Afbeelding 18: Luchtfoto van ontspoorde achterste deel van trein 822. (Bron: KLPD)

Door het dwars staan van het laatste rijtuig tussen spoor 31 en 26 heeft de linker zijkant van dit rijtuig een bovenleiding portaal geraakt en de betonnen kolomvoet uit de grond getrokken en circa 10 meter meegesleept. Dit laatste rijtuig staat met de achterzijde op de betonnen kolomvoet en het eerste wielstel van het achterste draaistel zit strak tegen de betonnen kolomvoet aan. Het tweede wielstel van het achterste draaistel hangt vrij in de lucht.

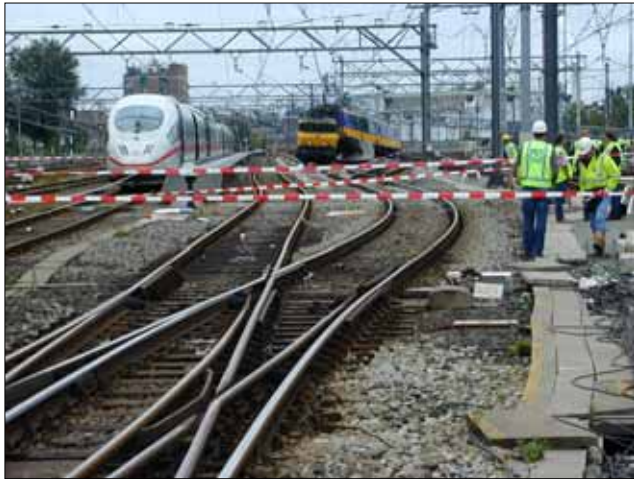
Afbeelding 20: Wissel 57A waar de eerste sporen van de ontsparing zijn gevonden ter hoogte van de vrijbalk en op de achtergrond de ontsparde trein.

Bij de rechter strijkregel van wissel 57A ligt metaal slijpsel. Dit vanwege de boogligging van het spoor. Aan de onderzijde van de rechter strijkregel is de door slijtage ontstane braam gedeeltelijk los van de strijkregel. Aan de bovenzijde van de rechter strijkregel bevindt zich een lip van uitgewalst materiaal.

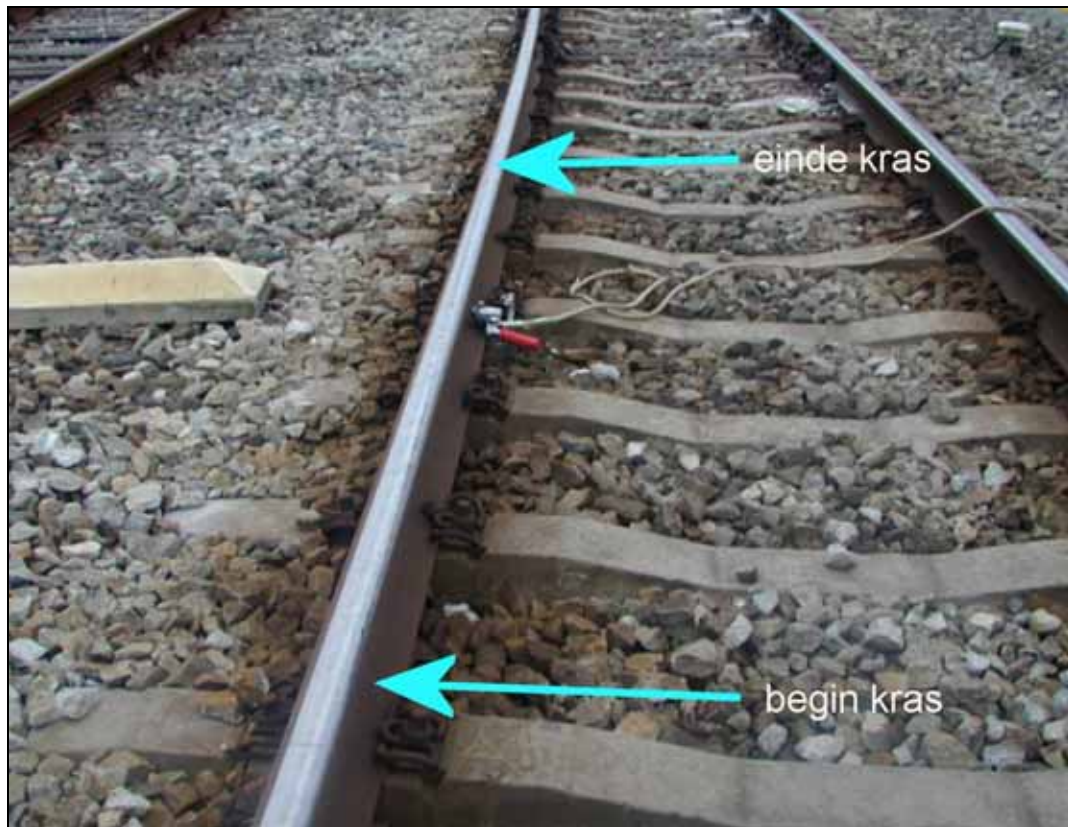
Direct achter wissel 57A, drie dwarsliggers voor de vrijbalk (6 dwarsliggers na portaal 184) is een eerste beschadiging op de bovenzijde van de linker spoorstaaf (rijspiegel) te zien. Een schuine lijn op de bovenzijde van de spoorstaaf, over een lengte van 4,5 meter, veroorzaakt door de flens van een wiel die over de spoorstaaf loopt.

Afbeelding 21: Op de linkerspoorstaaf is de kras te zien van een wielflens die over de spoorstaaf loopt en daarmee een ontsporing aanduidt. De kras loopt van binnenzijde linker spoorstaaf naar buitenzijde linker spoorstaaf.

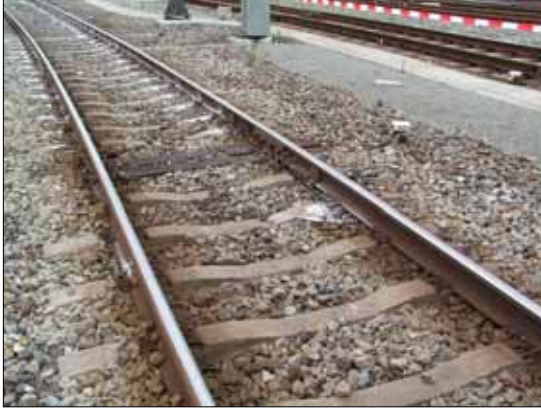
Na deze eerste tekenen van de ontsporing zijn beschadigingen aanwezig aan de spoorstaaf bevestigingen aan de buitenzijde van de linker spoorstaaf en aan de betonnen dwarsliggers aan de binnenzijde van de rechter spoorstaaf. Dit spoor loopt richting het volgende wissel (2519B).

Afbeelding 22: Eerste beschadiging aan dwarsliggers als gevolg van de ontsporing.

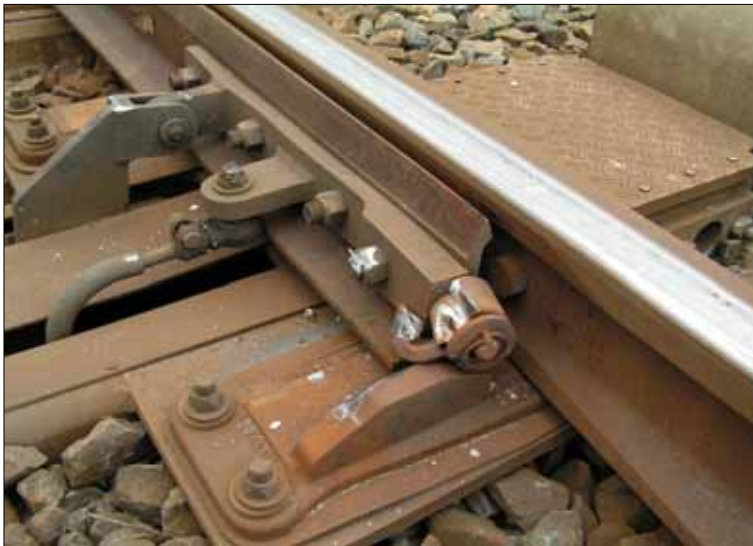
Afbeelding 23: Posities tongen wissel 2519B niet horend bij de positie voor de rijweg naar spoor 31, de aangetroffen positie van de tongen leidt naar spoor 26, de wisseltongen zijn naar rechts verplaatst.

De rechter tong ligt rechts naast de heuvel van wissel 2519B, wat niet overeenkomt met de ligging voor de ingestelde rijweg naar rechts naar spoor 31. De tong ligt niet volledig aan tegen de rechter spoorstaaf. De linker tong ligt met de rol op de heuvel, wat niet overeenkomt met de ligging voor de ingestelde rijweg naar spoor 31, wissel 2519B in de rechtsleidende stand.

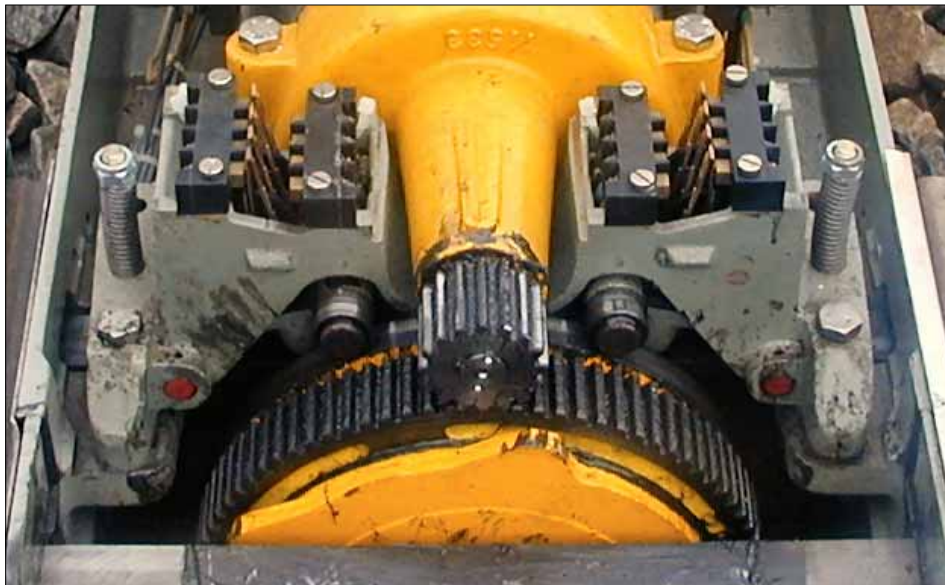
Afbeelding 24: De stand waarin de wisselsteller van wissel 2519B is aangetroffen.

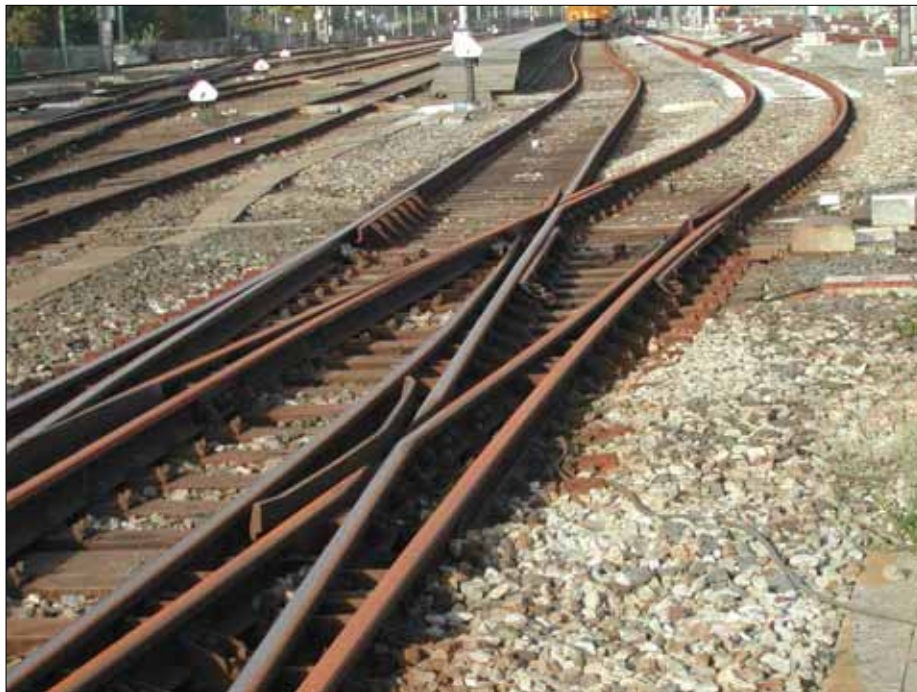
Afbeelding 27: De rijweg van het wissel 49/57A via de boog naar wissel 2519B na de herstelwerkzaamheden. De herstelde schade bevindt zich een 30-tal meter voorbij het wissel 57A.
