**ASBESTINVENTARISATIE CONFORM
BRL 5052
Opdrachtgever: Rochdale
Locatie: Rochdale One te Amsterdam**

Rapportage asbestinventarisatie
Projectnummer: 24513931
Opdrachtgever: Rochdale

Adres onderzoekslocatie: Rochdale One te Amsterdam
Omschrijving onderzoekslocatie: schip

Datum onderzoek: 13-12-2005 t/m 16-12-2005

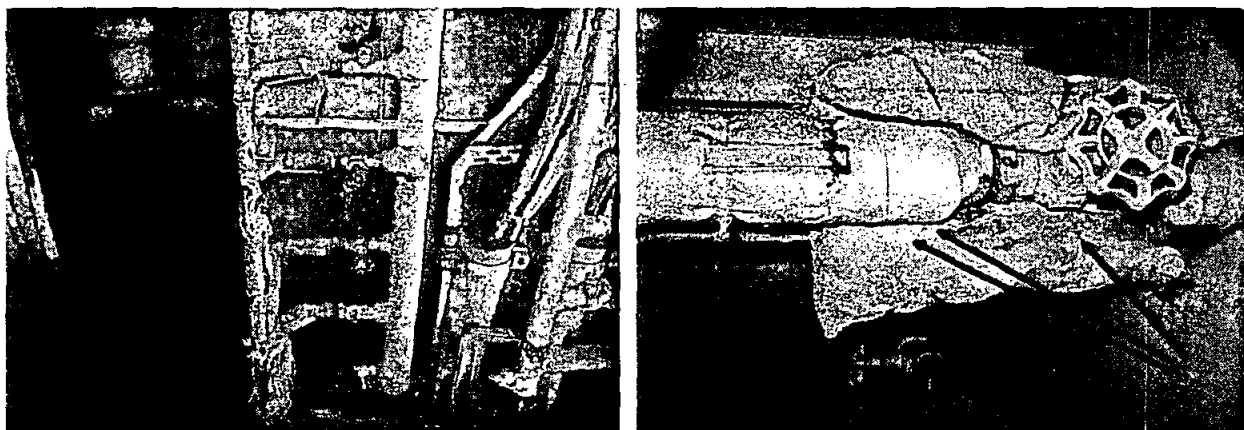
Object(nr.): Rochdale One
Nummer vindplaats: 1
Ruimte(s): het gehele schip boven de plafonds en in de
machinekamers
Etage(s): dekken A, B, E, F en G

Omschrijving toepassing: asbestkoord
Plaats in ruimte(s): om waterleidingen, draaiwieltes van afsluiters en
isolatiekussens van leidingen

Aantal: 1
Afmetingen: 450 m totaal
Monstercode: 1
Analyseresultaat: > 60% CHR (wit asbest)
Aard van materiaal: niet hechtgebonden

Gezondheidsrisico: Hoog
Categorie saneringsurgentie: Categorie 1: sanering dringend noodzakelijk
Termijn sanering: Kort

Op diverse plaatsen boven plafonds en in de machinekamers liggen in de directe omgeving van de leidingen kleine besmettingen.

Saneren op korte termijn is noodzakelijk. Geadviseerd wordt een risicobeoordeling uit te voeren conform NEN 2991 om de gehele besmetting in kaart te brengen en het actuele risico te bepalen voor de gebruikers van het schip.

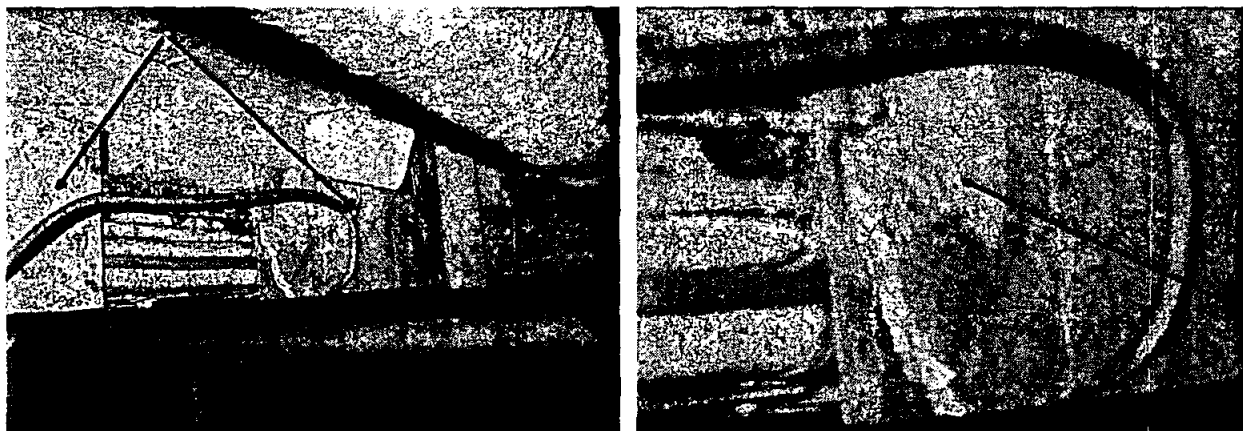
Object(nr.): Rochdale One
Nummer vindplaats: 2
Ruimte(s): main engine room
Etage(s): dek G

Omschrijving toepassing: plaatmateriaal
Plaats in ruimte(s): tegen kabelgoten

Aantal: 2
Afmetingen: 0,6 m² totaal
Monstercode: 2
Analyseresultaat: 30-60% CHR (witte asbest)
Aard van materiaal: niet hechtgebonden

Gezondheidsrisico: Hoog
Categorie saneringsurgentie: Categorie 1: sanering dringend noodzakelijk
Termijn sanering: Kort

Saneren op korte termijn is noodzakelijk. Geadviseerd wordt een risicobeoordeling uit te voeren conform NEN 2991 om de gehele besmetting in kaart te brengen en het actuele risico te bepalen voor de gebruikers van het schip.

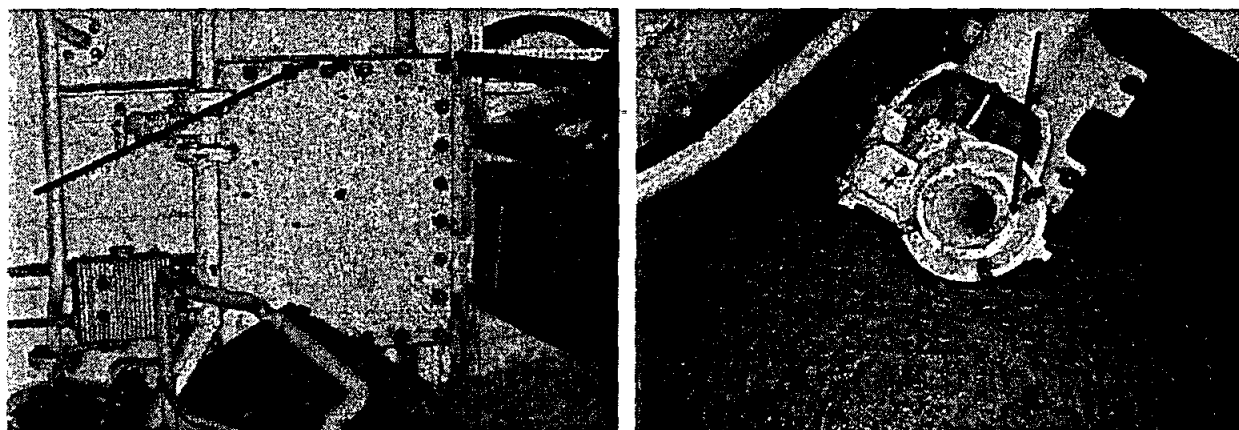
Object(nr.): Rochdale One
Nummer vindplaats: 4
Ruimte(s): in het gehele schip
Etage(s): alle dekken

Omschrijving toepassing: pakking
Plaats in ruimte(s): tussen flenzen van afsluiters en afsluitkleppen

Aantal: -
Afmetingen: 0,15 m per eenheid
Monstercode: 4
Analyseresultaat: 30-60% CHR (wit asbest)
Aard van materiaal: hechtgebonden

Gezondheidsrisico: Laag
Categorie saneringsurgentie: Categorie 3: geen direct risico
Termijn sanering: Op lange termijn (bijv. vóór sloop)

In het schip zijn ook niet asbesthoudende materialen zoals rubber als pakkingmateriaal gebruikt. Circa 60% van de pakkingen is asbesthoudend.

Sanering op korte termijn is niet noodzakelijk. Saneren bij vervanging of reparatie van de afsluiters.

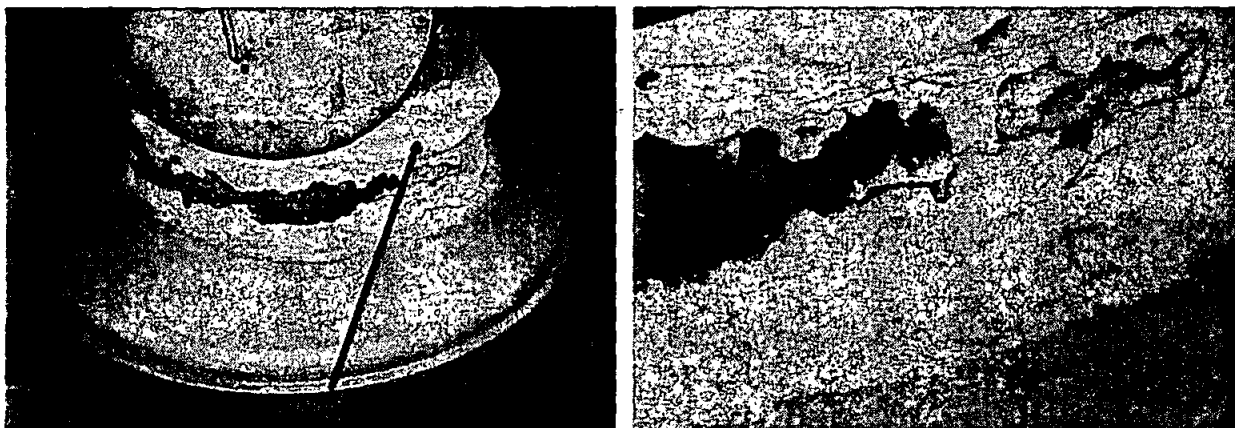
Object(nr.): Rochdale One
Nummer vindplaats: 5
Ruimte(s): main engine room
Etage(s): dek F en G

Omschrijving toepassing: afsmeerlaag
Plaats in ruimte(s): rond rookgasafvoer van de linkermotor en rond expansievat

Aantal: 2
Afmetingen: 5,7 m² totaal
Monstercode: 5
Analyseresultaat: 30-60% CHR (wit asbest)
Aard van materiaal: niet hechtgebonden

Gezondheidsrisico: Hoog
Categorie saneringsurgentie: Categorie 1: sanering dringend noodzakelijk
Termijn sanering: Kort

Onder de rookgasafvoer is een kleine besmetting aanwezig.

De rookgasafvoer op korte termijn saneren. Sanering van het expansievat is minder urgent. Geadviseerd wordt een risicobeoordeling uit te voeren conform NEN 2991 om de gehele

besmetting in kaart te brengen en het actuele risico te bepalen voor de gebruikers van het schip.

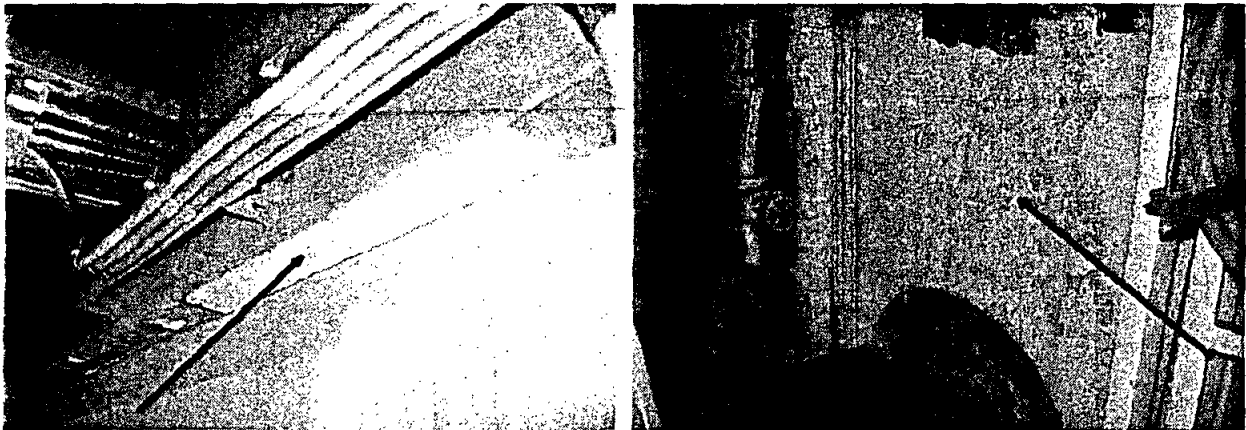
Object(nr.): Rochdale One
Nummer vindplaats: 6
Ruimte(s): machinekamers, gangen en technische ruimtes
Etage(s): dek A, C, D, E, F en G

Omschrijving toepassing: vulstroken
Plaats in ruimte(s): achter metalen plafonds en wanden en boven plafonds in de gangen

Aantal: -
Afmetingen: 0,05 m per eenheid
Monstercode: 6
Analyseresultaat: 30-60% CHR (wit asbest)
Aard van materiaal: niet hechtgebonden

Gezondheidsrisico: Hoog
Categorie saneringsurgentie: Categorie 1: sanering dringend noodzakelijk
Termijn sanering: Kort

De exacte locatie van de vulstroken is achter de wanden en plafonds niet waar te nemen zonder sloop van deze constructiedelen.

Sanering op korte termijn is noodzakelijk. Geadviseerd wordt een risicobeoordeling uit te voeren conform NEN 2991 om de gehele besmetting in kaart te brengen en het actuele risico te bepalen voor de gebruikers van het schip.

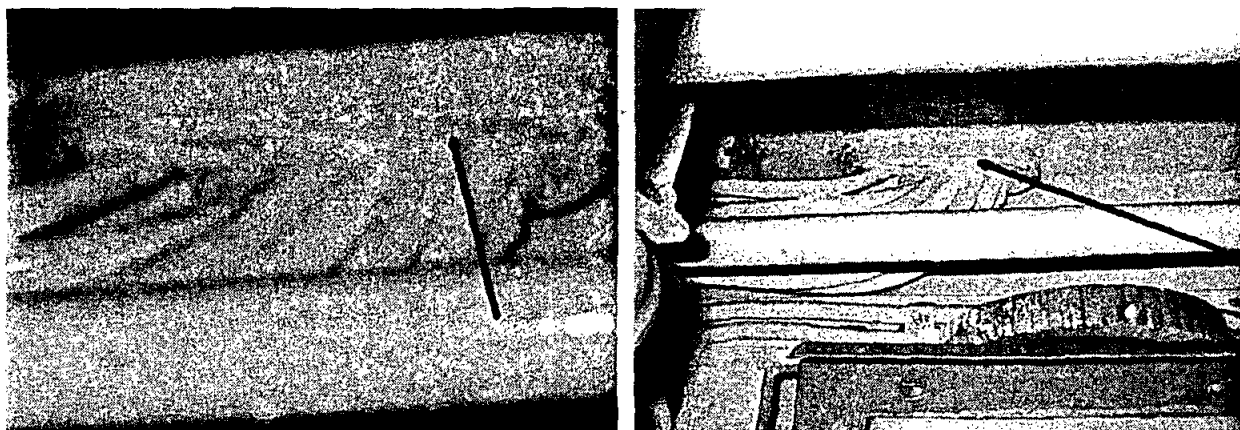
Object(nr.): Rochdale One
Nummer vindplaats: 7
Ruimte(s): in het gehele schip
Etage(s): dek A tot en met G

Omschrijving toepassing: vezelpasta
Plaats in ruimte(s): als brandvertraging in kabeldoorvoeren en tussen mantelbuizen en kabels

Aantal: 170
Afmetingen: 0,2 m² per eenheid
Monstercode: 7
Analyseresultaat: 15-30% CHR (wit asbest)
Aard van materiaal: hechtgebonden

Gezondheidsrisico: Laag
Categorie saneringsurgentie: Categorie 3: geen direct risico
Termijn sanering: Op lange termijn (bijv. vóór sloop)

Op enkele plaatsen is de pasta geschilderd en moeilijk waar te nemen.

AANBEVOLEN MAATREGELEN:
Sanering op korte termijn is niet noodzakelijk.

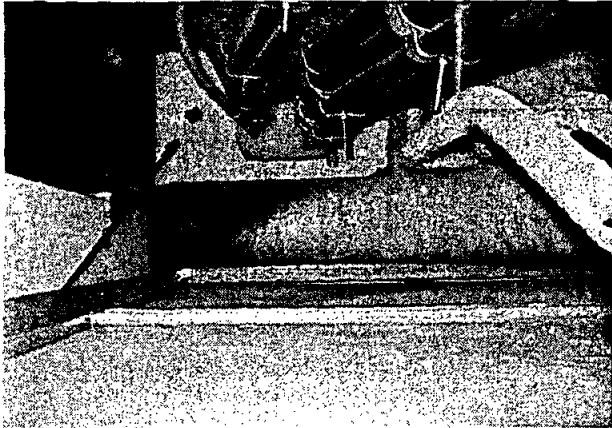
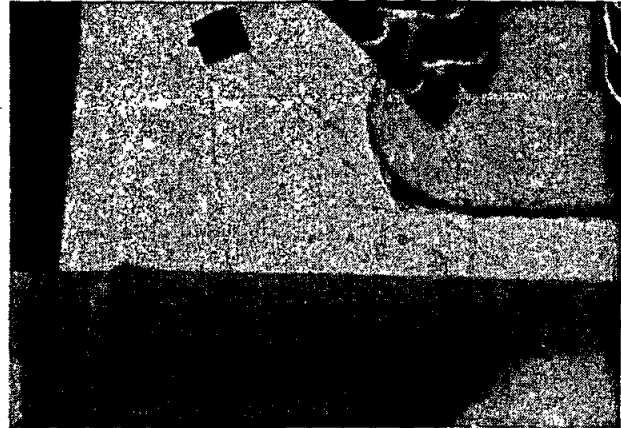
Object(nr.): Rochdale One
Nummer vindplaats: 8
Ruimte(s): gang achterschip dek E en dek C
Etage(s): dek E en C

Omschrijving toepassing: brandvertragende beplating
Plaats in ruimte(s): boven verlaagd plafond

Aantal: 2
Afmetingen: 3,5 m² totaal
Monstercode: 8
Analyseresultaat: 30-60% CHR (wit asbest)
Aard van materiaal: niet hechtgebonden

Gezondheidsrisico: Hoog
Categorie saneringsurgentie: Categorie 1: sanering dringend noodzakelijk
Termijn sanering: Kort

De beplating op dek C op korte termijn saneren. Sanering van de beplating op dek E is minder urgent. Geadviseerd wordt een risicobeoordeling uit te voeren conform NEN 2991 om de gehele besmetting in kaart te brengen en het actuele risico te bepalen voor de gebruikers van het schip.

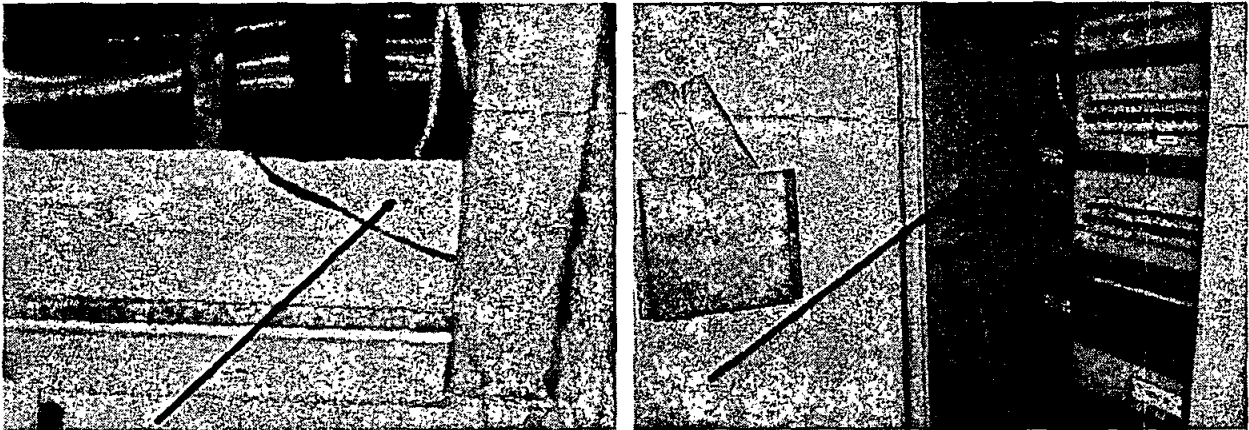
Object(nr.): Rochdale One
Nummer vindplaats: 9
Ruimte(s): brug en technische schachten
Etage(s): dek E, dek C en dek A

Omschrijving toepassing: wandpanelen
Plaats in ruimte(s): boven de lampen op de brug en tegen de wanden en plafonds van schachten

Aantal: 20
Afmetingen: 25 m² totaal
Monstercode: 9
Analyseresultaat: 30-60% AMO (bruin asbest) 5-10% CHR (wit asbest)
Aard van materiaal: niet hechtgebonden

Gezondheidsrisico: Hoog
Categorie saneringsurgentie: Categorie 1: sanering dringend noodzakelijk
Termijn sanering: Kort

De panelen bestaan uit twee trespaplaten die zijn opgevuld met asbestisolatie. In een schacht op dek E is een kleine besmetting van de panelen aangetroffen.

De schacht op dek E dient op korte termijn gesaneerd te worden. Sanering op de overige locaties is minder urgent. Geadviseerd wordt een risicobeoordeling uit te voeren conform
