*Rapportage asbestinventarisatie
Projectnummer: 24513931
Opdrachtgever: Rochdale*

Asbestinventarisatie conform BRL 5052 inclusief risico evaluatie

Opdrachtgever: Rochdale
 Project: 24513931
 Object: Rochdale One
 Adres: Rochdale One te Amsterdam

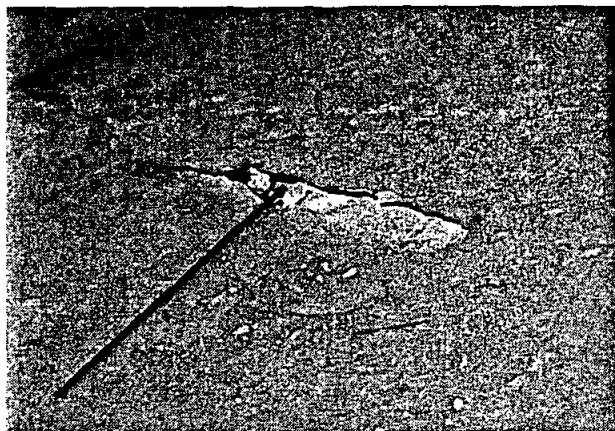
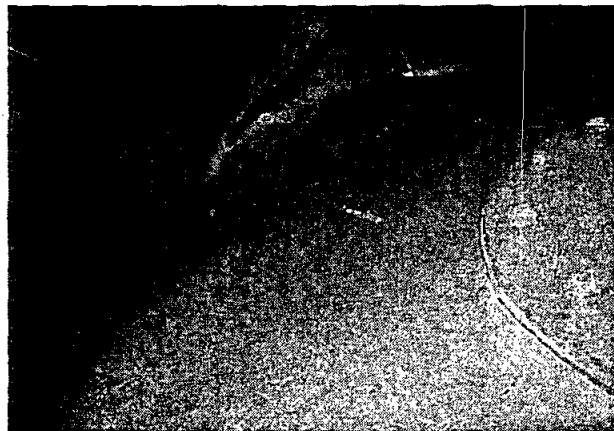
Object(nr.): Rochdale One
Nummer vindplaats: 10
Ruimte(s): schoorsteen
Etage(s): dek D

Omschrijving toepassing: kit
Plaats in ruimte(s): rond omschaling van linker rookgasafvoer

Aantal: 1
Afmetingen: 5 m totaal
Monstercode: 10
Analyseresultaat: <0,1%
Aard van materiaal: n.v.t.

Geen opmerkingen.

Sanering is niet noodzakelijk.

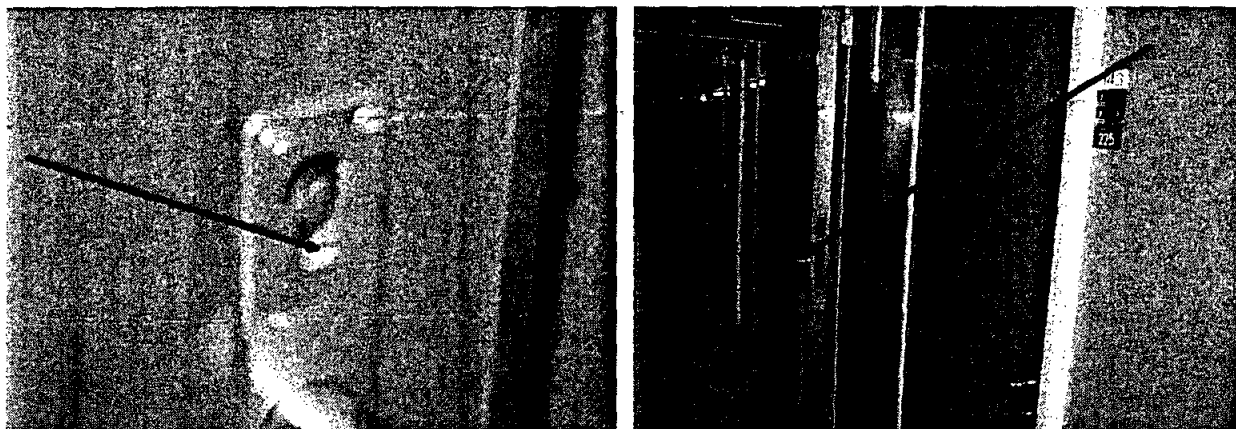
Object(nr.): Rochdale One
Nummer vindplaats: 11
Ruimte(s): gangen en trappenhuizen
Etage(s): dek B tot en met dek E

Omschrijving toepassing: vezelplaat
Plaats in ruimte(s): in deur

Aantal: 6
Afmetingen: 1,5 m² per eenheid
Monstercode: 11
Analyseresultaat: 30-60% CHR (wit asbest)
Aard van materiaal: niet hechtgebonden

Gezondheidsrisico: Middel
Categorie saneringsurgentie: Categorie 2: concentratiemeting uitvoeren conform referentie-bepalingsmethode
Termijn sanering: Nader te bepalen

Zonder beschadiging van de deuren en dus mogelijk asbesthoudend materiaal, was niet elke branddeur in de gangen en trappenhuizen te controleren.

Sanering op korte termijn is niet noodzakelijk.

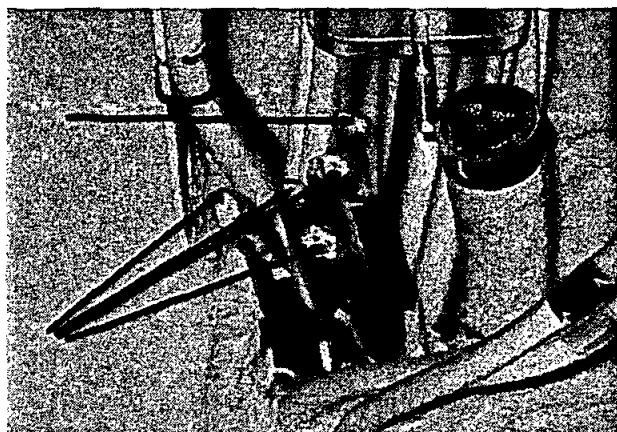
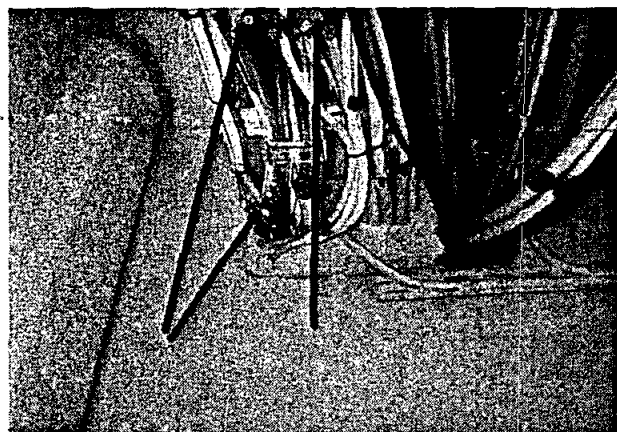
Object(nr.): Rochdale One
Nummer vindplaats: 12
Ruimte(s): wasruimte
Etage(s): dek D

Omschrijving toepassing: kabelisolatie
Plaats in ruimte(s): onder de mantel van elektrakabels

Aantal: 1
Afmetingen: 20 m totaal
Monstercode: 12
Analyseresultaat: >60% CHR (wit asbest)
Aard van materiaal: niet hechtgebonden

Gezondheidsrisico: Laag
Categorie saneringsurgentie: Categorie 3: geen direct risico
Termijn sanering: Op lange termijn (bijv. vóór sloop)

De exacte locatie van de kabels met asbestisolatie is niet te controleren doordat de meeste kabels nog in gebruik zijn en beschilderd. De aangetroffen asbesthoudende kabels hebben een rode kleur.

Dit betreft de zichtbare afmeting.

Sanering op korte termijn is niet noodzakelijk. Saneren bij vervanging van kabels.
