TNO Bouw en Ondergrond

TNO-rapport

2006-D-R0226

Parkeergarage Bos en Lommerplein Amsterdam

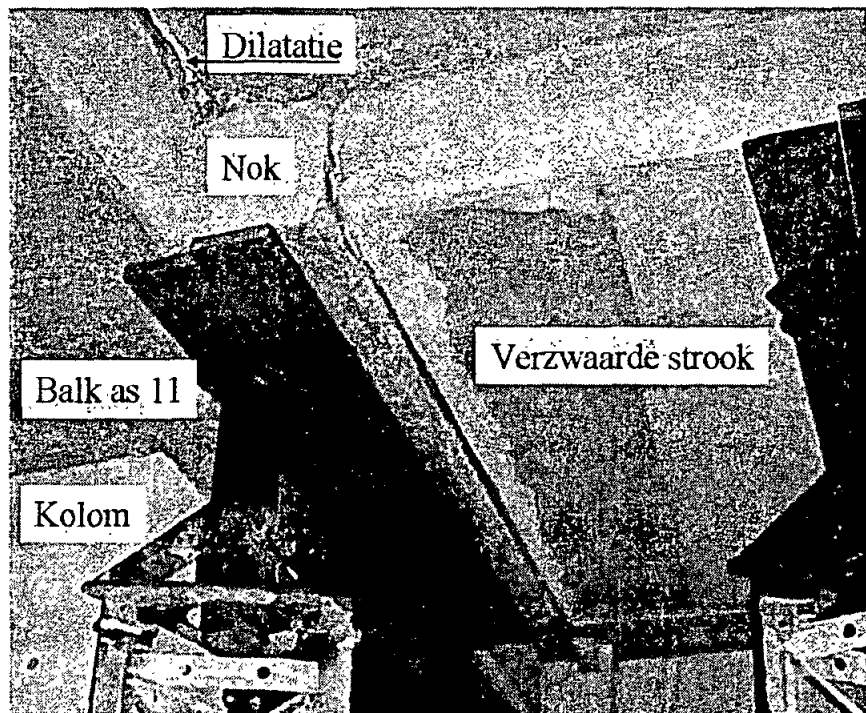
Foto 2.5: Overzicht nok aan balk op as 11.

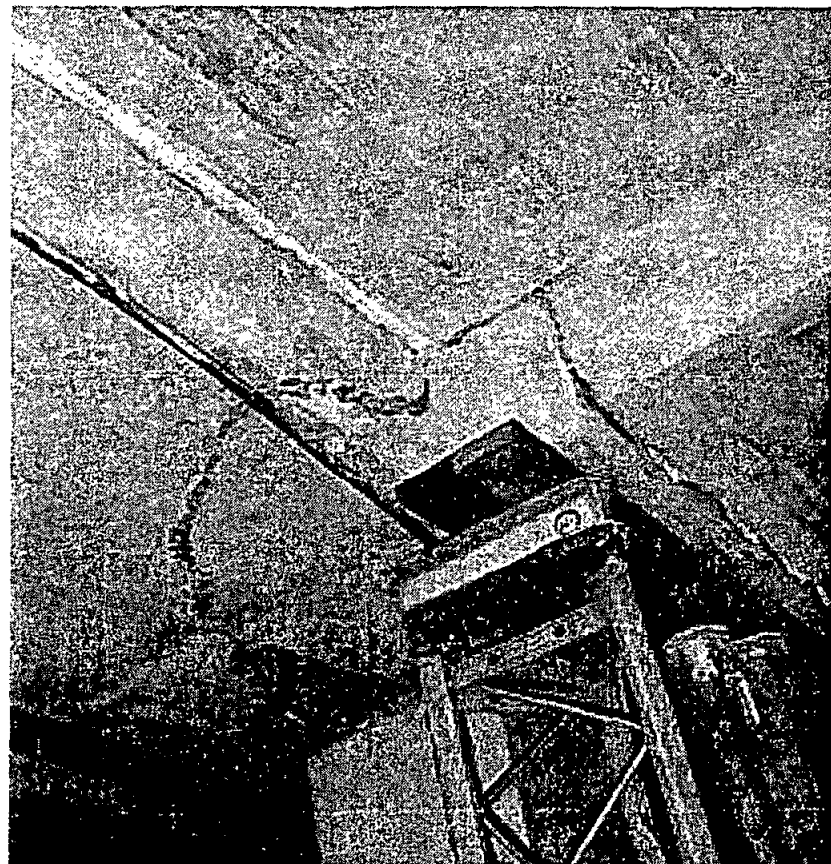
Foto 2.6: Afgebroken nok op as 11, stramien J

De nokken op as 11 ter plaatse van de assen I, J en K zijn bezweken omdat op die plaatsen de belasting op de nokken groter is geweest dan de sterkte van de nokken.

Ten aanzien van de sterkte van de nokken is het niet aanwezig zijn van de ophangwapening $\text{Ø}12\text{--}100$ mm, zoals op de werktekening is aangegeven, bepalend. De wel aanwezige wapening, $\text{Ø}8\text{--}300$ mm, heeft een doorsnede die slechts 15% bedraagt van de op de werktekening aangegeven ophangwapening. Omdat de staalsoort voor beide gelijk is, geldt dezelfde reductie ook voor de sterkte. De sterkte van de aanwezige ophangwapening is dus slechts 15% van de sterkte van de ophangwapening die op de werktekening is aangegeven.

Aan de breukvlakken en de corrosie van de wapening is te zien dat de breukvlakken voor een deel al aanwezig waren vóór 1 februari 2006. Kennelijk hebben belastingen op de constructie al eerder geleid tot het ontstaan van een deel van de breukvlakken. De belasting door de passerende vrachtwagen op 1 februari 2006 heeft geleid tot het volledig bezwijken van de drie nokken.

De hoofdoorzaak voor het bezwijken van de nokken is het ontbreken van de op de werktekening aangegeven ophangwapening in de balk op as 11.
