TNO-rapport

2006-D-R0167

**Parkeergarage Bos en Lommerplein Amsterdam -
veldonderzoek**

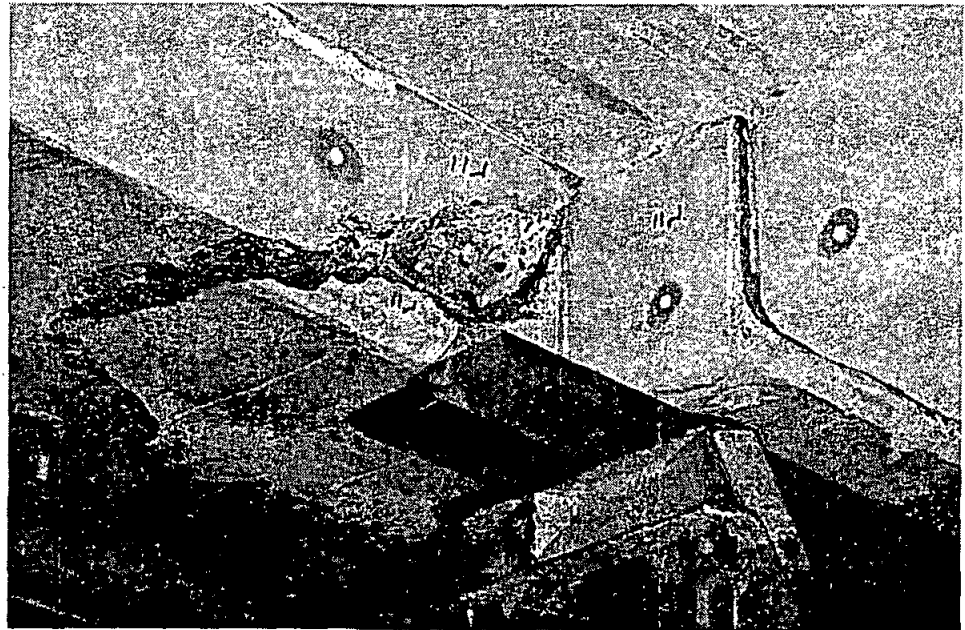
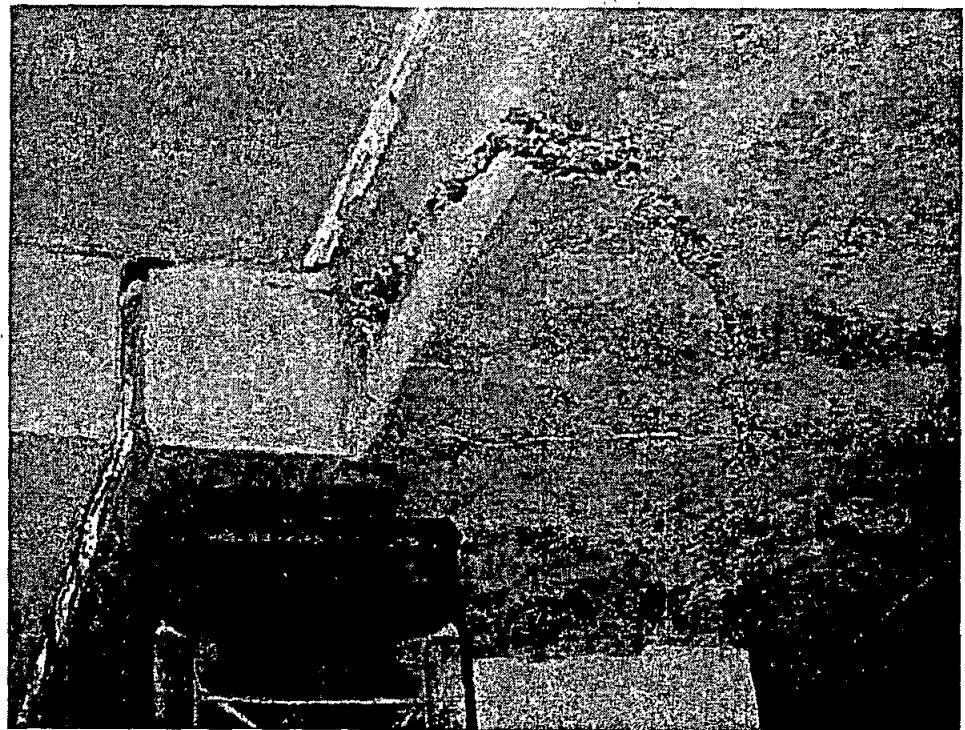
De nokken ter plaatse van de assen I, J, en K zijn nagenoeg geheel van de balk afgedrukt, waarbij een deel van de balk is meegenomen (foto 3.2 - 3.4). Het bezwijkvlak is per nok als volgt gesitueerd:

- In het aanzicht van de balk/nok loopt het bezwijkvlak aan de bovenzijde van de nok.
- De nokken, inclusief het afgedrukte deel van de balk, zijn circa 20 - 40 mm omlaag gekomen, gemeten na het aanbrengen van de onderstempeling.
- In het aanzicht van de balk naast de nokken loopt het bezwijkvlak vanaf de bovenzijde van de nok schuin omlaag naar de onderzijde van de balk. De breedte van het afgedrukte deel van de balk naast de nok varieert van circa 0,5 tot 1,5 m.
- In het ondervlak van de balk loopt het bezwijkvlak tot aan de kolom. Naast de kolom loopt het bezwijkvlak plaatselijk wat verder door.

Foto 3.3: Bezweken nok van as 11 ter plaatse van as J; bovenste foto zijde as I –
onderste foto zijde as K.

Op enkele locaties rondom de bezwijkvlakken in het zijvlak van de balk is sprake van vlekvorming op het beton (foto 3.2 en 3.3). Deze vlekvorming heeft het uiterlijk van vlekvorming die op een betonoppervlak ontstaat na vochttransport via scheurvorming. Aangezien de vlekvorming ook boven de bezwijkvlakken is aangetroffen, kan deze niet ontstaan zijn door vochttransport na het optreden van de schade op 1 februari.

Bij nok J is een horizontaal georiënteerde, losse, betonschol uit het bezwijkvlak verwijderd. Uit een visuele beoordeling van deze schol (foto 3.5) bleek dat de ene zijde van de schol een donkerkleurig uiterlijk had, hetgeen overeenkomt met het uiterlijk van een vers breukvlak. De andere zijde van de schol had een lichtkleurig uiterlijk, hetgeen overeenkomt met het uiterlijk van een ouder breukvlak.

Bij nok J zijn zeer lokaal corrosieproducten aangetroffen op de beugel direct links van de nok, in de zone waar de beugel is gebroken. De mate van corrosie is meer dan verwacht wordt van een staaf die open ligt sinds het optreden van de schade op 1 februari.

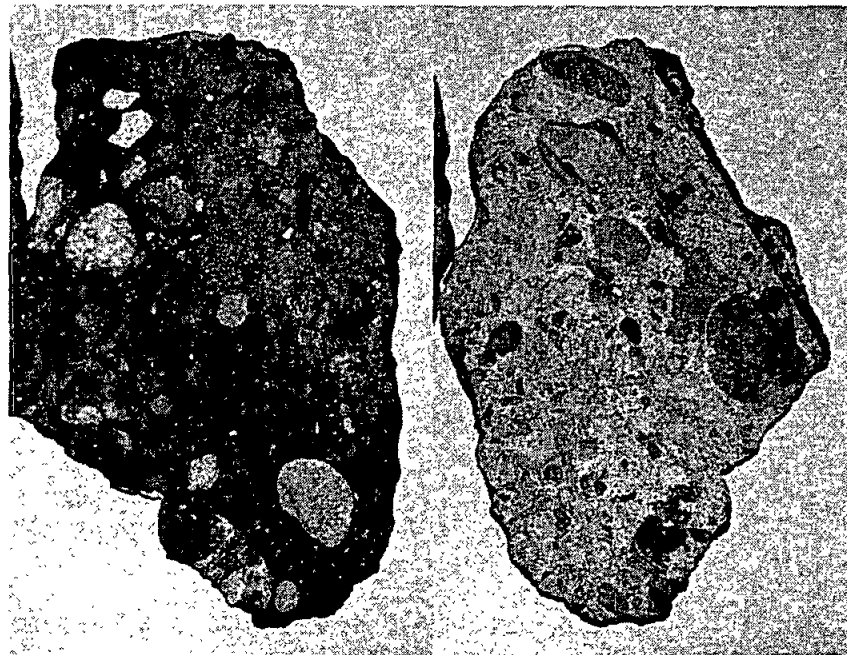
Foto 3.5: Schol uit het bezwijkvlak van de nok ter plaatse van as J; de ene zijde (links) is donkerkleurig en de andere zijde (rechts) lichtkleurig.

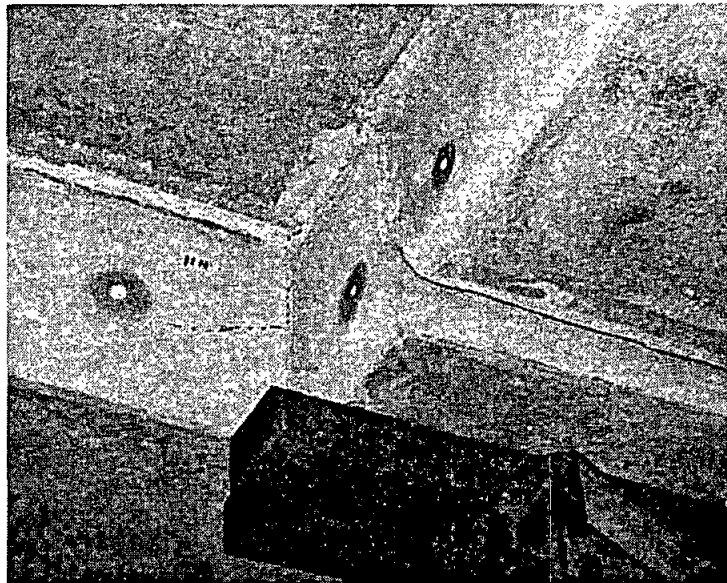
nagenoeg verticaal door de aansluiting van de nok aan de balk, tot circa 100 mm vanaf de bovenzijde van de nok. Daarna loopt de scheur schuin omlaag door het zijvlak van de balk, waar de scheur eindigt op circa 300 mm vanaf de nok aan de onderzijde van de balk. De breedte van de scheur is maximaal 1 mm.

Foto 3.7: Scheur aan linker zijde van de nok op as H.

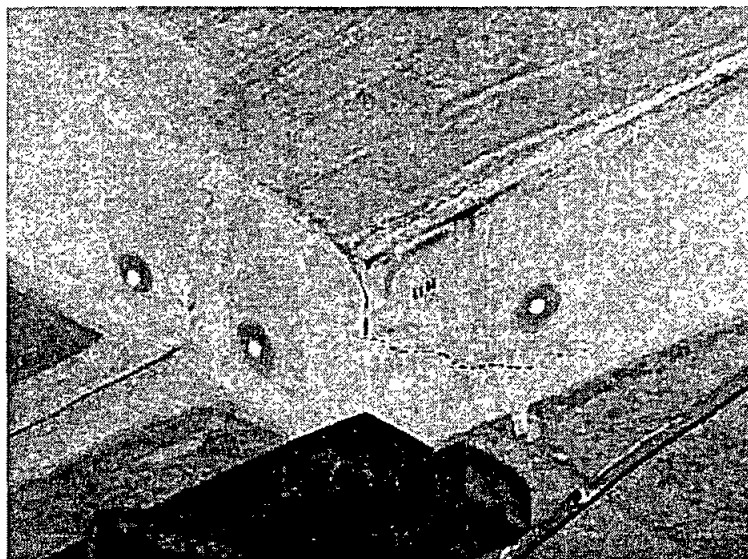
Foto 3.8: Scheur aan rechter zijde van de nok op as H.

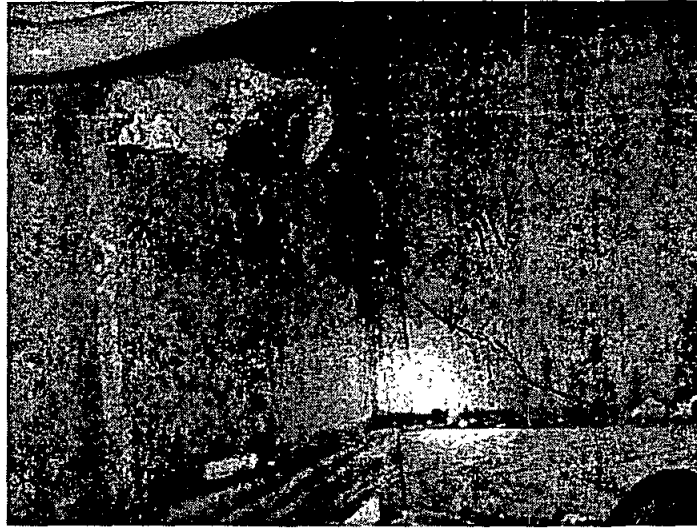
De verzwaarde strook ter plaatse van de as tussen as K en as L heeft een afwijkende opbouw ten opzichte van de overige verzwaarde stroken. Deze verzwaarde strook heeft een totale breedte van 0,8 m en het dak is ter plaatse van deze strook gedilateerd.

Foto 3.10: Scheur aan rechter zijde van de nok tussen de assen K en L.

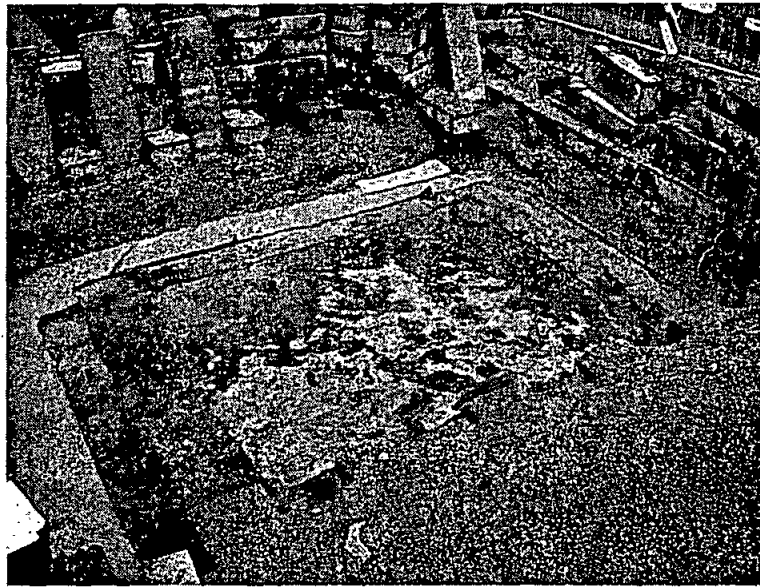
Foto 3.13: Vrij gemaakt deel van de bovenzijde van het dak ter plaatse van as 10-J.

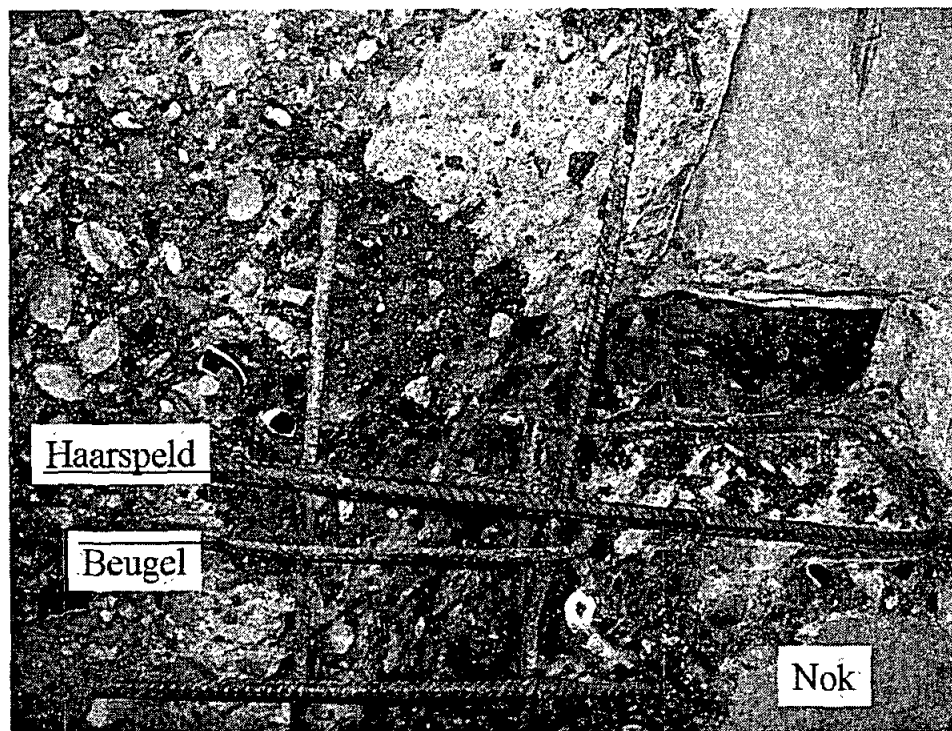
De wapening in de nokken I en J bestaat uit haarspelden met een diameter van 12 mm en een hart-op-hart afstand van circa 150 mm. Voor de hart-op-hart afstand van de individuele haarspelden wordt verwezen naar tabel 3.1.

De langswapening in de nokken bestaat uit twee staven met een diameter van 10 mm, in de hoeken van de haarspelden, aan de boven- en onderzijde van het buitenvlak van de nokken.

In de balk bevinden zich beugels met een diameter van 8 mm en een gemiddelde hart-op-hart afstand van circa 300 mm. Deze beugels bevinden zich zowel ter plaatse van de nokken als naast de nokken. Voor de hart-op-hart afstand van de individuele beugels ter plaatse van de nokken wordt verwezen naar tabel 3.2.

Foto 3.16: Wapening ter plaatse van de nok op as I.

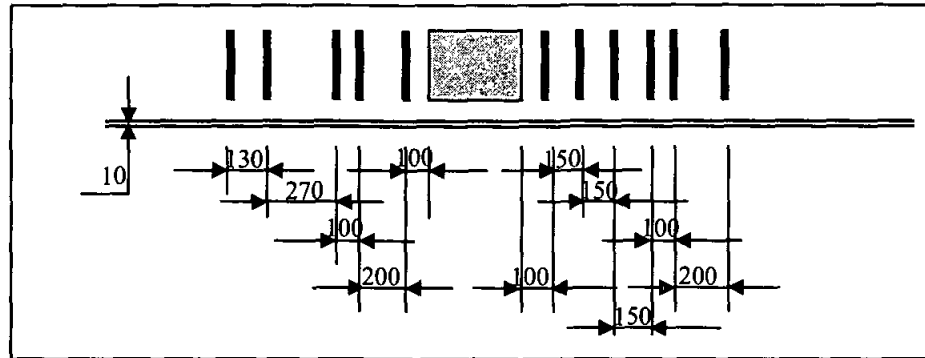
In de bovenzijde van de balk is met de dekkingsmeter op de drie vrij gemaakte gedeelten de situering van de beugels in kaart gebracht. De daaruit bepaalde hart-op-hart afstanden tussen de beugels zijn weergegeven in figuur 3.3 en in tabel 3.3.

Figuur 3.3: Situering wapening in bovenzijde balk ter plaatse van as I.

Uit een vergelijking van de tabellen 3.2 en 3.3 volgt dat er geen directe relatie is aangetroffen tussen de situering van de beugels in de onder- en in de bovenzijde van de balk. Mogelijk wordt dit veroorzaakt door wapening die vanuit de vloer doorloopt in de balk.

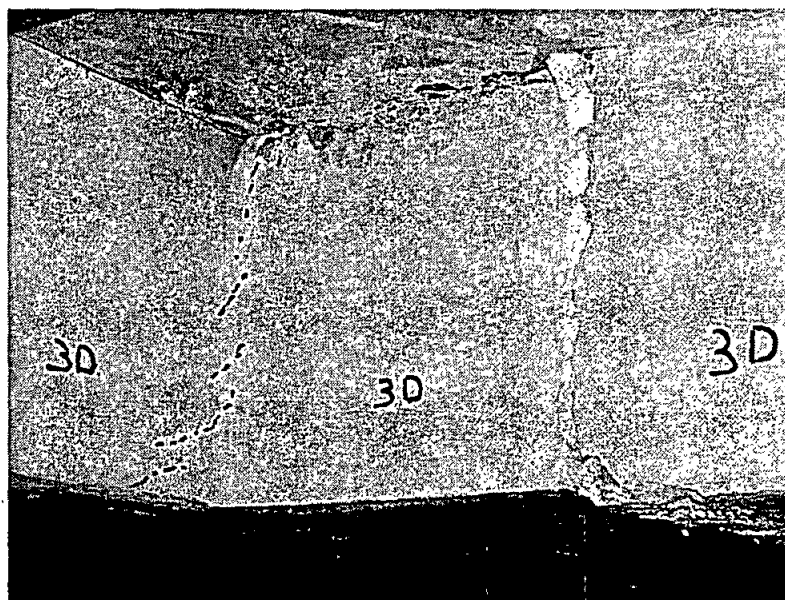
Het linker zijvlak van de nok en het aansluitende deel van de balk zijn voorzien van een cementgebonden spachtellaag. In de aansluiting van dit zijvlak aan de balk is sprake van een verticale scheur over de hele hoogte en met een maximale breedte van 0,2 mm (foto 4.3).

Foto 4.3: Scheur in linker zijvlak van de nok op as D.

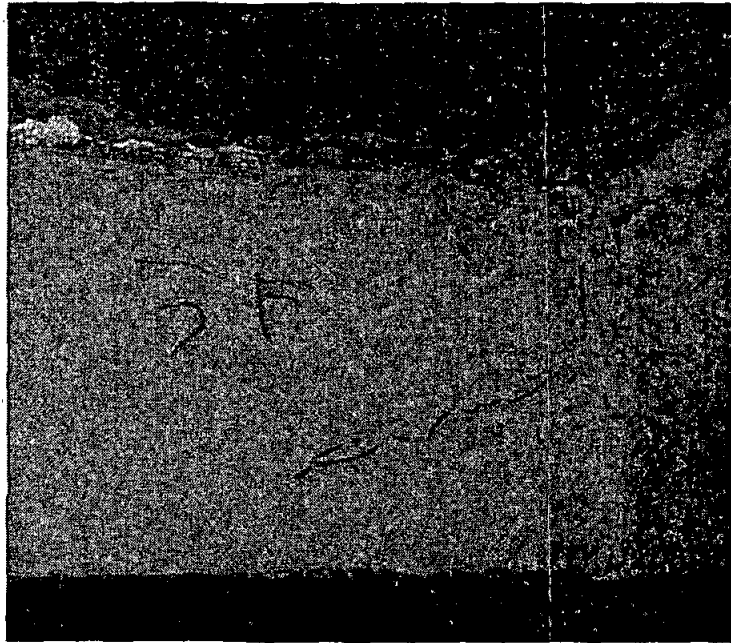
Foto 4.5: Scheur in linker zijvlak van de nok op as F.

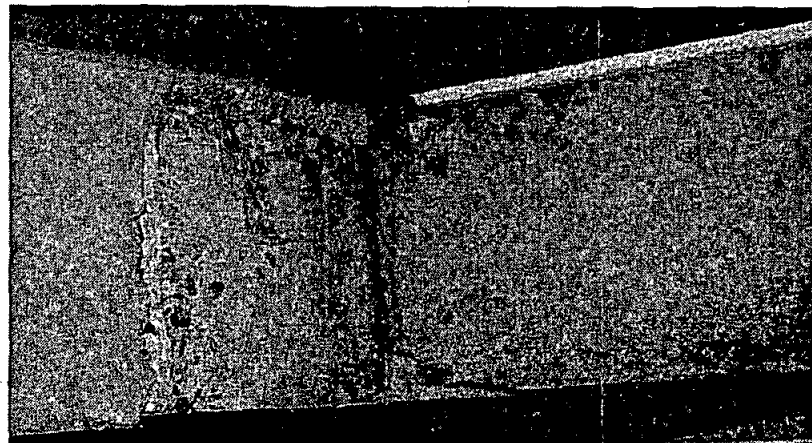
Het bovenste deel van dit zijvlak van de nok is afgebrokkeld. In de aansluiting van de nok aan de tand van de verzwaaarde strook is een stukje triplex aanwezig en is geen oplegvilt waargenomen. Halverwege de hoogte van het zijvlak van de nok is sprake van een horizontale scheur met een breedte van circa 1,0 mm (foto 4.6). In het zijvlak van de balk loopt deze scheur vanaf een hoogte van 50 mm ter plaatse van de aansluiting aan de nok, naar de onderzijde van de balk op een afstand van circa 150 mm. In het ondervlak loopt het uiteinde van de scheur tot circa 100 mm vanaf het zijvlak van de balk, tot aan een stortnaad in de balk. Aan dit uiteinde is het losgekomen deel van de balk weggetikt, zodat duidelijk de begrenzing van het losse deel was waar te nemen (foto 4.7).

Foto 4.6: Scheurvorming in rechter zijvlak van de nok op as F.

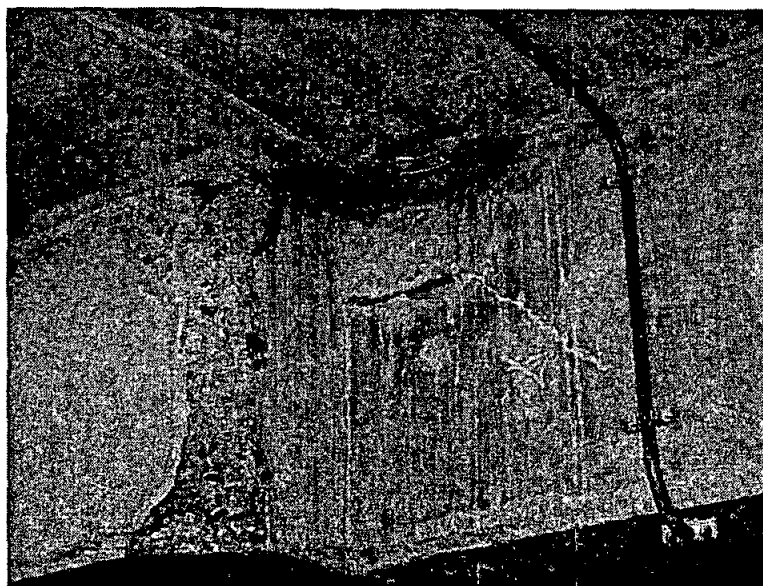
In de balk op 13 is in het deel tussen de assen G en H een dilatatie met een tandoplegging aanwezig (foto 5.1 en 5.2). Deze dilatatie is vochtvoerende.

Aan de zijde van as 14 is het balkgedeelte links van de dilatatie verbreed. Van dit verbrede deel van de balk is over de gehele hoogte een hoek van circa $0,1 \times 0,2 \text{ m}^2$ afgedrukt. Ter plaatse van de aansluiting van deze hoek is het oplegmateriaal niet over het gehele oplegvlak doorgezet, waardoor de hoek was vast gestort aan het dek.

Aan de zijde van as 14 is het balkgedeelte rechts van de dilatatie gescheurd. Deze scheur loopt vanuit de bovenzijde van de aansluiting van de nok aan de balk, schuin omlaag naar de kolom en eindigt op circa 150 mm boven de onderzijde van de balk. De breedte van deze scheur is maximaal 0,3 mm.

Foto 5.1: Tandoplegging op as 13-G/H aan de zijde van as 14.

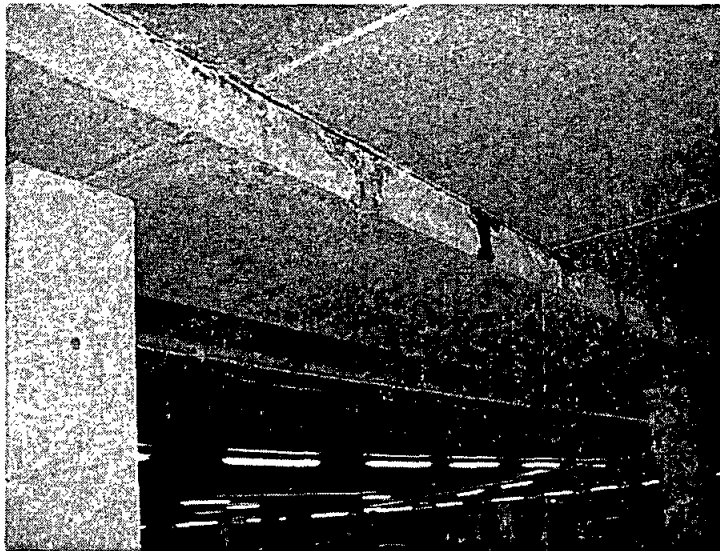
De dilatatie ter plaatse van de verzwaarde strook op as C is tussen de assen 5 en 6 watervoerend (foto 5.4). Als oplegmateriaal is ter plaatse van de dilatatievoeg vermoedelijk gebruik gemaakt van twee lagen oplegrubber met daartussen twee lagen teflon. De teflon komt op diverse plaatsen uit de dilatatievoeg naar buiten.

Foto 5.4: Lekkage op as C-5/6.

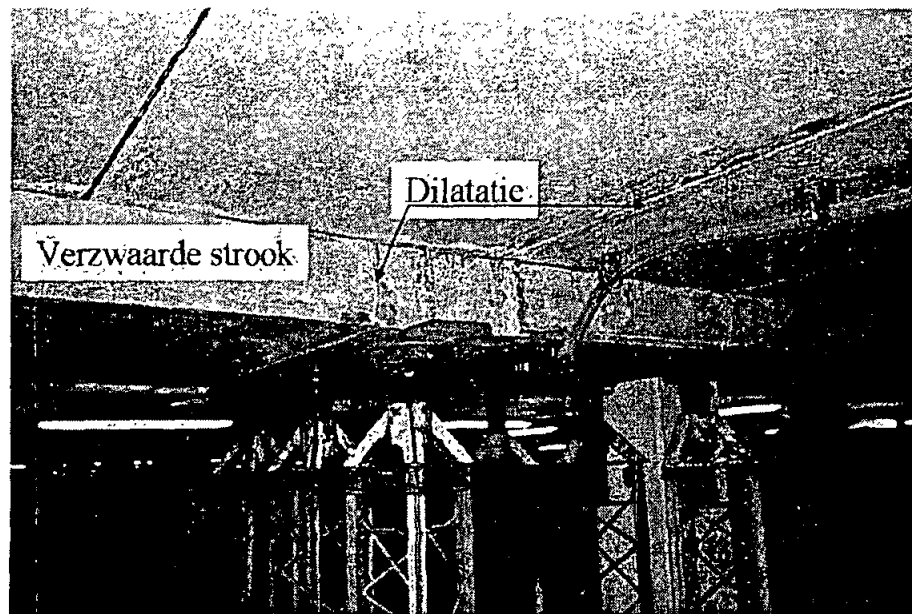
Foto 6.1: Overzicht tandoplegging en dilatatie in de verzwaarde stroken van de tussenvloer ter plaatse van as 11.

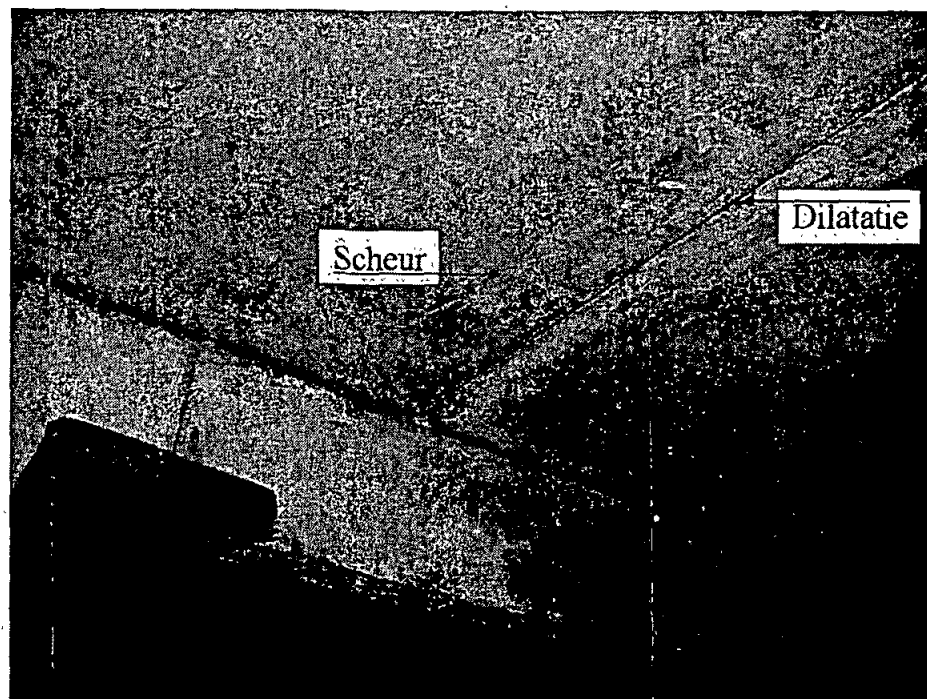
Foto 6.2: Scheurvorming in kanaalplaat links van de dilatatie.

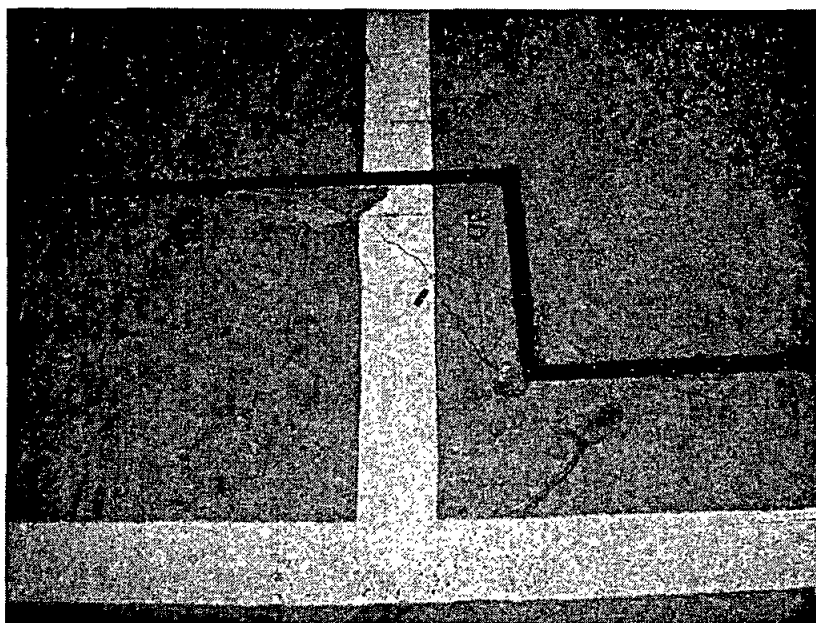
- Nabij de ingang van de parkeergarage loopt een scheur met een breedte van maximaal 3 mm. Deze scheur loopt boven de oplegbalk die loopt tussen de assen 11 en 13, ter plaatse van as D en het aansluitende deel van as Z.
- Langs de afgekitte dilatatie ter plaatse van as 3 is sprake van scheurvorming met een breedte tot circa 0,5 mm. Dit betreft met name de zones ter plaatse van de oplegging van de verzwaarde stroken op de balk op as 3 (foto 6.4). Bij het afkloppen van het vloeroppervlak blijkt een deel van de scheurvorming samen te vallen met de begrenzing van een hol klinkende plek, hetgeen duidt op scholvorming.

Foto 6.4: Scheurvorming in de bovenzijde van de tussenvloer ter plaatse van de dilatatie op as 3.
