Onderzoek brandveilig gebruik 'gemeentelijke' publieke gebouwen

VROM-Inspectie
Regio Oost
Overheden

Status: definitief

Datum: november 2006

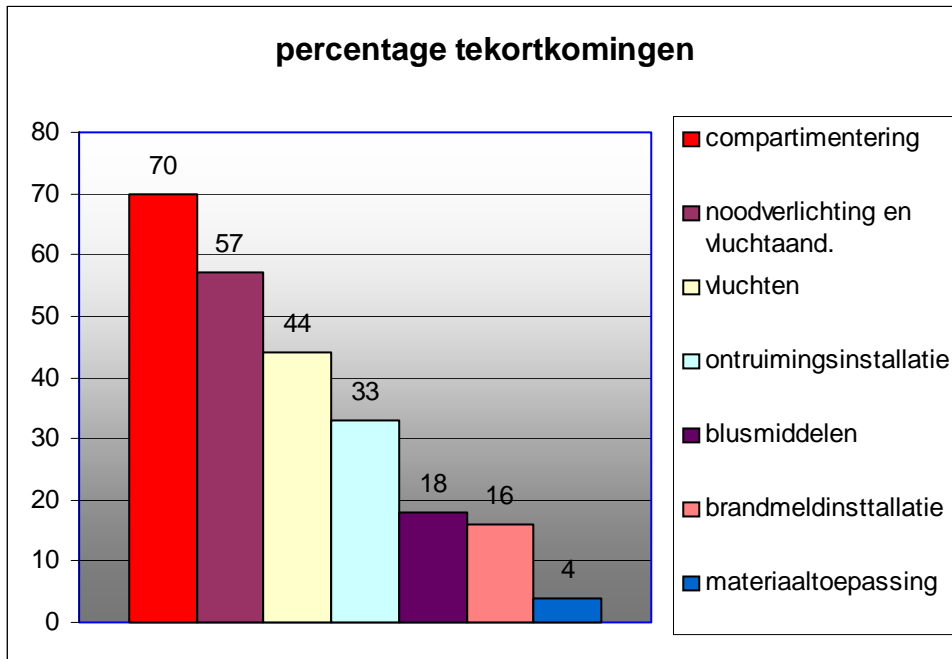
In onderstaande grafiek is het percentage tekortkomingen weergegeven in relatie tot de eisen van het Bouwbesluit, de bouwvergunning en de bouwverordening.

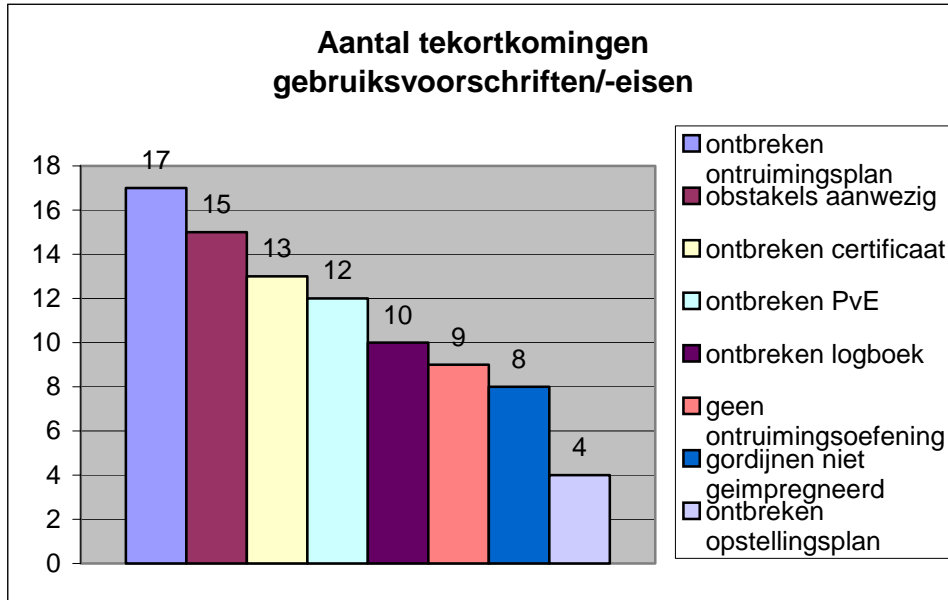
In onderstaande grafiek zijn, in aantallen, de meest voorkomende tekortkomingen bij de naleving van de gebruiksvoorschriften/gebruikseisen weergegeven.
