# Steigerongeval Amercentrale

*Geertruidenberg 28 september 2003*

**Rapportage van bestuurlijk onderzoek van het steigerongeval**

**Amercentrale ketel Eenheid 9  
Geertruidenberg**

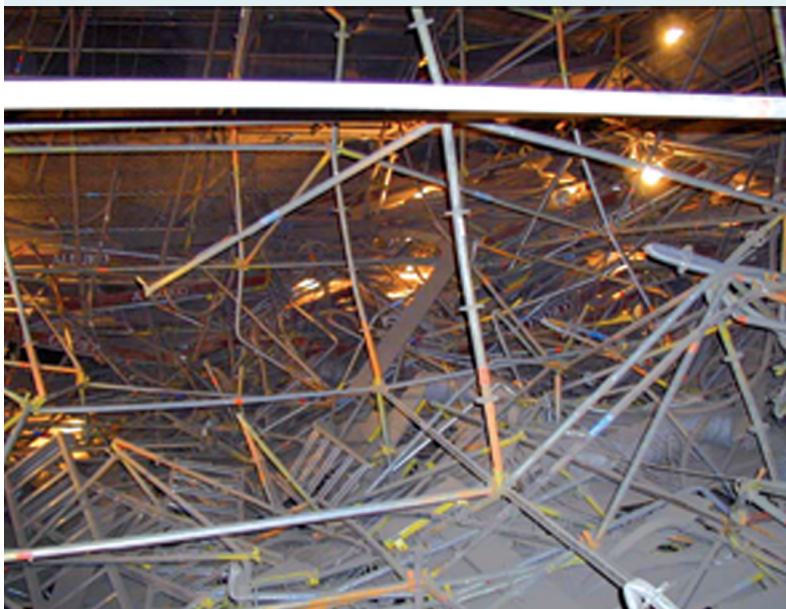
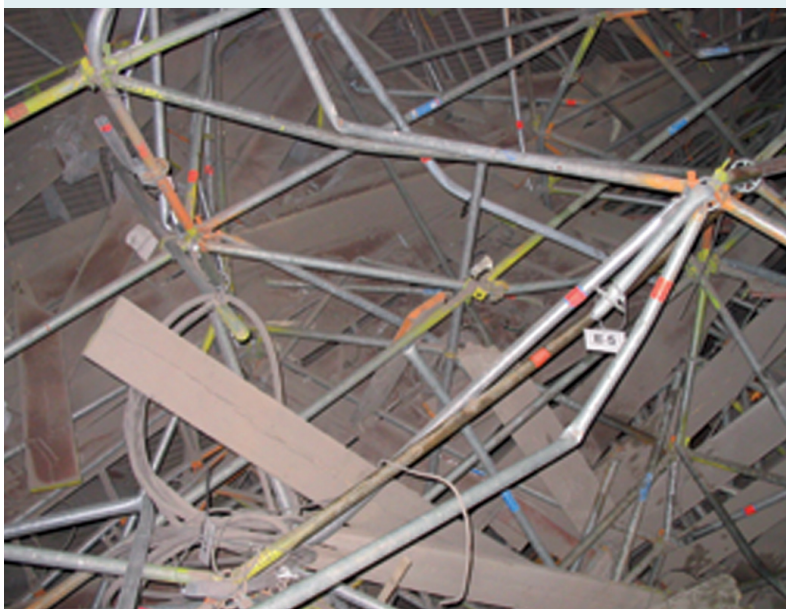
Figuur 9  
Ingestorte steiger

Figuur 10  
Ingestorte steiger

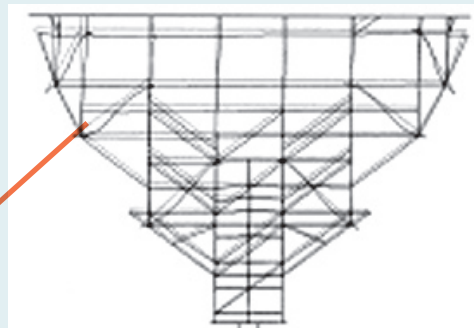
De spindelpijpen onder de 21-metervloer geven eigenlijk een schuine ondersteuning aan de staanders. Ze vangen een groot deel van het gewicht van de steiger op.

Figuur I-4 Schets van de steigerconstructie in de trog

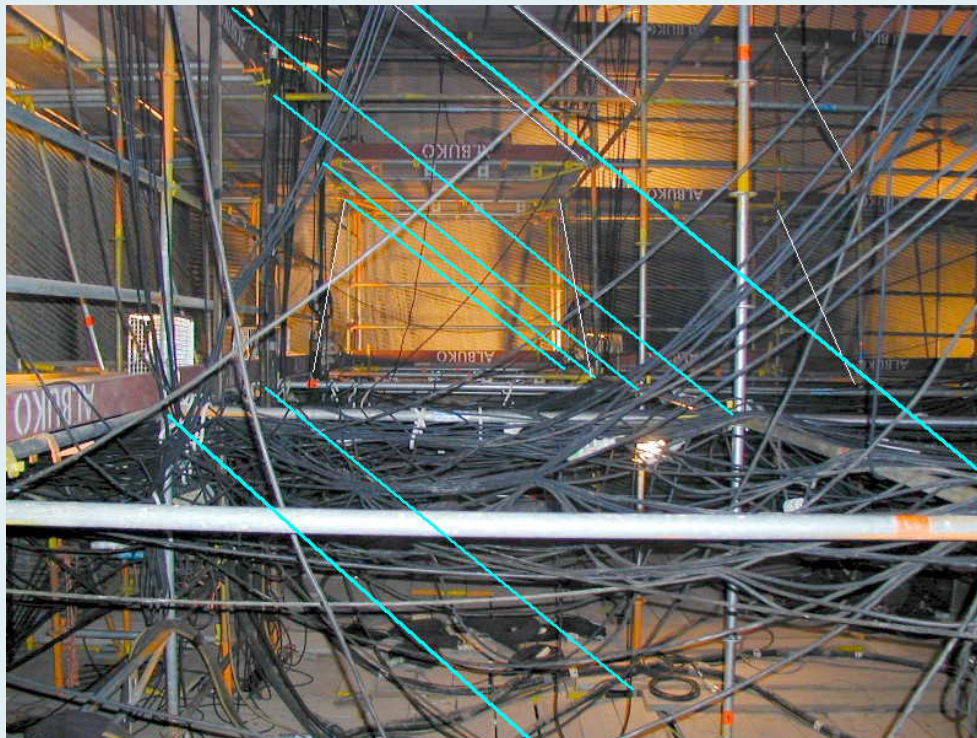
Op 28 september 2003 om circa 01.10 uur bezweek de steiger. Eerst zakte de steiger een klein stukje; vervolgens stortte hij in. Op grond van het rekenmodel van TNO kan een waarschijnlijk bezwijkscenario worden geschetst. Er zaten geen schoren op essentiële plekken in de steiger onder de 21-metervloer in noord-zuidrichting en boven de 21 meter in de buitenste vlakken; de steiger bezweek al bijna onder het eigen gewicht. De belasting op de koppelingen met de pijpen, die de steiger afsteunden onderin de trechter (de spindelpijpen; zie bijlage I), was zo hoog dat deze zijn gaan schuiven. Door herverdeling van de krachten bezweek de steiger niet meteen. Dit effect van herverdeling werd mogelijk waargenomen door aanwezige schoonmakers in de vorm van trillingen en bewegingen van de steiger. Dit herverdelen kan zich in een periode van enkele dagen enige malen herhaald hebben als gevolg van deze wisselende belasting door aanbrengen en wegzuigen van het grit. De steiger bleef nog overeind totdat instabiliteit optrad, mogelijk voorafgegaan door het bezwijken van onderdelen. Het ontbreken van voldoende schoren in het steigerdeel boven de 21-metervloer en de ontbrekende verankering droegen eraan bij dat de zeven verdiepingen boven deze vloer in stortten en geheel werden samengedrukt.

*Figuur VII-1*  
*Ontbrekende schoren op de 21-23-meter- en 23-25-metervloer met blauwe lijnen aangegeven*

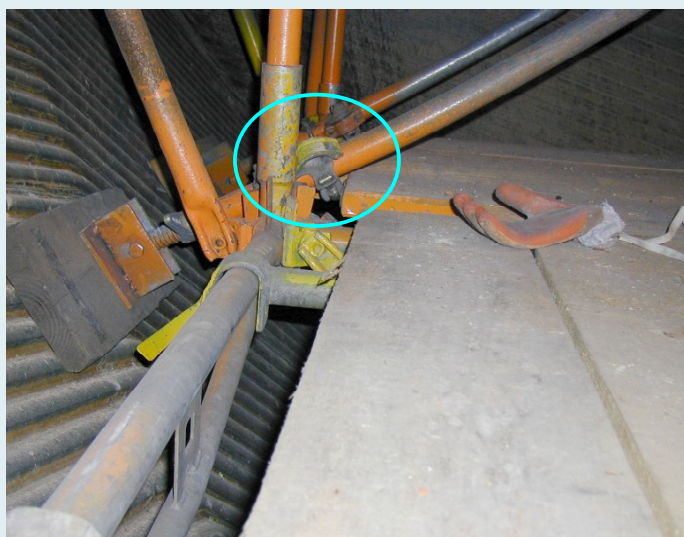
Figuur VII-3  
Extra koppeling aan verkeerde kant gemonteerd (antislipkoppeling)

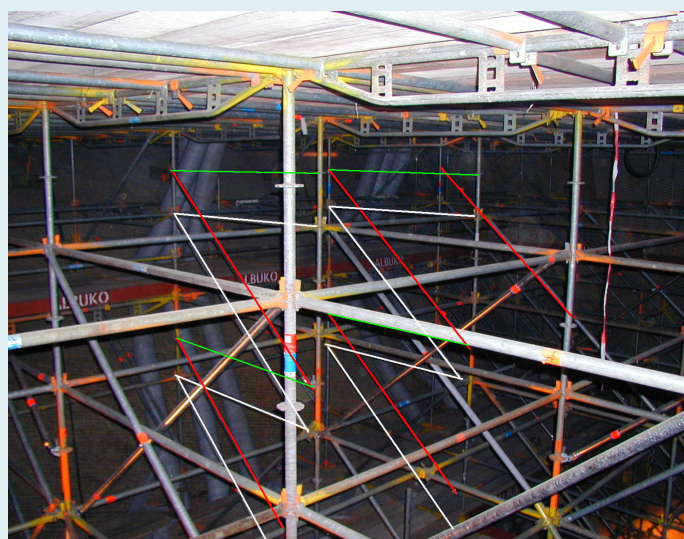
Figuur VII-4  
Ontbreken van ligger (groen) ter plaatse van aansluiting aan aanwezige schoren (rood); wit geeft voorbeeld van juiste montage aan

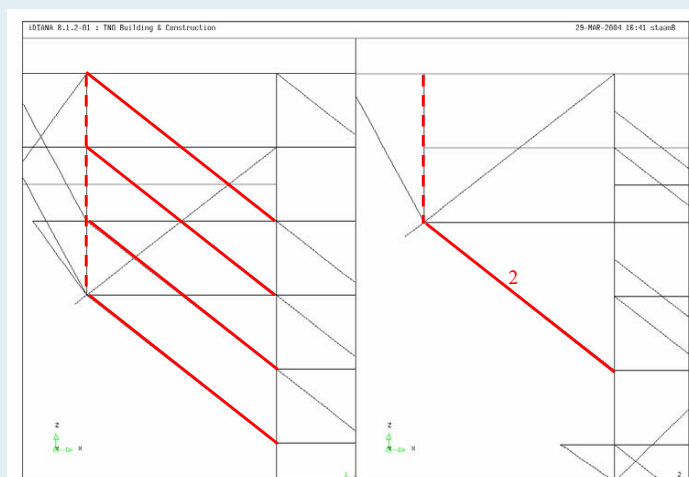
Figuur VII-5  
Schoeren in trechter (links volgens ontwerp-tekening; rechts zoals uitgevoerd)

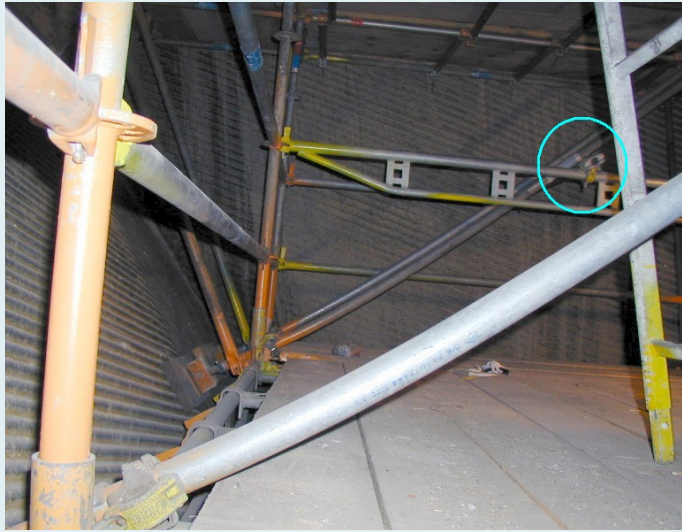
*Figuur VII-6*  
Doorgebogen spindels en de ondersteuning onder spindel, die niet gekoppeld was tegen zijwaarts uitknikken

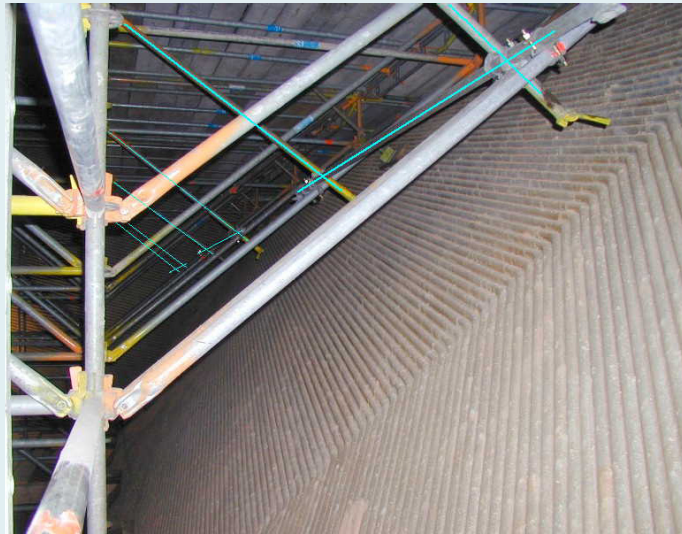
*Figuur VII-7*  
Dubbele schoren, evenwijdig aan trechterwand, zijn onderling gekoppeld i.v.m. uitbuigen en voorzien van knikverkort

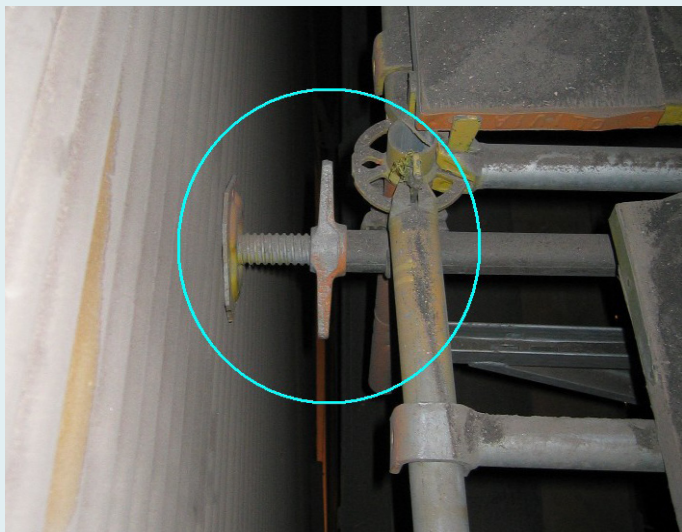
*Figuur VII-8*  
Stempels aan één zijde op 45 m hoogte om scheefstand te corrigeren
