UITSPRAAK van de Raad voor de Scheepvaart inzake de scheepsramp op 10 juni 2006 waarbij het Nederlandse vissersvaartuig "Wilhelmina" HD 147, tijdens hijswerkzaamheden kapseisde en zonk, waardoor één opvarende omkwam.

Betrokkene: schipper

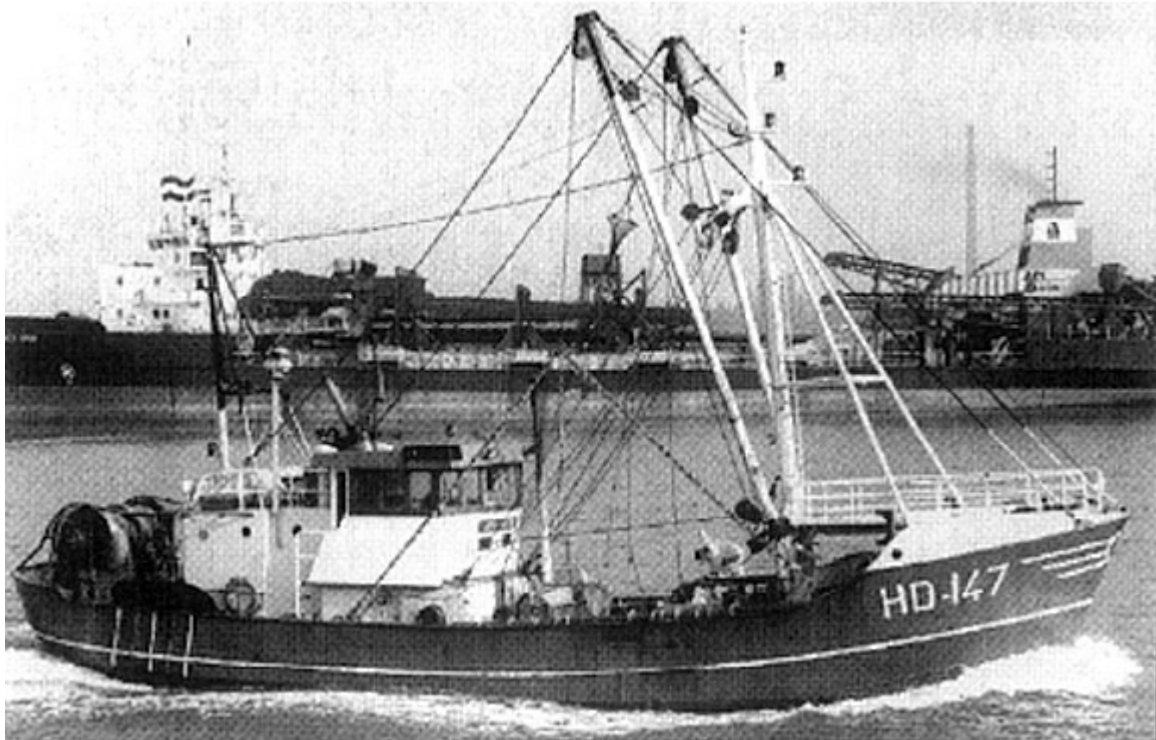
Oneigenlijk gebruik van het schip, onvoldoende kennis van de uit te voeren werkzaamheden en het hierbij te gebruiken materiaal, en het verkeerd interpreteren van de stabiliteit liggen ten grondslag aan deze ramp.

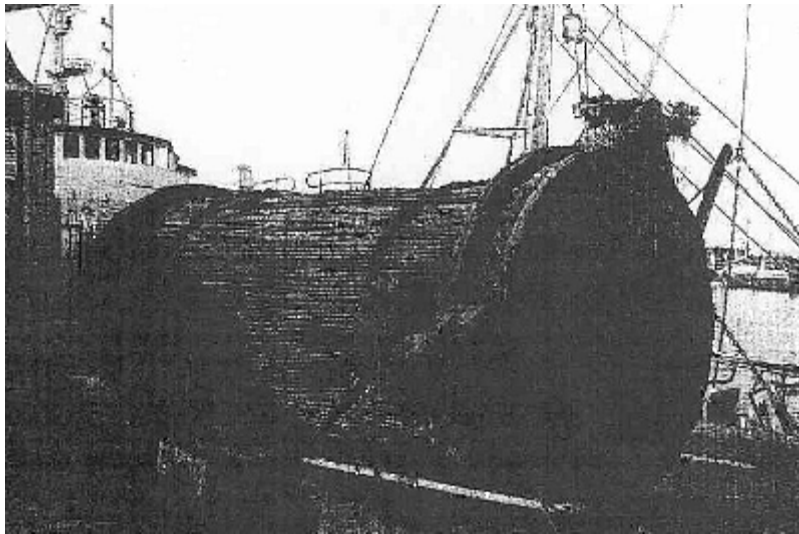
Twee kunststof grommers werden om één kant rond de condensor genomen. Aan de andere kant zou men een strop van het schip gebruiken. Omdat de duiker deze niet onder de condensor door kon nemen, bevestigde hij de strop om een flens bovenop de condensor.

Na enkele slagen rond de flens te hebben genomen, stak hij het ene oog door het andere oog en bevestigde de strop met één oog op het bakboordhijlsblok.
