CALAMITEIT STUW LITH
januari 2007
ONDERZOEK MATERIAALBREUKEN

Slotnotitie onderzoeksproject

| Document: | CSL-R-07016 |
| Opdrachtgever: | Rijkswaterstaat Limburg i.s.m. District Nijmegen-Maas |

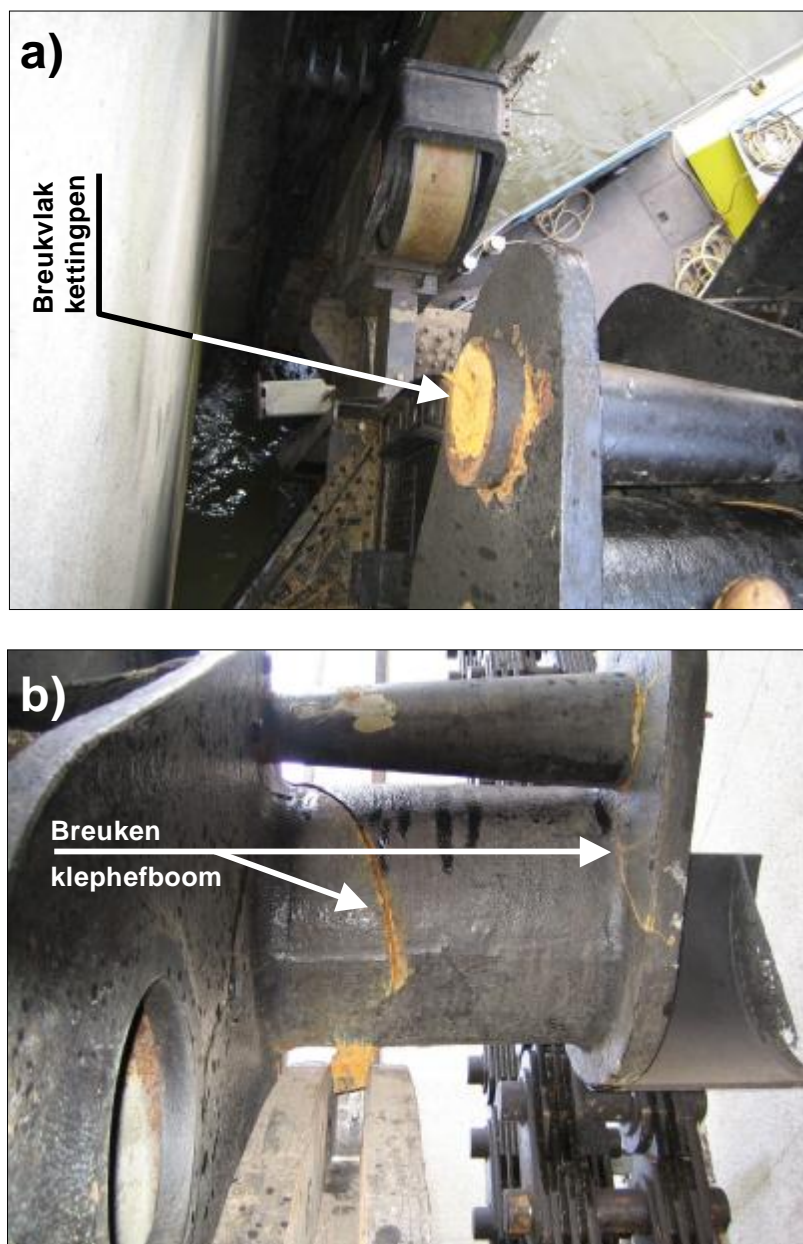
Fig. 3. Materiaalbreuken in kettingpen (a) en klep hefboom (b)

Vast staat dat de directe aanleiding tot de opgetreden materiaalbreuken een stootbelasting is geweest. Deze stootbelasting was het gevolg van de val van de bovenklep. De daarbij opgetreden momentane krachten op de kettingpen en klephefboom waren aanzienlijk groter (mogelijk 2 of meer keer) dan de krachten die tijdens normaal bedrijf optreden. Een meer nauwkeurige inschatting van deze krachten is moeilijk vanwege het gebrek aan gegevens over de valhoogte, spanningen die mogelijk direct voor de val in de constructie waren opgebouwd enz.

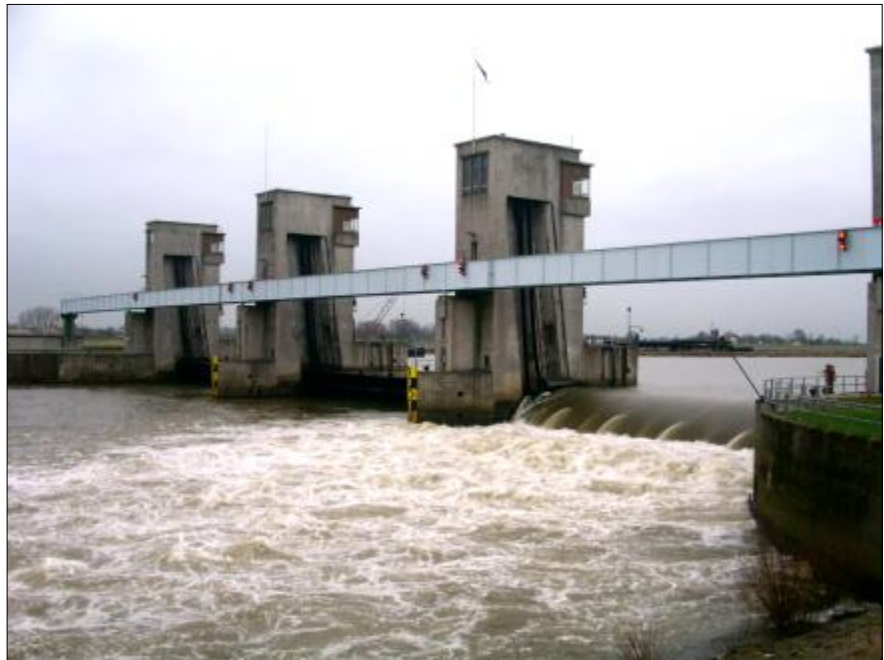
Het gevolg van de ontstaande situatie was een hoge, ongecontroleerde doorstroming zowel boven als onder de schuif (Fig. 4). Daarom is er een crisisteam, zgn. "out-of-the-box-team", tot leven geroepen, dat in de volgende dagen de situatie en diverse mogelijke oplossingen continu evalueerde.

Fig. 4. Doorstroming over en onder schuif Zuid

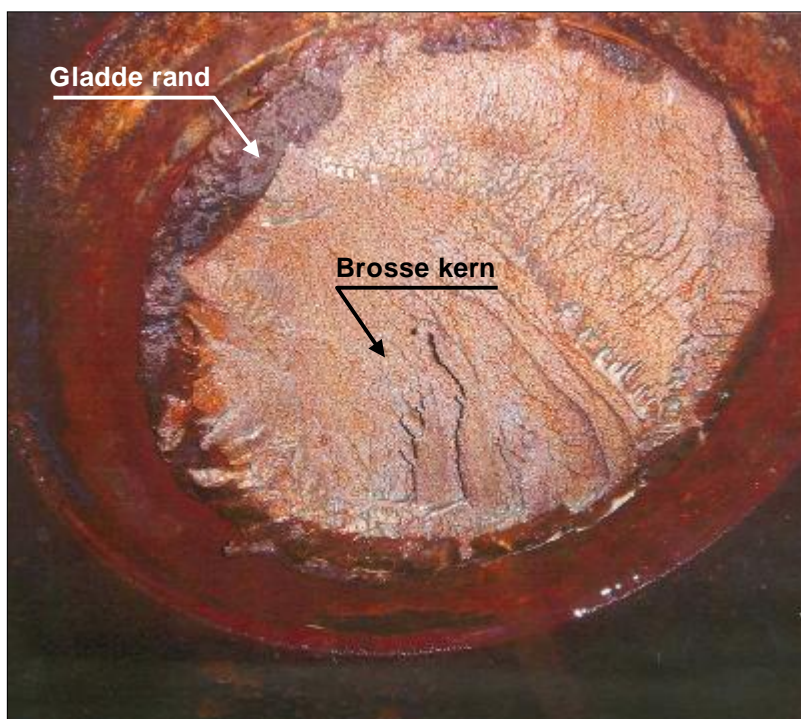
3. Na de reiniging van het breukvlak van de pen (Fig. 5) bleek dat dit vlak twee verschillende morfologieën bevat: een gladder vlak aan de rand en een bros breukvlak in de kern van de pen. De brosse breuk lijkt te zijn geïnitieerd vanuit het eerder aanwezige gladde breukvlak.

Fig. 5. Breukvlak van de kettingpen (afgebroken deel)

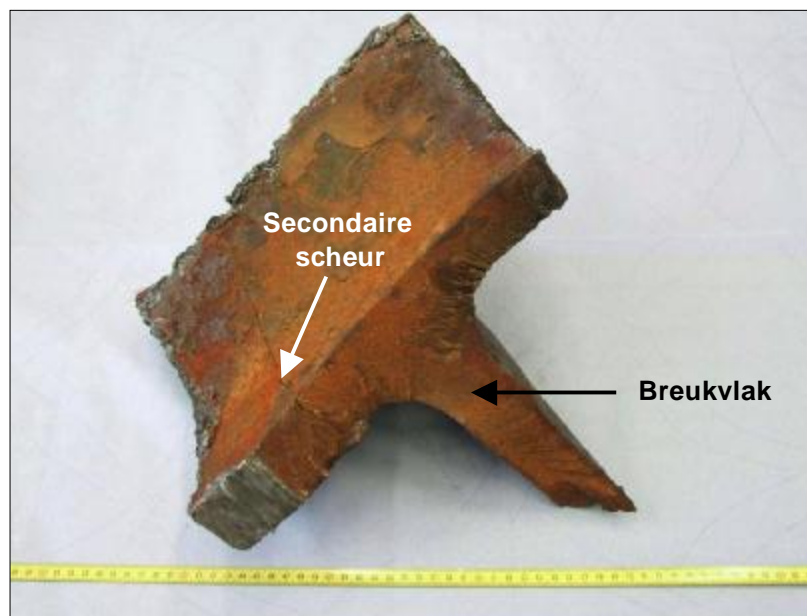
4. Het uitgenomen monster van de klep hefboom (gietstuk) bevat een hoofdscheur en een secundaire scheur (Fig. 6). De scheuren hebben ruw vlak maar de scheurgroeilijnen zijn daarop wel traceerbaar.

Fig. 6. Hoofdscheur (breukvlak) en secondaire scheur in gietstuk

5. In tegenstelling tot de pen was het breukvlak van het gietstuk vrijwel vervormingloos, wat erop duidt dat de breuk een nog brosser karakter had gehad. Dit wordt ook bevestigd door het feit dat het gietstuk op meerdere plaatsen tegelijk was gescheurd.
6. Naast de conditie van de breukvlakken kon men uit het visueel en macroscopisch onderzoek ook de richting van de scheurgroei aanwijzen. De details over deze richting – zowel voor de kettingpen als voor de klep hefboom (gietstuk) – staan in de bijlagen van het TNO-rapport TNO-033-EH-2007-02283/rie.

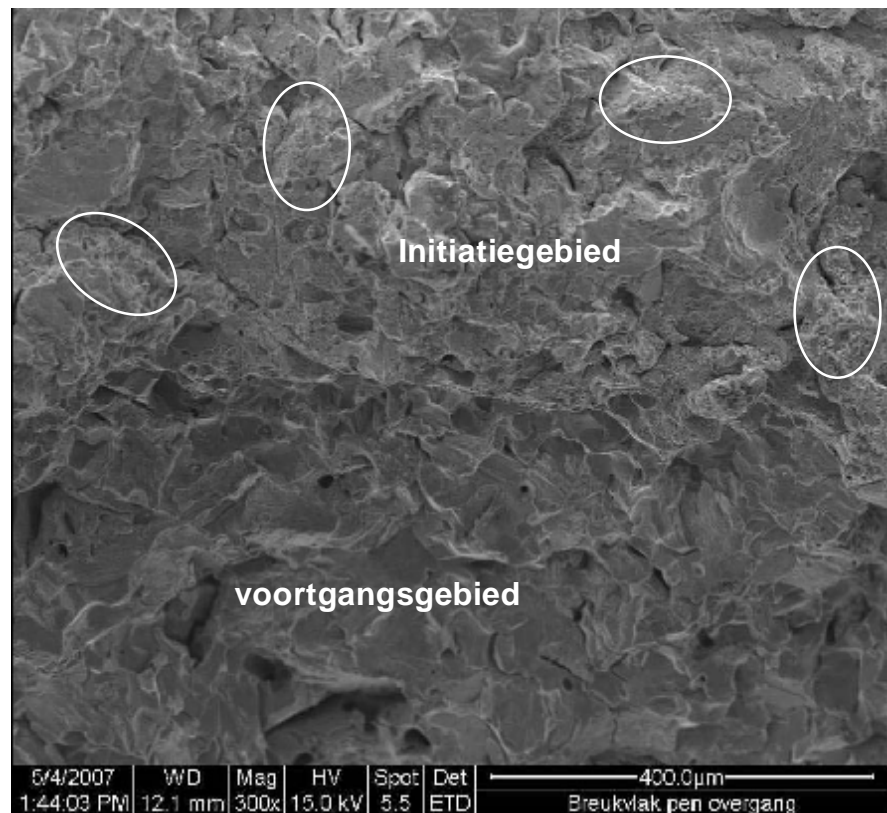
Op het breukvlak van de pen is bij een REM opname nog duidelijker het verschil te zien tussen het initiatiegebied en het voortgangsgebied van de scheur (Fig. 7). Het initiatiegebied is gladder en zwaarder door corrosie aangetast. Dit wijst erop dat het enige tijd voor de calamiteit van januari 2007 al heeft bestaan – en dat er (mogelijk) een aantal sterke belastingwisselingen in deze periode zijn opgetreden. Dat laatste is een vermoeden, dat niet in het TNO-rapport wordt uitgesproken, maar kan een verklaring zijn van het gladheidsverschil. Ook het verschil in de hardheid (200 HV in de initiatiezone en 150 HV in de kern) wijst in die richting. Vele assenstalen vertonen hardheidstoename na de initiële vervorming van het oppervlak.

Fig. 7. Initiatie- en voortgangsgebied van de scheur in pen (omcirkeld zijn enkele duidelijke corrosieputten)

Het TNO-rapport stelt vast dat de initiatiescheur niet in maar naast de oplassing op de pen loopt. Deze oplassing werd in 1995 uitgevoerd i.v.m. de overgang naar een klepketting van grotere diameter. Daarna

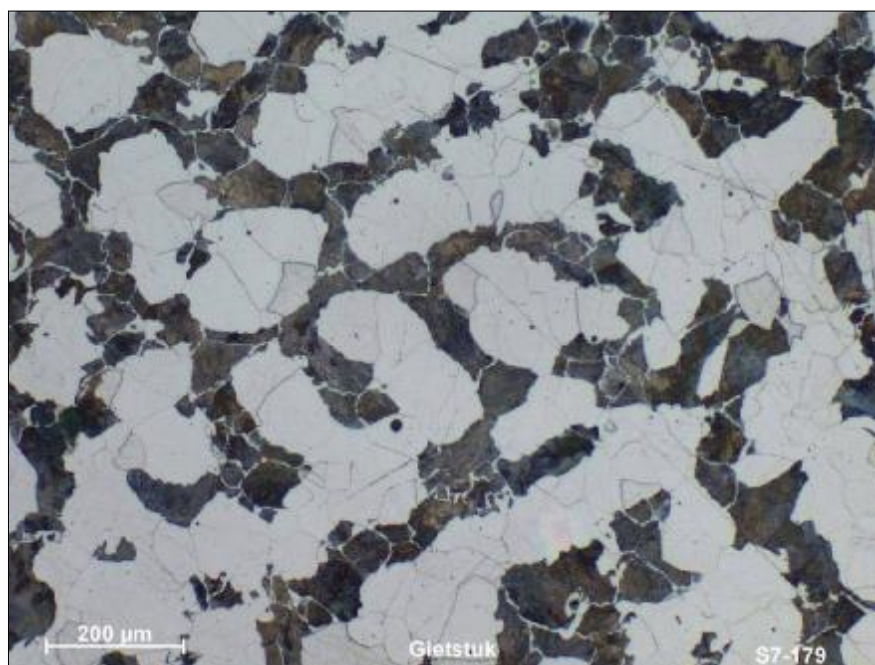
Het breukvlak van de klep hefboom (gietstuk) bleek ook in het microscopisch onderzoek overal bros te zijn, zonder onderscheid tussen initiatie- en voortgangsgebieden. De microstructuur van het materiaal bestond uit een ferrietkorrels met dendritisch georiënteerde en perliet (Fig. 8). De hardheid bedroeg overal ongeveer 150 HV.

Fig. 8. Microstructuur van de gietstalen klep hefboom (licht zijn ferrietkorrels, donker - perliet)

Uit de chemische analyse bleek dat zowel het materiaal van de pen als dat van het gietstuk een hoge koolstofgehalte bevatte. Deze bedroeg respectievelijk 0,31% en 0,24%, terwijl bij moderne staalsoorten door Rijkswaterstaat maximaal ca. 0,16% wordt toegestaan. Dit verklaart deels de brosheid van beide materialen. Toch zijn deze koolstofgehalten niet vreemd zijn voor de stalen uit de jaren 1930. Het gevaar van de brosse breuk en de eisen m.b.t. de taaiheid van het materiaal kwamen in de staalconstructies pas later aan de orde. Hieronder (Tabel 2) meer resultaten van de chemische analyse in het TNO-rapport.

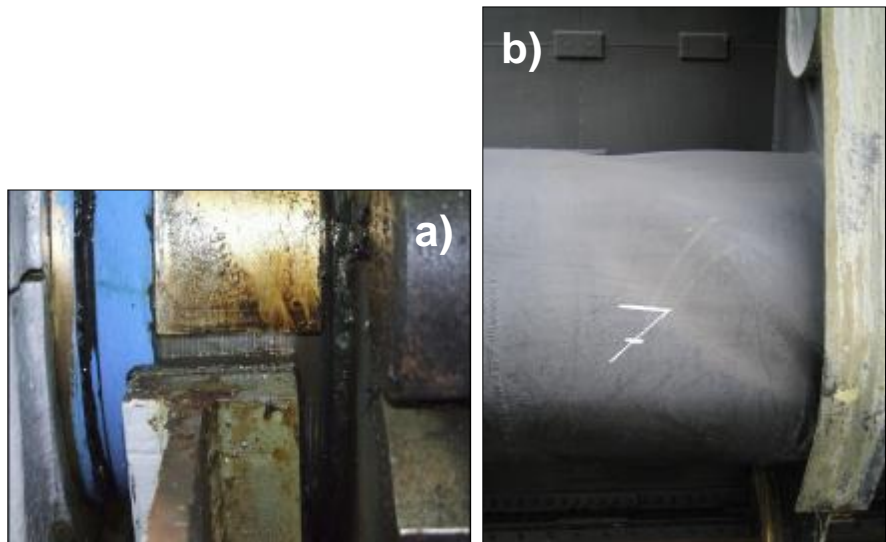
- Direct waarneembare schade, zoals het verschoven machinewerk op toren Zuid (Fig. 13 a), getordeerde torsiebuis van de bovenklep (Fig. 13 b), afgebroken nokken op de zuid- en noordzijde van de opening Zuid (Fig. 14 resp. a en b) enz.
- Schade die nog niet in zicht is gekomen, maar zich mogelijk later zal manifesteren, bijvoorbeeld nieuwe scheuren of vergroting van de bestaande scheuren in diverse onderdelen, vervormingen enz.

Fig. 13. Voorbeelden andere waargenomen schadegevallen (1)
 a) Vershoven machinewerk op zuidelijke heftoren;
 b) Getordeerde torsiebuis van de bovenklep schuif Zuid.

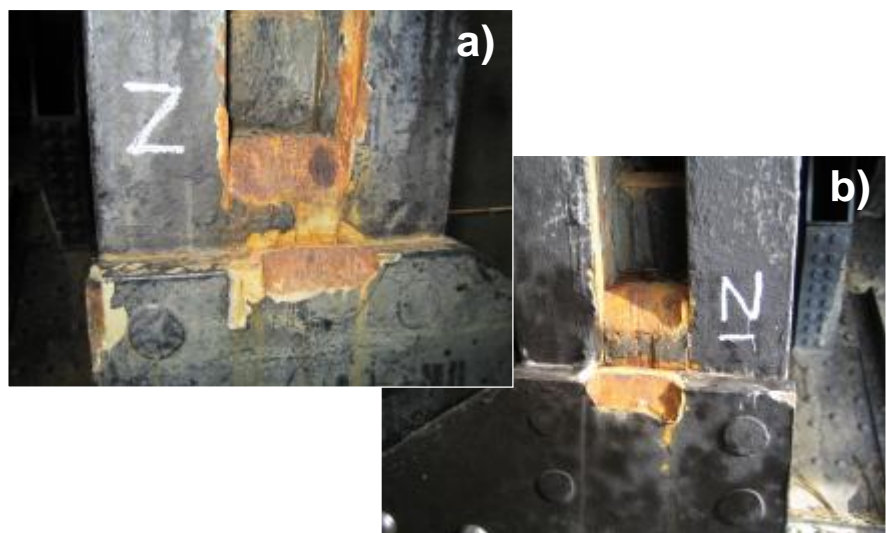
Fig. 14. Voorbeelden andere waargenomen schadegevallen (2)
 b) Afgebroken nok aan de noordzijde van schuif Zuid;
 b) Afgebroken nok aan de zuidzijde van schuif Zuid.

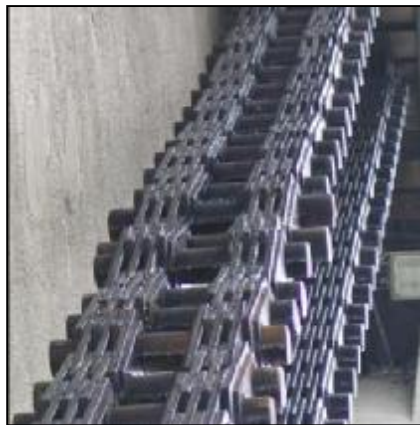
- Er wordt veel minder gesmeerd, waarvan vooral de kettingen veel last hebben. Het komt o.a. regelmatig voor dat de kettingen onder volle belastingen niet strak staan (Fig. 15).
- Zoals vermeld, laat het systeem niet altijd zien wat de oorzaak van de storing is. In zulke gevallen wordt op de "reset-knop" gedrukt, waarna de handeling wordt voortgezet. Dit moet onmogelijk zijn of zwaar ontraden zonder duidelijkheid over de storingsoorzaak.
- De logging van gegevens over storingen is te makkelijk uitwisbaar.
- Er is in het verleden niet altijd bedrijfsvaardig met de constructie van de stuw omgegaan. Voorbeelden zijn: het oplassen en met een slijptong bewerken van één kettingpen, handmatig bewerken van enkele rondsels ter plaatse e.d.
- De constructie is onderhevig aan veroudering, slijtage, corrosie e.a. tijdsafhankelijke processen.

Fig. 15. Geknikte ketting onder volledige belasting van ca. 4000 kN (inspectierapport Klein Mechaniek van 19 april 2007)

- De oorspronkelijke frequentie en methode van de smering van de kettingen acuut herstellen. Optie: Door bijv. TNO het optimale smeringssysteem laten bepalen. Toestand van de kettingen (o.a. strak of geknikt) regelmatig inspecteren.
- Alle kettingpennen aan klephefbomen vervangen om het risico van scheuren en brosse breuk weg te nemen. Bij vervanging de huidige materiaalkwaliteiten toepassen (niet lager dan in Tabel 1).
- Op langer termijn de bestaande kettingen (Fig. 16) onderhoudsvrij of onderhoudsarm laten maken of (indien onmogelijk of te duur) door onderhoudsvrije of –arme kettingen laten vervangen.
- Een automatisch smeersysteem van de kettingen toepassen. Deze optie lijkt echter alleen zinvol indien er nieuwe kettingen worden geïnstalleerd. Bij de bestaande kettingen kan dan olie of vet in het water terechtkomen.

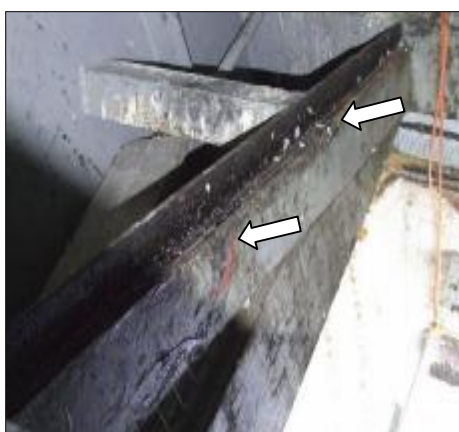
Fig. 17. Lichte schade aan geleiderails

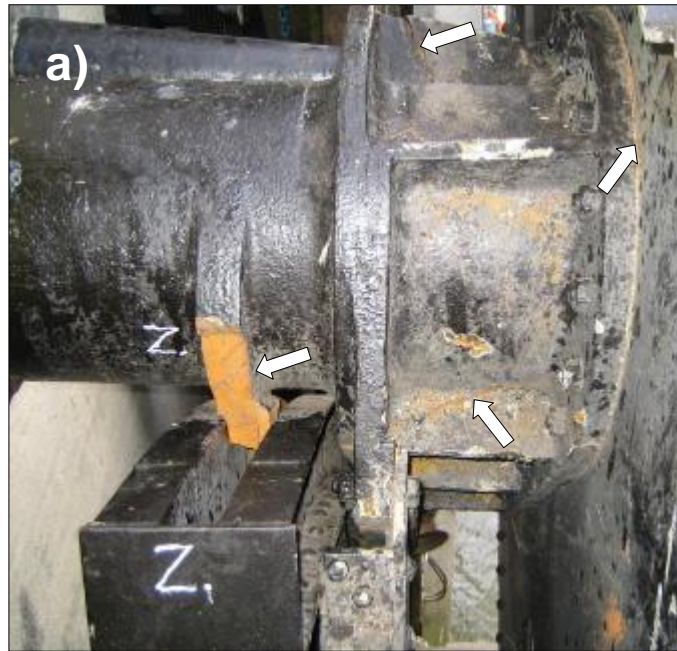
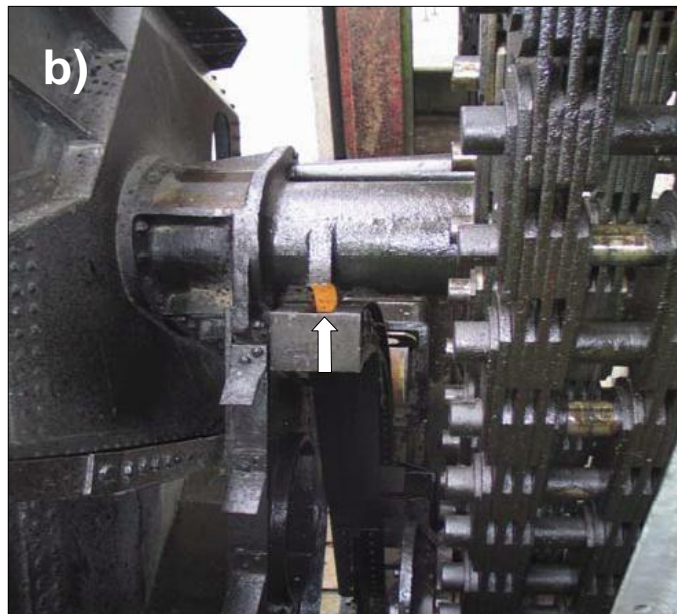
Fig. 18. Materiaalbreuken aan aanslagnokken van klephebboomen:
a) Zuidzijde, meerdere breukvlakken;
b) Noordzijde, één enkel breukvlak.
