RV-07U0498

Op zaterdag 16 juni 2007 om 22:15 uur rijdt een reizigerstrein voorbij een stoptonend sein op het emplacement Weesp, waarna een zijdelingse botsing plaatsvindt met een andere reizigerstrein.

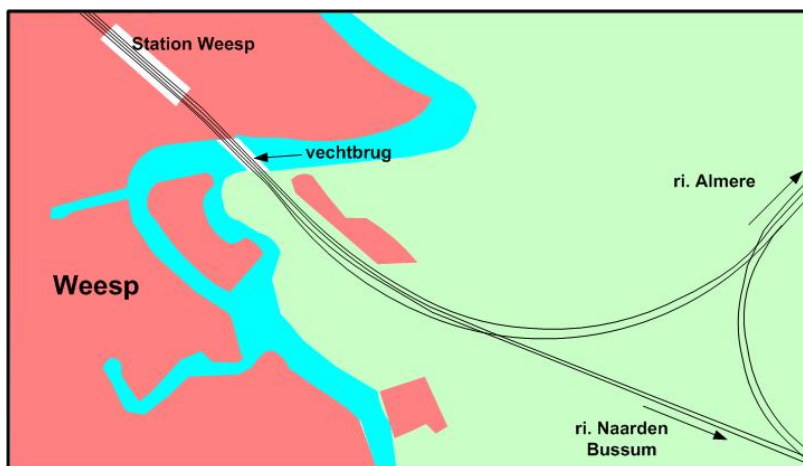
Afbeelding 1: schematisch overzicht van de locatie.

De zijdelingse botsing vindt plaats op het emplacement Weesp in wissel 71A. Dit wissel ligt vlak voor de brug over de Vecht. Ter hoogte van deze wisselgroep komen sporen uit de richting Naarden=Bussum en Almere samen. (zie afbeelding 1).

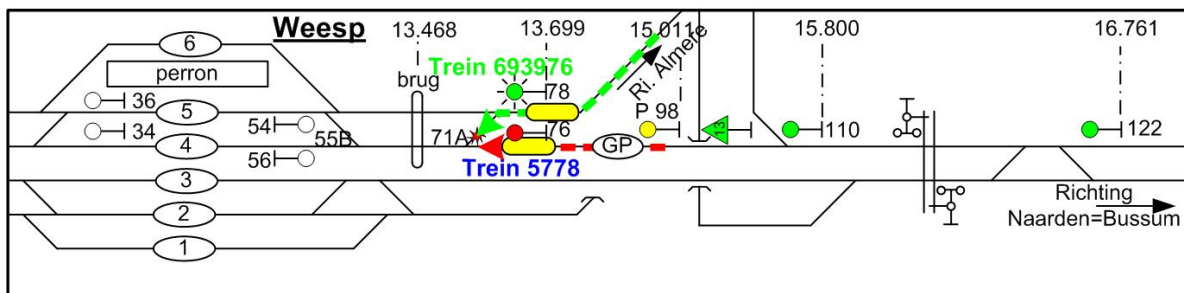
Afbeelding 4: Situatie vóór de botsing plaats vindt. Trein 693976 uit de richting Almere is nog voor sein 78 en trein 5778 uit de richting Naarden=Bussum passeert stoptonend sein 76.

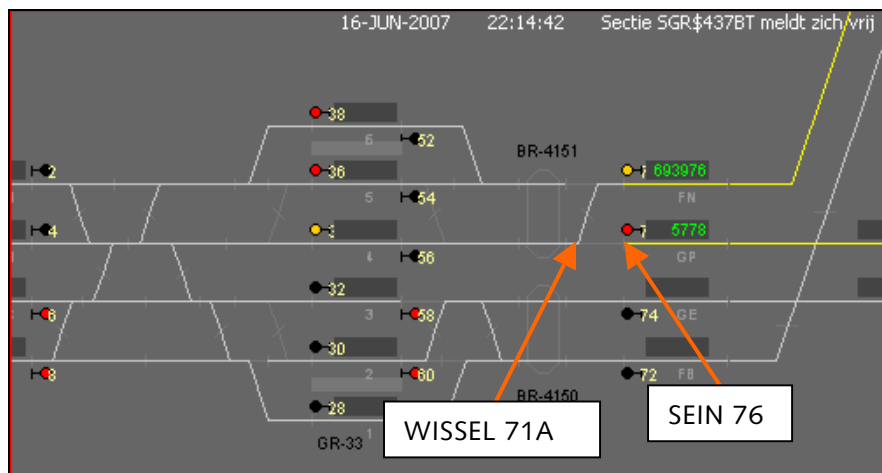
Afbeelding 5: beide treinen naderen station Weesp

Afbeelding 5 en 6 tonen schermafdrucken van de TNV_Replay. Afbeelding 5 laat zien dat trein 693976 en trein 5778 om 22:14 uur beiden station Weesp naderen. Trein 5778 bevindt zich vlak voor sein 76 dat stoptonend is. Er is voor deze trein geen rijweg ingesteld.

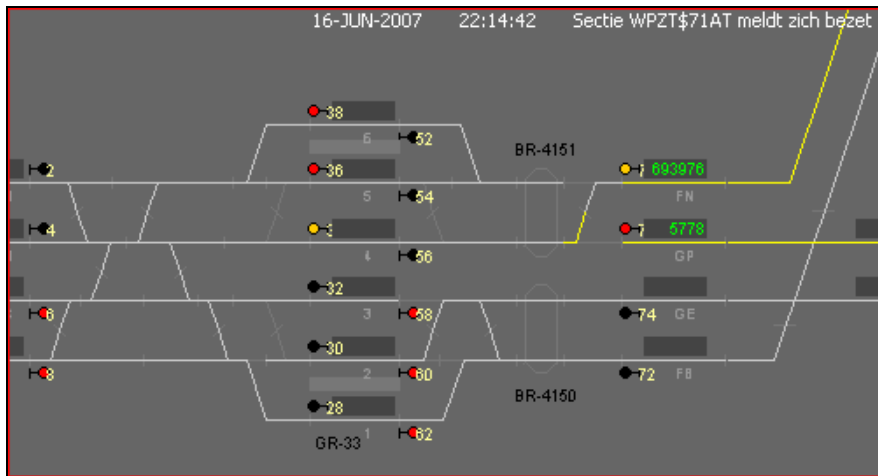
Afbeelding 6: trein 5778 is voorbij stoptonend sein 76 gereden

Afbeelding 6 toont een scherm afdruk van het moment vlak voor de botsing plaatsvindt. Te zien is dat er spoorbezetting is in wissel 71 A (gele lijntje achter sein 76). Dit wordt veroorzaakt door trein 5778, die voorbij stoptonend sein 76 is gereden. Trein 693976 is nog voor sein 78.

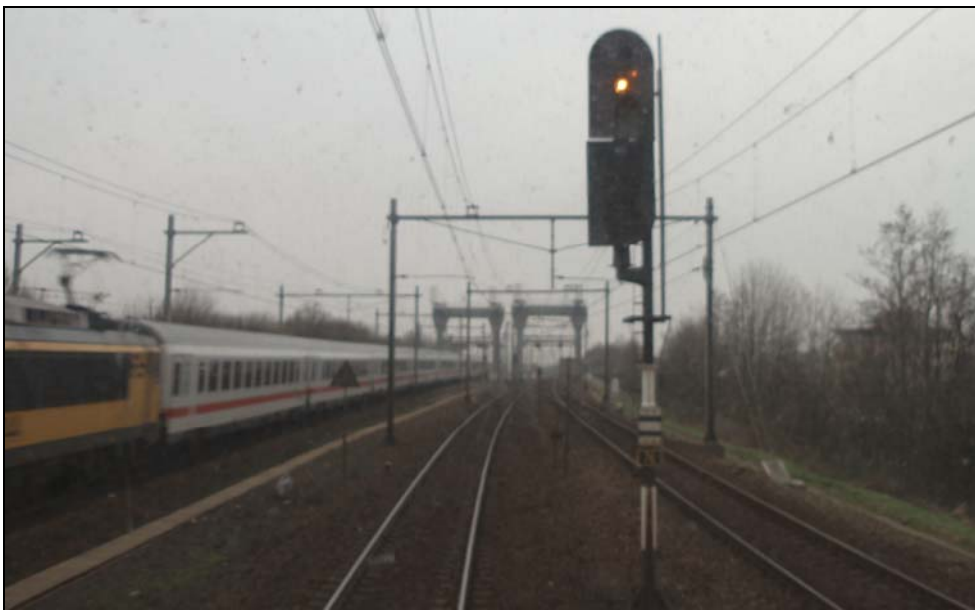
Afbeelding 9: Sein 76 met daarachter de brug over de Vecht. Het seinbeeld op de foto is geel. Tijdens het incident toonde het sein rood.

Inrijdsein 76 is een hoog geplaatst sein met cijferbak. Het staat rechts van het spoor. Het sein 76 is een bediend sein en toont het seinbeeld *rood*. De machinist kan het sein waarnemen als hij het tot op ± 600 meter is genaderd. Door de boog in het spoor naar rechts wordt het zicht op het sein diverse keren onderbroken door de bovenleidingpalen.

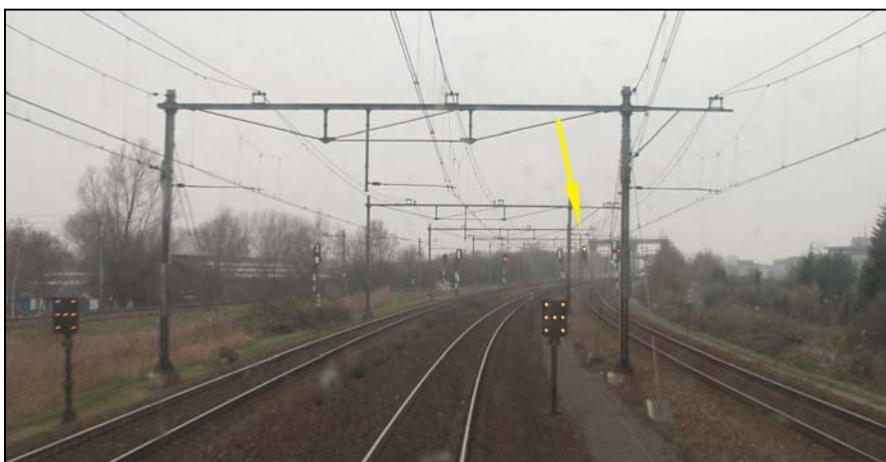
Afbeelding 10: Sein 76 (pijl) ligt in een boog.

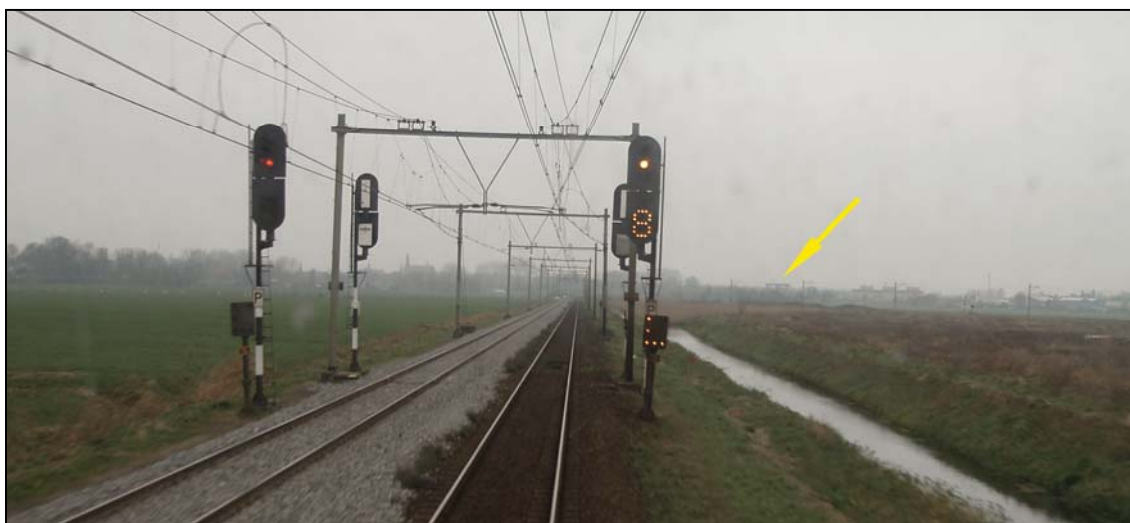
Het voorgaande sein P98 toonde het seinbeeld *geel*. Sein 98 is een niet bediend automatisch sein (P-sein). De afstand tussen sein 98 en inrijdsein 76 is volgens de seinbeeldenkaart 1292 meter. Het sein is goed zichtbaar.

Afbeelding 11: Sein P98 met het cijfer 8 in de cijferbak. Tijdens het incident toonde dit sein *geel*. De pijl wijst naar de brug over de Vecht.

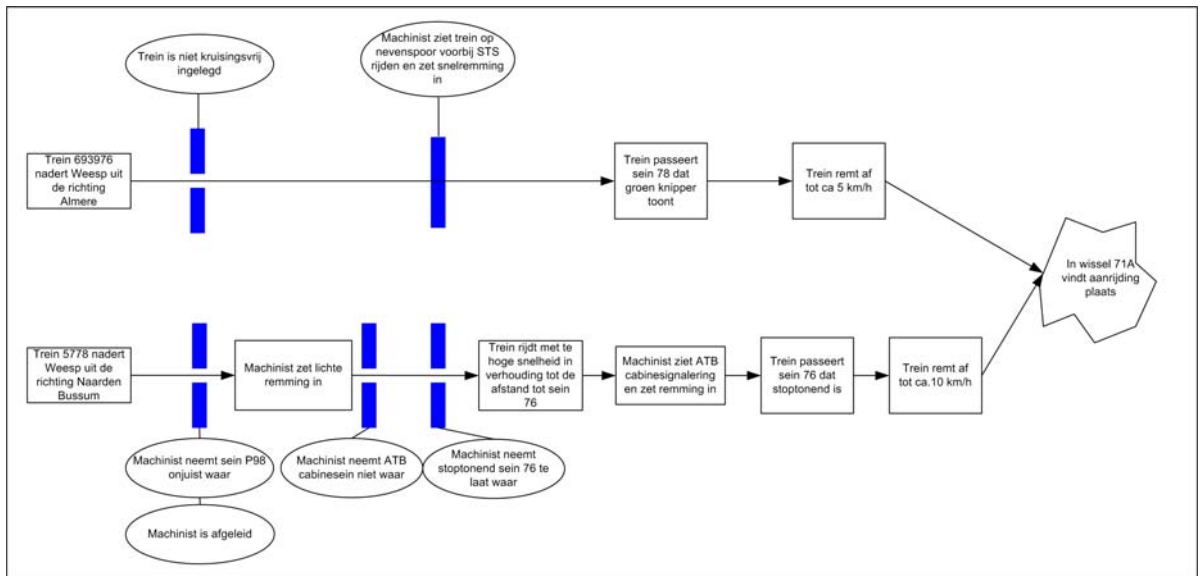
Gebeurtenissenboom

*Hieronder staat de gebeurtenissenboom van het voorval met doorbroken barrières. De gebeurtenissenboom geeft de diverse fasen in het ongevalproces en de faalmechanismen weer. Tussen de verschillende fasen in het ongevalproces (de vakjes) zijn 'barrières' geplaatst (de muurtjes). Barrières kunnen liggen op de terreinen **handelen, middelen of methodes**. Goed functionerende barrières hadden de erop volgende gebeurtenis kunnen voorkomen, of de gevolgen beperken.*

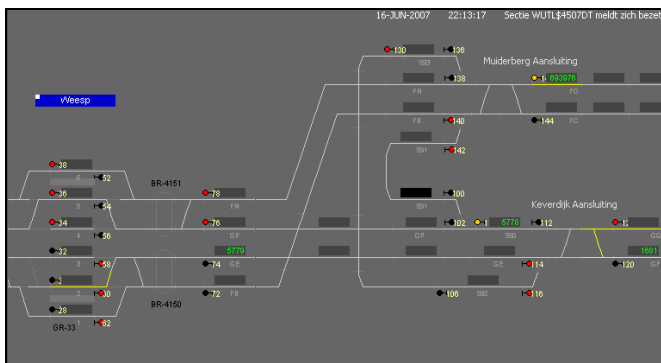
Afbeelding 1

Trein 693976 rijdt op spoor FO in de richting van spoor FN, sein 146 is voor deze trein uit de stand stop. Trein 5778 rijdt op spoor GP, vlak voor sein 110 dat uit de stand stop is.

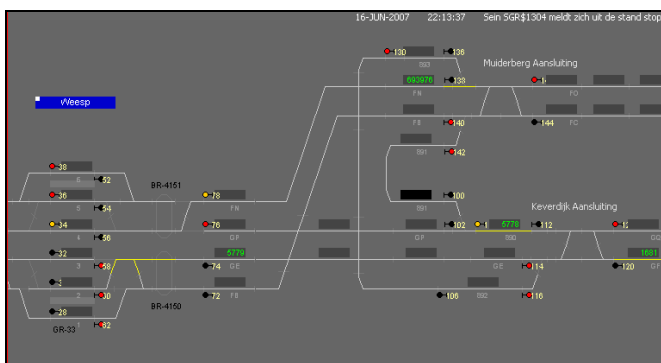
Afbeelding 2

Trein 693976 rijdt op spoor FN, in de richting van sein 78 dat uit de stand stop is. Trein 5778 rijdt nog op spoor GP in de richting van sein 110 dat uit de stand stop is.

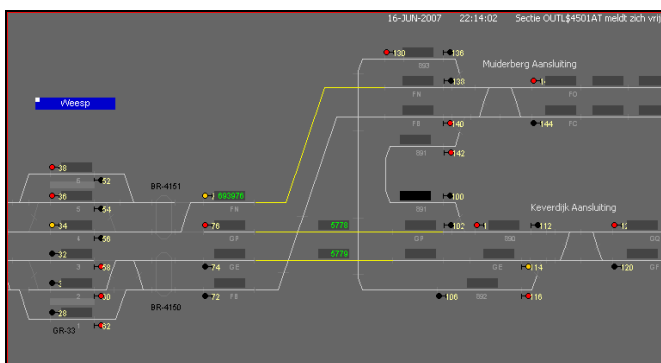
Afbeelding 3

Trein 693976 rijdt op spoor FN; sein 78 is voor deze trein uit de stand stop. Trein 5778 rijdt op spoor GP in de richting van sein 76 dat stoptonend is.

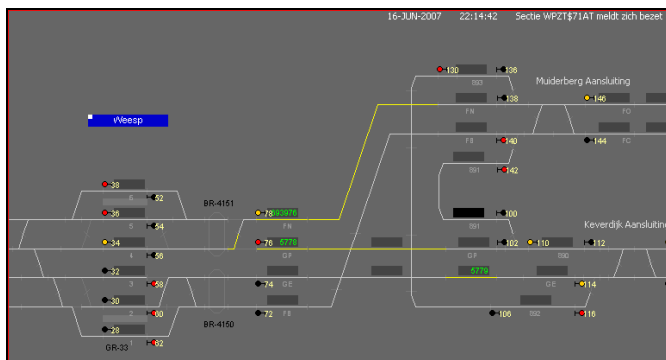
Afbeelding 4
Te zien is dat er spoorbezetting is in wissel 71A (gele lijntje achter sein 76). Dit wordt veroorzaakt door trein 5778, die voorbij stoptonend sein 76 is gereden. Trein 693976 is nog voor sein 78.

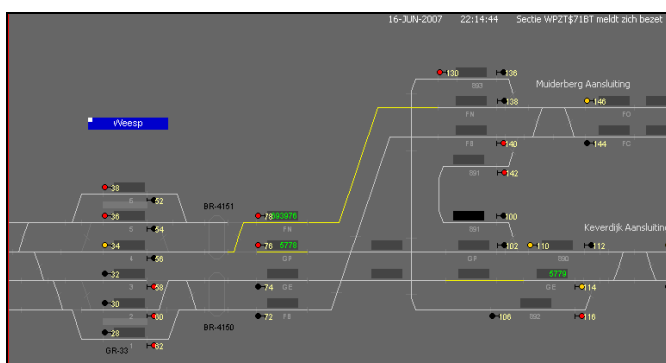
Afbeelding 9
Trein 693976 is voorbij sein 78. De botsing is een feit.
