**Onderzoek naar aanleiding van de brand  
in operatiekamer 8 van het Twenteborg  
Ziekenhuis te Almelo op 28 september 2006**

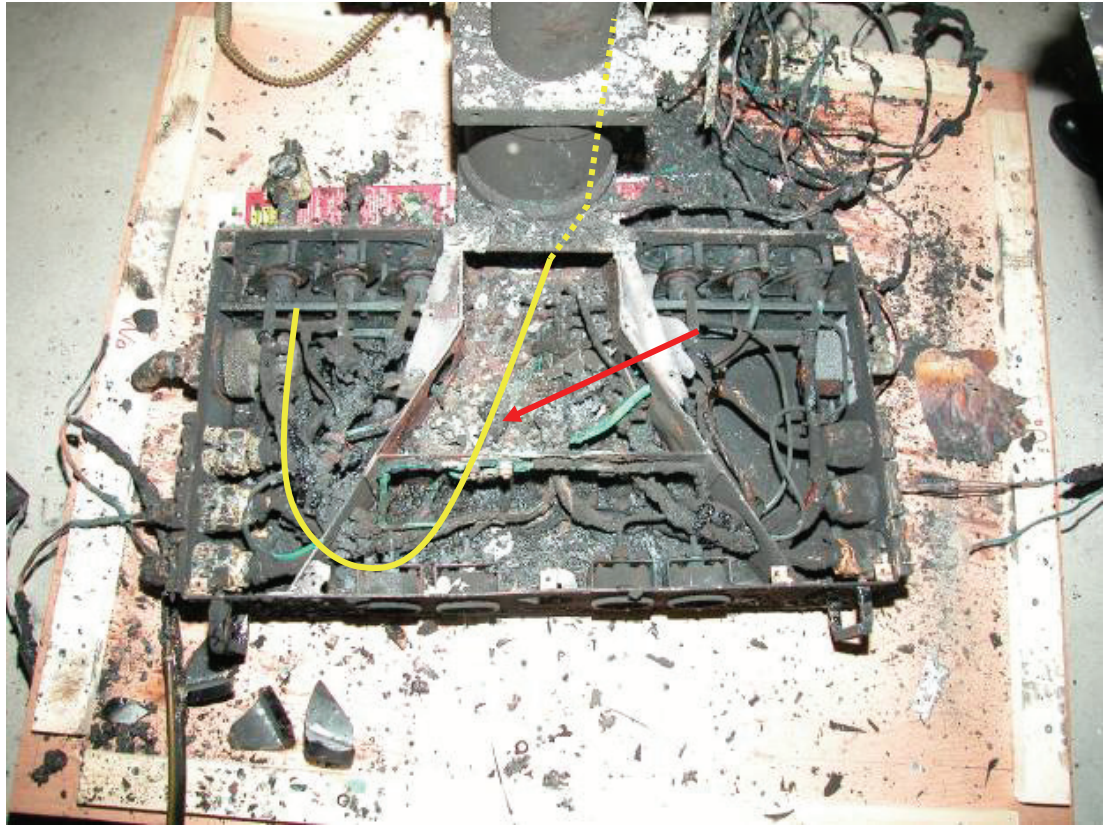
### Afbeelding 6

**Binnenzijde anesthesiezuil van de bovenzijde gezien. De gele lijn geeft aan waar de ononderbroken zuurstofslang in de anesthesiezuil heeft gelopen. De gele stippellijn geeft aan het na de brand nog intacte deel van de zuurstofslang in de verticale buis. De rode pijl geeft de plaats aan waar de meeste hitte-inwerking is geweest en waar ongeveer het lek in de zuurstofslang moet zijn ontstaan.**

Op basis van het onderzoek van de brandsporen in de anesthesiezuil en op basis van de getuigenverklaringen concludeert het NFI dat door enige oorzaak een massaal lek in de zuurstofslang onder een druk van ca. 5 bar is ontstaan, welk lek bepalend is geweest voor het beloop van de brand<sup>[a]</sup>. Bekend is dat de ontbrandingstemperatuur van materialen onder verhoogde partiële zuurstofdruk sterk verlaagt. De Inspectie hanteert voor haar onderzoek dit inzicht als uitgangspunt<sup>[b]</sup>. Waardoor precies het lek is ontstaan, is onbekend. Nader onderzoek door het NFI<sup>[2]</sup> aan een aantal soortgelijke

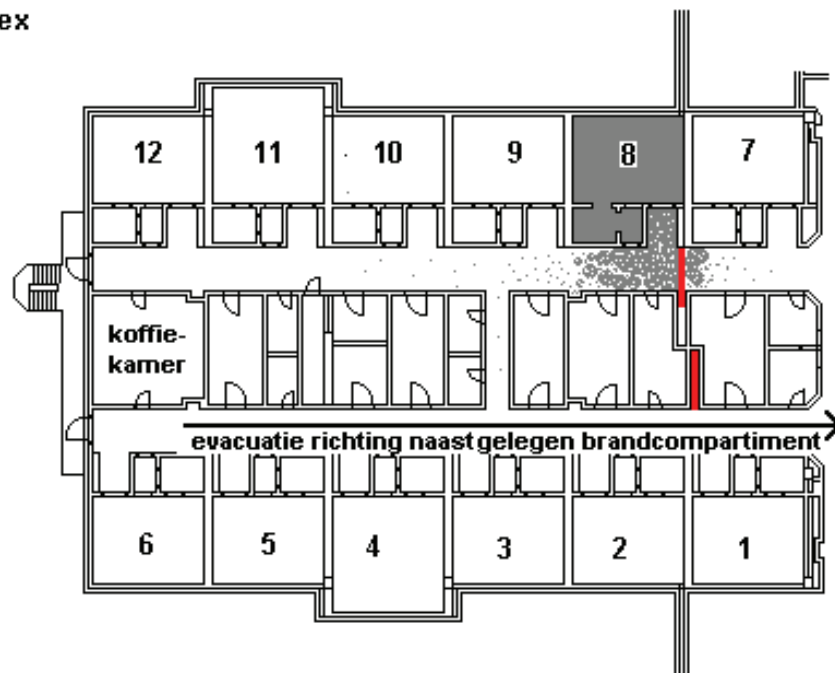
**Evacuatie naar naastgelegen brandcompartiment was mogelijk omdat de brandscheidingsdeur tussen OK 1 en 2 open is gebleven. Vanuit de gang bij OK 8 t/m 12 kon niet iedereen de weg daarheen snel vinden. Het verbindingsgangetje is net als een aantal kamerdeuren te smal om er met een bed in te draaien en door heen te kunnen.**

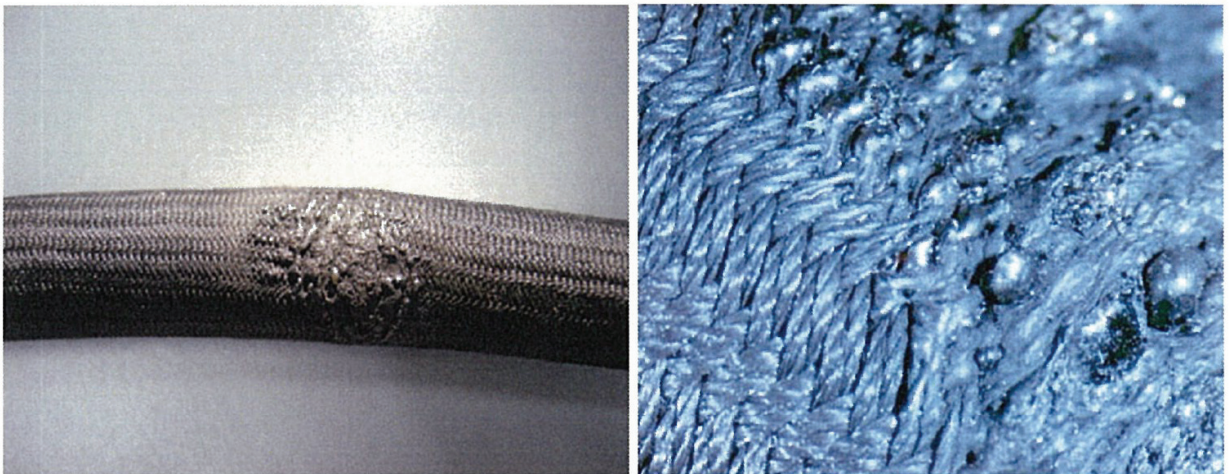
Afbeelding 16

Aan vergelijkbare zuilen onder andere uit de andere operatiekamers van hetzelfde ziekenhuis is in opdracht van het ziekenhuis naar aanleiding van de brand onderzoek verricht door TNO en in onderaanneming door de KEMA. In opdracht van het Openbaar Ministerie is onderzoek verricht door het NFI, waarbij eveneens deskundigen van de KEMA zijn ingeschakeld. Daarbij zijn meerdere gebreken aangetroffen als teken van inadequaat onderhoud <sup>[m],[39]</sup>. Het ging in deze (referentie-)anesthesiezuilen om de volgende gebreken en tekortkomingen: oppervlakkige beschadigingen aan (zuurstof-) gasslangen, lekkende bevestiging van slangen, aanwezigheid van (brandbaar) vuil en stof, loszittende elektrische bedrading en niet goed aangedraaide kabelklemmen waardoor overgangswaerstanden<sup>[m]</sup> warmteontwikkeling kon optreden.<sup>[40]</sup> In één van de zuilen waren de kabelklemmen niet van het originele type en leken dus vervangen. In de daar direct boven gelegen perslucht slang werd een zwakke plek aangetroffen die was ontstaan door warmte-inwerking.<sup>[41]</sup>

**Detail van in referentie-anesthesiezuil aangetroffen door warmte-inwerking beschadigde slang en uitvergroot beschadigde kunststofvezels.**
