## RV-07U01021

*Op woensdag 5 december 2007 vindt om 13:35 uur te Coevorden een aanrijding plaats tussen een reizigerstrein en een tractor met oplegger, hierdoor ontspoord de reizigerstrein.*

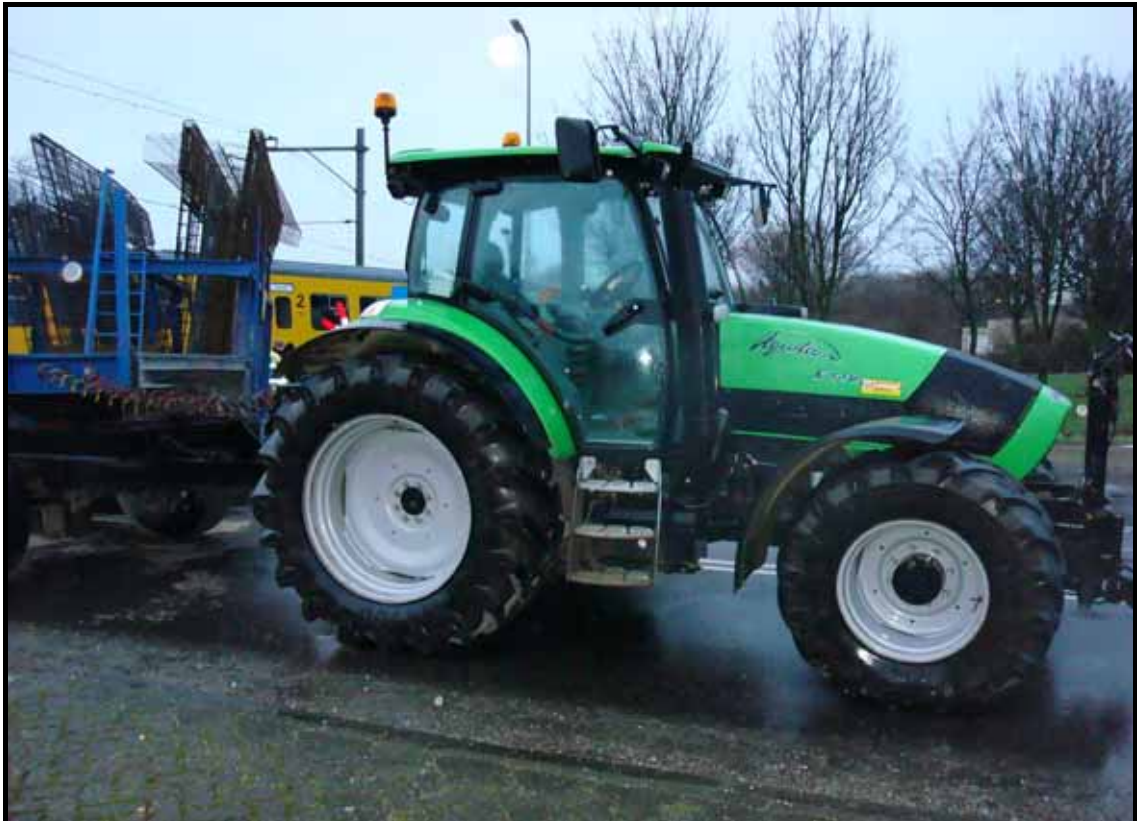
De aanrijding ontstaat doordat de motor van de tractor afslaat en niet meer wil starten. Hierdoor blijft de oplegger van de tractor op de overweg staan en wordt aangereden door de trein.

Afbeelding.3: Tractor met oplegger

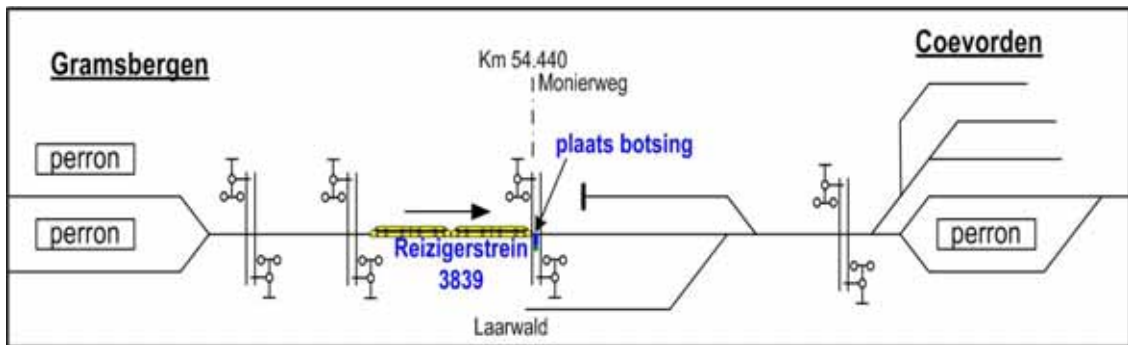
Kort voor de aanrijding rijdt een bestuurder met een tractor, met een aangekoppelde oplegger beladen met draadstaal, over de *Monierweg* in de richting van de overweg. Bij nadering van de overweg merkt de bestuurder dat het motorvermogen plotseling terugloopt. Tijdens de passage van de overweg slaat de motor af. De combinatie komt hierna met de oplegger op de overweg tot stilstand. De achterwielen van de oplegger staan op de rechterspoorstaaf gezien de rijrichting van de naderende trein. De bestuurder slaagt er niet in de motor van de tractor weer te starten.

Kort hierop treedt de overweginstallatie in werking. De bestuurder realiseert zich dat er een trein aankomt. Omdat hij geen kans ziet de motor te starten, verlaat hij het voertuig.

Afbeelding.4: Situatie overzicht

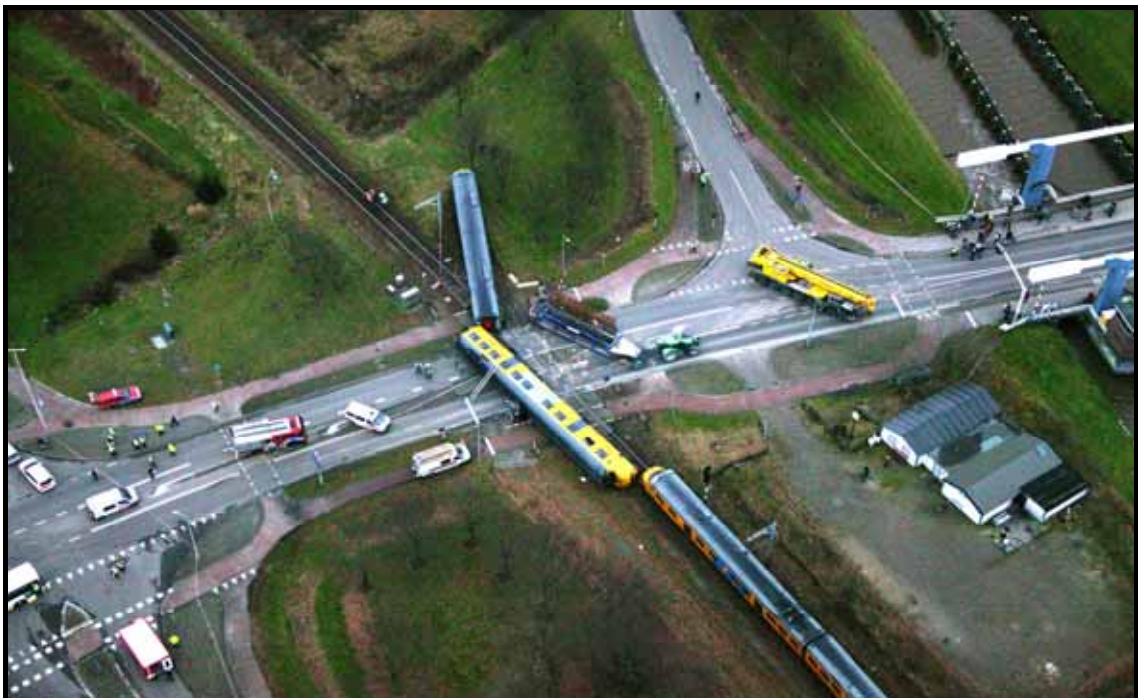
Door de aanrijding van de trein met de oplegger ontspoord het voorste treinstel op de overweg. De voorste rijtuigbak komt in een nabijgelegen plantsoen tot stilstand. De achterste rijtuigbak van het voorste treinstel kantelt. Het achterste treinstel blijft in de rails staan. De oplegger slaat door de kracht van de aanrijding weg tot naast de overweg.

Afbeelding.5: Situatie foto van het voorval

De trein is ontspoord doordat bij het opzij slingeren van de oplegger het voorste draaistel van de trein na de aanrijding gehaakt of geklemd in het achterste wielstel van de oplegger zit. Het ontspoorde deel van de trein komt in het plantsoen terecht en ligt daardoor lager. Hierdoor en door het relatief strak en kort gekoppeld stoot en trekwerk tussen de twee bakken ontstaan er krachten op de tweede bak van het eerste treinstel. Het tweede gedeelte bevindt zich nog op de overweg en het spoor ter plaatse loopt in een boog links met een verkanting. Het krachtenspel en de boog met de verkanting in het baanvak ter hoogte van de overweg leiden ertoe dat de tweede rijtuigbak kantelt.

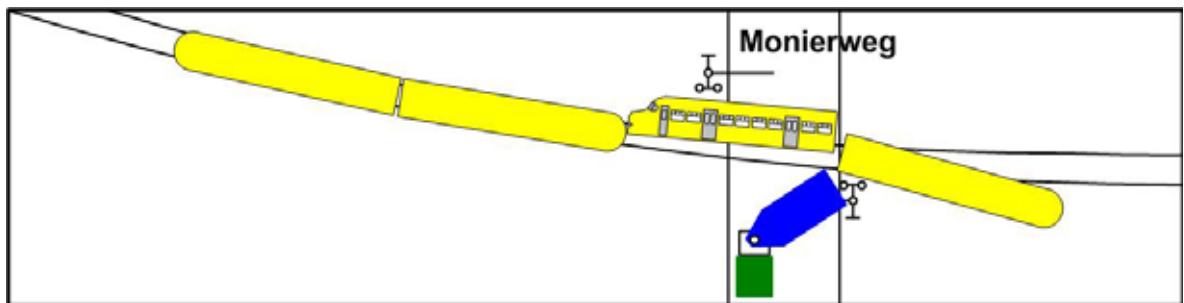
De oplegger slaat door de kracht van de aanrijding weg tot naast de overweg en raakt zwaar beschadigd. De weggeslagen oplegger vernielt de AHOB installatie aan de oostzijde van de overweg geheel. De voorste twee wagenstellen van de trein lopen als gevolg van de aanrijding en het kantelen van de tweede bak grote schade op. Bijlage 2 geeft een nadere omschrijving van de schade en de gevolgen.

Afbeelding 6: Schets van de situatie na de aanrijding

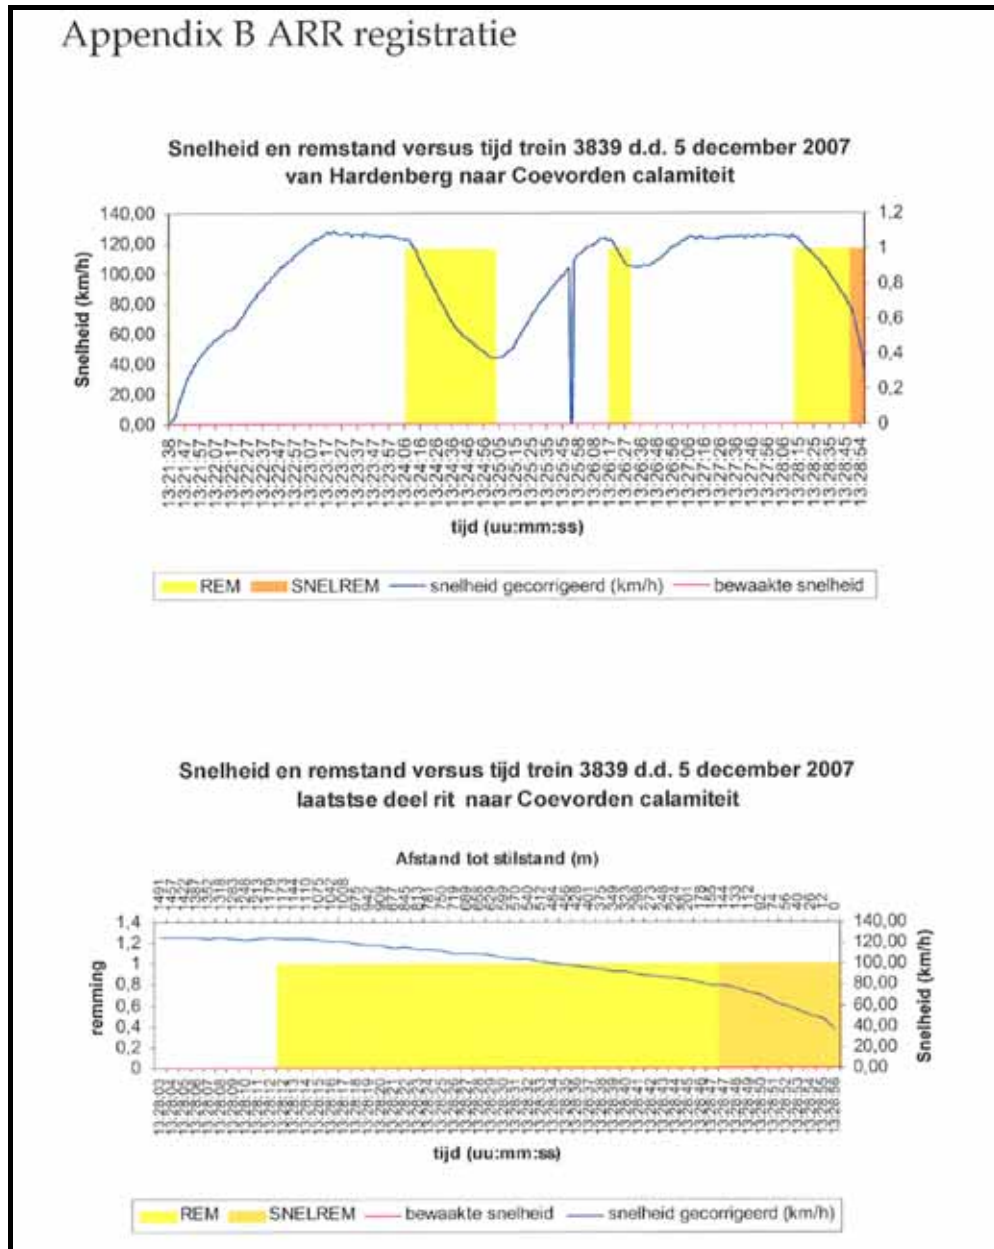
Bijlage 4: De grafiek van de automatische ritregistratie

Uit de grafiek blijkt dat de trein Coevorden nadert met een snelheid van ongeveer 120 km/h. Bij nadering van Coevorden, 1173 meter vóór stilstand, zet de machinist een remming in en de snelheid van de trein neemt geleidelijk af. Ongeveer 114 meter, 9 seconden vóór stilstand, zet de machinist een snelremming in. Vanaf een snelheid van 47 km/h daalt de grafiek sneller, dit duidt op een vergrote vertraging van de trein. Bij een snelheid van 37 km/h stopt de registratie ten gevolge van het wegvallen van het signaal stuurstroom. Dit is een gevolg van de calamiteit, bijvoorbeeld het kantelen van het rijtuig.

De snelheid van de trein op het moment van de aanrijding is ongeveer 47 km/h. Deze snelheid is ter plaatse toegestaan (max. 60 km/h). Uit de registratie van de ARR blijken geen technische afwijkingen aan het materieel, ook de rembediening vertoont geen afwijkend gedrag.
