Inspectiesignaal brandwerendheid woningscheidende constructies

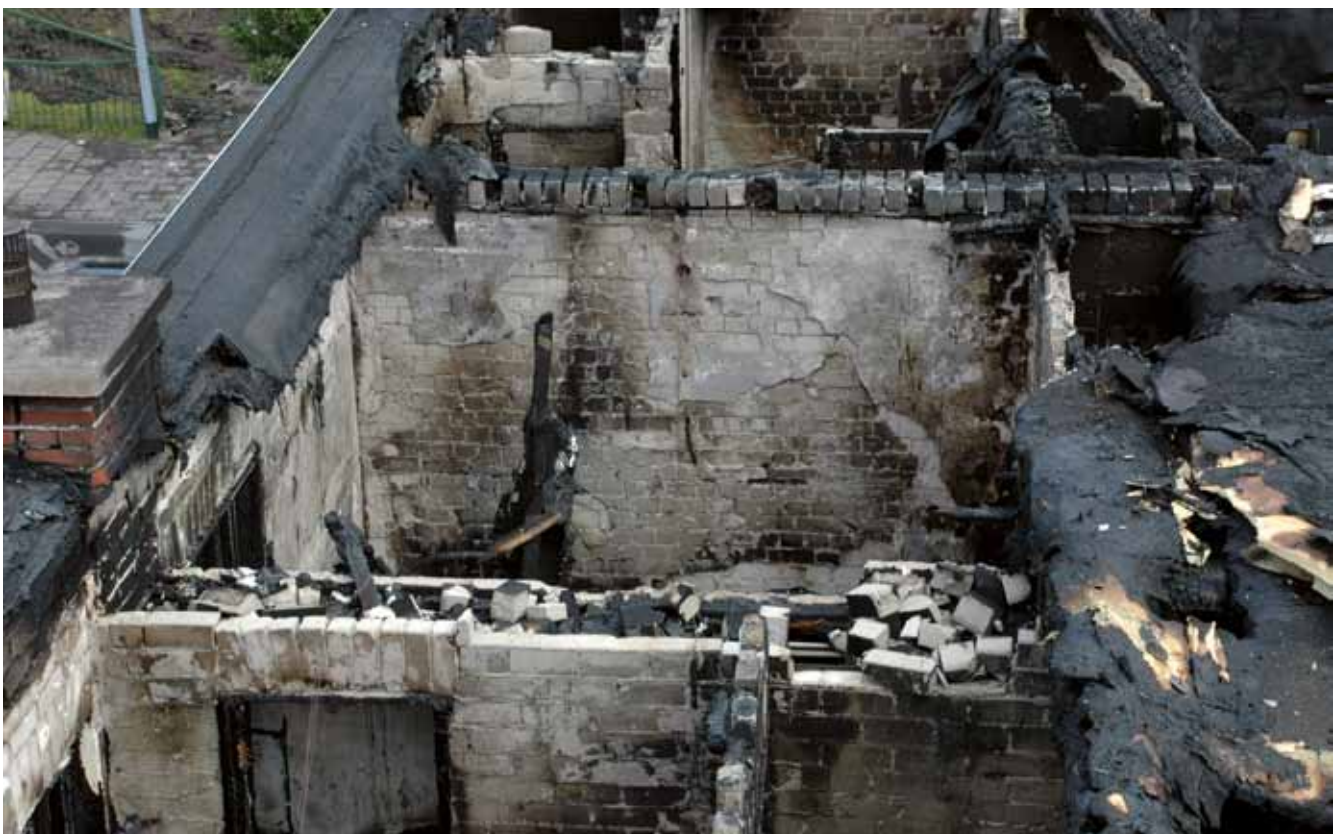
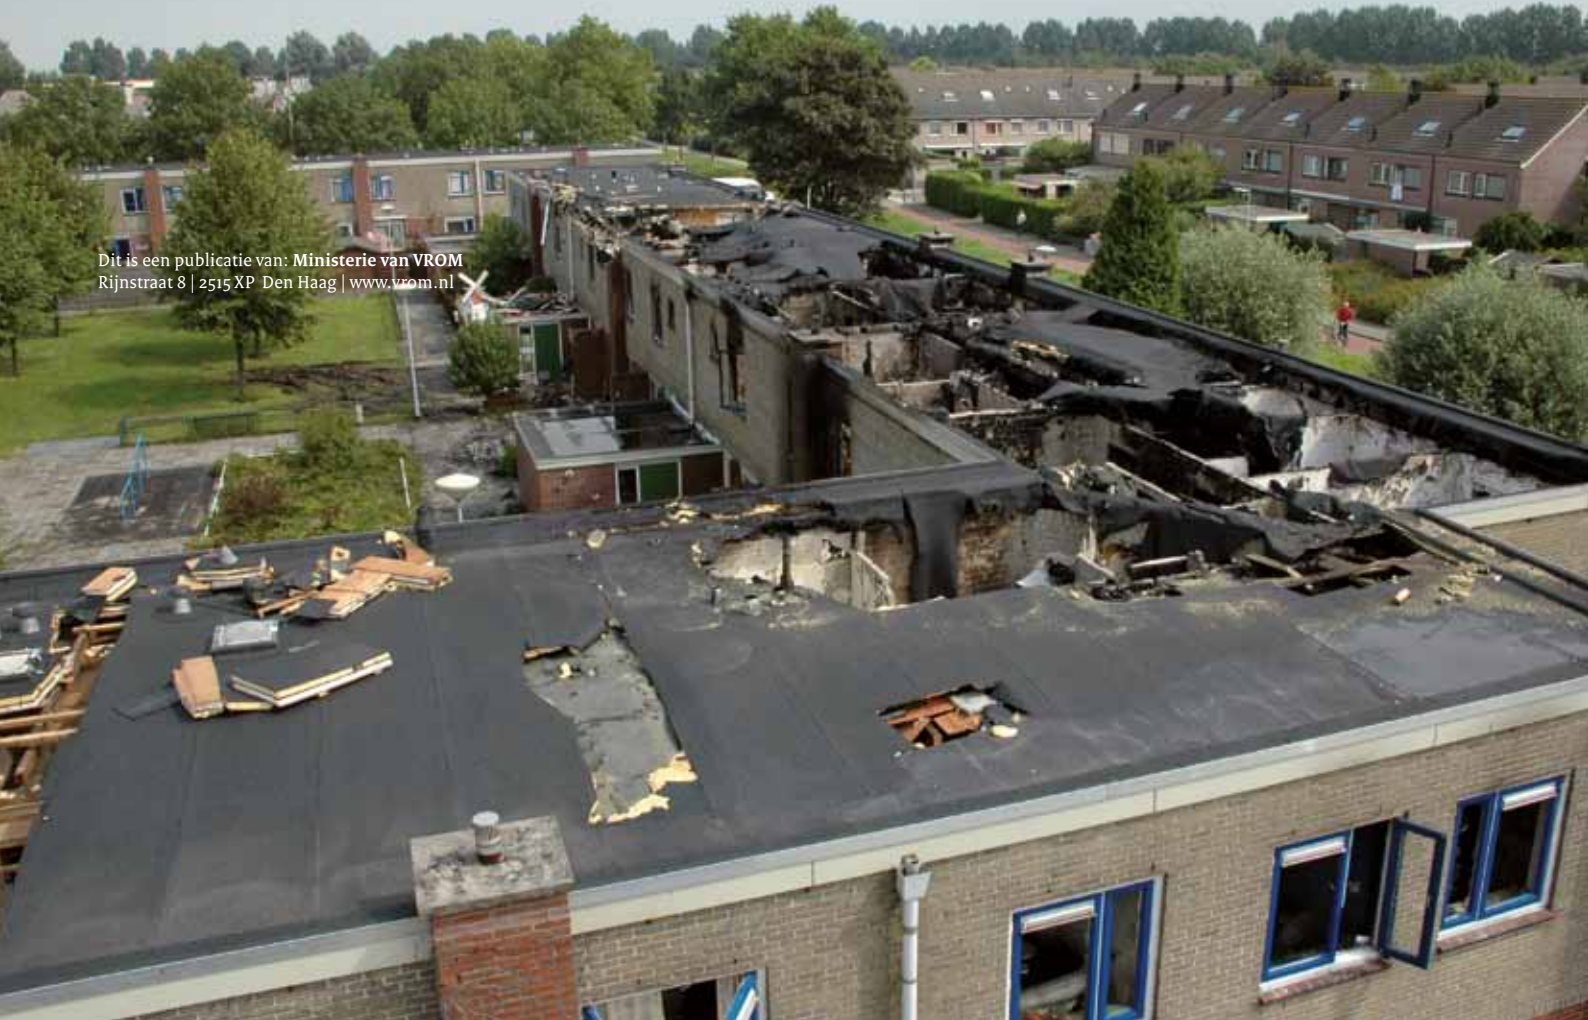
De twee recente branden in Hoofddorp en Zaandam betroffen rijenwoningen met een plat houten dak. Het blijkt dat bij deze constructie het metselwerk van de woningscheidende wand niet altijd goed aansluit op het over de woningscheidende wand doorlopende dakbeschoot. Openingen tussen dakbeschoot en metselwerk leiden tot een zeer lage WBDBO. Dit gebrek wordt over het algemeen niet gecompenseerd door de brandwerendheid van het plafond onder het platte dak. Tot 1980' zijn er in ons land zo'n 155.000² woningen van dit type gebouwd. Het is uiteraard niet gezegd dat alle woningen van dit type een tekortkoming in de WBDBO hebben.

De bouwkundige herstelmaatregel bestaat uit het dichtens van de openingen in de woningscheidende constructie. Afhankelijk van de situatie (grootte van de kier) kan dit gedaan worden met cementspe-cie, minerale wol in dichte persing, brandwerende kit, brandwerend plaatmateriaal e.d.
