VROM-Inspectie
Ministerie van Volkshuisvesting,
Ruimtelijke Ordening en Milieubeheer

Onderzoek naleving brandveiligheids- regelgeving 100 kleine oude hotels

Publicatienummer: 8090

Publicatiedatum: 5 januari 2009

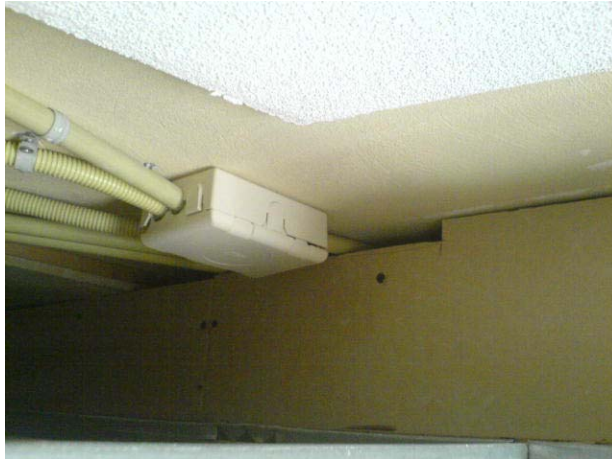
Ook de brandcompartimentering laat bij veel hotels te wensen over (42% had tenminste 1 tekortkoming). Er zijn bijvoorbeeld deuren aangetroffen die niet voldoen aan de brandwerendheidseisen (bij 15 hotels) en het komt ook voor dat de brandwerendheid van het in de wanden en deuren toegepaste glas onvoldoende is. Er mogen geen gaten of open ruimtes zitten tussen de aansluiting van de wand en het plafond, zoals geconstateerd wordt boven een niet brandwerend verlaagd plafond. Dit komt regelmatig voor. Verder is aangetroffen dat leidingen zijn doorgetrokken, bijvoorbeeld tussen twee tegen elkaar gelegen badkamers zonder brandwerende voorziening (bijvoorbeeld een manchete), of dat ventilatiekanalen zijn uitgevoerd zonder brandklep. Als er brand ontstaat in een van de kamers dan kan het via deze leidingen en kanalen gemakkelijk overslaan naar de naastgelegen kamer. Het blijkt dat de huidige situatie in 29 gevallen niet overeen komt met die op de meest recente tekening. In de meeste gevallen betreft dit vrij kleine verbouwingen. Een enkele keer gaat het om grotere aanpassingen. Maar in beide gevallen geldt: als dit niet deskundig is gebeurd kan dit risico's inhouden voor de brandveiligheid.

Foto 1: Wand is vanwege doorgetrokken leidingen niet meer 20 minuten brandwerend.

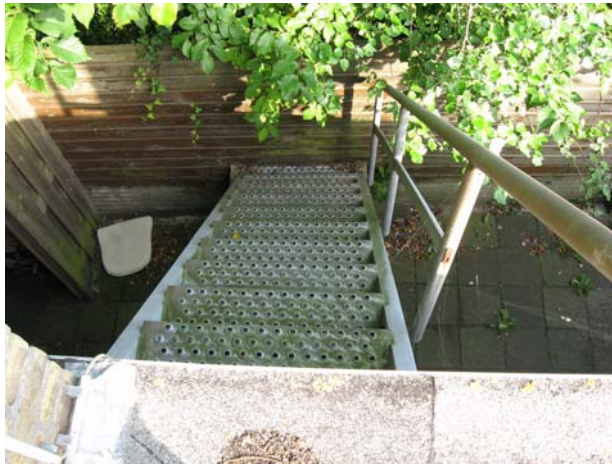
Bij 16 hotels bleken deuren in de vluchtroute op slot te zitten, zonder dat deze snel geopend konden worden. Daarmee is de vluchtroute feitelijk onbruikbaar en kun je stellen dat er in deze gevallen helemaal geen vluchtroute voorhanden is. In enkele gevallen zijn er ook andere tekortkomingen geconstateerd, bijvoorbeeld doordat de trap op een plat dak op de eerste verdieping eindigde en er geen trap naar de begane grond was of omdat er via een ladder gevlucht diende te worden. Een ernstige tekortkoming is ook dat vluchtroutes soms doodlopen (zie foto 2).

Foto 2: Vluchtweg loopt dood.

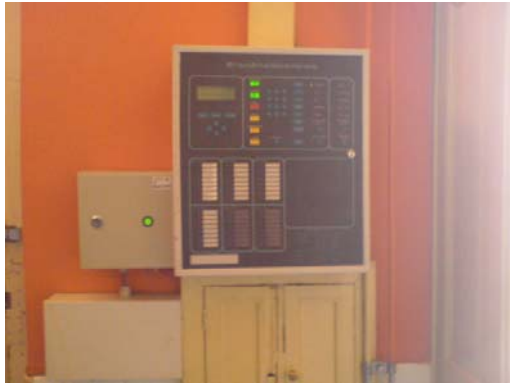
Foto 3: Brandmeldpaneel.

Daar waar wel een brandmeldinstallatie aanwezig moet zijn voldoet deze vaak niet aan alle vereisten. Zo kwamen de volgende tekortkomingen regelmatig voor:

- onvolledige bewaking (ontbreken rookmelders op de gang en/of op de kamers)
- de doormelding (naar de brandweer) ontbreekt
- in meer dan de helft van de gevallen kon geen geldig certificaat van de brandmeldinstallatie worden getoond.

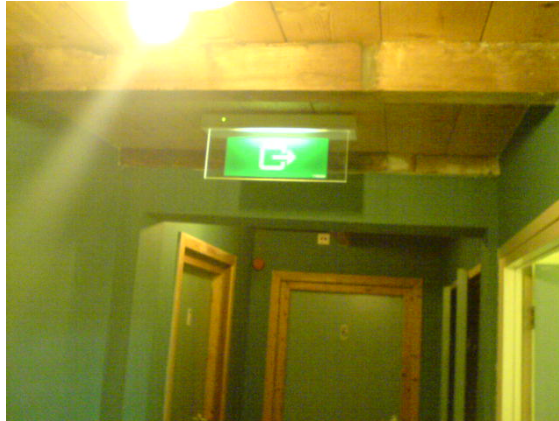
Meer dan de helft van de hotels heeft tekortkomingen als het gaat om de noodverlichting en vluchtrouteaanduiding. Het bewijs van jaarlijks onderhoud ontbreekt vaak. In de praktijk is bijna 1 op de 5 hotels de noodverlichting of aanduiding van de vluchtroute (deels) kapot en is bij 11 resp. 16 hotels helemaal geen noodverlichting of aanduiding van de vluchtroute aanwezig.

Foto 4: Vluchtrouteaanduiding.
