## **BEOORDELINGSRAPPORT**

van de Kernfysische dienst

<b>Vergunninghouder</b>	Nuclear Research and consultancy Group v.o.f. (NRG)
<b>Naam installatie</b>	Hoge Flux Reactor (HFR)
<b>Vergunningnummer</b>	SAS/2004166322 d.d. 7 januari 2005, SAS/DVO/2007007892 d.d. 1 februari 2007 en SAS/2007066690 d.d. 11 juli 2007
<b>Vestigingsplaats</b>	Petten
<b>Reactortype</b>	Research reactor (tank in pool)
<b>Aan</b>	Directeur Kernfysische dienst (dKFD)
<b>Van</b>	ToR, WiL, PIY, VeM en BrG
<b>Datum</b>	7 april 2009
<b>Betreft</b>	Beoordeling van het verzoek van NRG om toestemming voor het opstarten en bedrijven van de HFR met een afwijking in het reactorsysteem ten opzichte van hetgeen vergund is in de Kernenergiewetvergunning van de HFR te Petten, kenmerk SAS/2004166322 d.d. 7 januari 2005
<b>KFD Projectnummer</b>	N&S 0.4 en 1B.2 (projectnr. oude stijl 507)
<b>Beoordeelde aspecten</b>	Beoordeeld zijn: - het voldoen aan Kernenergiewetvergunning en - de nucleaire veiligheid en stralingsbescherming voor het opstarten en bedrijven van de HFR zonder voorafgaande reparatie van het koelwatersysteem, maar met aanvullende veiligheidsverhogende maatregelen.

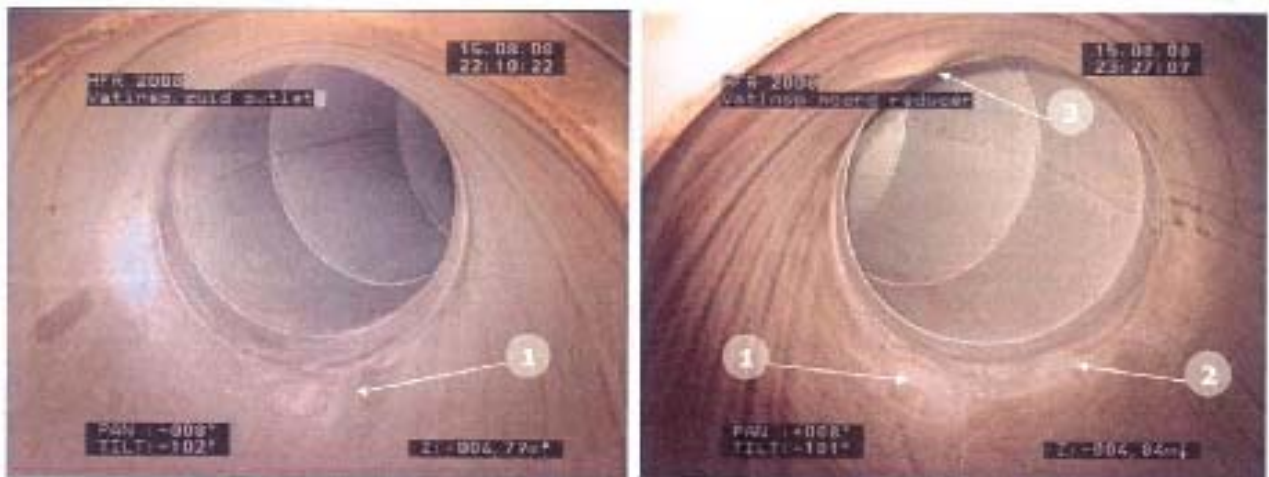
De vervormingen in de reducers en het gaatje zijn waarschijnlijk het gevolg van uitwendige corrosie aan de betonzijde van de reducers op het grensvlak tussen het aluminium van de reducers en het beton waarin de uitlaatleidingen zijn opgenomen. De plaats en de wanddikteafname van de vervormingen alsmede de ontwikkeling daarvan in de tijd zijn karakteristiek voor een corrosieproces.

Deze berekeningen hebben een betrekkelijke waarde omdat stilzwijgend is aangenomen dat het plastisch vermogen van het materiaal van de vervormingen binnen twee jaar nog niet is uitgeput. Het gaslek bij vervorming Noord-2 is echter een sterke aanwijzing dat plastisch vervormen al is overgegaan in scheurgroeï.

In dit rapport wordt de gasontwikkeling, die is waargenomen aan vervorming Noord 2 ook toegeschreven aan uitwendige corrosie. Aannemelijker is radiolyse van het polyetheen(PE) folie dat bij de bouw is gebruikt om de aluminium delen te scheiden van het beton. De gasanalyse van opgevangen gas toont een significante hoeveelheid CO, die door radiolyse van polyetheen in een waterige omgeving kan ontstaan, maar niet uit corrosie van Al.

Figuur 5: Vervormingen in de zuidelijke reducer (links 1\*) en de noordelijke reducer (rechts 3\*). Tijdens inspecties in 2008 is een gasbellenspoor aangetroffen in vervorming 2 van de noordelijke reducer.

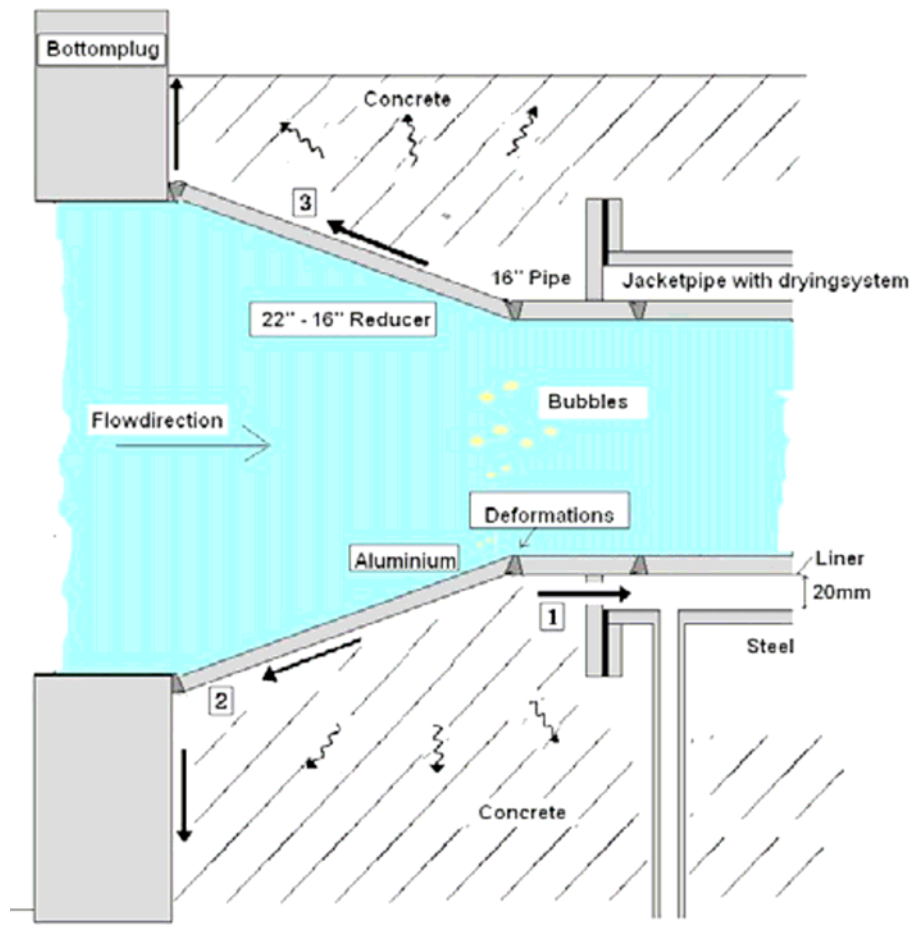
besproken. Vastgesteld wordt dat er drie paden nader bekeken moeten worden. Het zijn lekkages naar: de mantelpijp, langs de reducer naar de bassinbodem of de subpileroom en tenslotte door scheuren in het beton eveneens naar de bassinbodem of de subpileroom.

Figuur 6: Schematische dwarsdoorsnede van een reducer met potentiële lekpaden 1, 2 en 3.
