VROM-Inspectie
Ministerie van Volkshuisvesting,
Ruimtelijke Ordening en Milieubeheer

Rapportage

Brandveiligheid van politiecellen

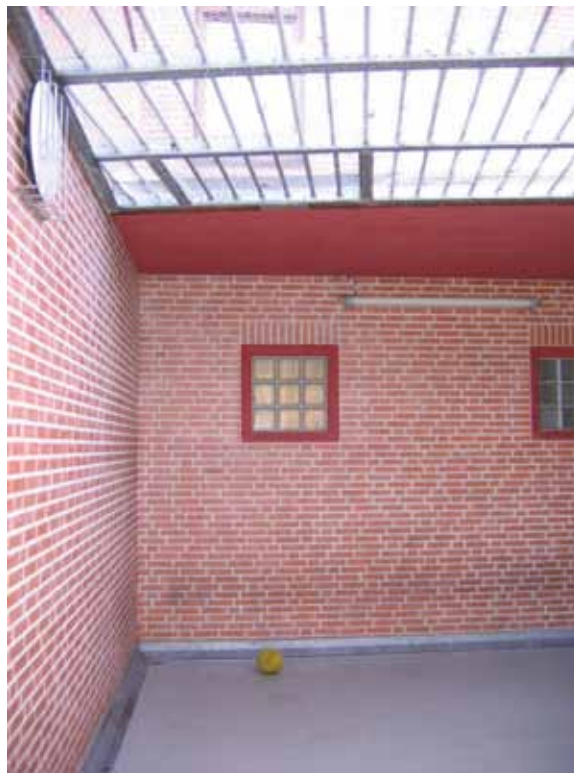
In de bureau's in Den Helder en Alkmaar leidde de tweede vluchtweg van het cellencomplex naar een op de eerste verdieping gelegen luchtplaats. Vluchten van daaruit was slechts mogelijk met behulp van de brandweer. Deze diende met een hoogwerker op het dak van de 'kooi' te komen en vervolgens via een luik (Alkmaar) of na het doorzagen van de tralies (Den Helder) te assisteren bij het (via ladders) vluchten van de arrestanten.

Luchtplaats met ontsnappingsluik

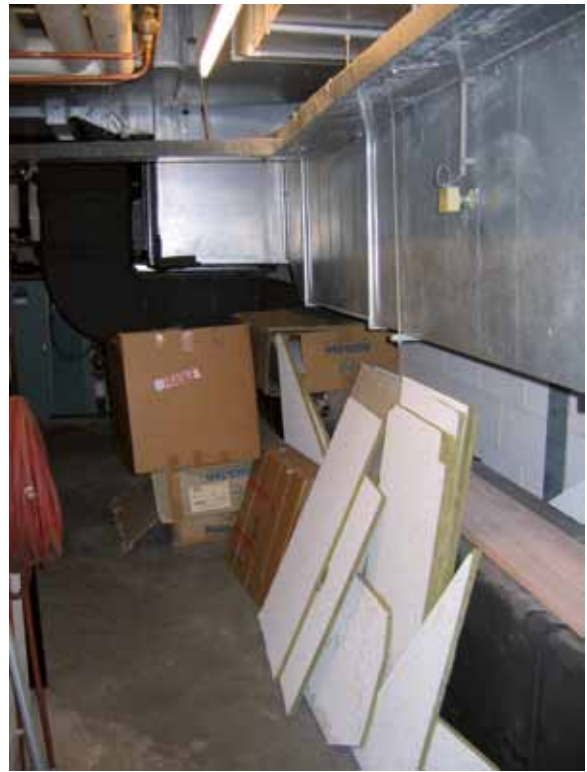
Bij vijf bureau's werden in strijd met de voorschriften brandbare goederen in de stookruimte aangetroffen.

Opslag brandbare materialen in stookruimte
