Inspectie Verkeer en Waterstaat  
*Ministerie van Verkeer en Waterstaat*

## **Onderhoud en beheer railinfrastructuur**

Evaluatierapport 2009

Datum	21 april 2010
Status	Definitief
Kenmerk	RI-09I00.002.1

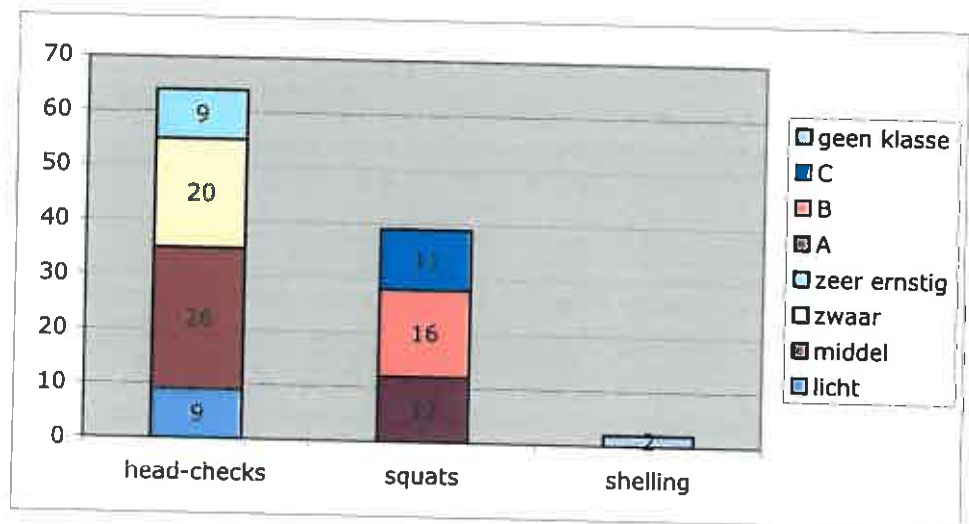
Grafiek: overzicht constatering en klasse RCF gebreken

347 keer is een resultaat vastgelegd. Van deze 347 zijn er 242 in orde bevonden en bij de overige 105 werden visuele gebreken geconstateerd in de vorm van 64 head-checks, 39 squats en 2x shelling (zie ook bijlage D). Dit is een behoorlijke verbetering ten opzichte van de waarnemingen van vorig jaar. Toen werden van de 265 geïnspecteerde items 47 in orde bevonden en bij de overige 218 werden visuele gebreken geconstateerd.

In 15 gevallen, bij spoorstaafgebreken in de klasse 'zeer ernstig' of klasse 'C', heeft de Inspectie gegevens bij ProRail opgevraagd. In alle gevallen waren de RCF-spoorstaafgebreken bekend, nader onderzocht en werden ze beheerst.
