Monitoring verkeersveiligheid Langere en Zwaardere Vrachtwagens 2010

Monitoring verkeersveiligheid LZV's

Datum	December 2010
Status	Definitief

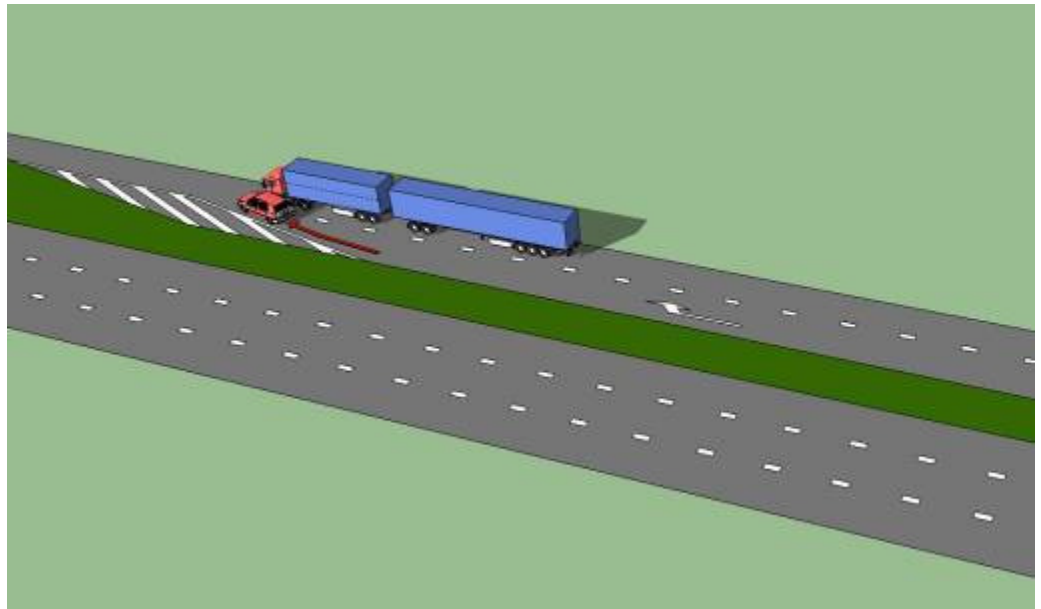
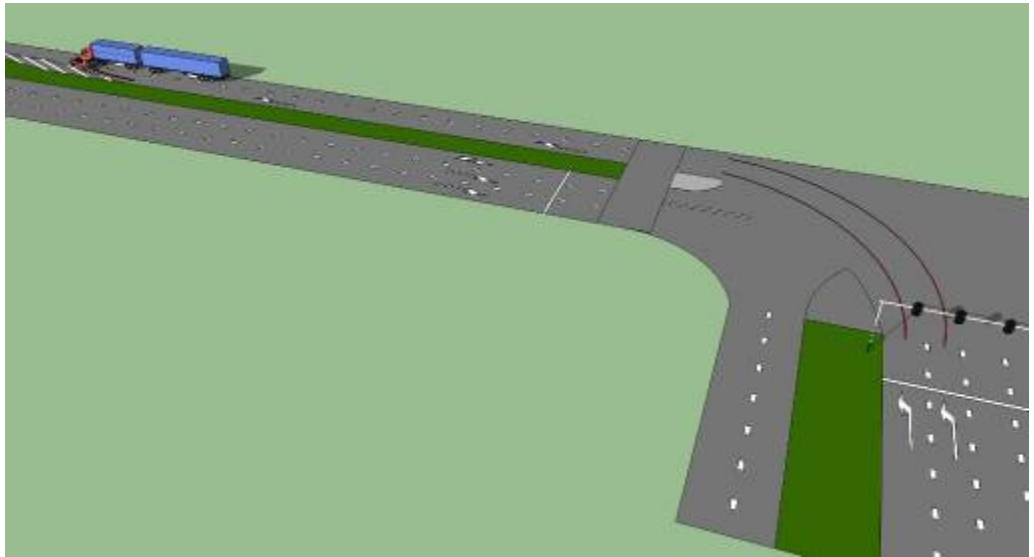
Een personenauto reed op de linkerrijstrook en wilde de LZV, die op de rechterrijstrook reed, passeren. Op het moment dat de personenauto van rijstrook wisselde naar rechts om voor de LZV in te voegen op de doorgaande rijstrook, ontstond een flankongeval met uitsluitend materiële schade. De LZV werd aan de linkervoorzijde geraakt. De personenauto is na het ongeval doorgereden.

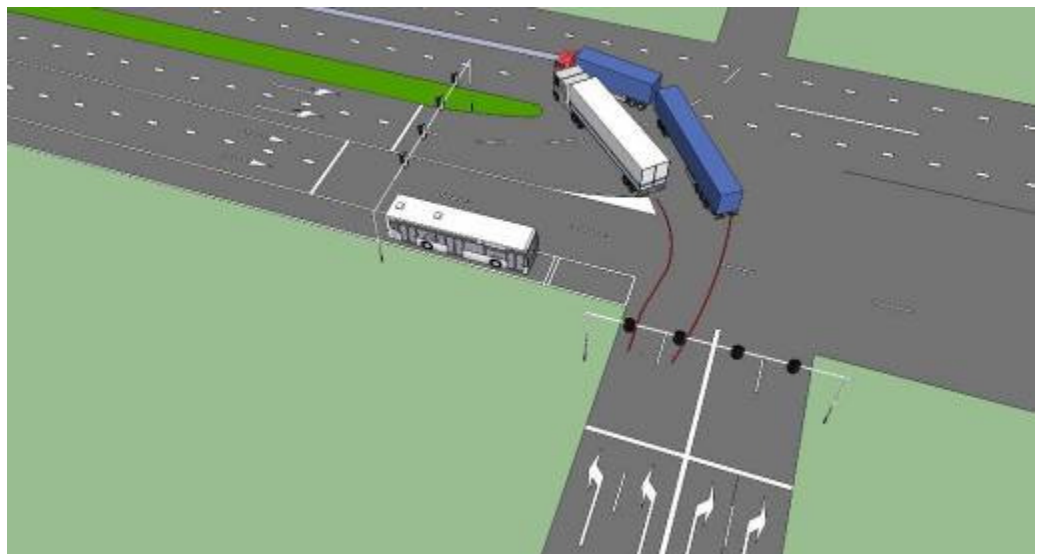
Op de opstelstroken voor linksafslaand verkeer stond op de linkerstrook een reguliere vrachtwagen en op de rechterstrook een LZV. Bij het oprijden van het kruispunt nam de reguliere vrachtwagen de bocht te ruim waardoor er een flankongeval met uitsluitend materiële schade ontstond.

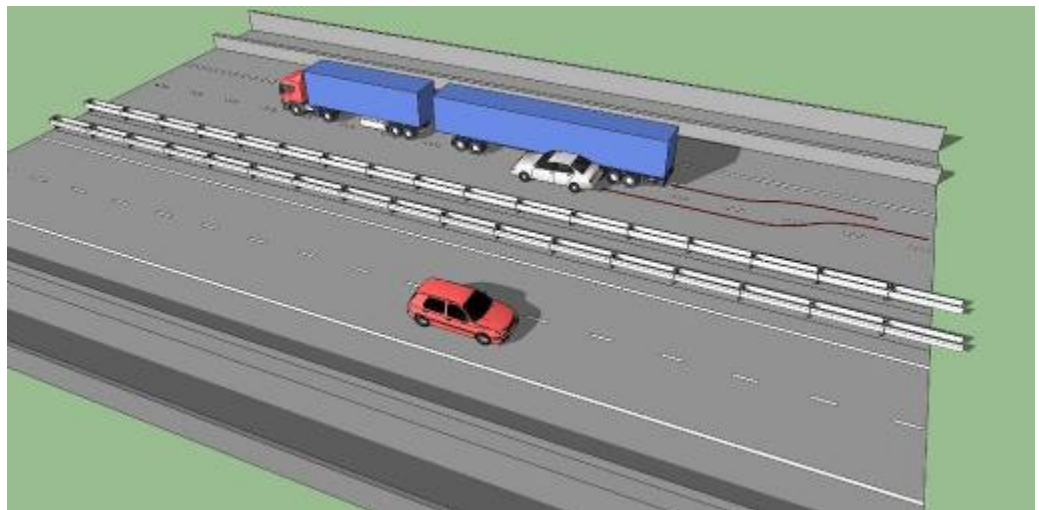
Een personenauto haalt een LZV-combinatie in. Tijdens de inhaalmanoeuvre zwenkt de LZV uit waardoor een flankongeval met uitsluitend materiële schade ontstaat.

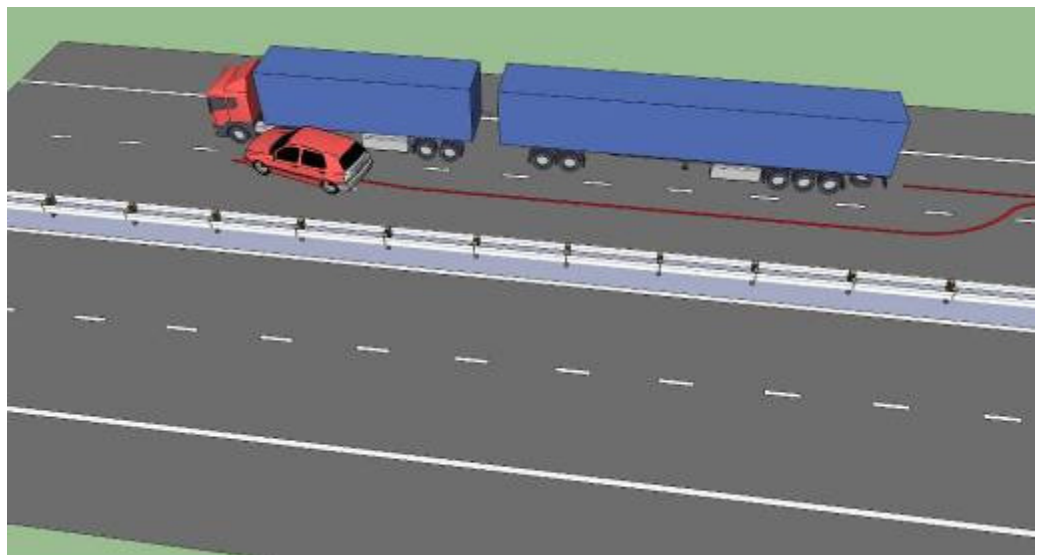
Een personenauto haalt de LZV in waarbij de bestuurder van de personenauto te vroeg naar rechts stuurt waardoor er een flankongeval ontstaat met uitsluitend materiële schade. De LZV is daarbij aan de linkerzijkant geraakt. De bestuurder van de personenauto is na het ongeval doorgereden.

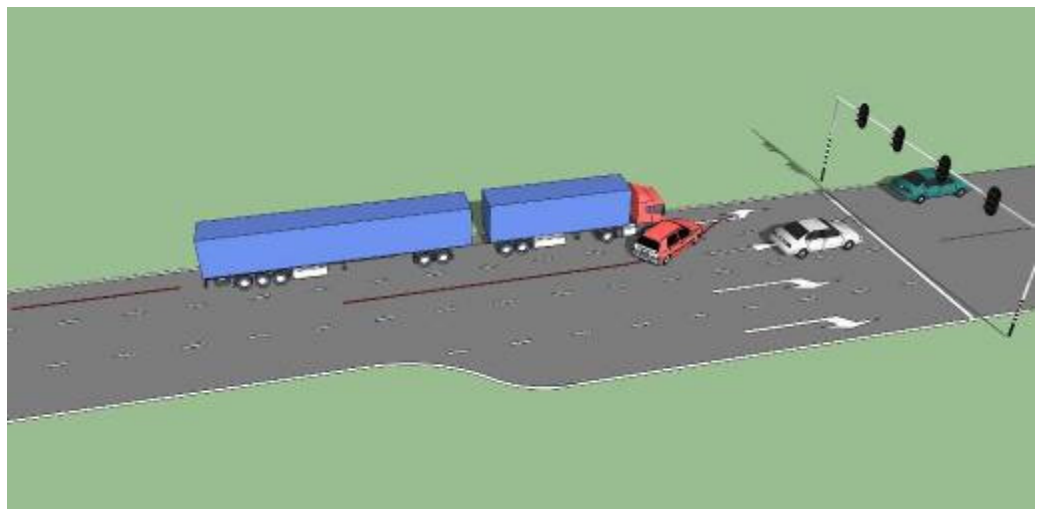
De LZV stond in de wachtrij op de opstelstrook om linksaf de A10 richting het noorden op te rijden. De personenauto stond in de wachtrij op de opstelstrook voor rechtdoorgaand verkeer. Het verkeerslicht voor het linksafslaande en rechtdoorgaande verkeer ging gelijktijdig op groen. Terwijl de voertuigen voor hen optrokken, trokken de LZV en de personenauto gelijktijdig op. De bestuurder van de personenauto besloot op dat moment toch linksaf de A10 op te willen rijden en wisselde voor de LZV langs van rijstrook. Daar was ruimte ontstaan doordat een personenauto die voor de LZV reed sneller optrok dan de LZV zelf. De bestuurder van personenauto was in de veronderstelling dat de bestuurder van de LZV hem had gezien. De personenauto bevond zich op dat moment echter in de dode hoek voor de LZV. Hierdoor ontstond er een flankongeval met uitsluitend materiële schade.

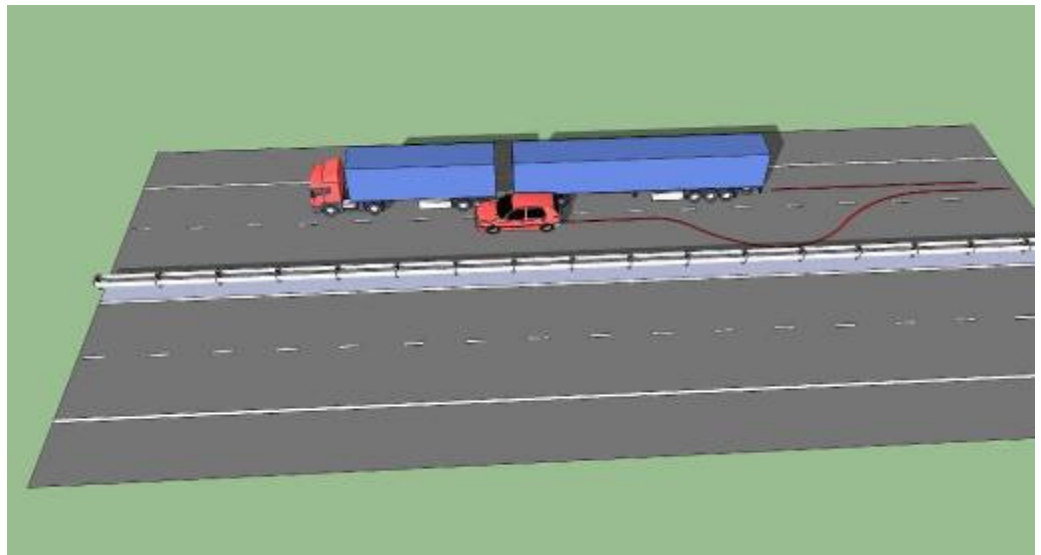
Een personenauto rijdt op de linkerrijstrook naast een LZV die op de rechterrijstrook reed. Volgens de registratie door de politie is de personenauto vermoedelijk met de linkerwielen in de middenberm terechtgekomen. De bestuurder van de personenauto heeft vervolgens naar rechts gestuurd waardoor een kopstaartongeval met uitsluitend materiële schade ontstond. De personenauto heeft de LZV daarbij geraakt tussen de vrachtwagen en de dolly.

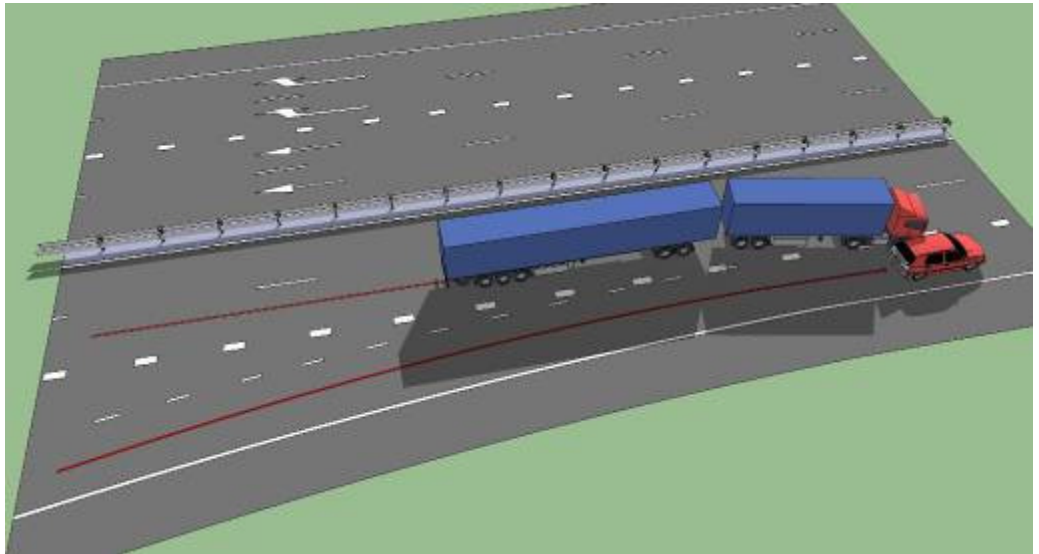
De personenauto kwam vanaf de A50 en reed op de meest rechter rijstrook. De LZV kwam vanaf de A28 uit de richting van Amersfoort en wisselde van rijstrook naar rechts om op de weefstrook richting de afrit van de aansluiting Zwolle-Zuid te rijden. De chauffeur van de LZV heeft daarbij de personenauto, die rechts van hem reed, over het hoofd gezien doordat de personenauto in de dode hoek van de LZV reed. Hierdoor ontstond een flankongeval met uitsluitend materiële schade.

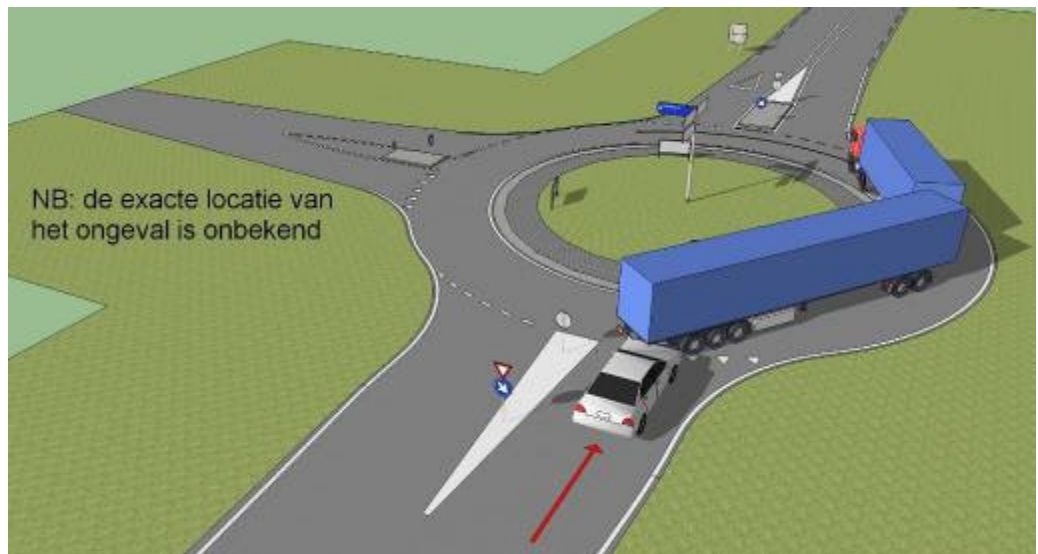
De LZV reed de rotonde op en voelde daarbij een tik. De bestuurder heeft tegen de politie verklaard dat hij niet in de gaten had dat hij werd aangereden en zijn weg had vervolgd. Later zag hij schade aan oplegger wat duidelijk was veroorzaakt door een ander voertuig. Er was volgens het registratieformulier sprake van een flankongeval met uitsluitend materiële schade. Op het registratieformulier stond ook een tweede voertuig, een personenauto, vermeld.

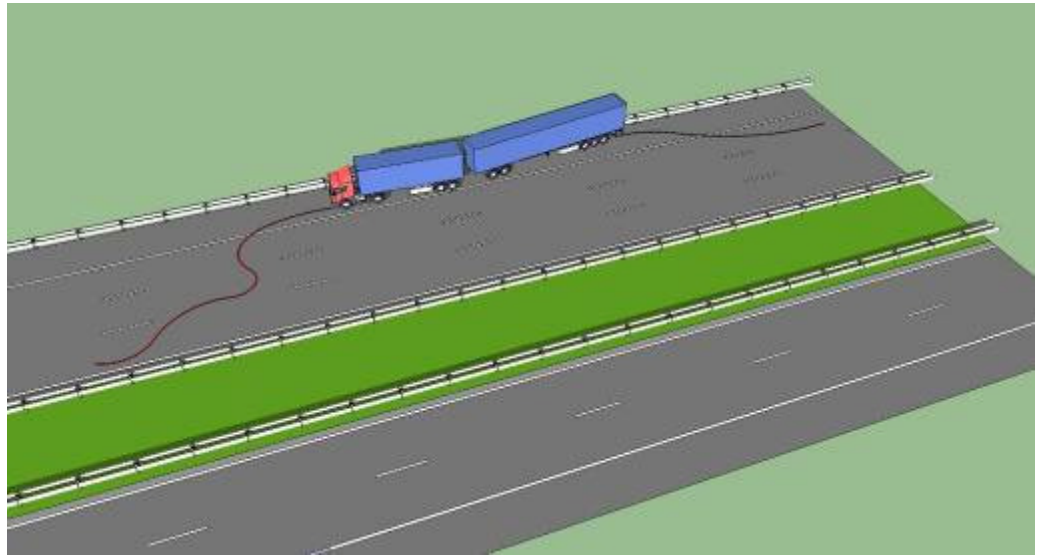
De chauffeur van de LZV raakt de macht over het stuur kwijt. Daardoor raakt de aanhangwagen de geleiderail waardoor de LZV in de slip raakt en de aanhangwagen omslaat. Bij dit enkelzijdige ongeval was er uitsluitend materiële schade.

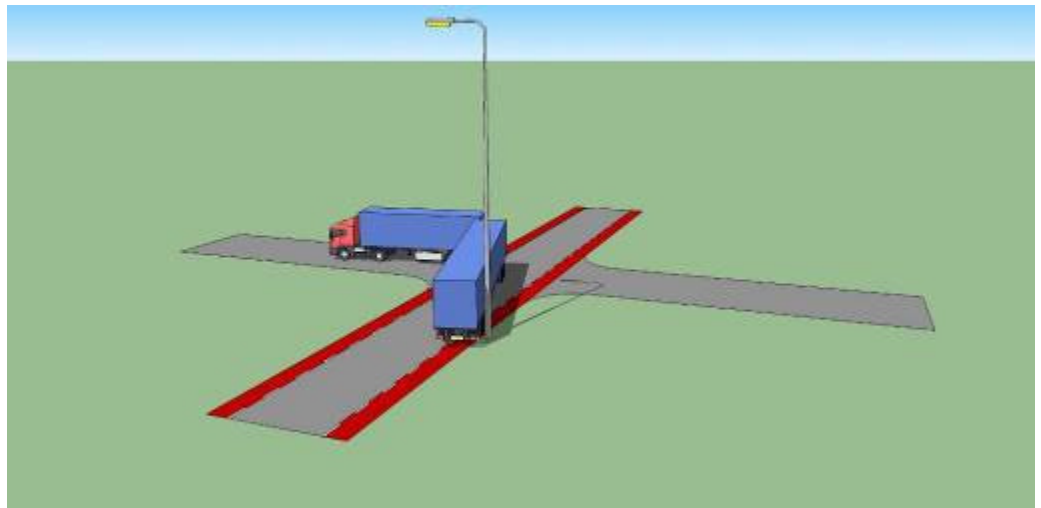
Op het kruispunt maakte de LZV een bocht naar links. Daarbij raakte de hoek van de uitwenkende oplegger een lantaarnpaal. Bij het ongeval was sprake van uitsluitend materiële schade.

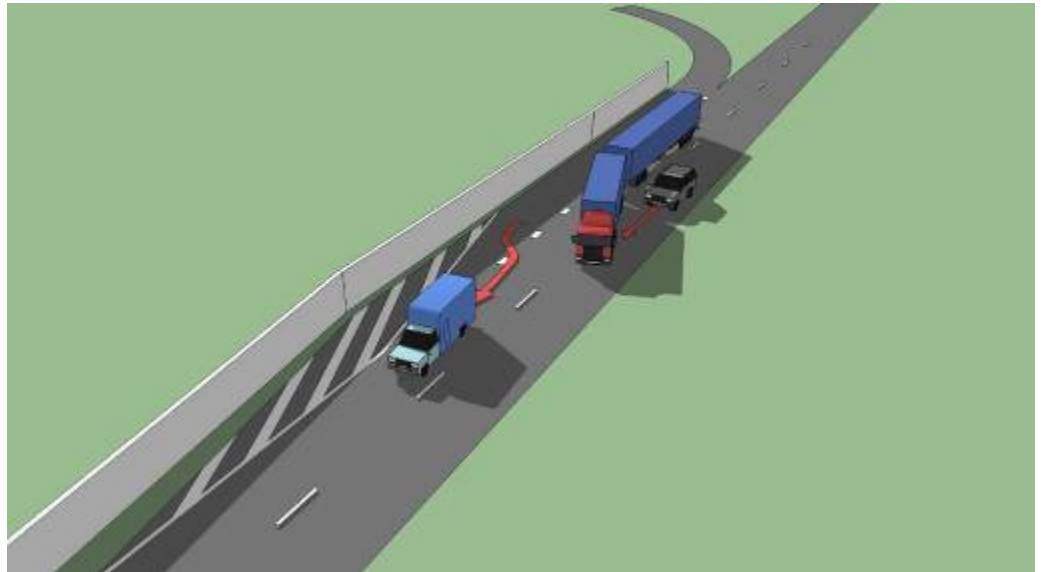
Om ruimte te geven aan een invoegend voertuig op de invoegstrook wijkt de LZV, die op rechterrajstrook van de A17 rijdt, uit naar de linkerrajstrook. Daarbij ziet de chauffeur van de LZV een bestelauto op de linkerrajstrook over het hoofd. Er ontstaat hierdoor een flankongeval waarbij de bestelauto zwaar beschadigd raakt. Bij het ongeval was sprake van uitsluitend materiële schade.

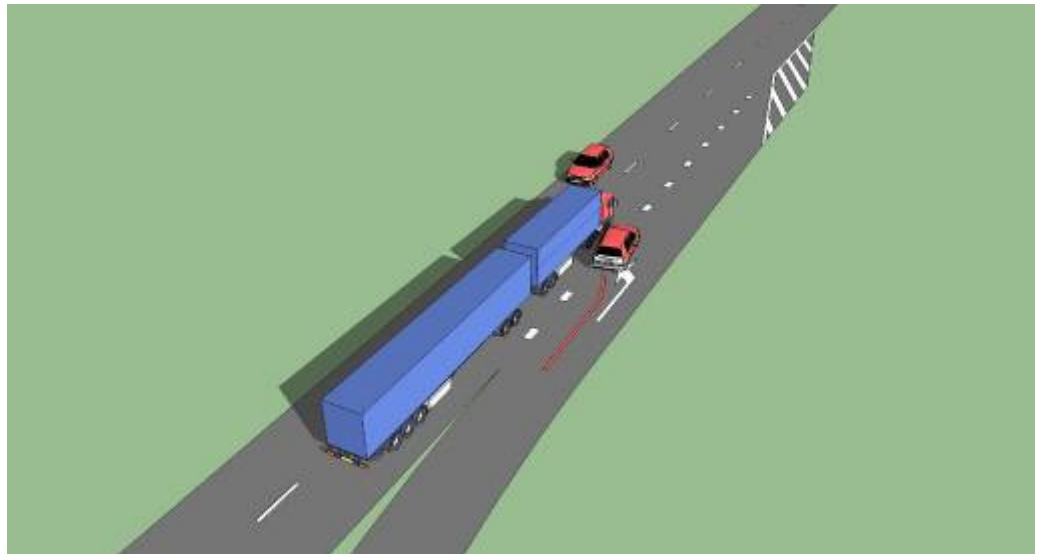
Een personenauto rijdt bij het invoegen op de N36 tegen de rechterflank van de LZV die al op de N36 reed. Bij het ongeval was sprake van uitsluitend materiële schade. Verdere omstandigheden van dit ongeval zijn niet beschreven in het registratieformulier.

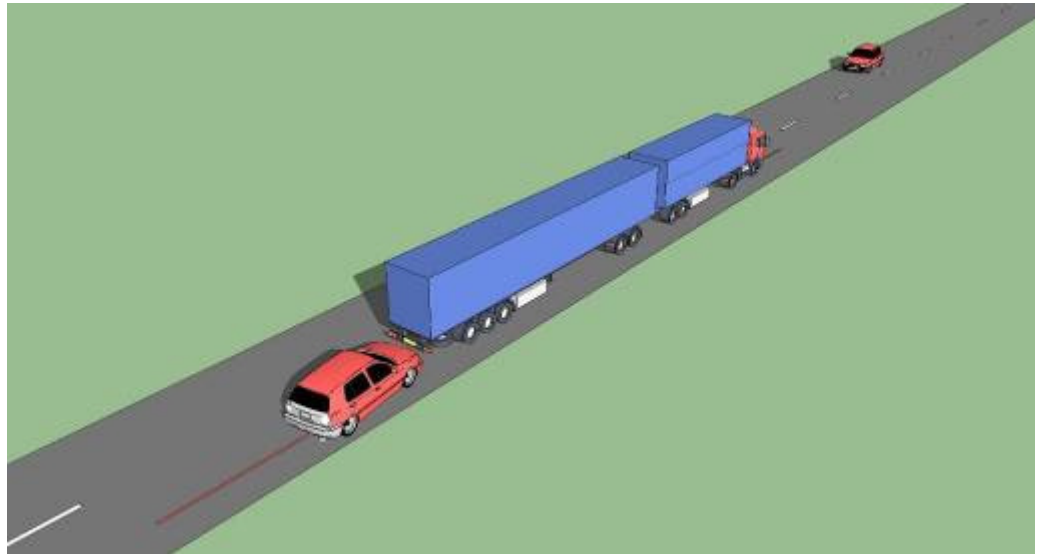
Terwijl de LZV op de N369 rijdt worden er door twee spelende kinderen van 8 en 9 jaar kastanjes tegen de rechterkant van de cabine geschoten. De LZV-chauffeur schrikt hiervan en remt stevig, omdat hij de spelende kinderen in de berm ziet. De personenauto die achter de LZV reed kwam vervolgens in botsing met de LZV ondanks dat de personenauto op ruime afstand van de LZV reed. De beide voertuigen reden ongeveer 70 km/u en er was voor de personenauto geen reden om te vermoeden dat de LZV plotseling zou remmen. De bestuurster van de personenauto had na de botsing last van haar nek en schouder. Na controle ter plekke door ambulancepersoneel kon zij naar huis.

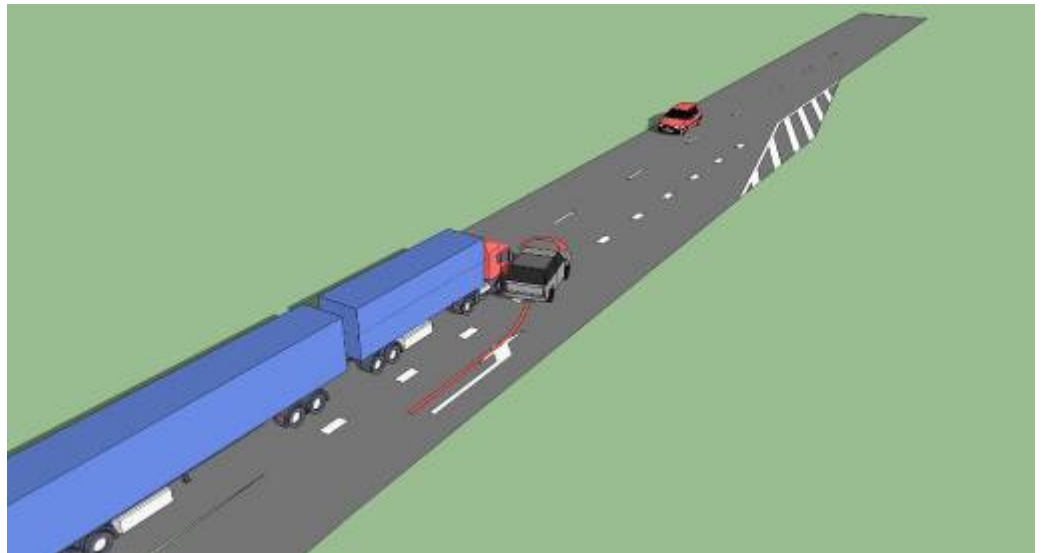
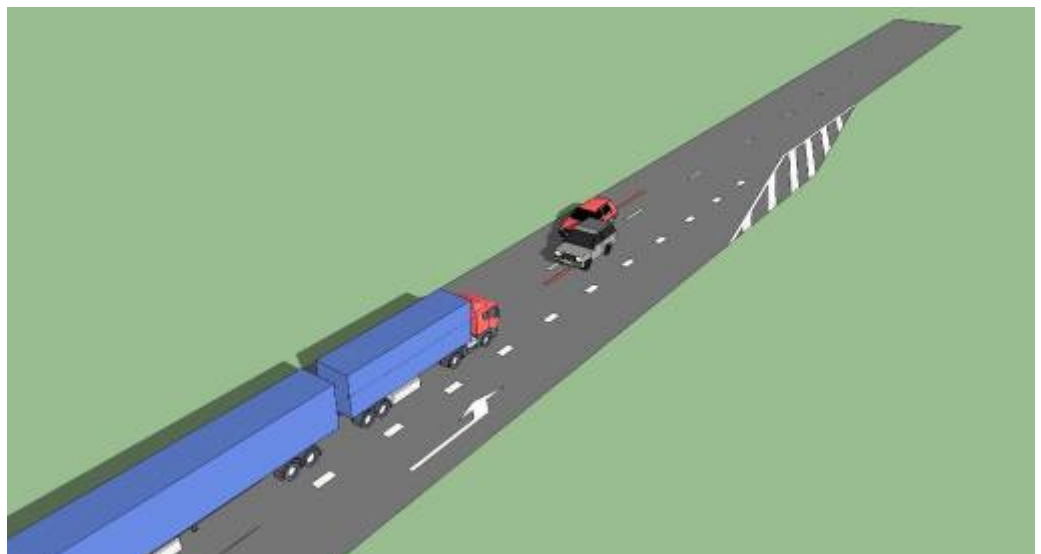
Bij het invoegen op de N50 raakt een bestelauto de LZV, die al op de N50 reed, aan de rechterszijde. Hierdoor draait de bestelauto om zijn as en er ontstaat nogmaals een botsing met de LZV waarbij beide voertuigen elkaar aan de voorzijde raken. Vervolgens rijdt de bestelauto, die achterstevoren op de N50 staat, achteruit en raakte daarbij een personenauto die vanuit de andere richting aan komt rijden. Bij het ongeval was sprake van uitsluitend materiële schade.

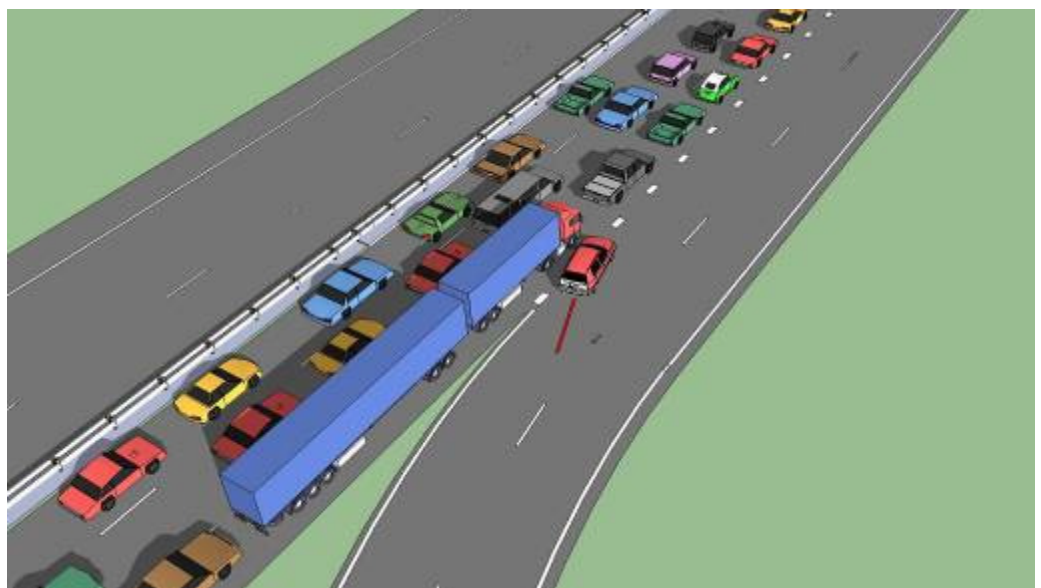
Een personenauto vanaf de A4 raakt bij het invoegen op de A15 de rechterszijde van de LZV die op de A15 stilstond. Hierdoor ontstond een flankongeval met uitsluitend materiële schade.

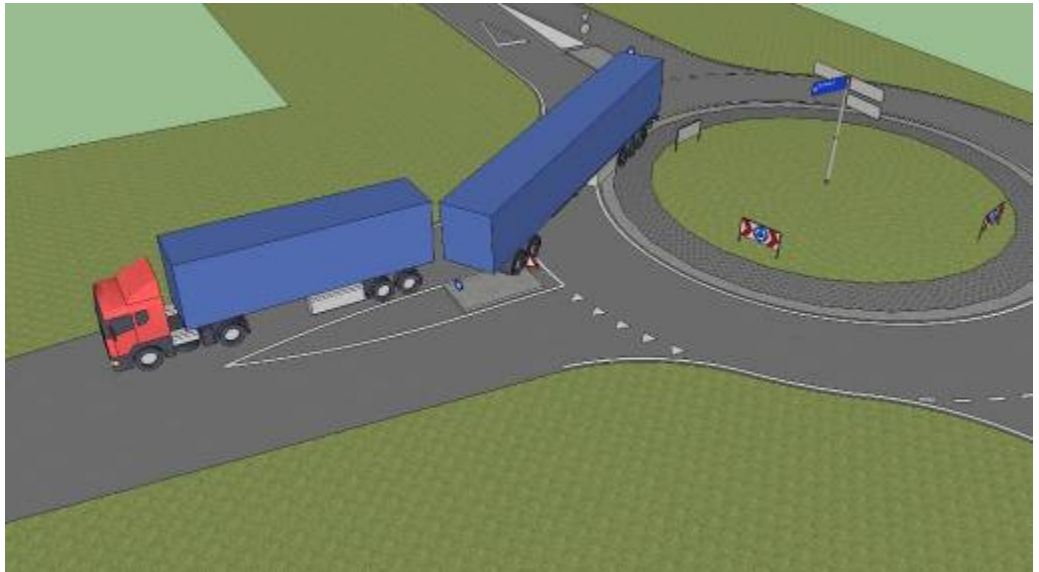
Bij het driekwart rond rijden van de genoemde rotonde schoot bij het verlaten van de rotonde de oplegger los van de rest van de combinatie. Daardoor viel de oplegger deels op het wegdek en op de verkeersgeleider van de rotonde. De oplegger en de verkeersgeleider met daarop een verkeersbord raakten daarbij beschadigd. Er waren geen andere voertuigen betrokken bij dit ongeval waarbij sprake was van uitsluitend materiële schade.

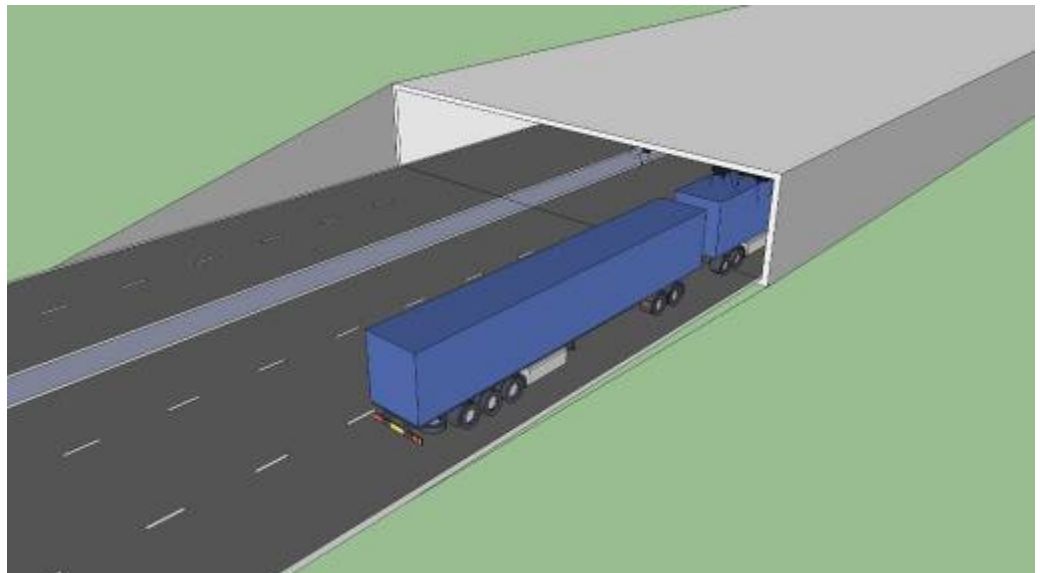
Een exceptioneel transport, bestaande uit een oplegger met een mobiele rupskraan, botst bij het binnenrijden van de Thomassentunnel tegen de installaties die aan het plafond van de tunnel hangen. De mobiele rupskraan heeft vermoedelijk de installaties geraakt doordat een plaat aan de bovenzijde van de kraan niet goed was bevestigd en daardoor naar boven uitstak. De tunnelinstallaties raken door de botsing los van het plafond en vervolgens raken 23 voertuigen waaronder de LZV beschadigd door deze loshangende installaties. Er is sprake van uitsluitend materiële schade. De LZV raakt beschadigd aan de voorkant, rechterzijkant en de bovenkant.
