# Bijna-botsing na stoptonendseinpassage te Utrecht CS

Onderzoek naar de oorzaken van het voorval op 25 april 2012

Datum 1 mei 2013

RV12-0386

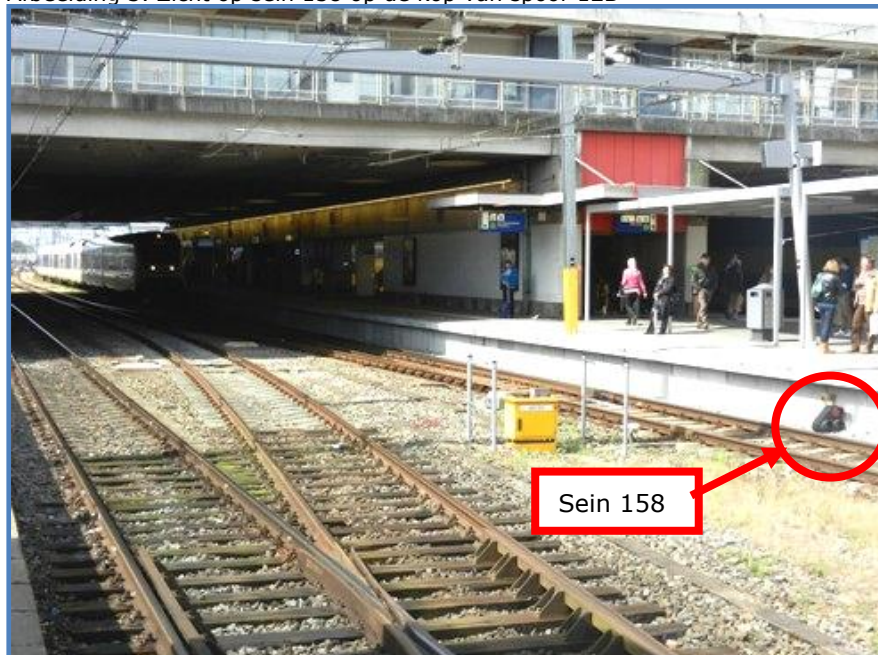
Afbeelding 3. Zicht op sein 158 op de kop van spoor 12B

Te zien is dat spoor 12A is bezet door een andere trein.  
Foto ILT 6-6-2012, 15:58 uur

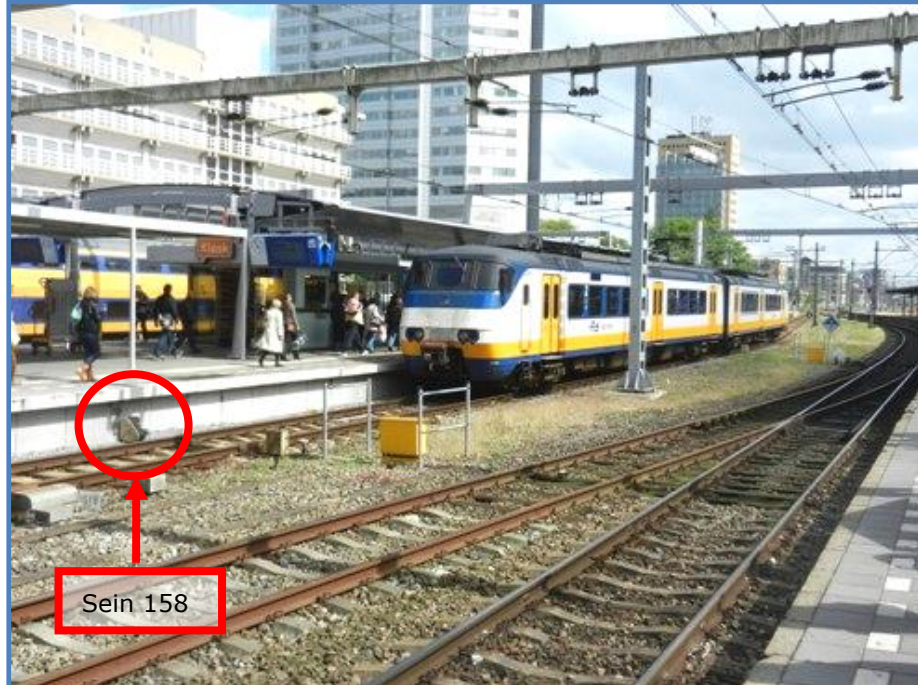
Afbeelding 4. Trein 17450 staat gereed voor vertrek

Te zien is dat de trein op voldoende afstand stopt voor de machinist om sein 158 goed te kunnen zien. Foto ILT 6 juni 2012, 15:58 uur

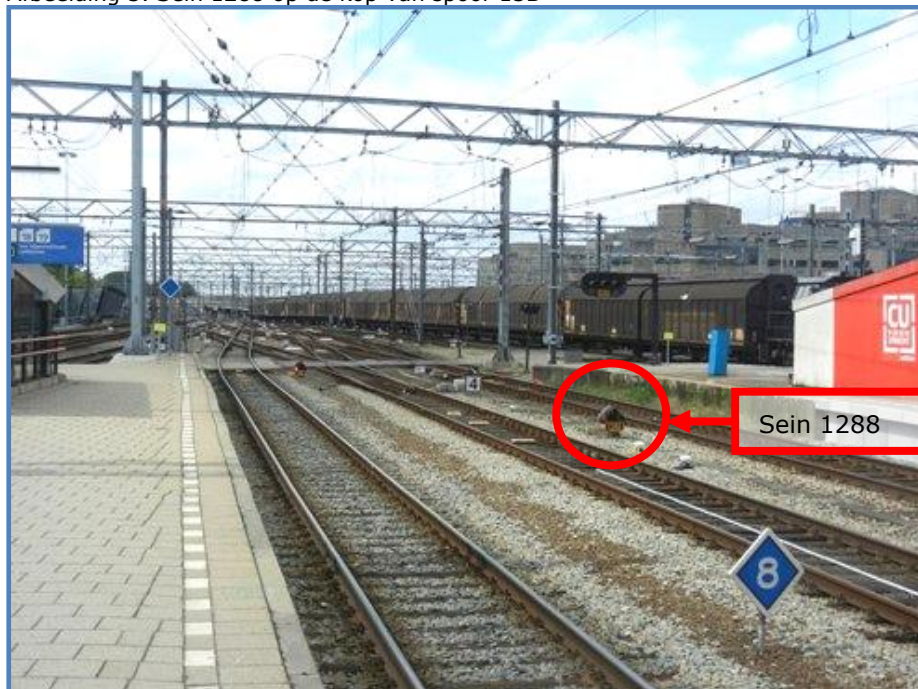
Afbeelding 5. Sein 1288 op de kop van spoor 13B

Te zien is dat sein 1288 rood toont i.v.m. een kruisende goederentrein. Foto ILT 6-6-2012, 16:00 uur

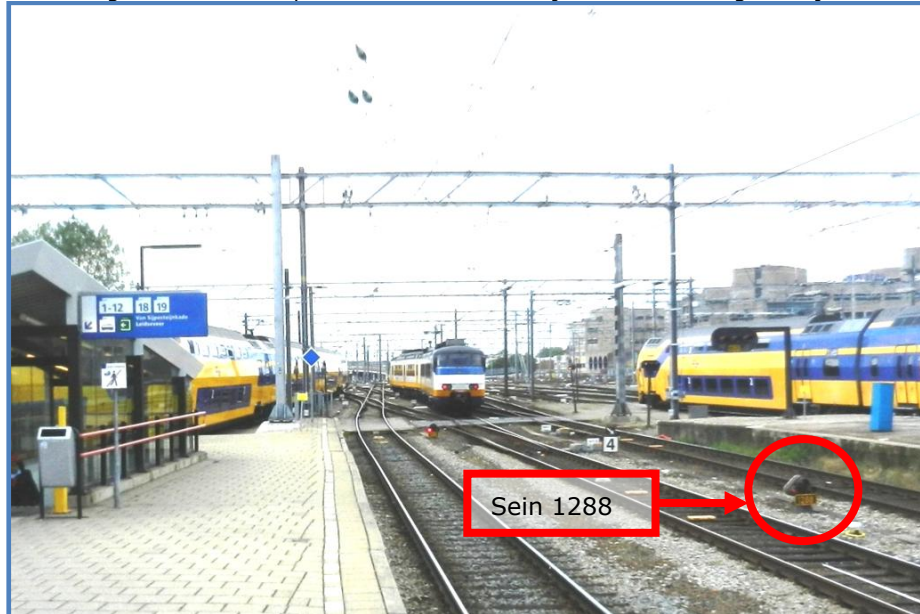
Afbeelding 6. Trein 17450 passeert sein 1288 en rijdt verder richting de vrije baan

Te zien is hoeveel andere treinbewegingen er zijn rond deze trein. Een dergelijke situatie deed zich ook voor op 25 april 2012. Foto ILT 6-6-2012, 16:03 uur

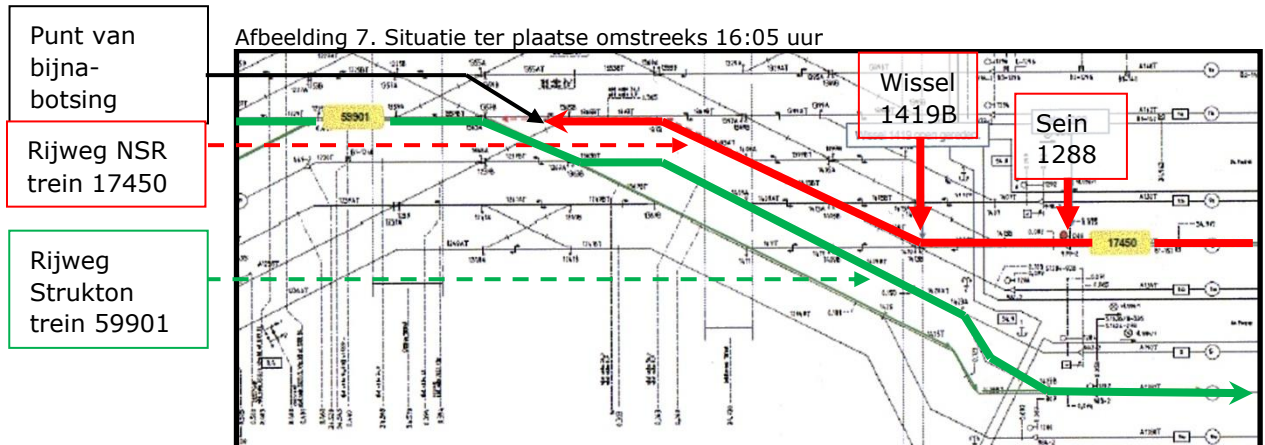
De situatie nadat trein 17450 tot stilstand was gekomen achter sein 1288. Op dat moment reed trein 59901 richting spoor 16B<sup>26</sup>.

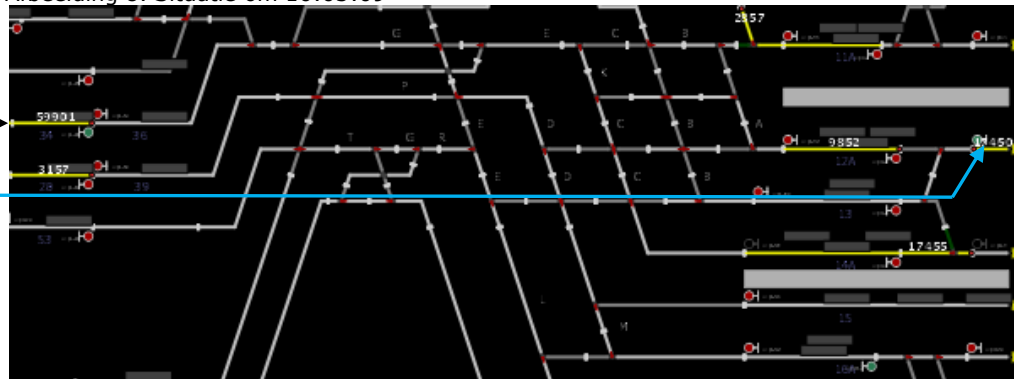
Afbeelding 8. Situatie om 16:03:09

Trein 59901 nadert Utrecht CS vanuit Maarsse; trein 17450 heeft een rijweg (sein 158 toont hier groen maar is in werkelijkheid geel; dit is een gevolg van een beperking in de visualisering van het programma) tot aan sein 1288.

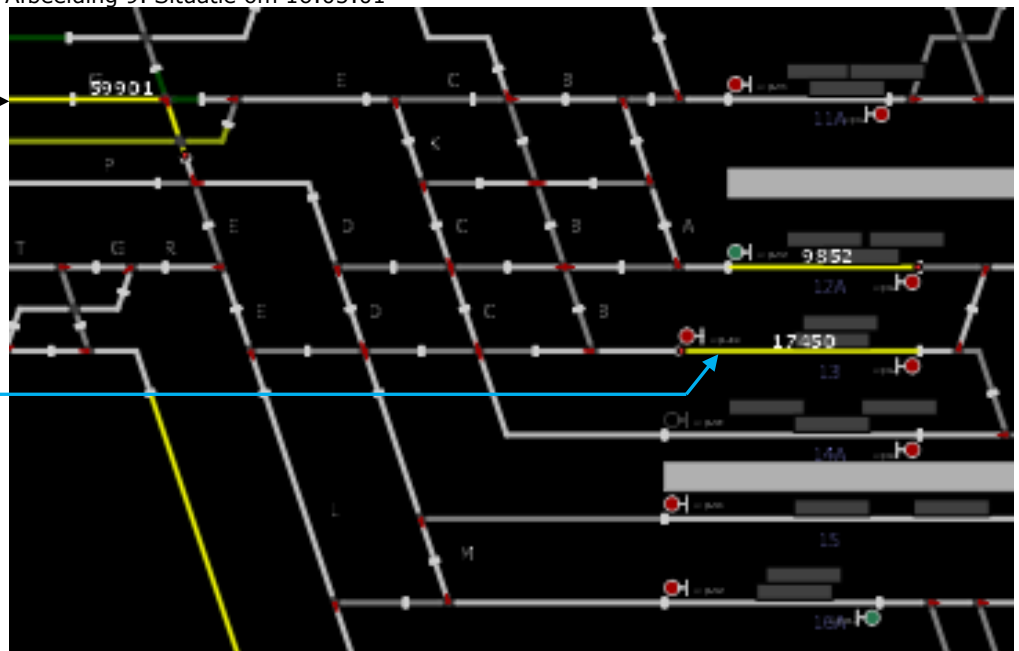
Afbeelding 9. Situatie om 16:05:01

Trein 17450 nadert sein 1288 (rood); trein 59901 komt in de wisselstraat ten noorden van de perronsporen.

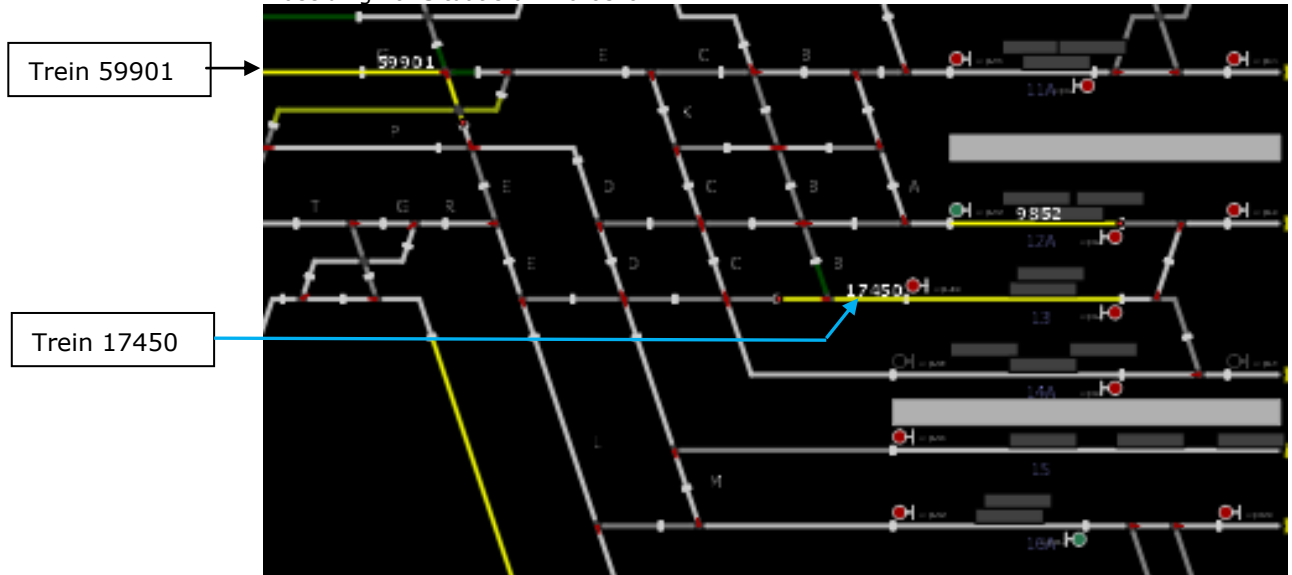
Afbeelding 10. Situatie om 16:05:02

De directe oorzaak van het incident was gelegen in het feit dat stoptrein 17450 van NS Reizigers BV niet tot stilstand werd gebracht voor stoptonend sein 1288. Bovendien greep het automatische beveiligingssysteem ATB-EG niet in<sup>1</sup>, toen de trein het stoptonende sein passeerde, doordat de stoptrein op het moment van het passeren van het stoptonende sein ongeveer 40 km/u reed. Escalatie werd voorkomen doordat de machinist vlak voor de dreigende botsing de trein tot stilstand wist te brengen.

In dit geval bleef de snelheid van trein 17450 onder de 40 km/h, wat de plaatselijke maximumsnelheid is. Daardoor greep ATB niet in toen trein 17450 sein 1288 stoptonend passeerde.

Te zien is dat trein 17450 stoptonend sein 1288 passeert; trein 59901 buigt af richting spoor 16B.

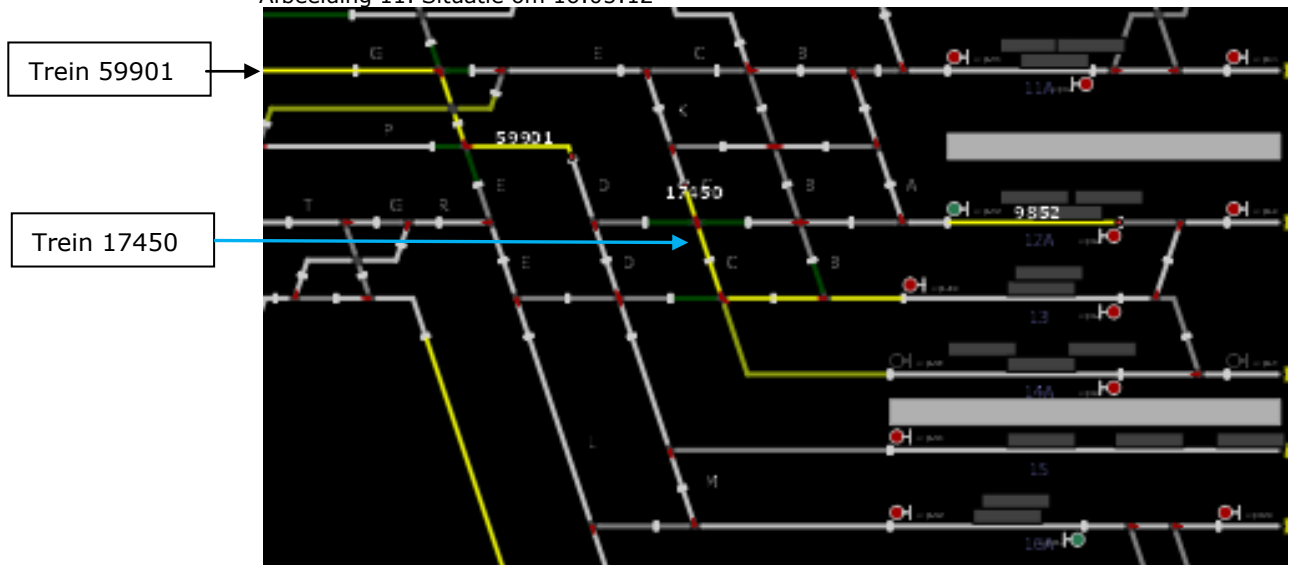
Afbeelding 11. Situatie om 16:05:12

De inspectie heeft vastgesteld dat wissel 1419B kort achter sein 1288 door trein 17450 is opengereden<sup>3</sup>, wat er op duidt dat er op dat moment geen rijweg ingesteld was voor trein 17450 via dit wissel. Op grond van de aldus vastgestelde feiten concludeert de inspectie dat sein 1288 rood licht moet hebben getoond.

Trein 17450 rijdt wissel 1419B open, wat blijkt uit bezetmeldingen van verschillende secties rond dat wissel.

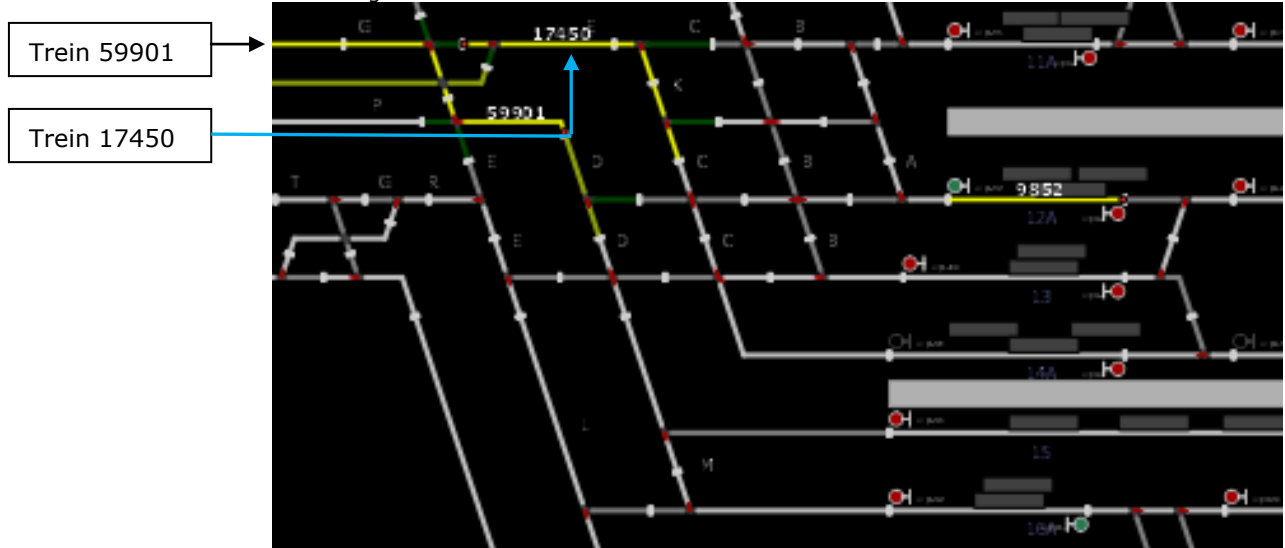
Afbeelding 12: situatie om 16:05:25

Trein 17450 buigt af richting trein 59901; de machinist van trein 17450 voert een snelremming uit.

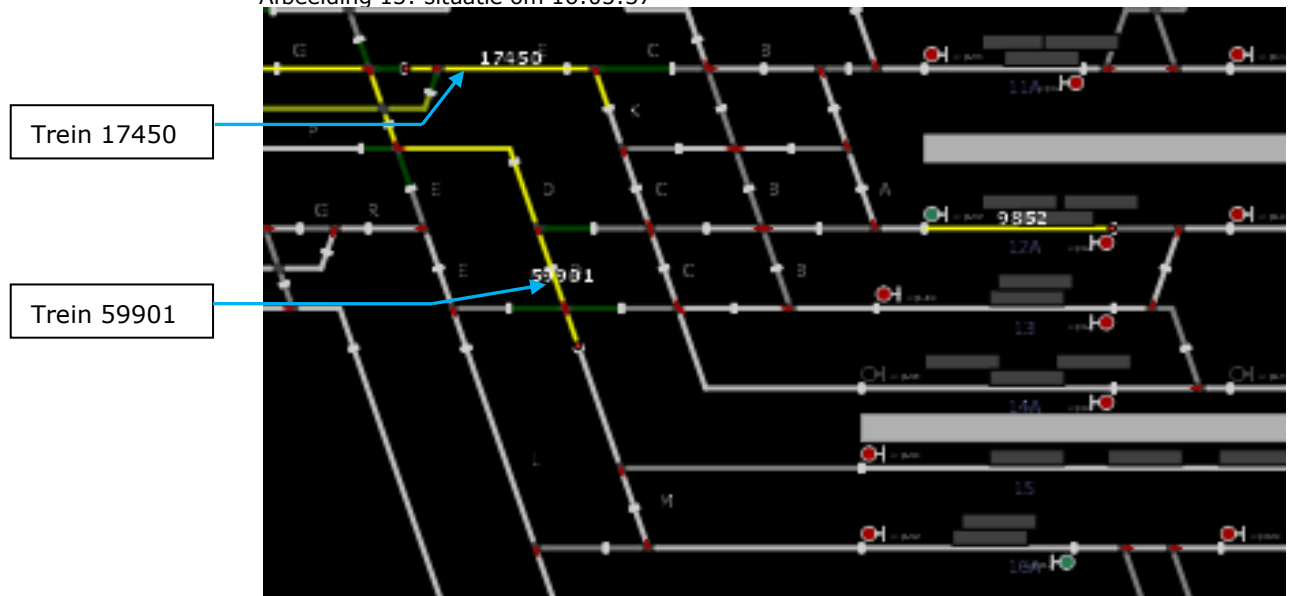
Afbeelding 13: situatie om 16:05:37

Trein 17450 is tot stilstand gekomen; trein 59901 vervolgt zijn weg richting spoor 16B. Duidelijk is te zien hoe dicht trein 17450 bij de rijweg van trein 59901 komt.

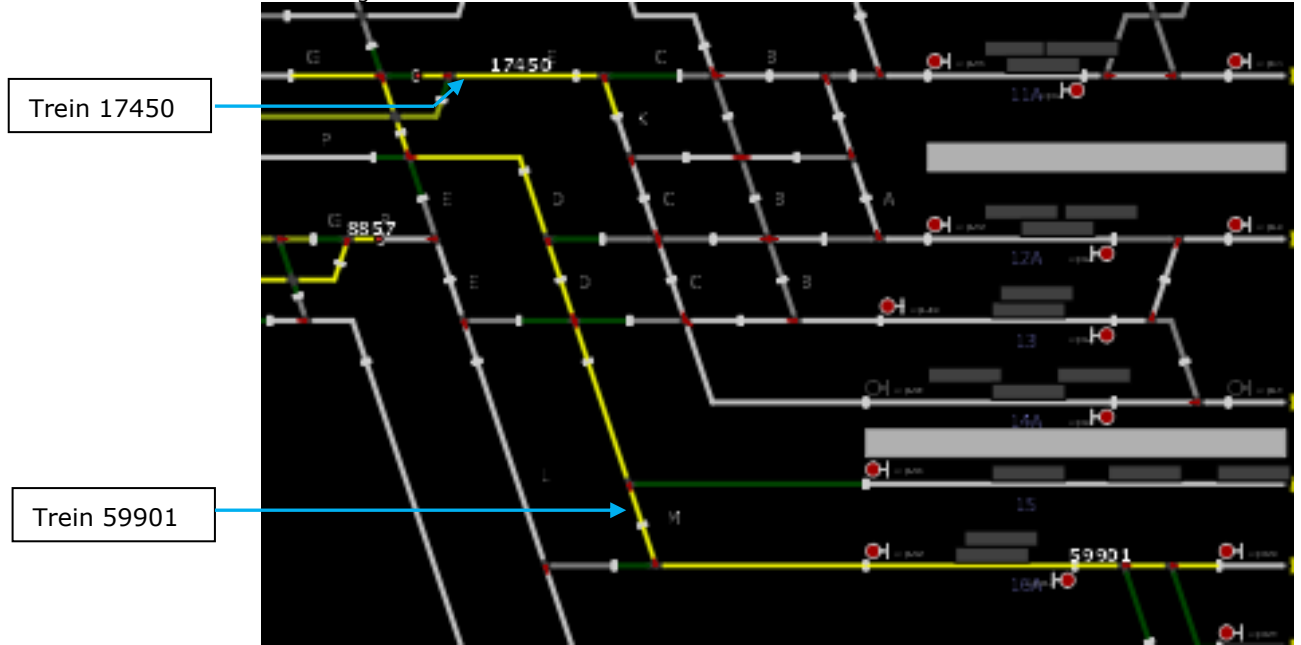
Afbeelding 14: situatie om 16:06:43

Trein 59901 is aangekomen op spoor 16A. De machinist heeft niets bemerkt van het incident.
