Prestatiegericht Onderhoud van de Nederlandse Spoorweginfrastructuur

Onderzoek naar de uitwerking van Prestatiegericht
Onderhoud op het veilig berijden van het Nederlandse spoor

Datum: 16 december 2013

RV13-0017

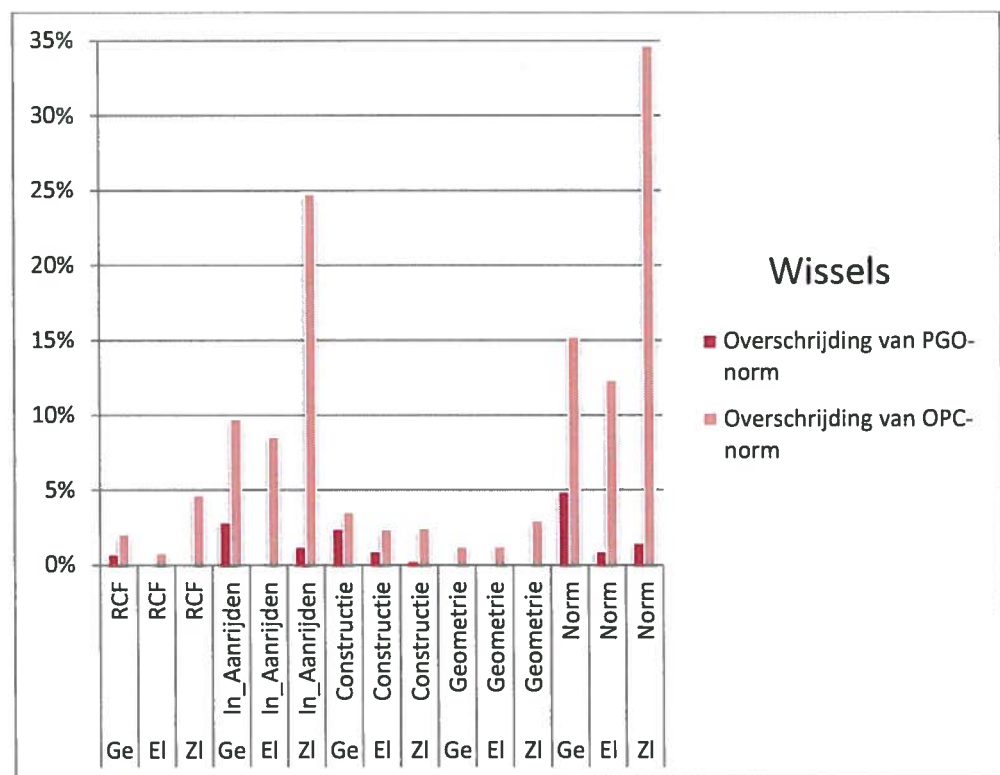
Figuur 1. Gebreken aan wissels (alle wisseltypes)

We zien vooral RCF en te vroeg in-/aanrijden van wisseldelen in alle gebieden, met name in Zeeland. Ook zijn er constructieproblemen in Eemland en Zeeland.

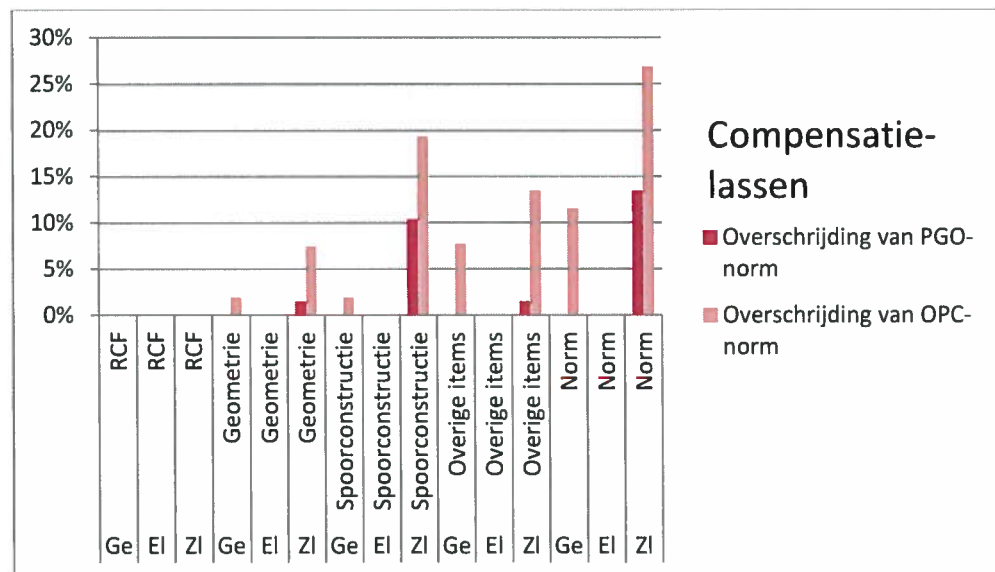
In Zeeland vallen bij compensatielassen de normoverschrijdingen bij de spoorgeometrie, de spoorconstructie en overige gebreken (het aanrijden van de tong, zie bijlage F). In Zeeland vertoont 13 procent van de compensatielassen gebreken die een afwijking zijn van de PGO-norm, voornamelijk de duurzaamheidsnorm. Zouden de OPC-normen gelden, dan zou dat percentage oplopen tot 27.

In Gelre worden veel tongen te vroeg aangereden. Van de geconstateerde spoorconstructiegebreken in Zeeland voldoen de meeste niet aan de OPC-normen en iets minder dan de helft niet aan de PGO-normen. Het aanrijden van de tong is vooral een overschrijding van de OPC-norm en in mindere mate van een PGO-norm.

Figuur 2. Gebreken aan compensatielassen.

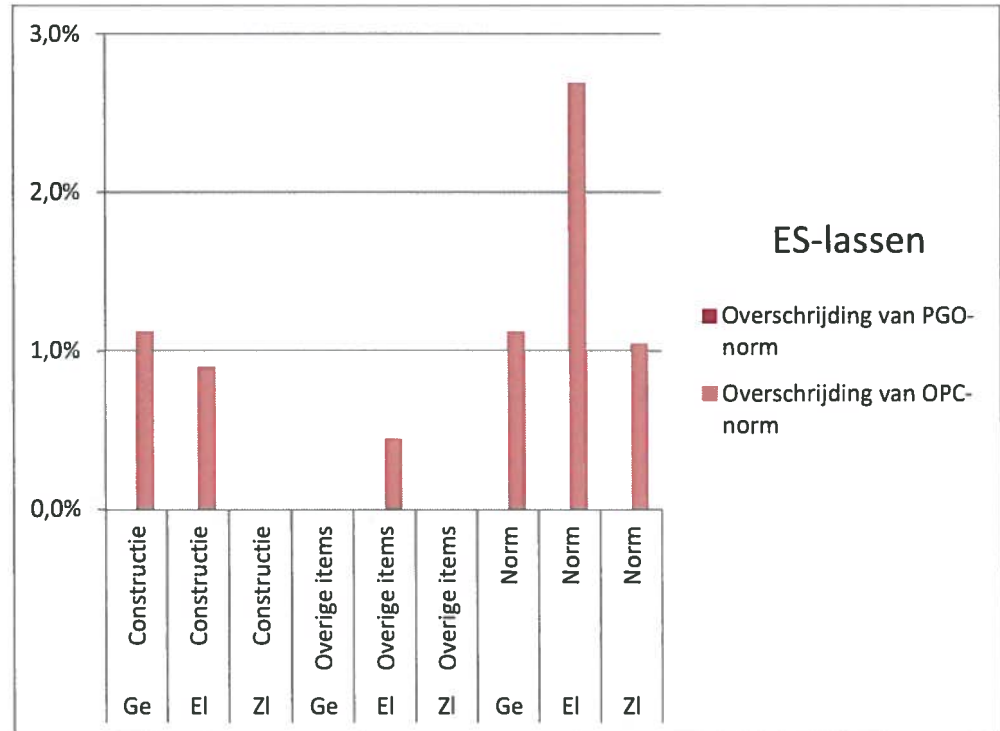
Voor wat betreft de constructie van ES-lassen constateert de inspectie veel verslagen koppen (zie bijlage F), als onderdeel van "constructie". Die blijken echter grotendeels binnen de normen te vallen. Zie voor verslagen koppen de afkortingen- en begrippenlijst.

Figuur 3. ES-las-gebreken.

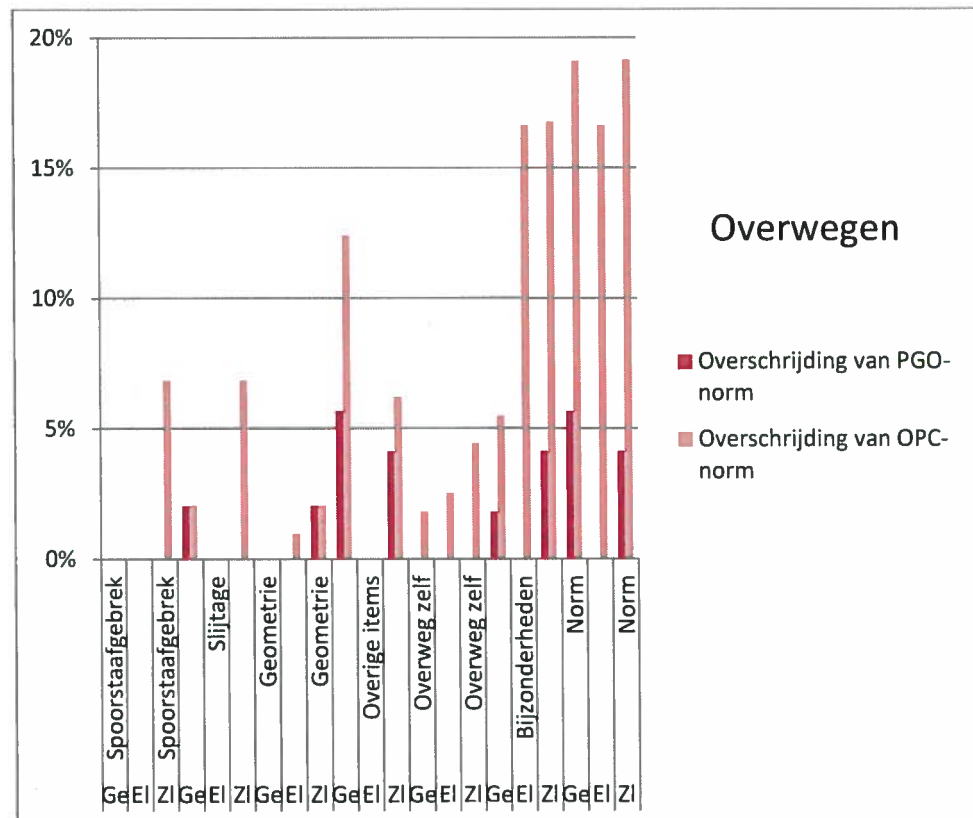
Figuur 4. Overweggebreken.

Wat opvalt in Zeeland zijn de spoorstaafgebreken en de slijtage van overwegen.

In Gelre en Zeeland vertoont 4 tot 6 procent van de overwegen gebreken die een afwijking zijn van de PGO-norm. Zouden de OPC-normen gelden, dan zou dat percentage oplopen tot 17 tot 19. Bij Gelre vallen specifieke slijtage en de 'overige items' op. Zie voor overige items de afkortingen- en begrippenlijst. Bij Eemland zijn dat de geometrie, de 'overige items' en de bijzonderheden.

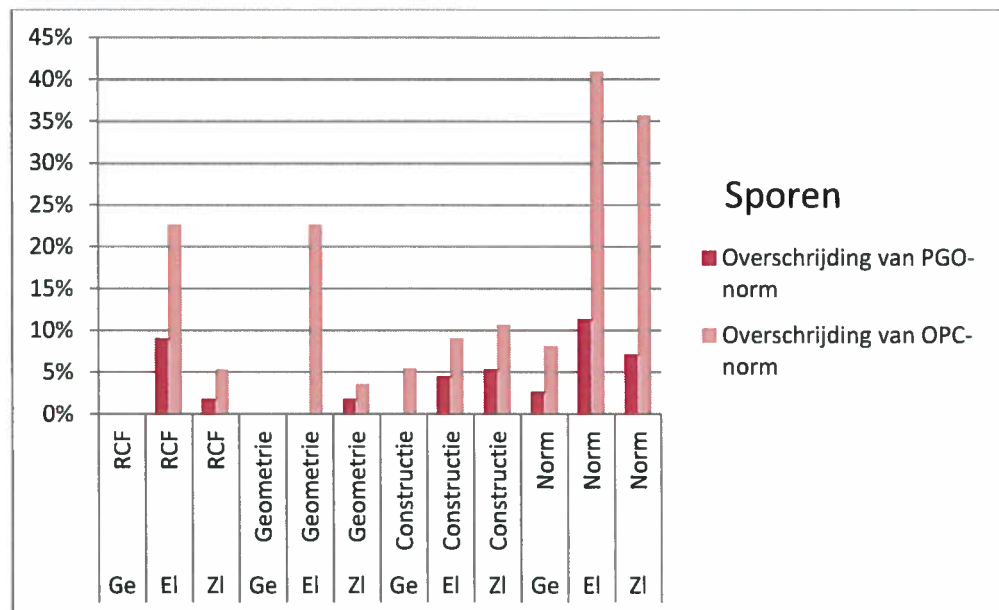
Figuur 5. Sporgebreken.

De inspectie ziet veel normoverschrijdingen in de OPC-regio Eemland met name in de geometrie. Ook hier zijn de verschillen tussen de OPC en PGO goed zichtbaar.

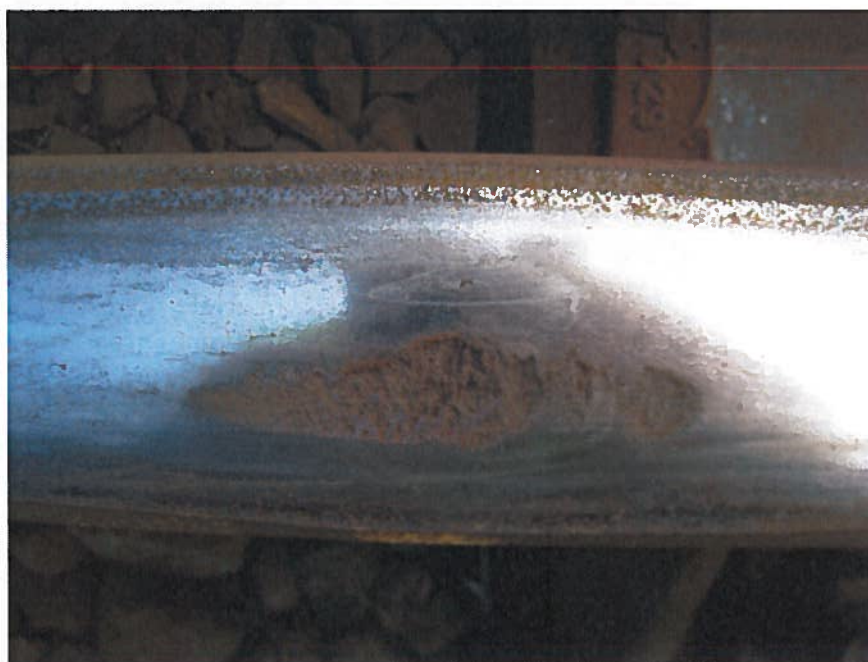
Figuur 9. Squat, type C, te Zeeuws Vlaanderen

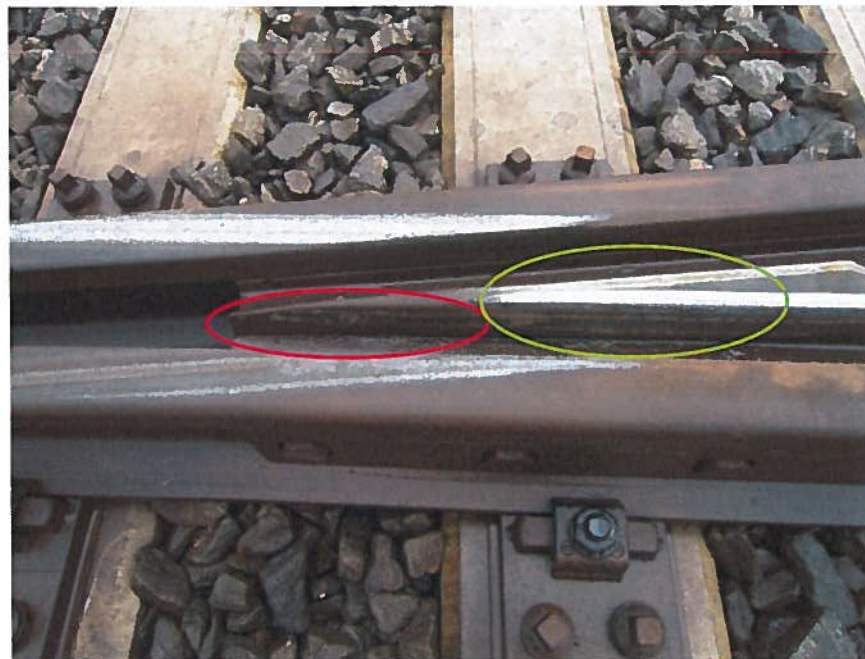
Figuur 25. Te vroeg aangereden puntstuk in Gelre, aangegeven met rode ovaal (links). De groene ovaal geeft de goede plaats aanrijding aan (rechts).
