Datum	12 november 2015
Kenmerk	3831291
Bijlage(n)	2
Onderwerp	Eindrapport Botsing Tilburg 6 maart 2015

Eindrapport

naar de toedracht en de directe gevolgen
van de treinbotsing op 6 maart 2015
in de gemeente Tilburg.

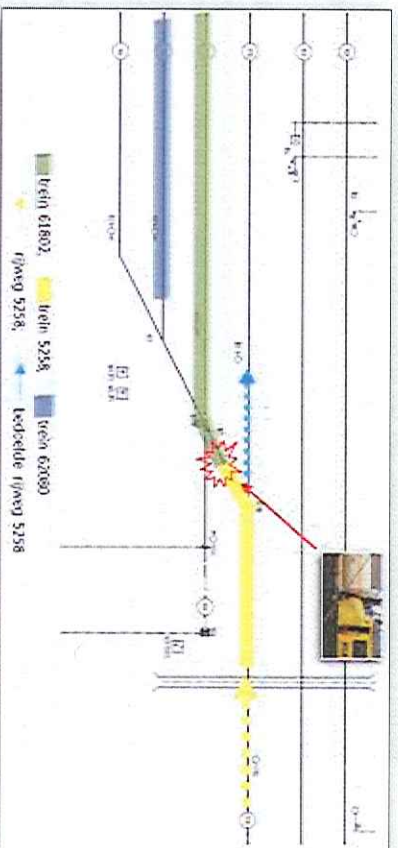
Figuur 1: Situatieschets

Om 16:39 uur rijdt de machinist van de reizigerstrein voorbij stoptonend sein 96. Via links leidend wissel 87 a/b botst de reizigerstrein met een snelheid van 44 km/u op de laatste wagon van de stilstaande goederentrein op spoor 912b. Door de kop-staart botsing ontstaat in de laatste ketelwag van de goederentrein een lek. Als gevolg daarvan ontsnapt er Butadieen (Gevi 239 UN 1010) uit de ketelwag. Volgens de politie zijn 8 inzittenden van de reizigerstrein licht gewond geraakt, waaronder de conducteur en de machinist.

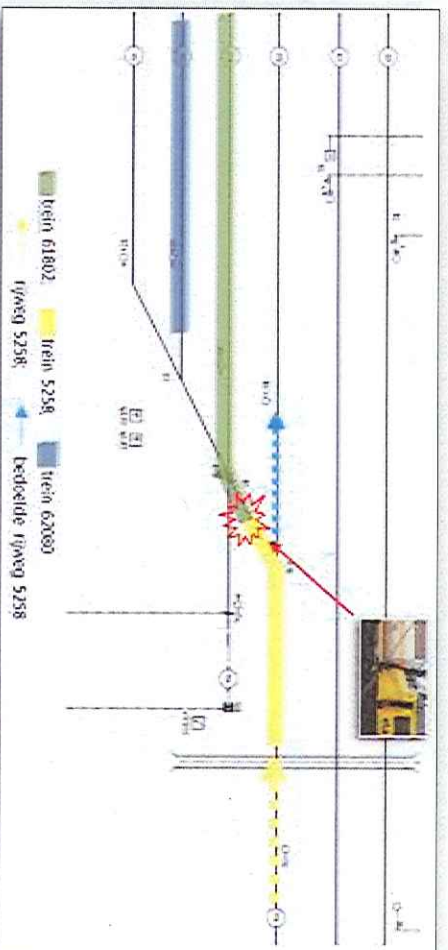
Figuur 3: Situatieschets

Passagierstrein 5258 passeert om 16:39 uur stoptoneel sein 96 zonder te stoppen en wordt ca. 115 meter verderop via de wissels 87 a/b naar de achterzijde van trein 61802 geleid.

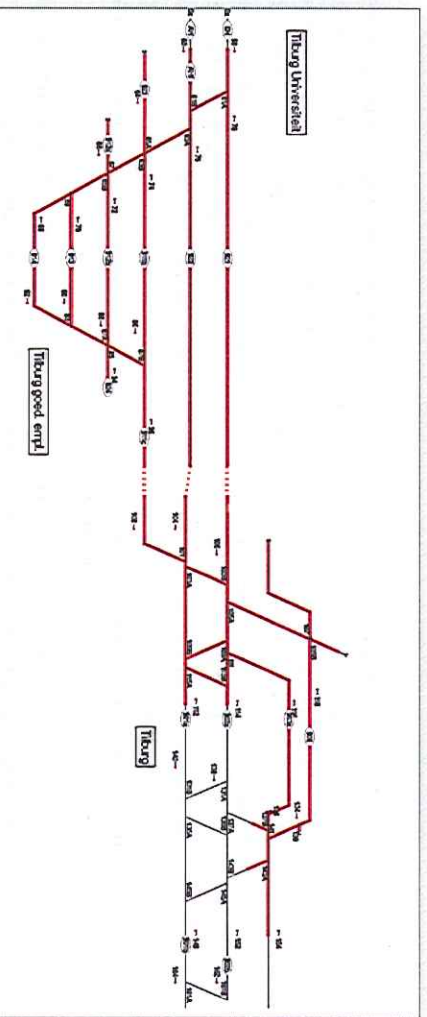
Figuur 5: Rood toont het buitendienst gesteld gebied

Het gevolg is dat pas na uren en door een extra buitendienst gesteld gebied (van sein 58 te TBGE tot aan het inrijdsein 38 te Gilze-Rijen) de treinen met RID goederen zijn afgevoerd zoals de leider COP1 had opgedragen. In die tijd heeft het risico bestaan van escalatie van de situatie. Over dat feit heeft de Veiligheidsregio zijn ongenoegen geuit en is er schade aan het imago van betrouwbaarheid van de infrabeheerder ontstaan omdat de gegeven opdracht niet werd uitgevoerd.

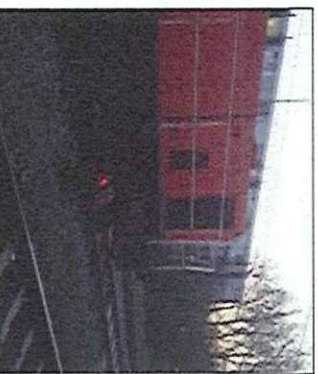
Figuur 6: Voorzijde van trein 61802 t.h.v. sein 72

De exacte positie van trein 61802 op spoor 912b kon tijdens het onderzoek niet feitelijk worden vastgesteld. Wel kon een benadering worden gemaakt op basis van de volgende berekening. Volgens de ARR van trein 61802 is de locomotief 3 meter opgeschoven als gevolg van de botsing (zie foto hieronder). Daarbij werden de buffers van de wagens ineens gedrukt, het zgn. inbuffer-effect. Per wagen geldt daarvoor een waarde van ca. 20 cm. In totaal komt dat neer op 35 (aantal wagens) x 20 cm = ca. 7 meter aan inbuffering. In totaal is de achterzijde van trein 61802 dus ca. 10 meter opgeschoven.

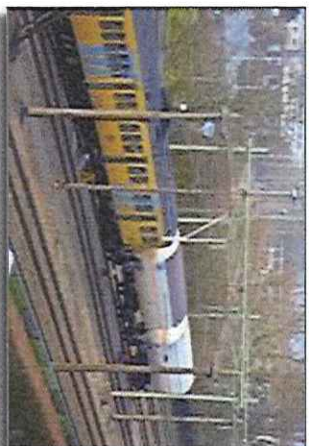
Figuur 7: Achterzijde van trein 61802 ter hoogte van sein 86

Uit Figuur 7 blijkt dat de achterzijde van trein 61802 voorbij de vrijbalk stond, op ongeveer 25 meter van sein 86. Op basis daarvan kan worden opgemaakt dat de achterzijde van de trein voorafgaand aan de botsing ongeveer ter hoogte van sein 86 stond op KM 20.650. De voorzijde van de trein stond daadwerkelijk 3 meter voorbij sein 72 bij km 20.078. Het verschil tussen 582 meter plus 3 meter is 585 meter. Deze lengte komt niet overeen met de lengte van totale werkelijke treinlengte van 626 meter.

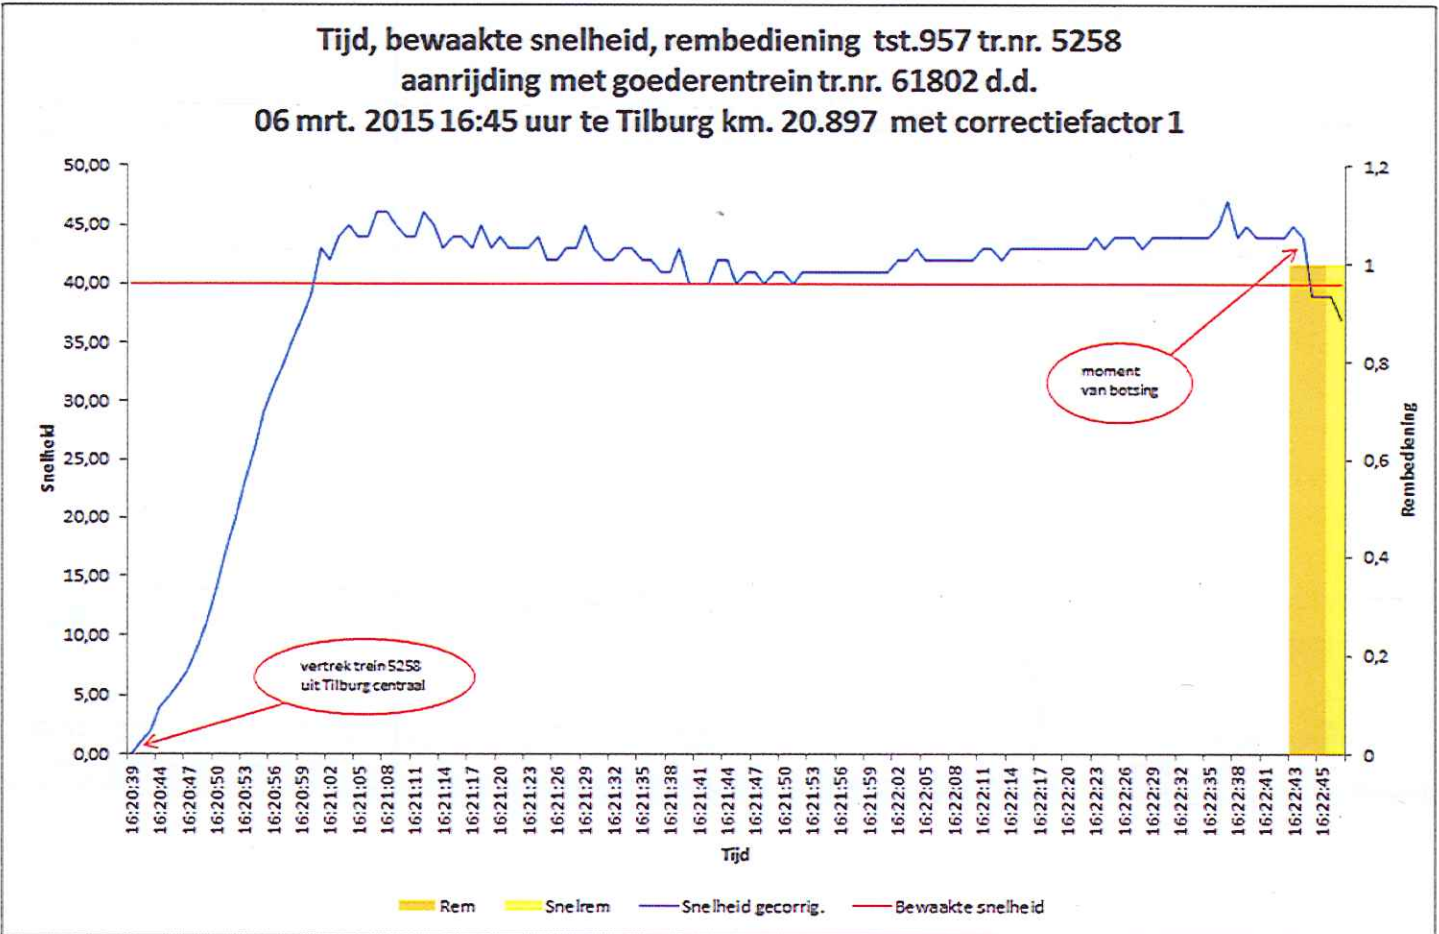
A. ARR trein 5258

Uit de ARR van trein 5258 (zie bijlage A) blijkt dat de reizigerstrein (Mat 64) met een snelheid van 44 km/u tegen de achterste wagen van trein 61802 is gereden. Ook blijkt uit de ARR dat de remming pas is ingezet op het moment van de botsing. Na de botsing heeft de ARR geen gegevens meer geregistreerd. Onderzoek naar de ARR van trein 5258 heeft aangetoond dat de snelremming niet werd geregistreerd vanwege een defect relais. Het werkelijke moment van het inzetten van de remming kan dan ook nog niet feitelijk worden vastgesteld.

Trein 5258 reed met 44 km/u in op de achterste wagen van trein 61802
(Bron: Lloyds)

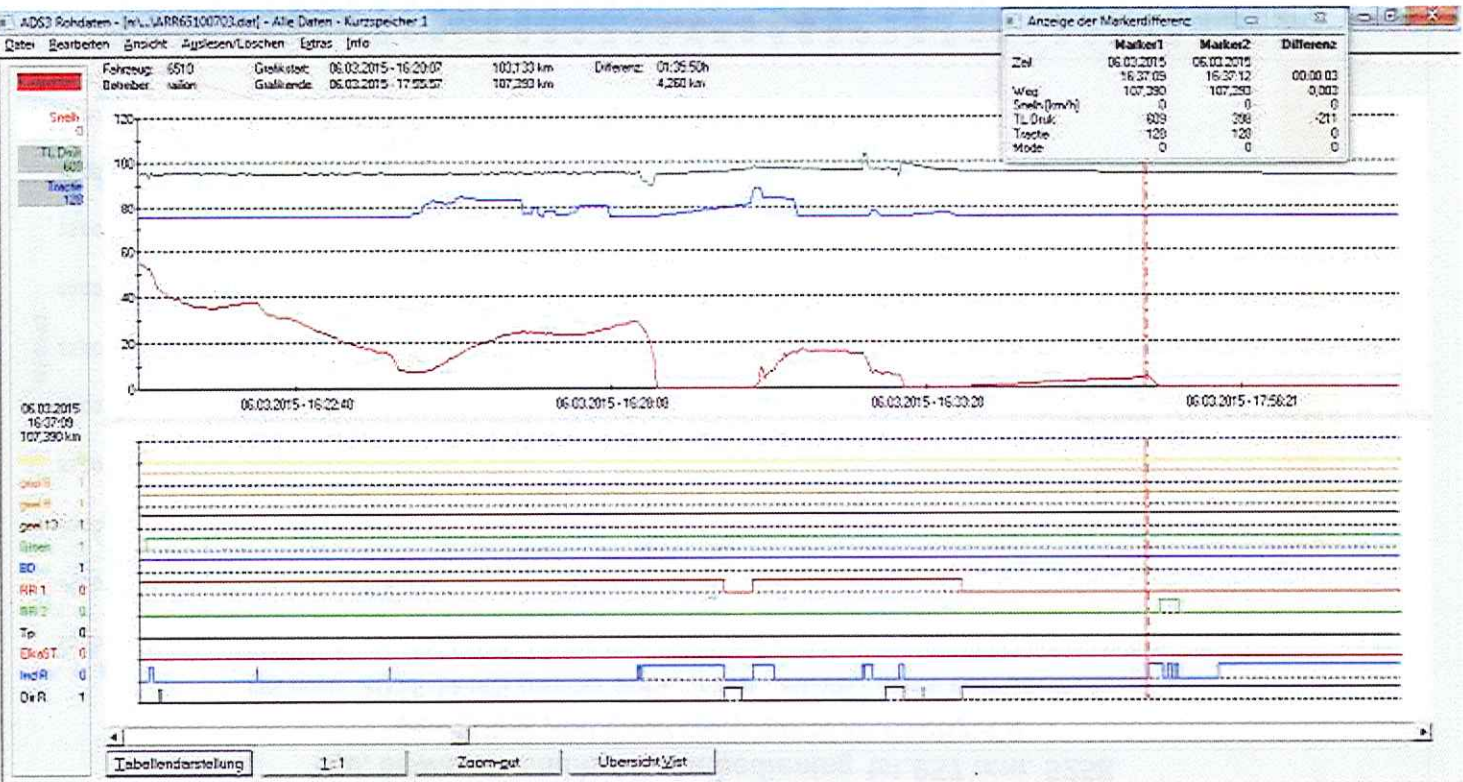
B. ARR trein 61802

Trein 61802 stond stil op het moment van aanrijding (16.37.09) en is 3 meter opgeschoven. De trein stond stil gedurende ruim 4 minuten.
(Bron: DBSRN)
