Inspectiememo

HaskoningDHV Nederland B.V.
Transport & Planning

Onderwerp: **Inspectie 70 stempels HSL-TRN**

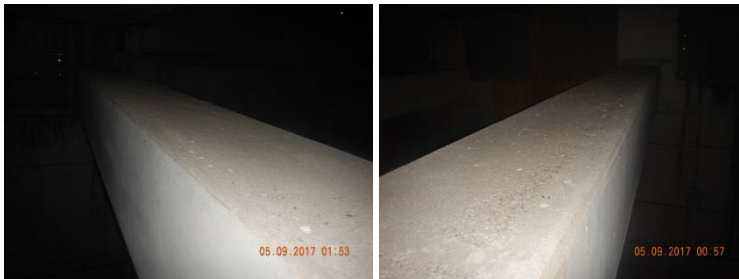
Categorie 1 en 2

Toestand: goede conditie, geen actie benodigd.

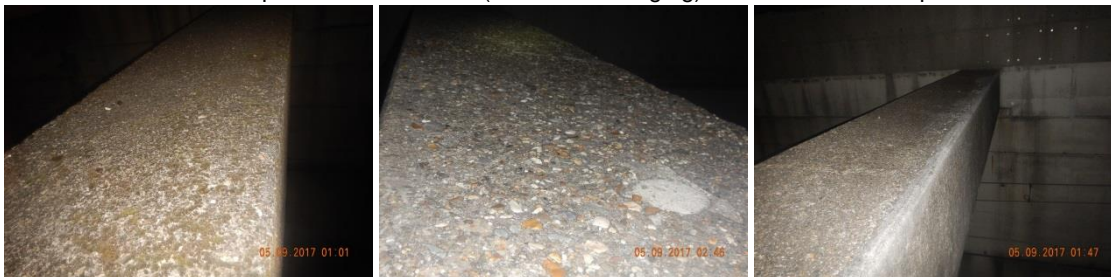
Categorie 3

Toestand: geringe onvolkomenheden aangetroffen= periodiek monitoren.

Bij categorie 3 is het voorstel, om fysische processen in de tijd te monitoren, waarbij inzicht wordt verkregen in of en in welke mate de toplaag gedegradieerd.

Hiervoor dient een inspectiemethodiek opgesteld te worden, om proces te kunnen meten.

Periodiek meten van diepte carbonatatiefront(toename indringing) is een methode om proces te monitoren.

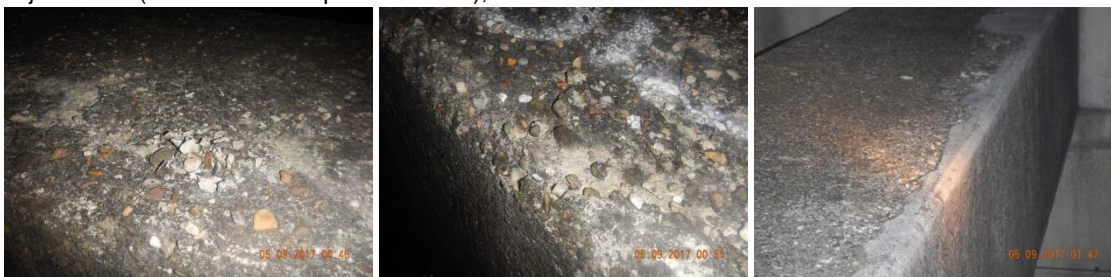
Categorie 4 en 5

Toestand: gebreken aangetroffen, zoals losse/hol klinkende toplaag, reparatievlak los van ondergrond, reparatievlak zanderig/ontmengd en of afwerklaag vertoont te veel oneffenheden(kraters), waardoor hemelwater mogelijk kan blijven staan(waardoor kans op vorstschade),

Voor categorie 4 en 5 wordt een herstelmaatregel geadviseerd.
