**Botsing ketelwagon met lorrie in buitendienststelling
Kijfhoek
15 juni 2018**

Arbeidsongeval

Auteur / eigenaar *Afdeling Veiligheid RRZ*
Documentnaam *Feitenrapport Botsing ketelwagon met lorrie in BD Kfh*
Datum rapport *18 juni 2018*
Versie *1.0*
Status *Definitief*
Kenmerk [VT20150049-844414331-10579](https://www.prorail.nl/veiligheid/onderzoek-en-acties/2018/06/18/botsing-ketelwagon-met-lorrie-in-bd-kfh)

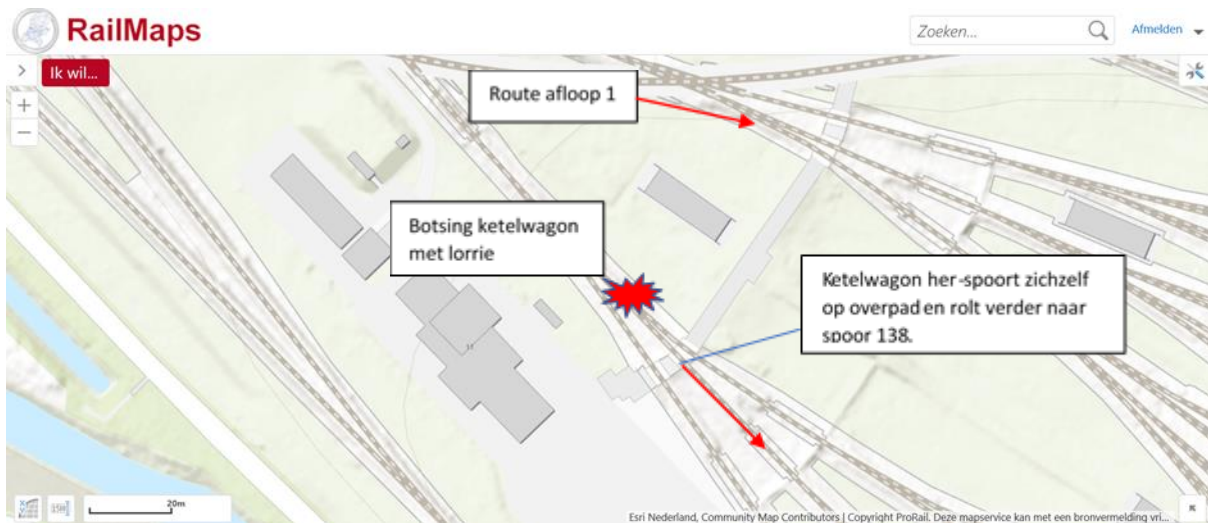
Figuur 1 situatie overzicht

Intussen plaatsen de baanwerkers een lorrie in het spoor en zien zij, kort nadat de lorrie in het spoor is geplaatst, wagons richting de heuveltop bewegen. Een wagon (afloop 1) rolt de heuveltop over en rijdt via het heuvelgebied naar spoor 105. De baanwerkers zien een tweede wagon (afloop 2), een ketelwagon beladen met de gevaarlijke stof Styreen monomeer, vanaf de heuveltopkomen. De baanwerkers verlaten het spoor en bereiken de veilige wijkplaats op het middenterrein van het heuvelgebied. De tweede wagon, met bestemming spoor 138, botst tegen de lorrie die hierdoor ontspoord. Als gevolg van de botsing ontspoord ook de ketelwagon, maar deze her-spoort zichzelf met behulp van de stelconplaten van het overpad in het heuvelgebied en rolt verder naar spoor 138 (zie figuur 1).
