**Wagen over remslof geduwd
Kijfhoek
18 juli 2018**

BVR Ontsporing

Auteur / eigenaar *Afdeling Veiligheid Randstad Zuid*
Documentnaam *Feitenrapport wagen over remslof geduwd.doc*
Datum rapport *24-07-2018*
Versie *1.0*
Status *Definitief*
Kenmerk [VT20150049-844414331-10831](#)

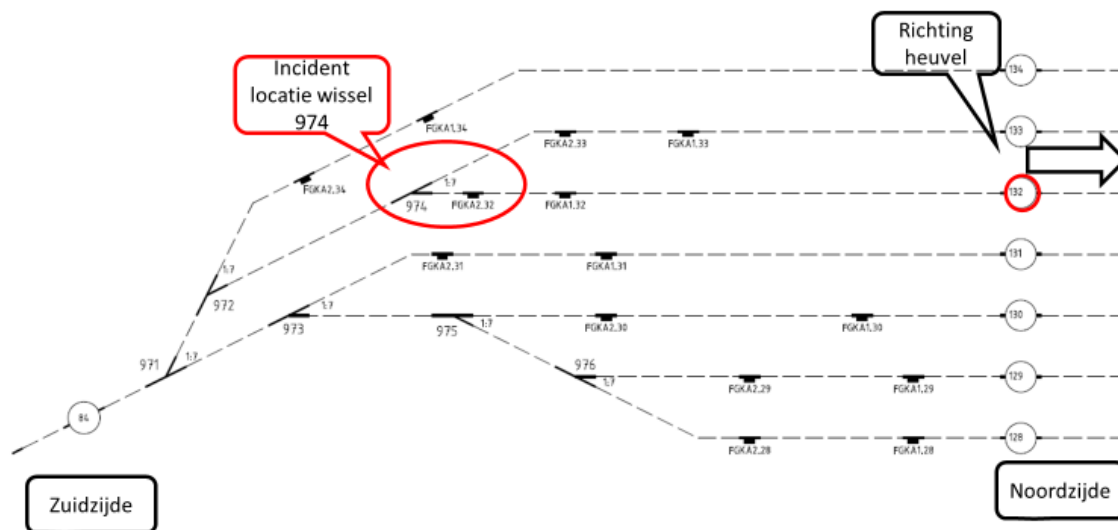
In de nacht van woensdag 18 juli rond 04.30 uur meldt de rangeerder van DB Cargo (verder: DBC) dat op spoor 132, in het niet centraal bediende gebied (verder: NCBG gebied) van de heuvel¹ te Kijfhoek, wagens staan die zijn doorgeschoven tot in het wissel 974 (zie afbeelding 1) en daarbij over de remslof (een soort keg) zijn gedrukt. De remslof ligt tussen de wielen van het tweede draaistel. De heuvelprocesleider brengt hierna veranderingen aan op de sporen 132 en 133 zodat deze sporen niet meer worden gebruikt. De heuvelprocesleider en de rangeerder spreken af dat de onderhoudsdienst van DBC de wagon controleert voor deze verplaatst wordt. De sporen 132 en 133 blijven buiten gebruik.

Afbeelding 1; schematische weergave incidentlocatie

Om 03.57 krijgt een rangeermachinist toestemming van de heuvelprocesleider gebruik te maken van de sporen 130, 132 en 134 vanaf de zuidzijde via spoor 84 (zie afbeelding 1).

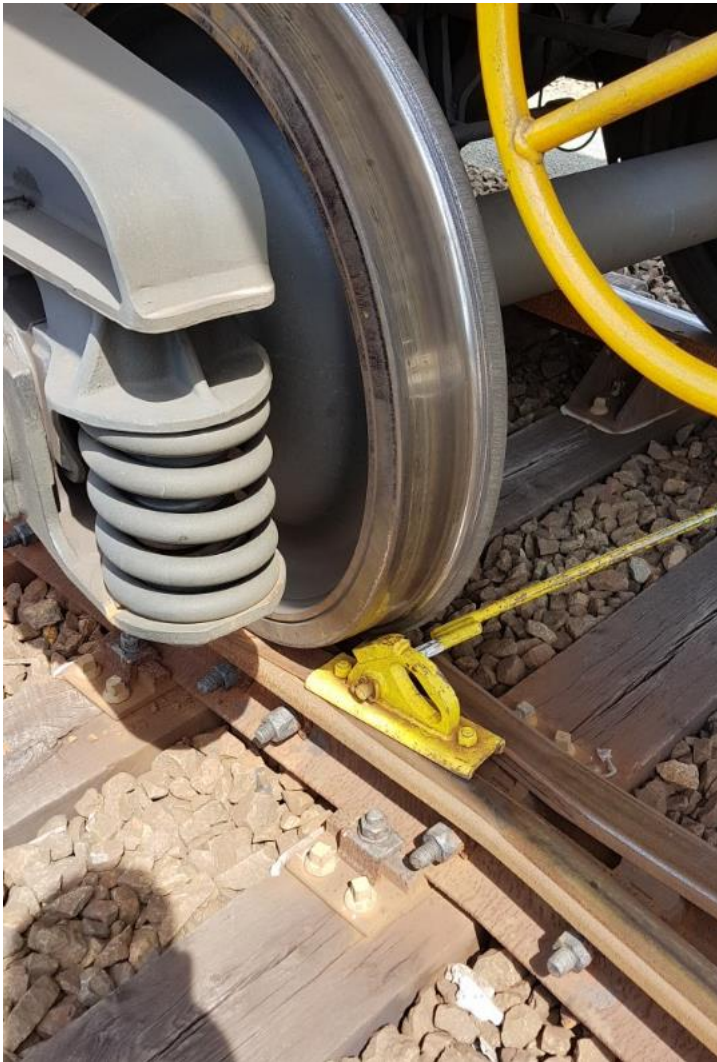
Afbeelding 2; Remslof (geel voor het wiel) zoals aangetroffen op incident locatie

De omvang van de schade aan de infrastructuur (kapotte remslof) en het materieel is op dit moment niet bekend.

Wanneer de wagen tegen de remslof aanloopt en de krachtbron (bijdruksysteem of loc) blijft bestaan, zal de wagen de remslof voort duwen over het spoor. Als de wagen en remslof een wissel bereiken, zal de remslof vastlopen in het wissel. De wagen wordt vervolgens over de slof gedrukt.

De directe oorzaak is dat de wagen met een te hoge snelheid of kracht is voort geduwd. De remslof loopt klem in het wissel waarna de wagen over de remslof wordt gedrukt. Achterliggende oorzaak is onder andere het onvoldoende werken van de procedurele maatregel "FGKA2" om de positie van de wagens te laten controleren.
- 2. Waardoor is de wagen over de remslof geduwd?*

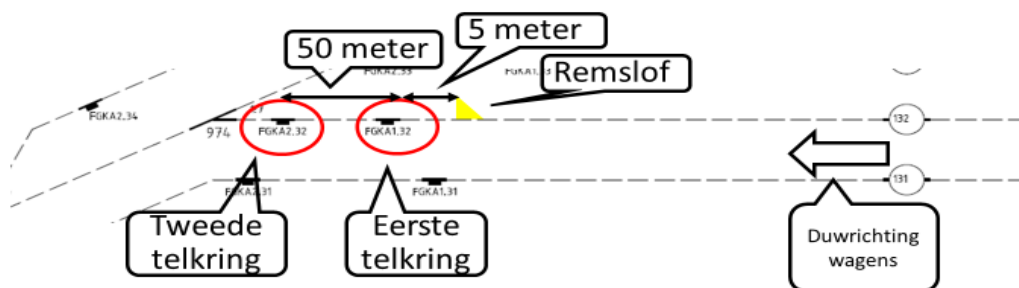
Een procedurele maatregel moet voorkomen dat een wagen ongemerkt over de remslof wordt gedrukt. In zijn heuvelsysteem krijgt de heuvelprocesleider een storingsmelding "FGKA2" die aangeeft dat in de tweede telkring een wagen is gesignaleerd. Het bijdruksysteem zal automatisch stoppen en de heuvelprocesleider vraagt de rangeerder de positie van de wagen te controleren. Door een veelvoud aan storingsmeldingen (+/- 20) en omdat slecht vier meldingen tegelijk getoond worden, is deze melding "FGKA2" niet actief waargenomen door de heuvelprocesleider.

Afbeelding 3; schematische weergave van de telkringen FGKA 1 en 2

- Aanpassing lokale regelgeving met betrekking tot het passeren van de eerste telkring (FGKA1). Het controle moment van de positie van de wagen wordt verplaatst van de tweede naar de eerste telkring. Hierdoor ontstaat 50 meter extra bufferruimte.
