HSL Zuid

Risico analyse verplaatsingen/zettingen

Klant: ProRail

Referentie: BF4341-R001-F0.1

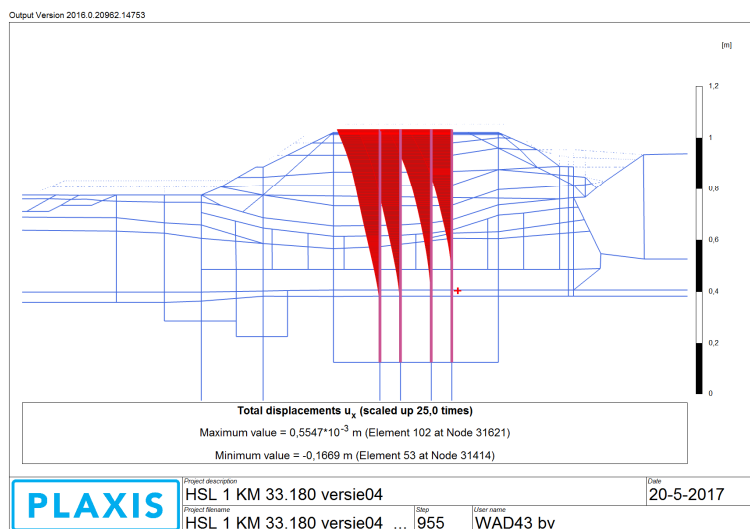
Waarbij vermeld dient te worden dat ofschoon de palen dan hun maximale capaciteit hebben bereikt de grond nog altijd reserve heeft om de palen zijdelings te steunen dus dat zelfs bij een dergelijk grote vervorming er nog geen aanleiding is te denken dat de baan onder de treinbelasting zijdelings zou kunnen uitbreken.

Figuur 2 Maximale laterale verplaatsing van de palen bij het bereiken van een mechanisme, i.e. Alle palen vloeien op moment, zowel aan de kop als op het niveau waar de paal beneden zijn ingeklemd.

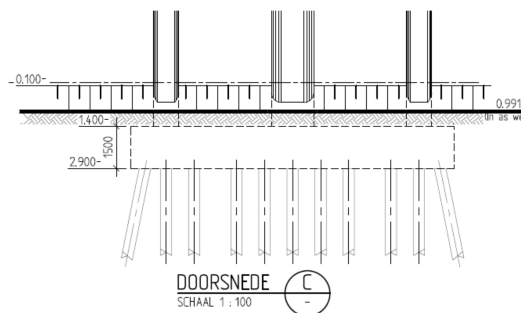
Gezien de hoeveelheid palen onder de fundatie is rotatie onder invloed van deze kracht niet realistisch, tenzij er met het paal draagvermogen iets fundamenteel mis is; Zie Fig. 3 en Fig. 4.

Figuur 4. Dwarsdoorsnede;
vooraanzicht fundatie tussenpijler

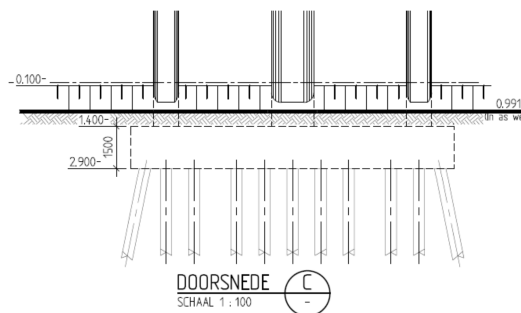
Gezien de hoeveelheid palen onder de fundatie is rotatie onder invloed van deze kracht niet realistisch, tenzij er met het paal draagvermogen iets fundamenteel mis is; Zie Fig. 3 en Fig. 4.

Figuur 4. Dwarsdoorsnede;
vooraanzicht fundatie tussenpijler
