Rijkswaterstaat  
Ministerie van Verkeer en Waterstaat

# Incidentevaluatie

## Ongeval Roertunnel en Tunnel Swalmen

### Ongeval met spookrijder (systeemevaluatie)

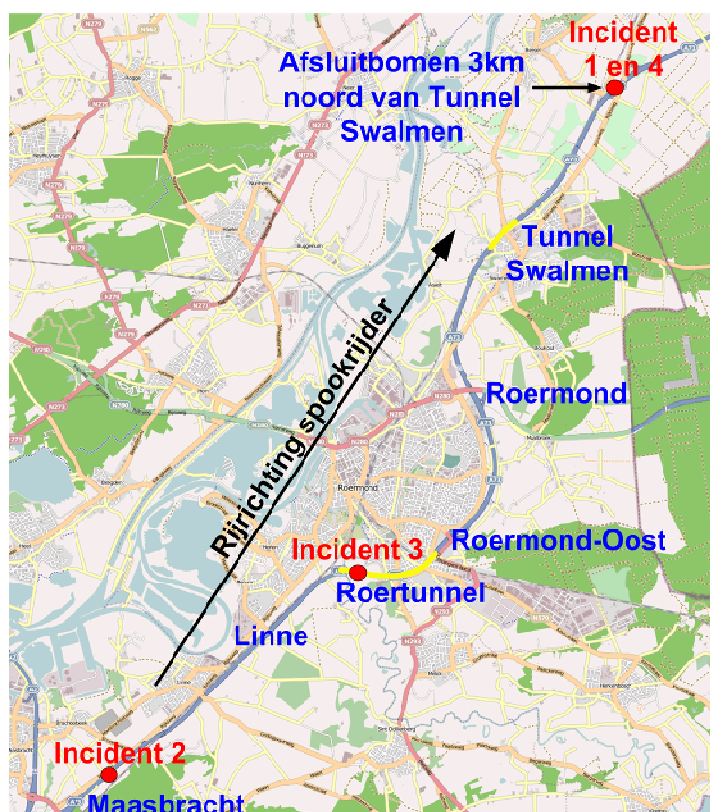
Figuur 1: Overzicht locaties incidenten

- Incident 1: hoogtedetecties om 17.13 uur en om 18.09 uur van een te hoog voertuig 3 kilometer voor Tunnel Swalmen op hoofdrijbaan links. Bij de hoogtedetectie van 18:09 uur is het verkeer definitief stil gezet.
- Incident 2: aanrijding ten zuiden van Roertunnel op hoofdrijbaan links in de buurt van knooppunt Het Vonderen.
- Incident 3: aanrijding tussen personenauto die uitweek voor de spookrijder en een vrachtauto in Roertunnel op hoofdrijbaan links.
- Incident 4: aanrijding door de spookrijder van de afsluitbomen 3 kilometer voor Tunnel Swalmen en een van de voertuigen die daarvoor stonden te wachten.

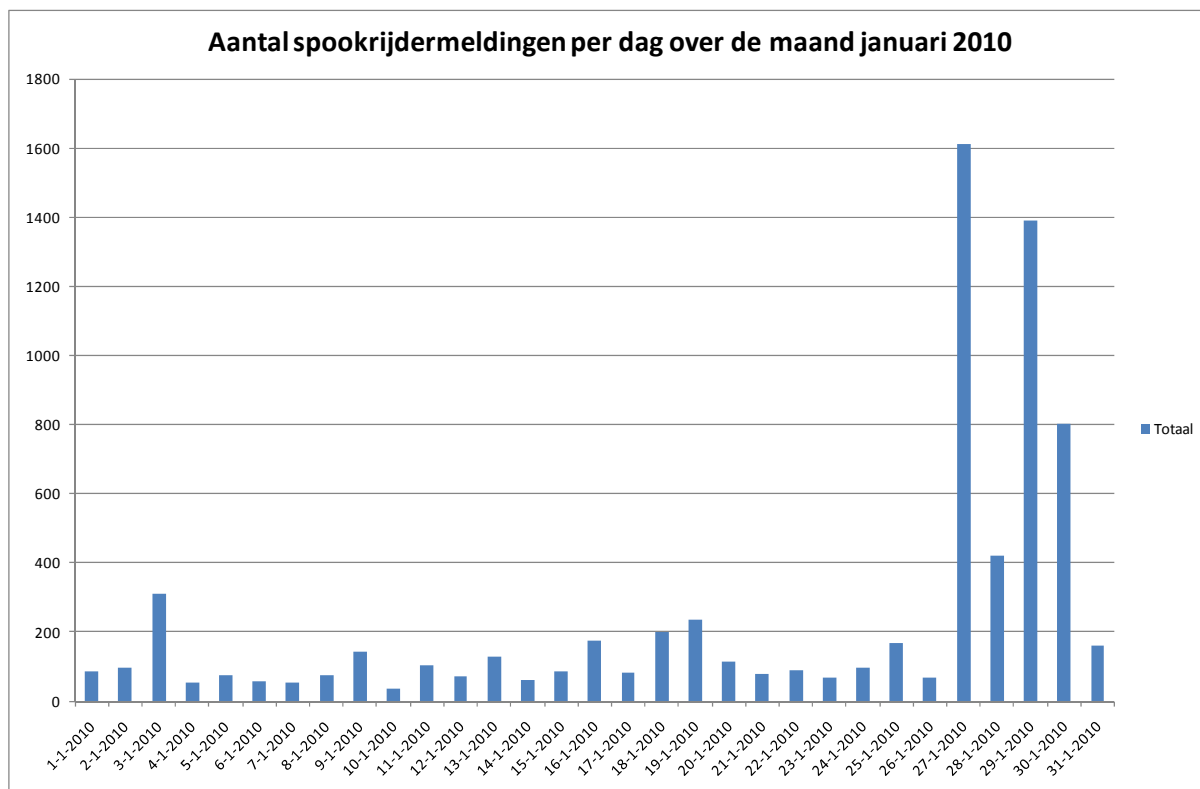
Figuur 2: Aantal spookrijdermeldingen per dag

Analyse van de systeemlogfiles laat zien dat op de meeste dagen er rond de 100 spookrijdermeldingen zijn, met uitschieters naar dagen met veel meer meldingen (zie Figuur 2). Aangezien er slechts één keer echt een spookrijder is geweest, zijn bijna alle meldingen als 'false alarms' te kwalificeren (op 64 meldingen op 25-1-2010 na). De tunneloperators gaven dit ook aan tijdens de workshop. Volgens hen waren er ten tijde van het incident per dag vele zogenaamde 'false alarms' m.b.t. spookrijders die vanuit het SDS-systeem gerapporteerd werden. Volgens hen ging het ook om +/- 100 per dag.

Wat opvalt aan de grafiek is een aanzienlijke stijging aan het einde van de maand, met een uitschieter naar 1600 meldingen per dag. De oorzaak hiervan is onbekend.

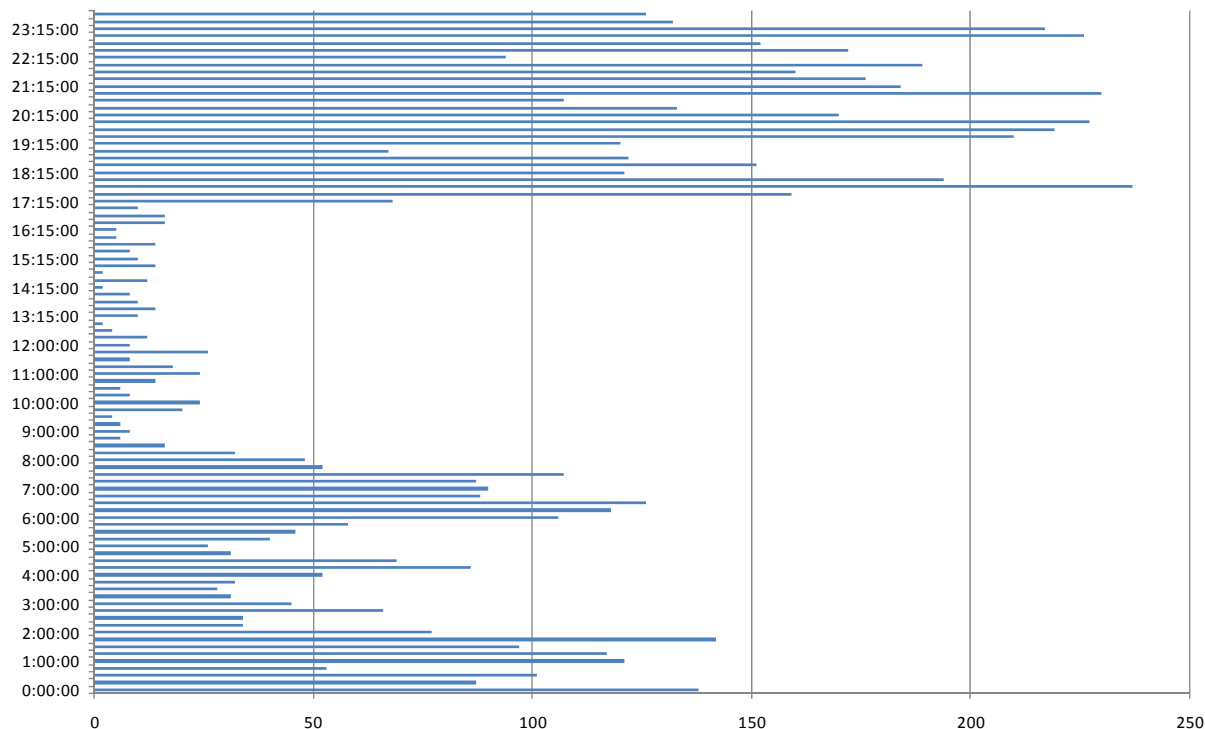
Figuur 3 Verdeling spookrijdermeldingen over de dag in januari (totaal aantal meldingen)

Het valt op dat de meeste 'false alarms' zich voordoen tijdens duisternis. De oorzaak hiervan is onbekend.

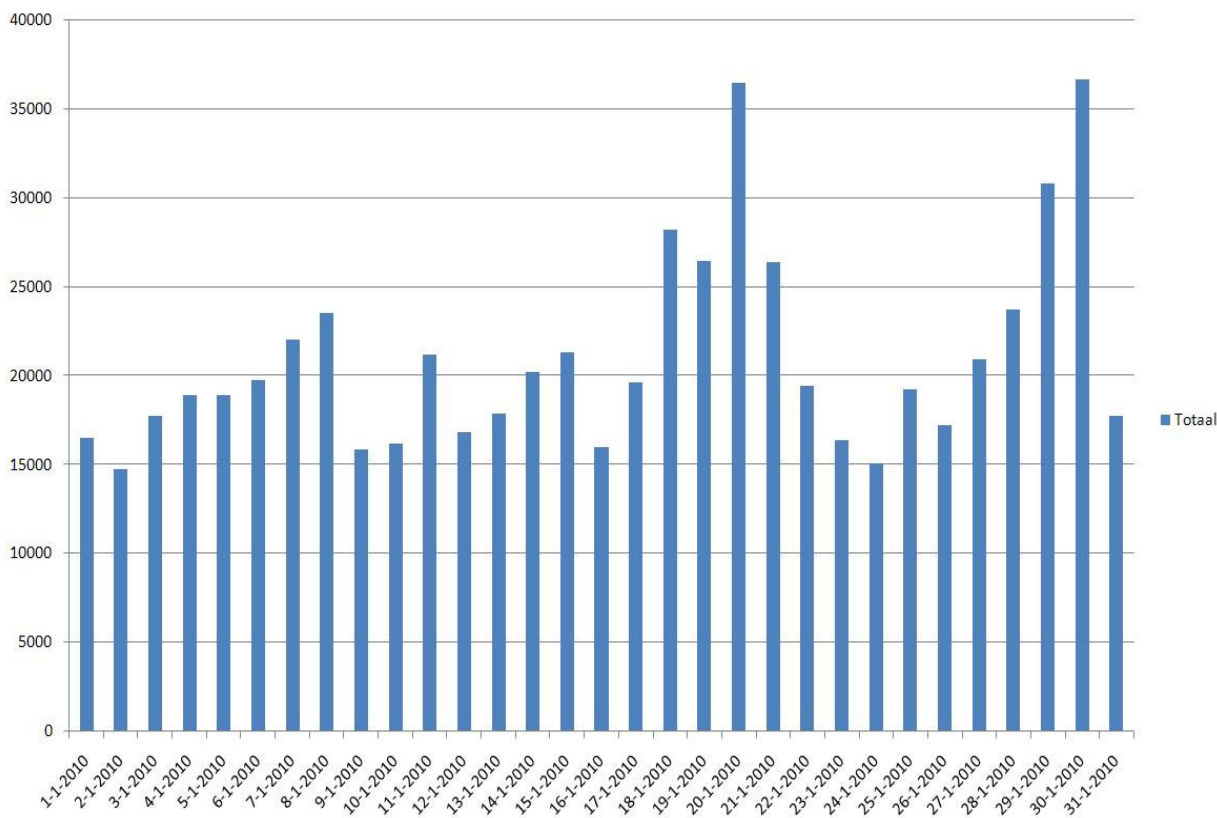
Figuur 4: Systeemmeldingen

In de ontvangen PGIM-logfiles van de maanden december 2009 tot en met februari 2010 staan in totaal ruim 2,3 miljoen regels met meldingen. De tunneloperator krijgt iedere melding te zien. 2,3 miljoen meldingen verdeeld over 90 dagen levert ongeveer 25.000 meldingen per dag op (ofwel, gemiddeld ruim 17 per minuut). In figuur 4 staat het aantal systeemmeldingen per dag over de maand januari 2010. In deze meldingen zijn ook alle bevestigingsacties opgenomen. Vaak is het zo dat een bepaalde melding door een operator bevestigd moet worden. In dit geval levert één gebeurtenis twee logregels op.

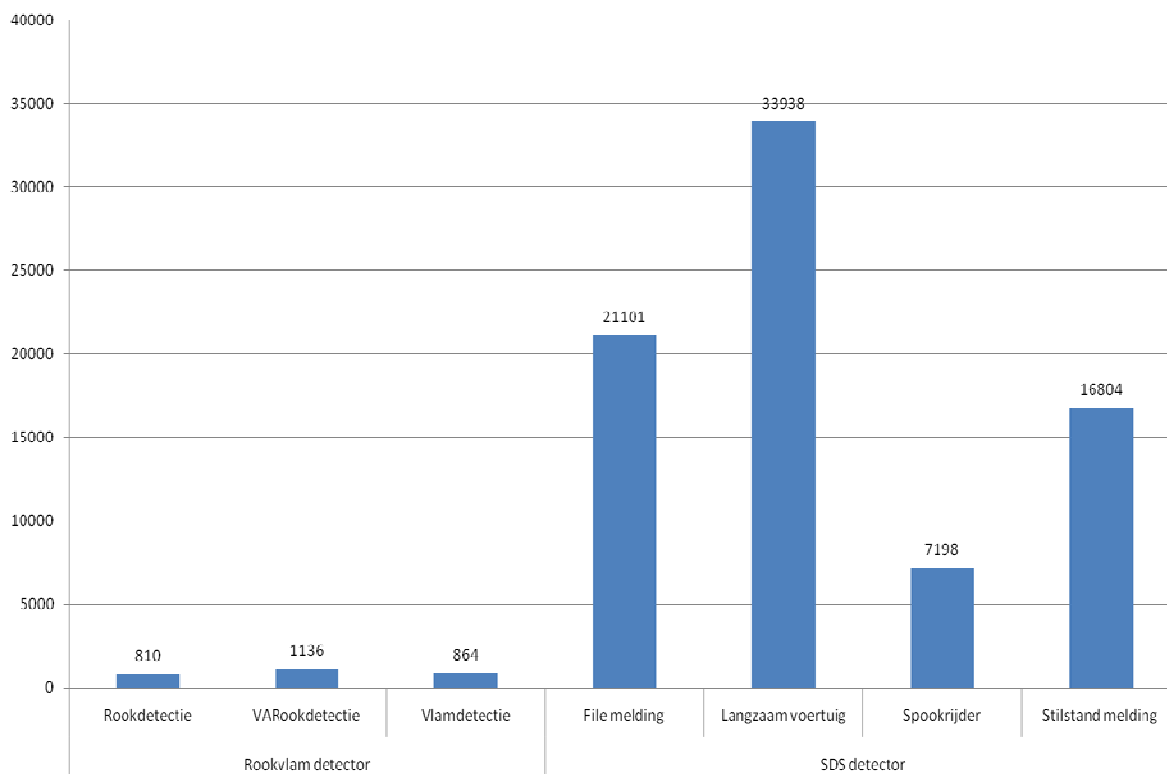
Figuur 5 SDS-/RVD-systeemmeldingen januari

In figuur 5 worden alleen de meldingen betreffende het SDS- en Rookvlamdetectie (RVD) systeem getoond. Hierin is te zien dat er naast spookrijdermeldingen diverse rook- en vlammeldingen hebben plaatsgevonden. Controle van de logboeken wees uit dat er geen brand in de tunnels is geweest. Deze meldingen zijn dus ook onterecht. Ook deze valse meldingen dragen bij aan de taakbelasting van de tunneloperators. Al deze SDS- en RVD-systeemmeldingen samen leveren gemiddeld 2.640 meldingen per dag op, ofwel gemiddeld bijna 2 meldingen per minuut.
