<b>Kenniscentrum Wapensystemen en Munitie</b>		 
<b>Datum</b> 2019-01-20	<b>Onderzoek ten behoeve van veilige afvoer van 60 mm munitie van het HB mortier</b>	<b>Projectnummer</b> 6172.07.2017
<b>Documentnr.</b> 28267		<b>Hiermee vervalt</b> Versie 1.8
<b>Versie</b> 2.0		<b>Status</b> <b>Definitief</b> <i>(Indien getekend)</i>

## Managementsamenvatting

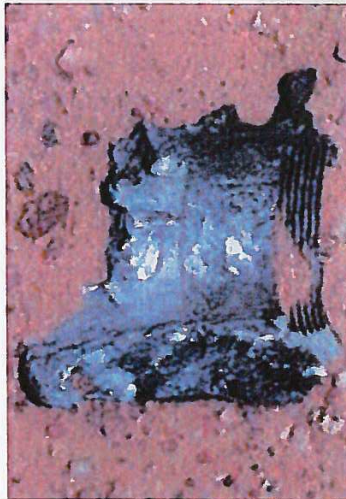
Foto 1: Scherf aangetroffen in 2<sup>e</sup> zoekslag. (Foto: CVO)

Omdat foto 1 gemaakt is tijdens de 2<sup>e</sup> zoekslag, kan deze scherf niet aangetroffen zijn in de scherfvesten.

Gezien het formaat van deze scherf is het opvallend dat deze niet tijdens de 1<sup>e</sup> zoekslag is gevonden. Op basis van ervaring kan gesteld worden dat de (onder)delen van een schokbuis M6-H alleen ter plekke teruggevonden kunnen worden indien er sprake is van een ingegraven of afgedekte gecontroleerde detonatie. Bij detonatie onder andere omstandigheden, zoals bij het ongeval waarbij de granaat in het mortier gedetoneerd is, zijn de (onder)delen van de ontstekers niet aanwezig op de locatie van de detonatie. De aanwezigheid van zand in de schroefdraad wijst erop dat deze scherf in zand gelegen heeft en niet afkomstig kan zijn van een scherfvest.

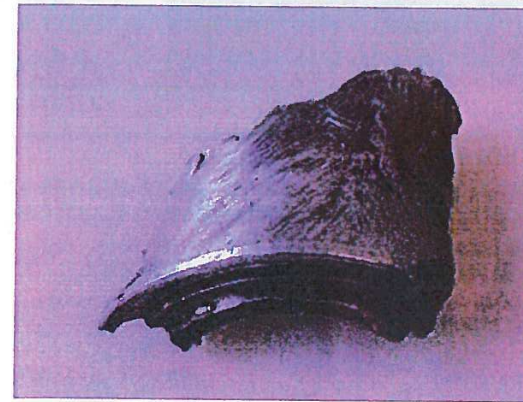
Foto 2 toont de buitenzijde van de rechter scherf in OVV-rapport figuur 10 waarop duidelijk diepe krassen en beschadigingen te zien zijn.

Foto 2: Buitenzijde scherf met sporen van detonatie. (Foto: KC W&M)

Het feit dat deze diepe krassen en beschadigingen aan de buitenzijde van de scherf zitten, veronderstelt dat ze ontstaan zijn door een externe invloed op de schokbuis M6-H zoals het geval bij een gecontroleerde detonatie.

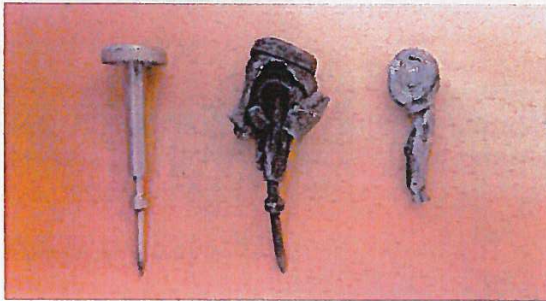
OVV-rapport Figuur 12: Verschillende slagpinnen: links een ongebruikte slagpin, in het midden een slagpin uit de test in gewapende stand en rechts de slagpin uit het ongeval. (Foto TNO)

Op het overdrachtsformulier staat dat de slagpin van de ongevalsgranaat onderdeel is van de verzameling met barcode AABV5499NL en dat alle restanten in deze verzameling zijn overgedragen door Franse militairen (zie paragraaf 4.2). In dezelfde verzameling als de slagpin van de ongevalsgranaat bevinden zich ook 2 veiligheidspinnen die alleen gevonden kunnen worden op de afvuurlocatie omdat deze voor het afvuren handmatig van de mortiergranaat verwijderd dienen te worden.

Op basis van ervaring kan echter gesteld worden dat de (onder)delen van een schokbuis M6-H, waaronder de slagpin, alleen ter plekke teruggevonden kunnen worden indien er sprake is van een ingegraven of afgedekte gecontroleerde detonatie. Bij detonatie onder andere omstandigheden, zoals bij het ongeval waarbij de granaat in het mortier gedetoneerd is, zijn de (onder)delen niet meer aanwezig op de locatie van de detonatie.

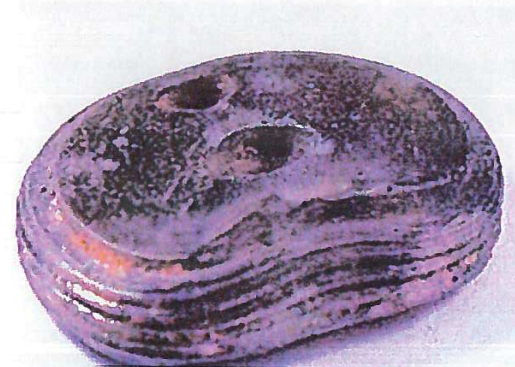
OVV-rapport figuur 26: Uitvergroting van de afsluitplaat afkomstig van de Ongevalsgranaat. (Foto: TNO)

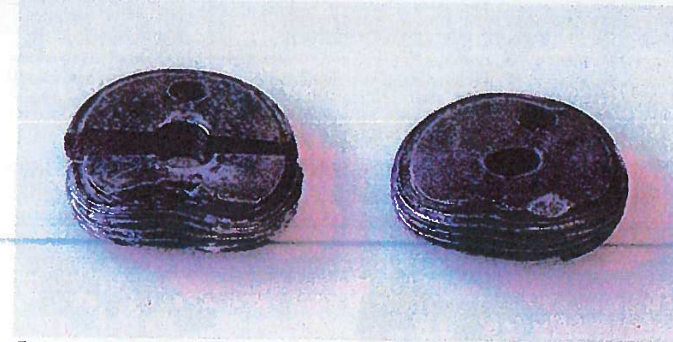
Foto 7: Links afsluitplaat OVV-rapport; rechts afsluitplaat gecontroleerde vernietiging. (Foto: KC W&M)

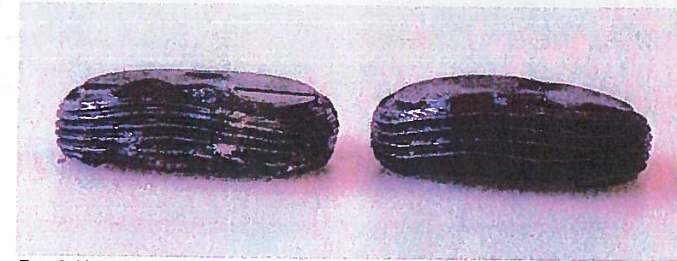
Foto 8: Links afsluitplaat OVV-rapport; rechts afsluitplaat gecontroleerde vernietiging. (Foto: KC W&M)

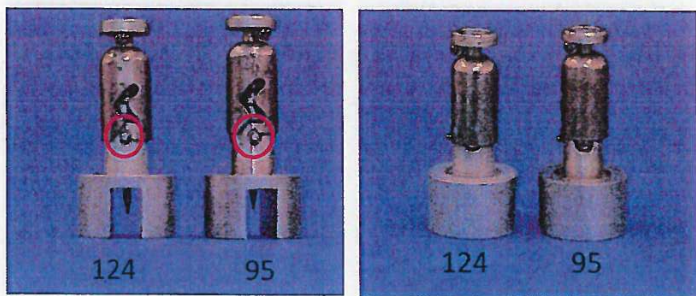
Op onderstaande foto's is te zien dat de terugslagkap van schokbuis nr. 95 hoger ligt dan de terugslagkap van schokbuis nr. 124. Bij een geringe schokbelasting kan de terugslagkap over het pinnetje heen schieten waardoor de Setback kogels onder de terugslagklep uit kunnen komen. Hierdoor schiet de slagpin omhoog en zal de sluiters door de veerkracht van de sluiterveer naar de gewapende positie gedrukt worden. De gehele explosieketen staat dan in lijn en een kleine schok / val kan genoeg zijn om de explosieketen op gang te brengen.
