## TNO-rapport

**TNO 2019 R11618**

# Beoordeling glasgevel Rijnstraat 8 te Den Haag

Datum	24 oktober 2019
Auteur(s)	Ir. H. Borsje Dr. T.G. Nijland
Aantal pagina's	57 (incl. bijlagen)
Aantal bijlagen	
Opdrachtgever	PoortCentraal B.V.
	Postbus 20 3980 CA BUNNIK
Projectnaam	060.39001/01.05
Projectnummer	Glasgevel Rijnstraat 8

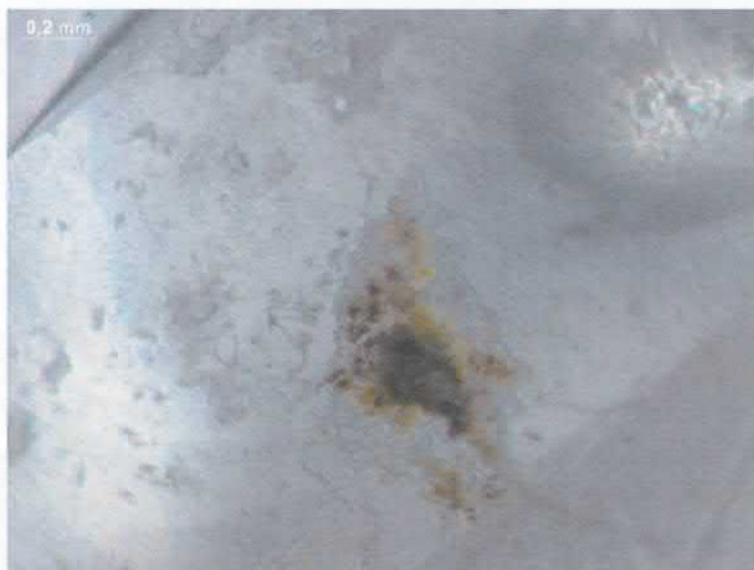
*Figuur 5.3: Ruit 1. Algengroei op breukvlak*

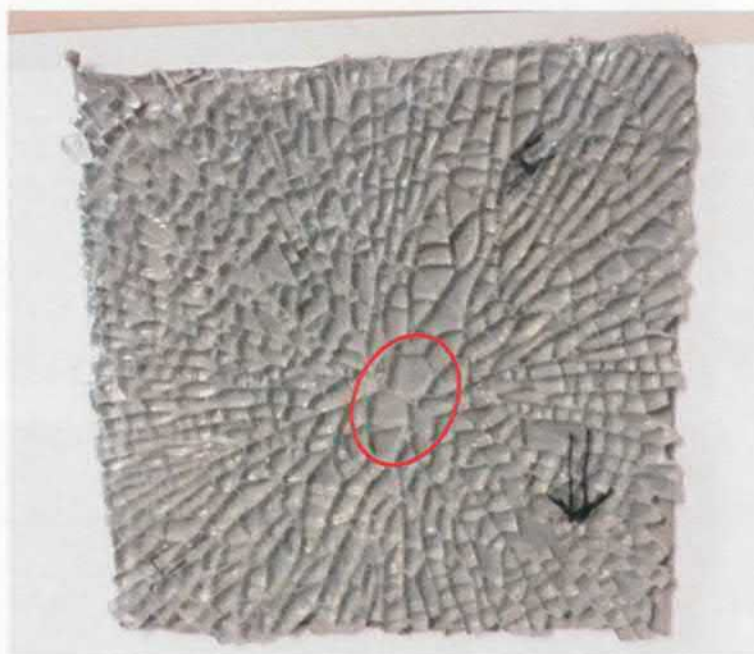
Centraal in het monster bevindt zich het vlinderpatroon (figuur 5.4). Bij bestudering van het glas door het zichtvlak was in de centrale breuk van de vlinder (figuur 5.5) geen insluitel zichtbaar. Bij doorbreken van het glas langs deze centrale breuk bleek in één van de breukvlakken de helft van een (min of meer) bolvormig deeltje aanwezig (figuur 5.6). Dit deeltje heeft een messingachtige kleur en een bijzonder hoge metaalglans. Rondom het insluitel zijn radiale barsten in het glas zichtbaar (figuur 5.6). Het betreffende glasdeeltje is geselecteerd voor SEM onderzoek.

*Figuur 5.4: Ruit 4. Vlinderpatroon centraal in het monster*

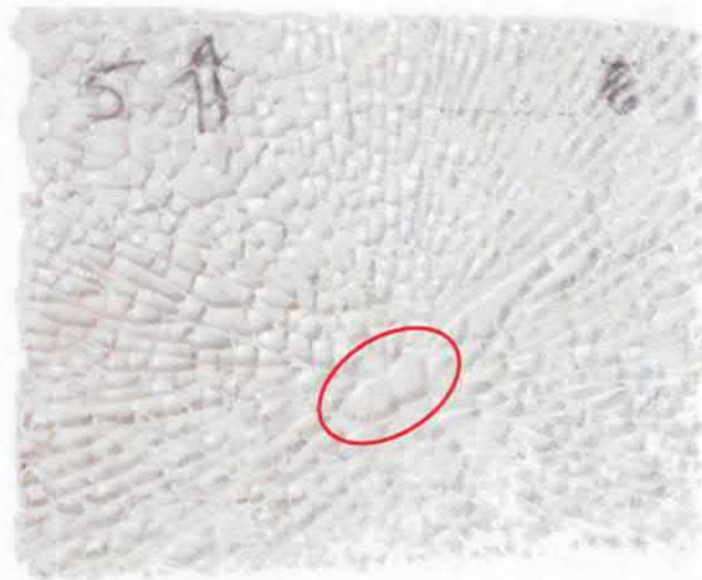
Net als ruit 4 bevat ruit 5 een vlinderpatroon (figuur 5.7 en 5.8). Op het centrale breukvlak hiervan is door het zichtvlak van het glas een bolvormig insluitel zichtbaar (figuur 5.9 en 5.10). Dit deel van het glas is uitgenomen voor SEM onderzoek.

*Figuur 5.7: Ruit 5. Vlinderpatroon*

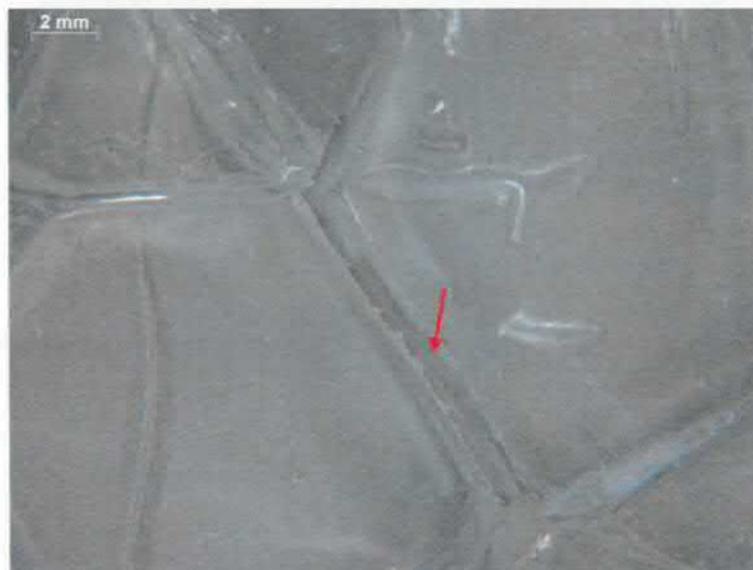
*Figuur 5.9: Ruit 5. Stereomicroscopische foto van het centrale breukvlak in het vlinderpatroon met de locatie van het insluitel*

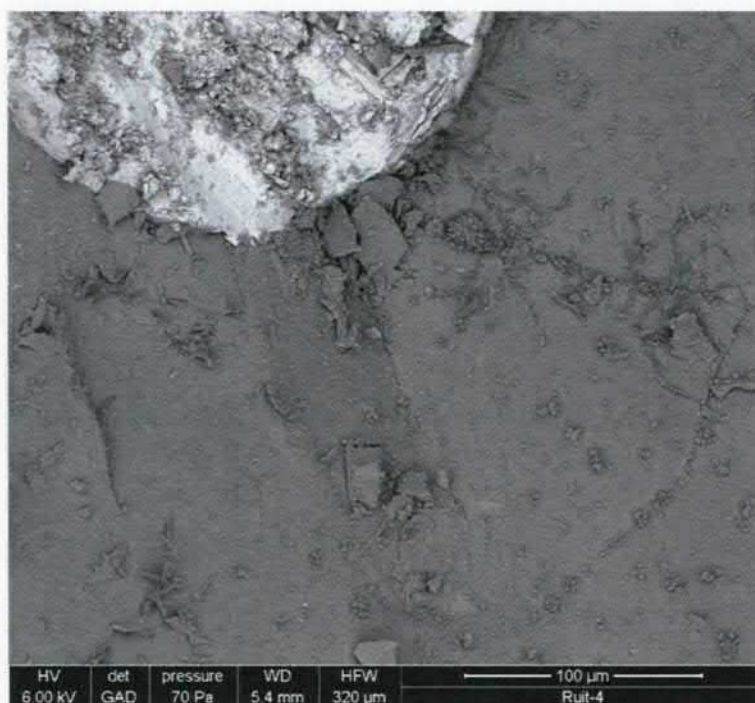
*Figuur 5.14: Ruit 4. SEM opname van radiale barsten in het glas rond het NiS insluitel. Het vertakte object rechts van het insluitel is een schimmel. Talrijke fijne deeltjes op het breukvlak*

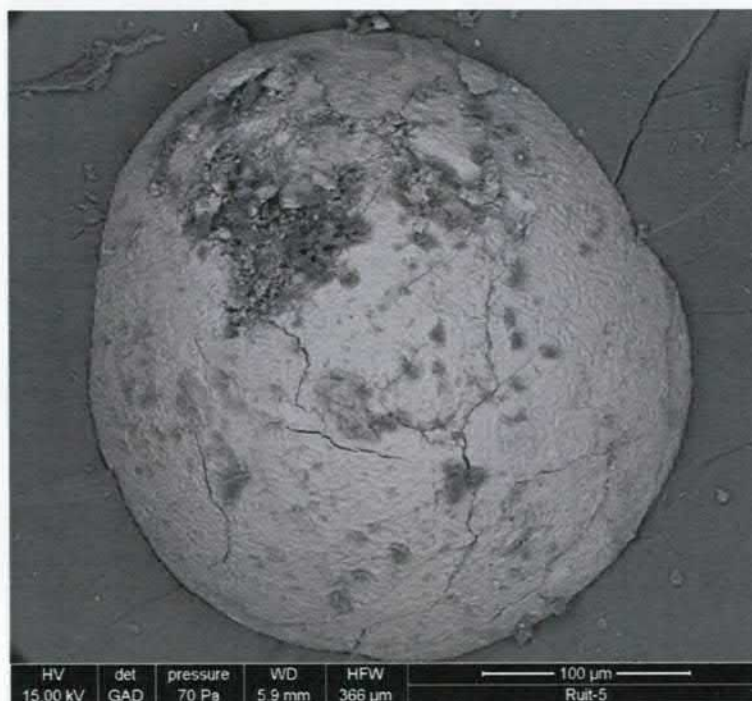
In figuur 5.20 is het insluitel op het centrale breukvlak van het vlinderpatroon (figuur 5.8) afgebeeld. Het bolvormige deeltje steekt uit het oppervlak en is niet doorbroken als bij ruit 4. In het oppervlak van het insluitel zijn scheurtjes te zien; rondom het insluitel radiale barsten in het glas (figuur 5.20). EDS analyse bevestigt dat het net als in ruit 4 gaat om NiS (Bijlage D). Het breukvlak in het

*Figuur 5.20: Ruit 5. SEM opname van het insluitel op het centrale breukvlak van het vlinderpatroon. EDS analyse laat zien dat het om NiS gaat*

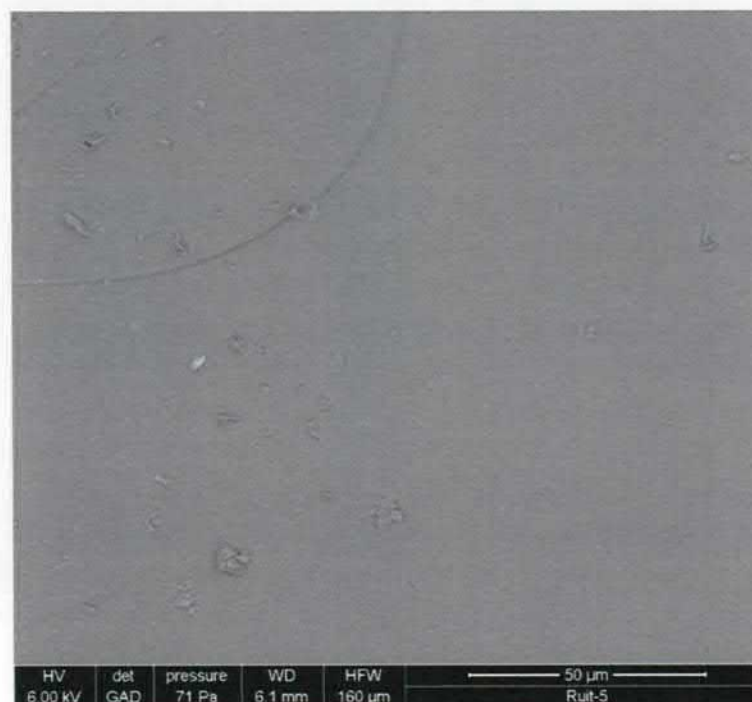
omringende glas is schoon; er zijn geen neergeslagen carbonaten (figuur 5.21). Tevens ontbreekt de sponzige structuur van het glas.

*Figuur 5.21: Ruit 5. SEM opname van het breukvlak in het glas rond het NiS insluitel. Duidelijk verschil in structuur van het glas en afwezigheid van de neerslag in vergelijking met ruit 4 (figuur 5.15 tot en met 5.18)*

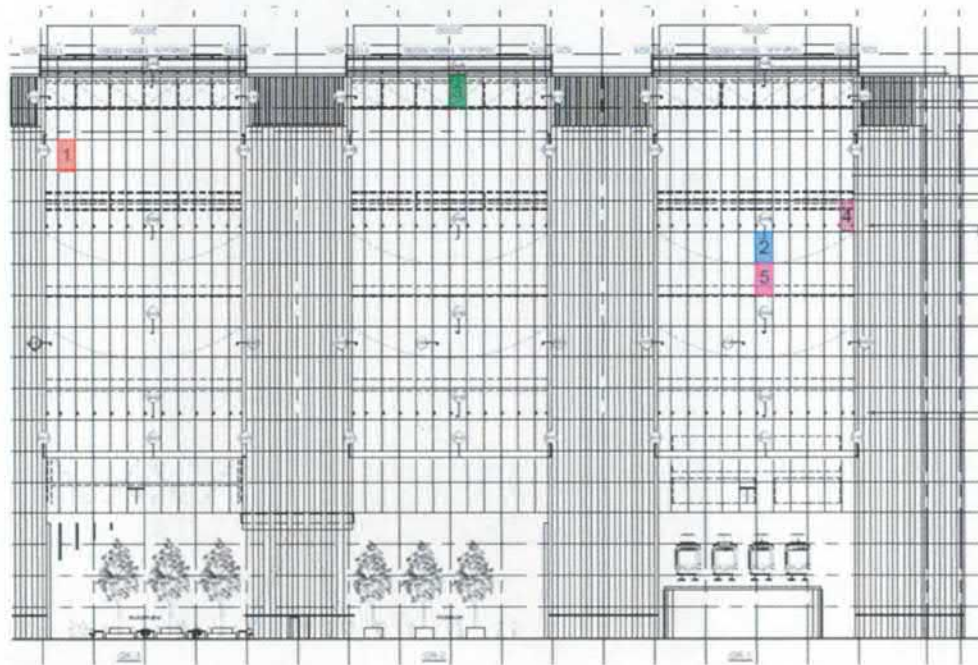
*Figuur A.1: Overzicht van de gebroken ruiten*

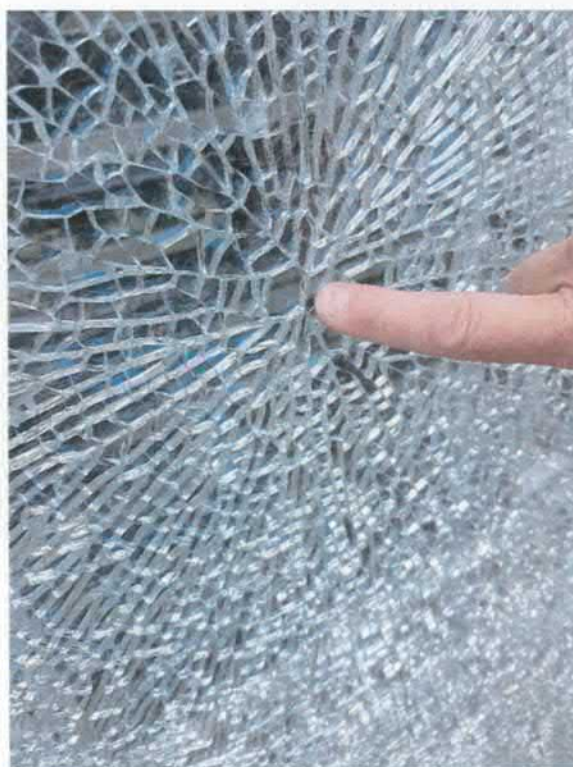
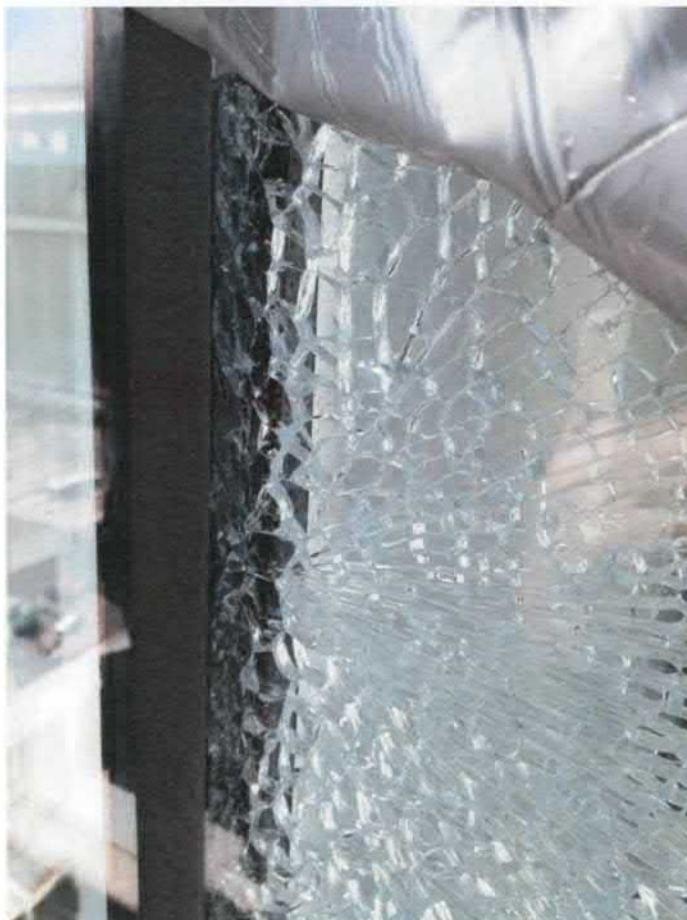
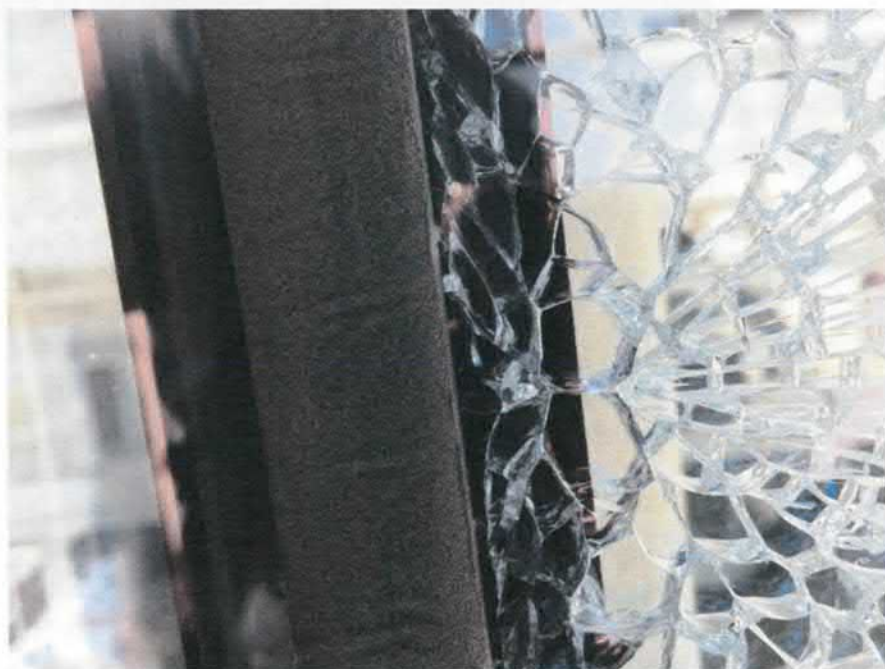
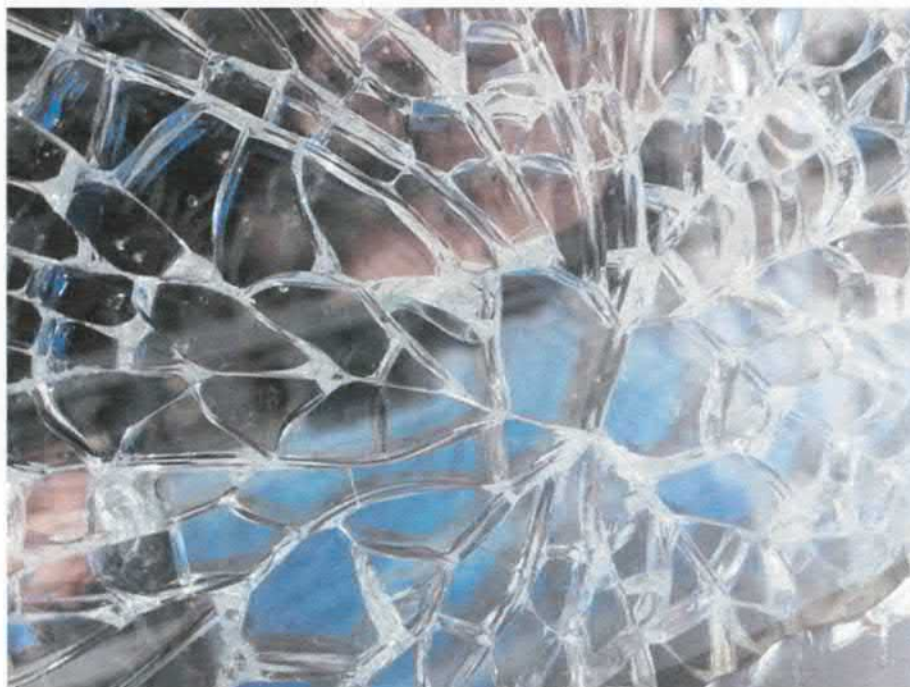
De foto's A.2 tot en met A.9 in bijlage A tonen de vijf gebroken ruiten. Dit zijn enerzijds overzichtsfoto's en anderzijds detailfoto's. Uit deze foto's blijkt voor de vijf gebroken ruiten het volgende:

- De oorsprong van de breuklijnen ligt in het vlak van de ruiten en niet op de rand van de ruiten.
- In de oorsprong van de breuklijnen bevinden zich twee zeshoekige glasdeeltjes (ook wel vlinderpatroon genoemd).

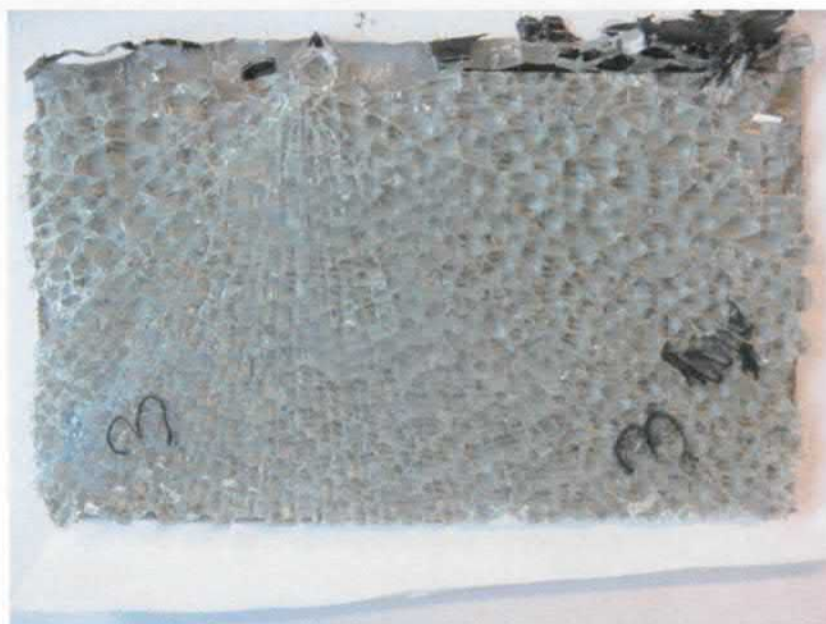
Het monster bevat niet de twee zeshoekige deeltjes (vlinderpatroon) die kenmerkend zijn voor scheurinitiatie door NiS. De twee deeltjes bevonden zich nabij de rand van de ruit (figuur B.2) en zijn bij het uitnemen van het ruitdeel verloren gegaan.

Foto B.2: Overzicht uitgenomen deel van ruit 3
