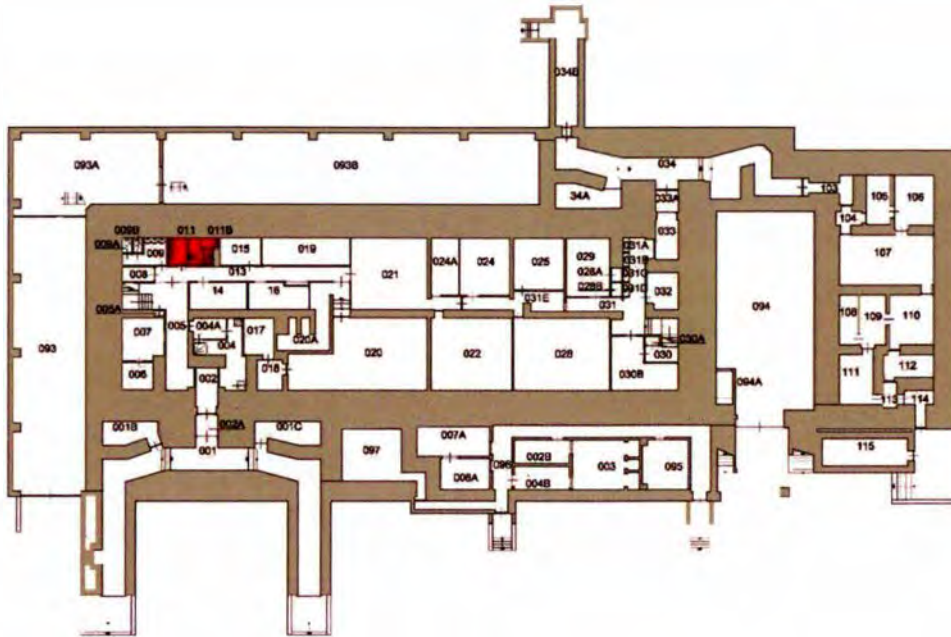
*Ruimte 011*

Het vertrek is in gebruik als herentoeilet. Deze functie had de ruimte ook al bij de bouw in WOII. De bouwkundige structuur is ongewijzigd. De vloer- en wandtegels zullen bij een renovatie na WOII (1948) zijn vervangen. Het bovenste deel van de wanden is gepleisterd en wit gesausd. Het plafond is afgewerkt met een systeemplafond, waarschijnlijk uit 1988.

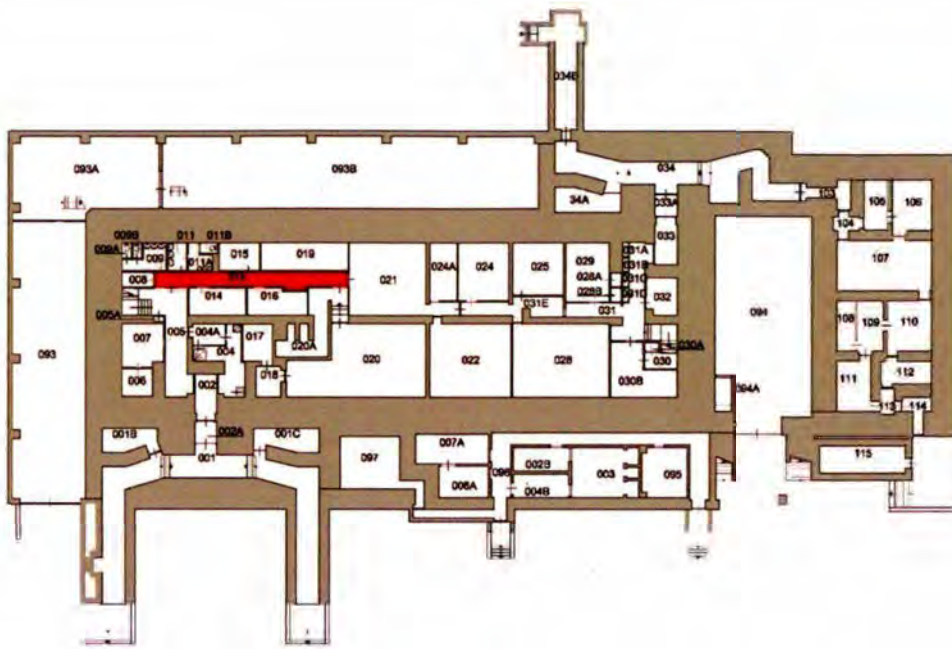
*Ruimte 013*

De gang, die de ruimten in het noordelijke deel van de bunker ontsluit, strekte zich oorspronkelijk uit over de volle lengte tot aan de noordelijke toegang tot de bunker. Halverwege was, gelijk aan de situatie ter plaatse bij de eerste verdieping, een dubbele gasdeur geplaatst. In de KO-periode is het oostelijke deel geheel nieuw ingericht, waarbij de oorspronkelijke structuur, inclusief de gang, volledig verloren is gegaan ten behoeve van het verbindingscentrum vbdcen GV dat hier was gevestigd gedurende de KO (1949-1983). De gang is voorzien van een terrazzovloer, die in ieder geval van voor circa 1950 dateert, maar die waarschijnlijk nog uit de bouwtijd stamt. De wanden en het plafond zijn gepleisterd en gewit. Het grootste deel van de gang is na WOII (vermoedelijk 1948) voorzien van een verlaagd plafond met een zachtboard beplating, t.b.v. een prettig werkklimaat met minimale echo in het verbindingscentrum.

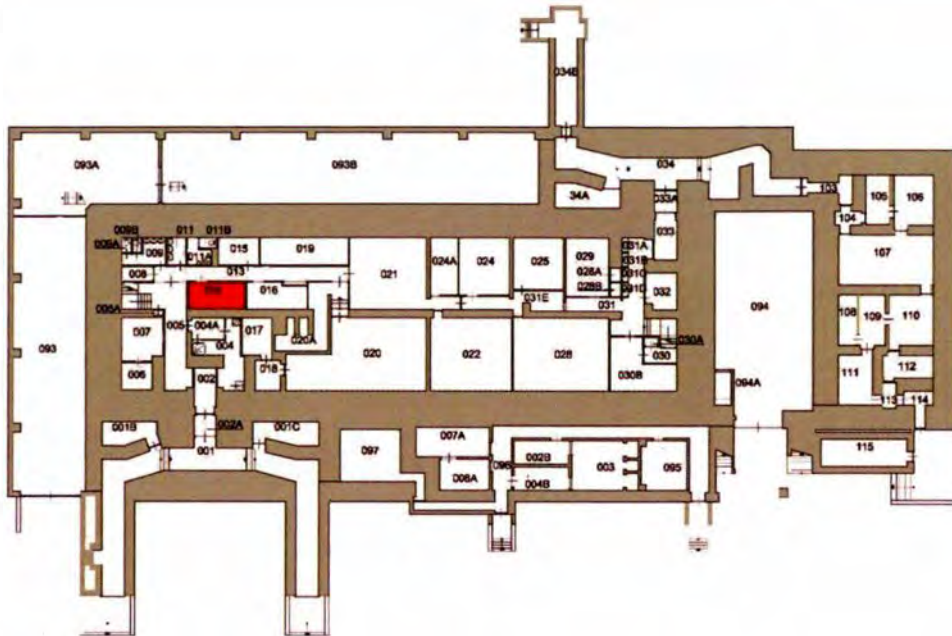
*Ruimte 014*

Het vertrek heeft zijn huidige omvang na WOII (1948) gekregen, toen twee legeringsvertrekken zijn samengevoegd tot een grotere ruimte. De wanden en het plafond zijn in de KO-periode volledig bekleed met zachtboard. De vloer is voorzien van een linoleumvloer, die vermoedelijk hoort bij de verbouwing van 1948. In 1964 zijn de ruimtes opnieuw ingericht met houten meubilair en gedeeltelijk na 1983 aangepast.

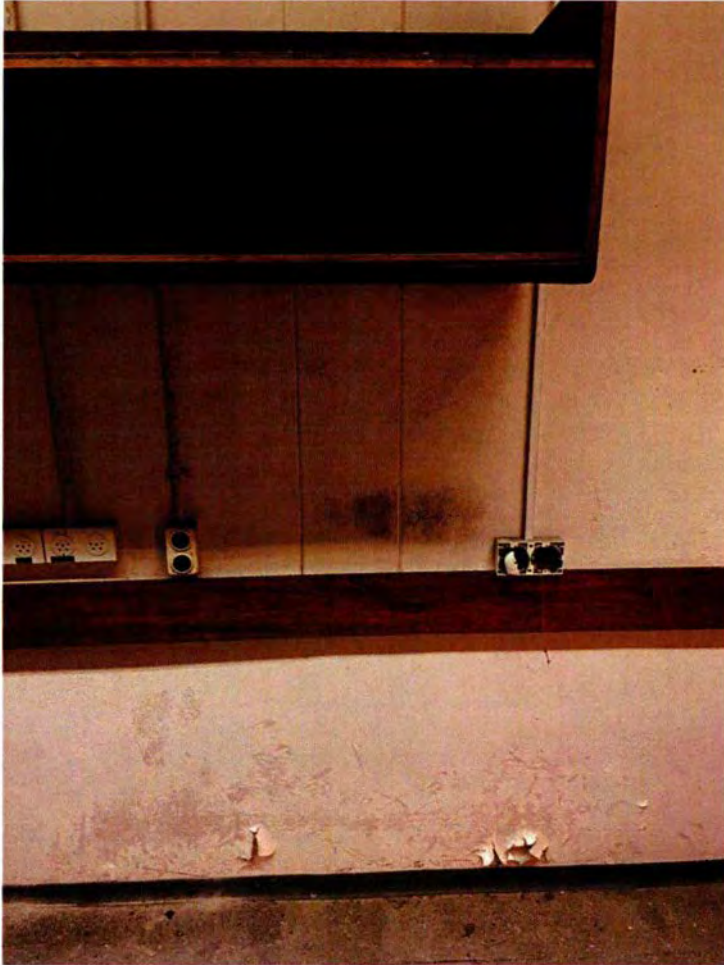
146. Ruimte 014 in zuidelijke richting. Op de wand en de vloer tekent zich nog de oorspronkelijk tussenmuur af die bij wijzigingen in 1948 is verwijderd om één grote ruimte te creëren.

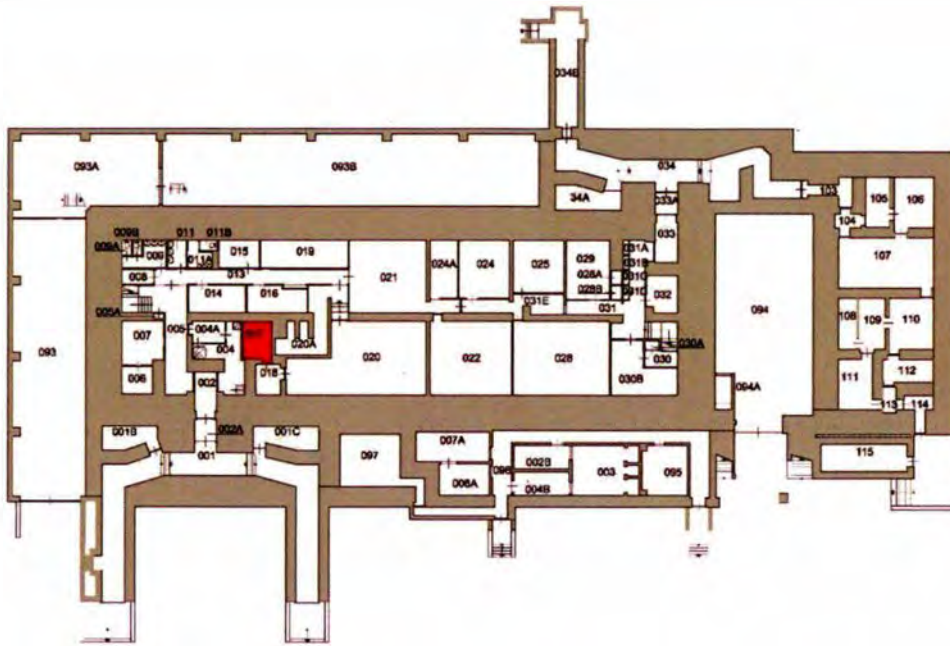
*Ruimte 017*

Het vertrek dient als ruimte voor de verwarmingsinstallatie. Thans is dat een relatief kleine olietketel uit 1987 van de firma Buderus. De verwarmingsruimte was oorspronkelijk aanzienlijk groter en bestond toen uit de ruimten 004, 004A en 017. De ruimte was toen ook verbonden met ruimte 002 en had daardoor een directe verbinding met de toegang van de bunker. Dit was van belang vanwege de aanvoer van brandstof. Een tekst op de deur tussen de ruimtes 017 en 018 herinnert nog aan deze vroegere doorgang.

Bij de verbouwing van omstreeks 1964, toen de bunker werd aangepast aan de atomaire oorlogsvoering, werden de huidige vertrekken 004 en 004A afgescheiden om als reinigingsruimten (sluis) te kunnen dienen bij een eventuele besmetting. De wanden van het vertrek bestaan zowel uit betonwerk met zichtbare afdrücken van bekistinghout als schoon- en gepleisterd metselwerk. Alle wanden zijn wit geschilderd met een grijze onderzijde. De zoldering bestaat uit beton met de structuur van het bekistinghout, eveneens wit geschilderd. De vloer is een cementdekvloer, die omstreeks 1964 zal zijn aangebracht.

De ruimte is voorzien van luchtdichte gasdeuren, zodat de ruimte bij een calamiteit afgesloten kon worden van de rest van de bunker.

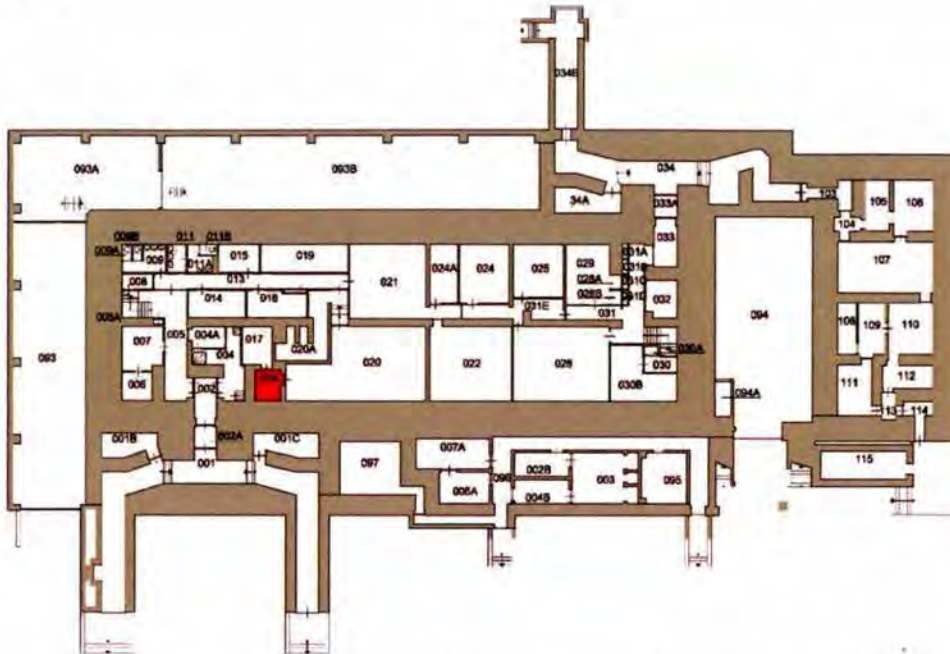
*Ruimte 018*

Het vertrek bevat de watervoorziening van de bunker. Sinds de bouw zijn de functie en de omvang van het vertrek niet gewijzigd. De wanden van het vertrek zijn in beton uitgevoerd, waarbij de aftekening van het bekistinghout in het zicht is. De zoldering is op dezelfde wijze afgewerkt. Het geheel is wit geschilderd. De vloer is als cementdekvloer uitgevoerd. Er zitten enkele luiken in de vloer die in de huidige situatie nergens op uitkomen. In de westwand van het vertrek is nog een luchtklok opgenomen.

De ruimte is voorzien van luchtdichte deuren, zodat de ruimte bij een calamiteit kan worden afgesloten van de rest van de bunker.

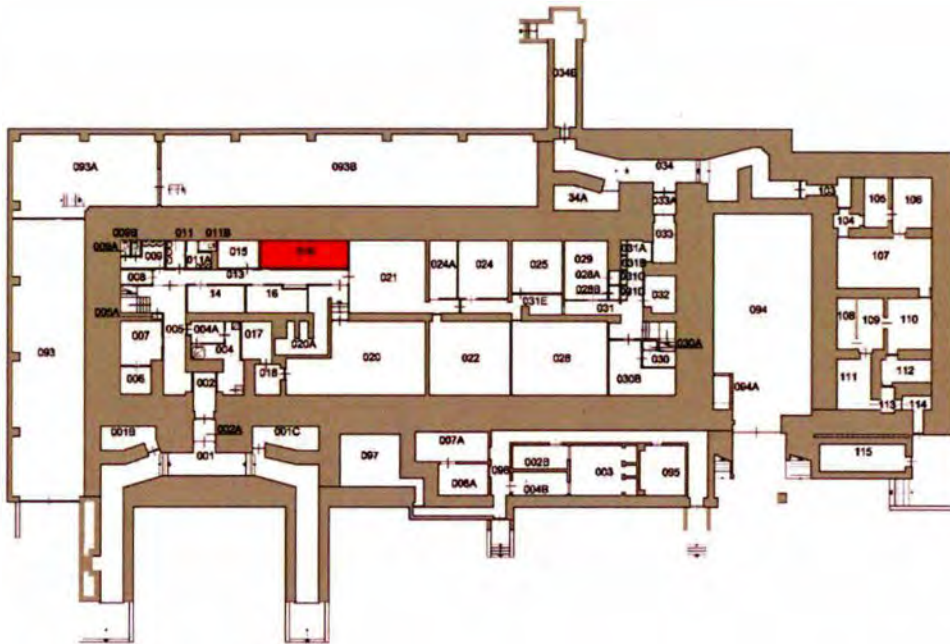
*Ruimte 019*

De huidige ruimte 019 is het gevolg van het samenvoegen van tweeënhalve legeringsruimten tot één groot vertrek (de andere helft van het meest westelijke vertrek is met ruimte 015 samengevoegd). De wanden en het plafond zijn in de KO-periode volledig bekleed met zachtboard. De vloer is voorzien van een linoleumvloer, die vermoedelijk hoort bij de verbouwing van 1948. In 1964 zijn de ruimtes opnieuw ingericht met houten meubilair en gedeeltelijk na 1983 aangepast.

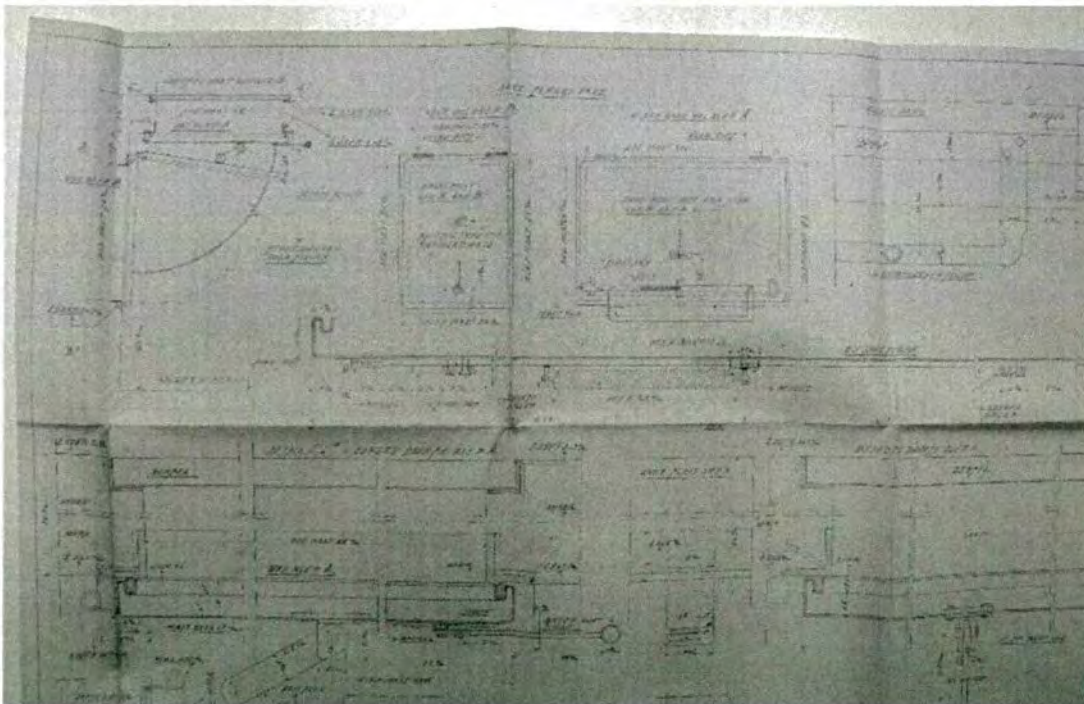
191. Detail van een van de documentatietekeningen die kort na het einde van de WOII van de bunker zijn vervaardigd. Het hier afgebeelde deel geeft de constructie weer van de dubbele kleppen, waarvan de plaats op de vorige twee afbeeldingen te zien is. De beide valluiken waren onderling gekoppeld. De functie van de valluiken wordt toegelicht in deel 1. (Herkomst: NA\_23\_167\_1097)

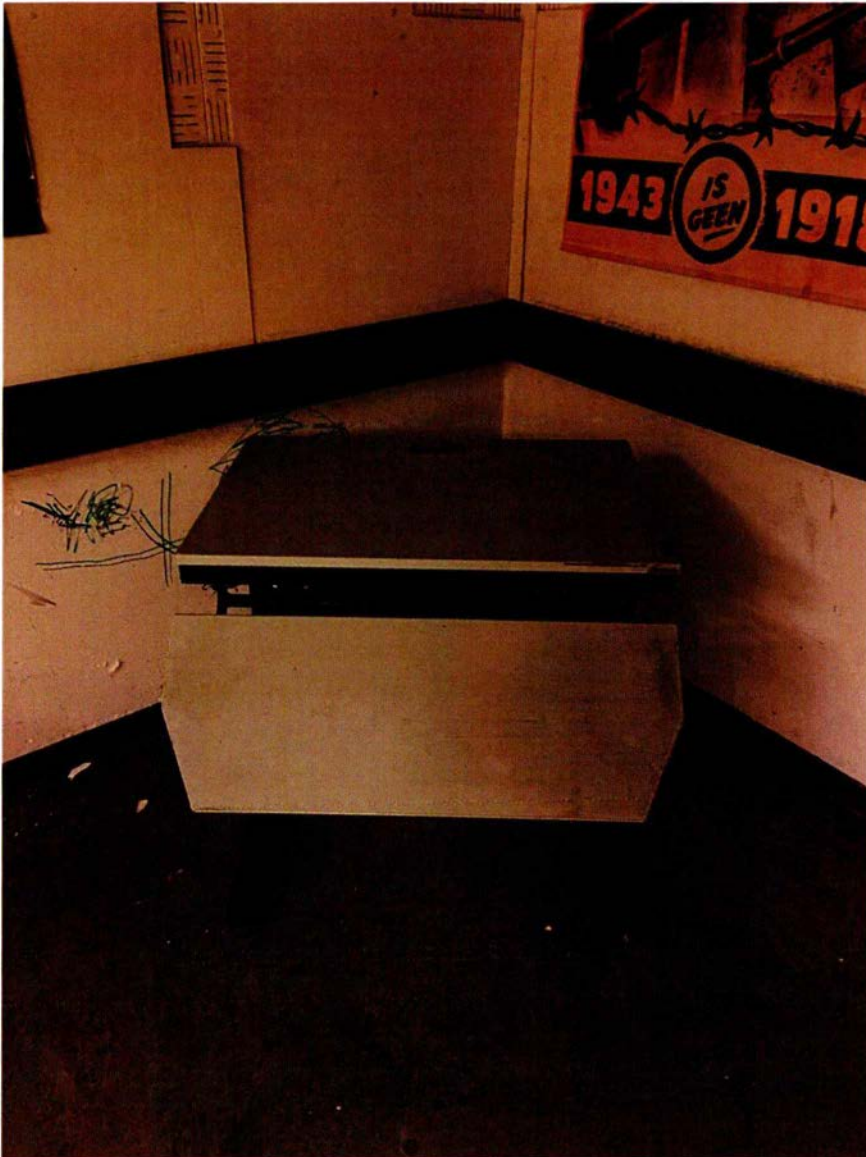
206. Tafel in ruimte 022. Dit type meubilair is typisch voor het verbindingcentrum dat deze ruimte gebruikte tot 1983.

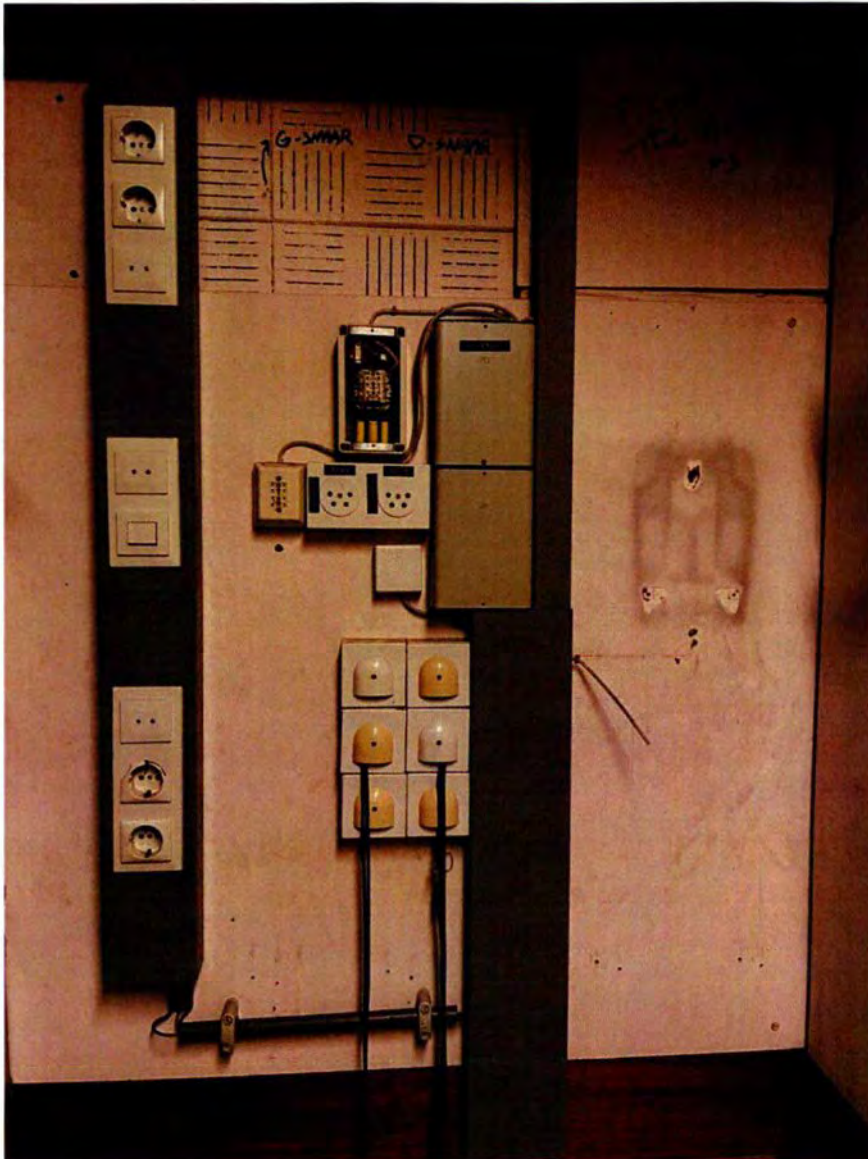
207. Ruimte 022, gezien in westelijke richting. Voorzieningen ten behoeve van de verbindingen.

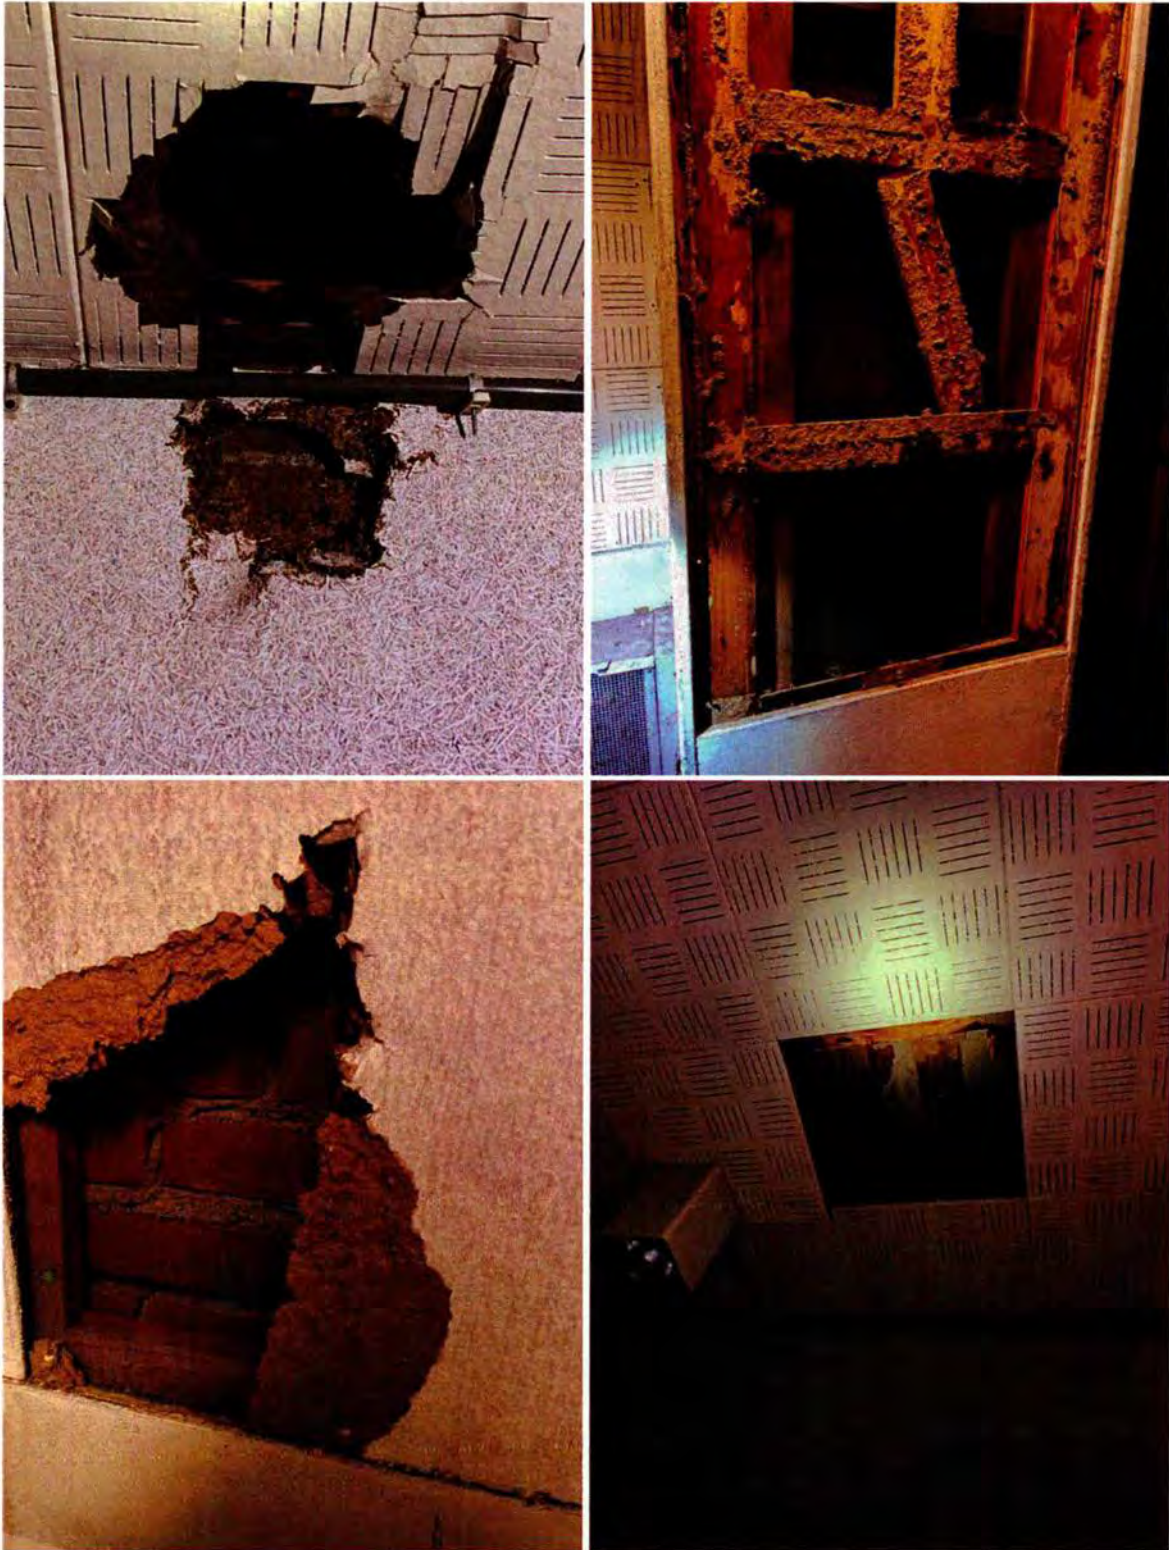
222. Ruimte 025. Op verschillenden plekken in ruimte 025 is recent de bovenste laag van de wand (het zachtboard) weggehaald. Daaronder is een gaas zichtbaar. Alleen rondom ruimte 025, inclusief het gedeelte gang 031E, is dit aangebracht. Dit is waarschijnlijk ter bescherming omstreeks 1970 of eerder aangebracht, ter afscherming voor het cryptografisch beveiligde verbindingssysteem van de gebruiker van deze ruimte.

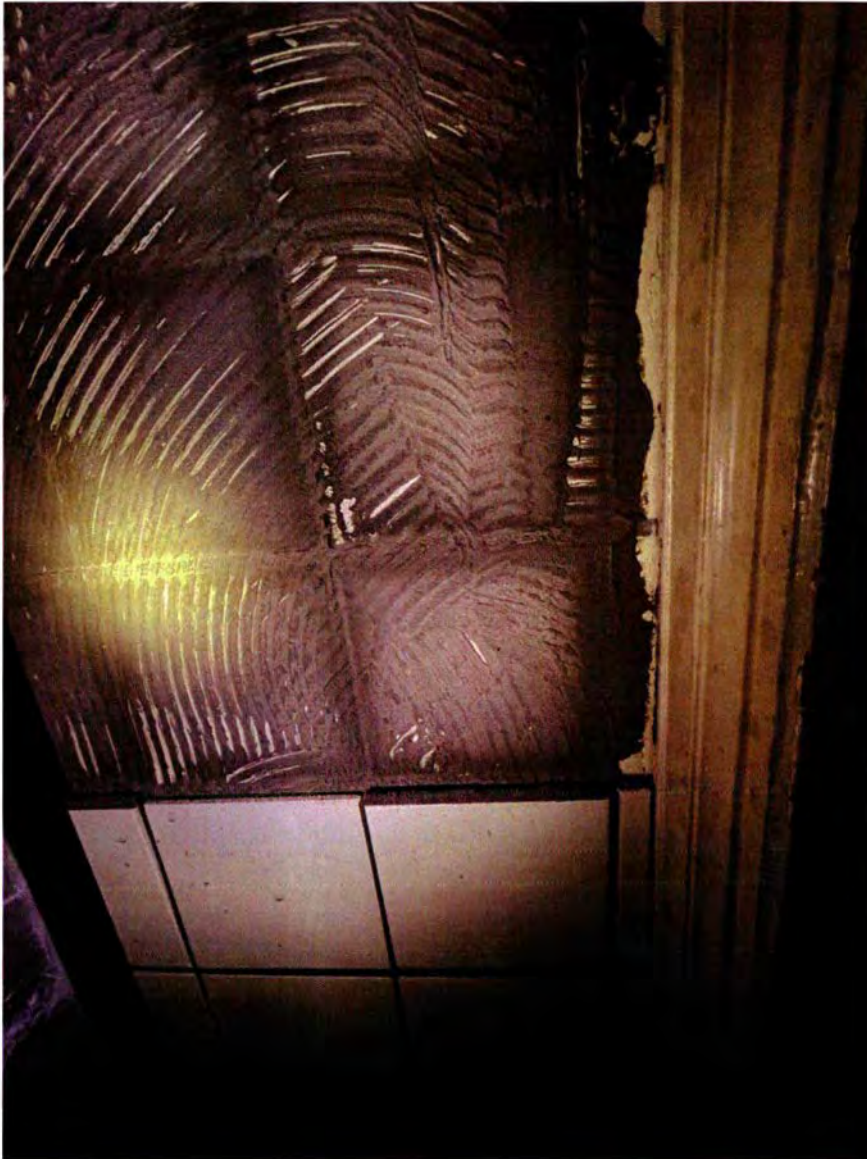
225. Ruimte 028, de westwand vanuit de noordwestelijke toegang. Rechts is het kozijn van deze toegang zichtbaar. Op de wand zijn meerdere lagen tegelwerk over elkaar aangebracht. Dit is niet goed vast te leggen op een foto. Mogelijk is de onderste laag een overblijfselen van het sanitair van het appartement van Seyss-Inquart, dus uit de bouwtijd. De bovenste laag is zeer waarschijnlijk een overblijfselen van de toiletten die hier gedurende de KO hebben gezeten en die begin jaren '90 zijn verwijderd ten behoeve van de kooi van Faraday.

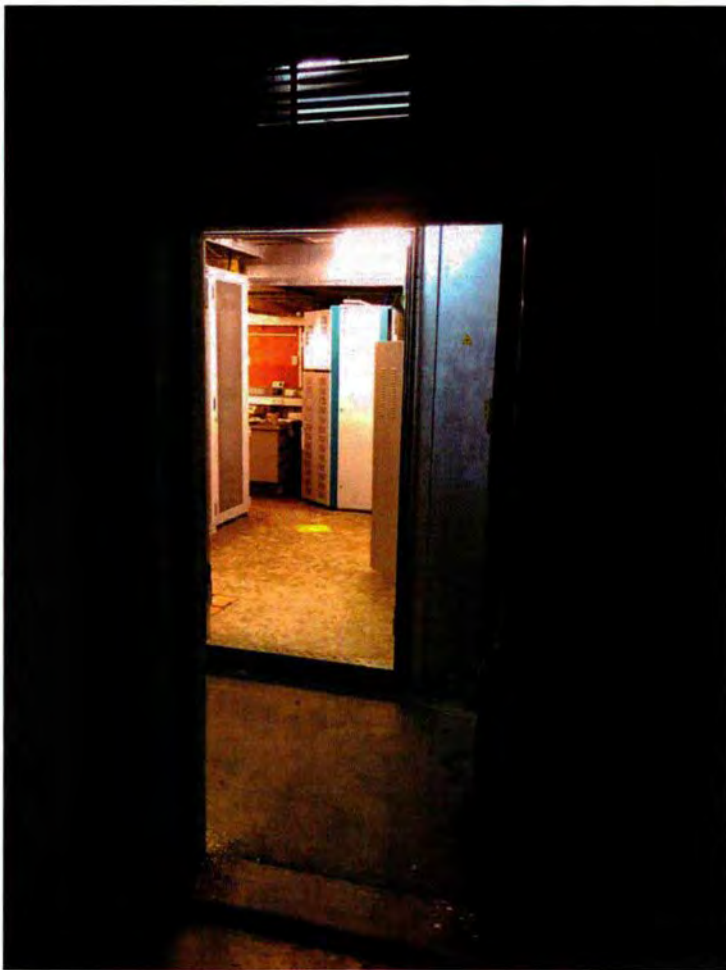
234. Ruimte 028, gezien in westelijke richting vanuit gangruimte 031. Tevens een inkijk in de kooi van Faraday. De serverkasten zijn hier goed zichtbaar, met op de achtergrond een bureau. Rechts op de foto, nog in ruimte 031, staat de airconditioning die de ruimte koel dient te houden. De kooi van Faraday en de serverkasten vereisen een stabiel en krachtig koelsysteem.

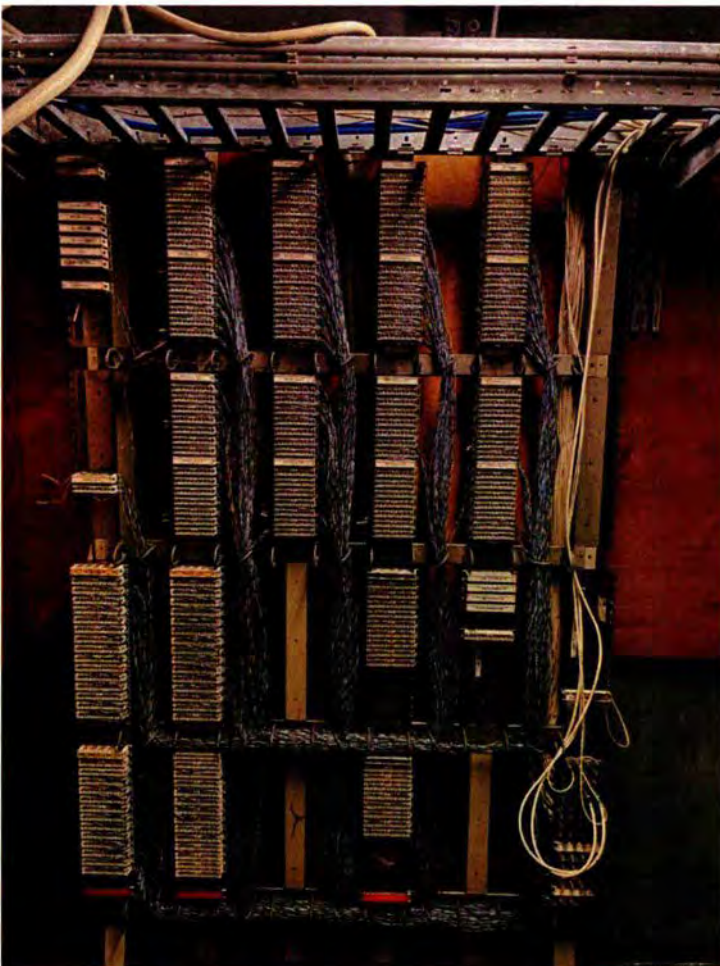
238. Ruimte 028. De zuidwand van de kooi van Faraday met schakelkasten voor telefoon- en telexverbindingen. Bovenin een kabelgoot.

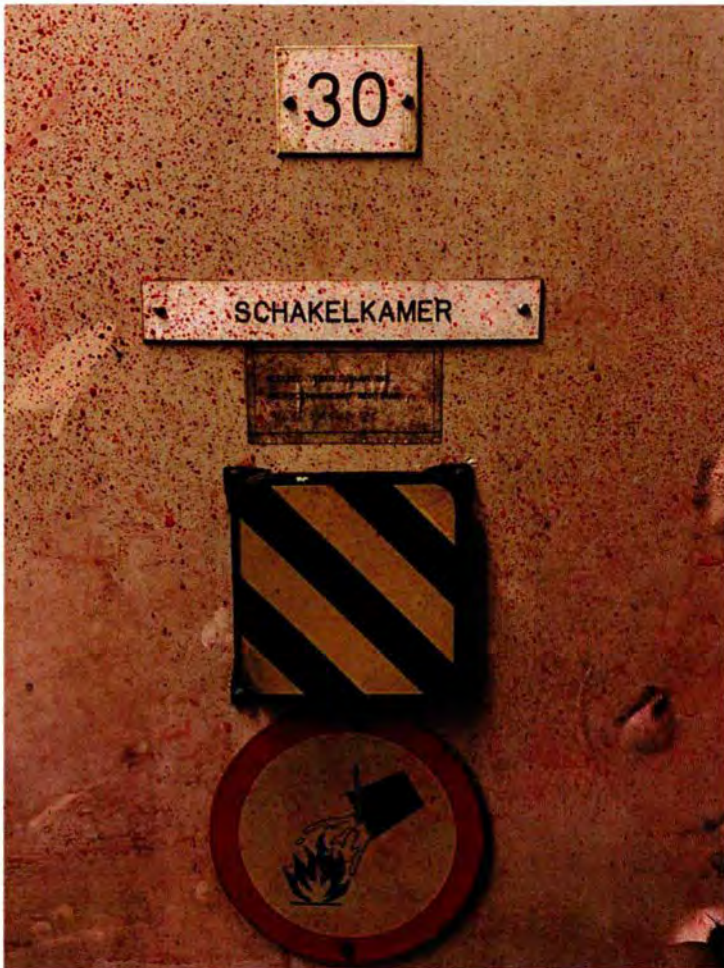
249. Deur naar ruimte 030B, gezien vanuit de gang ruimte 031. Het bordje 'Schakelkamer' verwijst naar de functie, de vele schakelaars. Momenteel staan hier namelijk schakelkasten. De onderhoudsmonteur had toegang tot deze ruimte. De sleutel tot deze ruimte was volgens de notitie op de deur verkrijgbaar bij de wachtcommandant van de Koninklijke Marechaussee, in het wachthuisje voor de bunker.

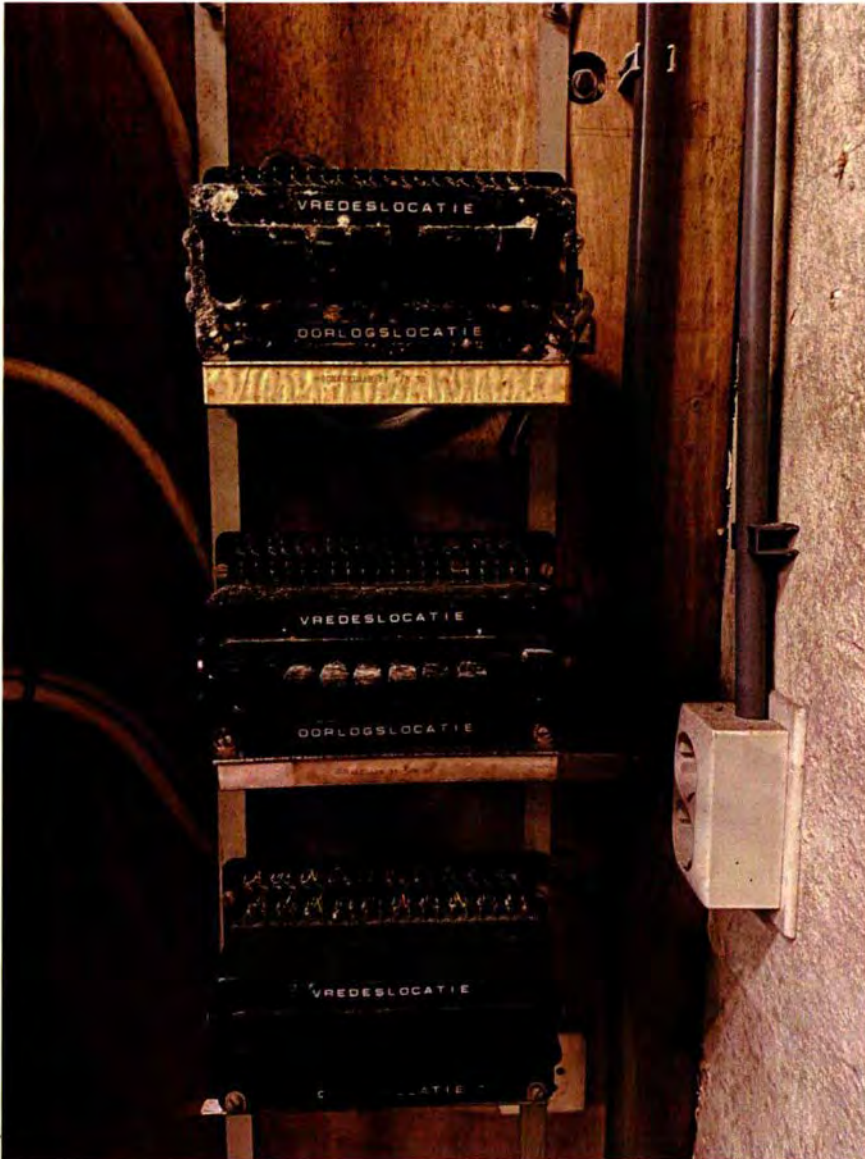
251. Ruimte 030B, zicht op de westelijke wand direct naast de entree deur. Rechts is de noordwand van ruimte 030B zichtbaar. Verschillende schakelaars konden hier worden omgezet van de functie 'vredeslocatie' naar de functie 'oorlogslocatie'. De functie 'oorlogslocatie' werd waarschijnlijk gebruikt tijdens oefeningen en in een oorlogssituatie. Een uniek interieurstuk.

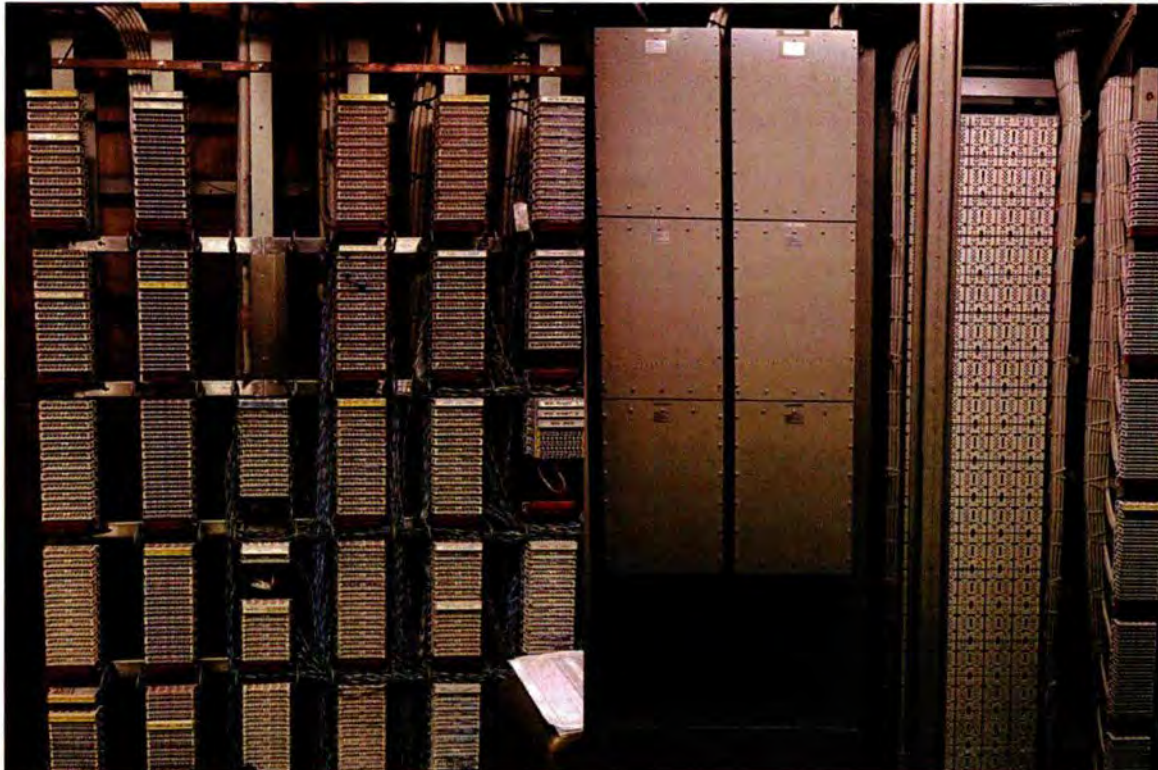
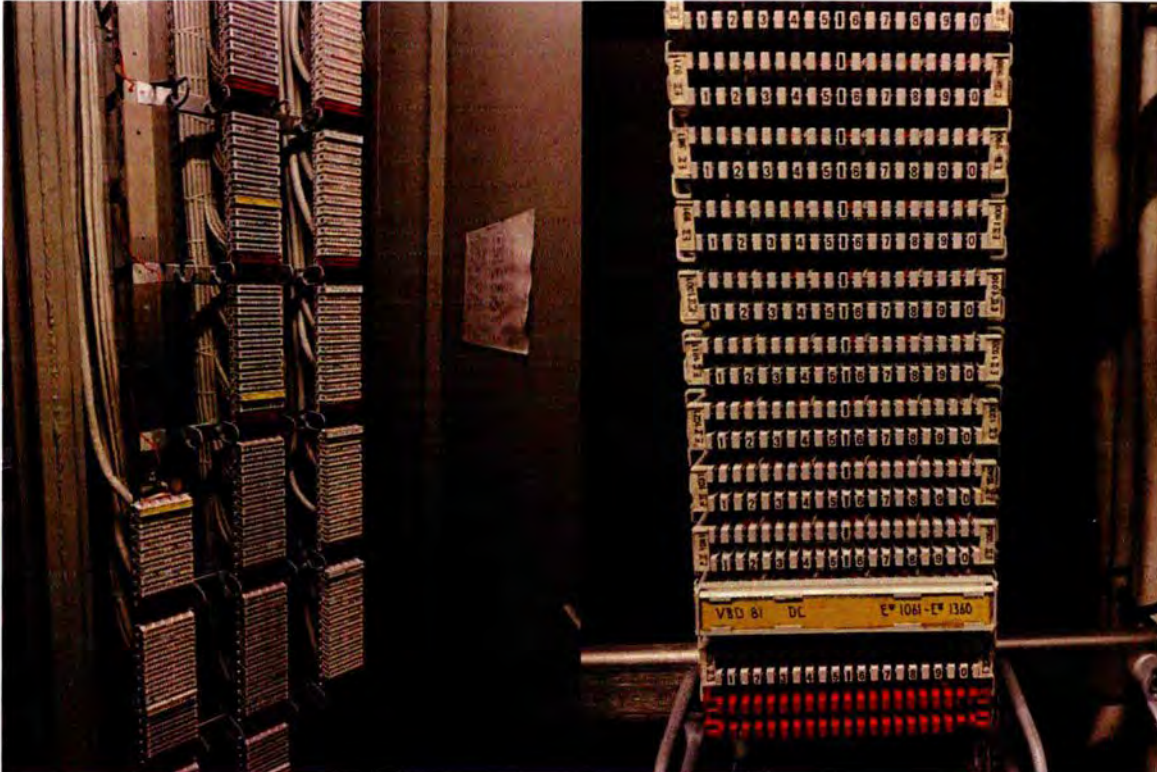
253. Ruimte 030B. Inkijkjes in de schakelkasten. Hier zijn de verschillende verbindingen (telefoon- en telexverbindingen) zichtbaar van het communicatieknooppunt in de bunker.

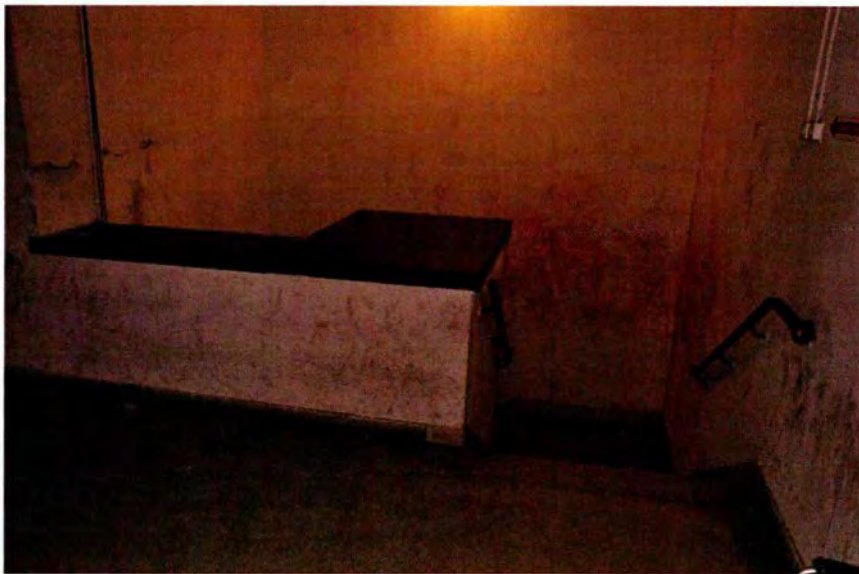
267. Ruimte 031. Overzicht van het bovenste deel van de trap, met de hardstenen dekplaten op de bovenzijde van de muur langs de trap. Rechts is de bovenste van de drie trapvluchten zichtbaar. De rode vlekken op de muur zijn resten van paintballballetjes tijdens een politieoefening, uit de periode van leegstand na 2013.

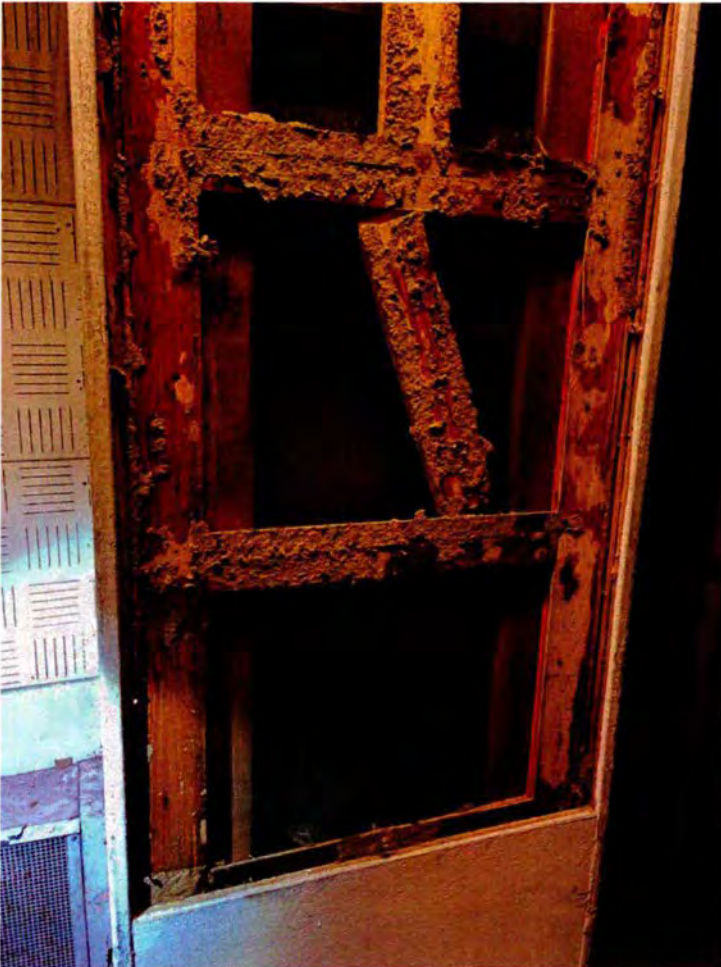
272. De gang 031E, ter hoogte van ruimte 025. Op verschillenden plekken in ruimte 025 en dit gedeelte van gang 031E is recent de bovenste laag van de wand (het zachtboard) weggehaald. Daaronder is een gaas zichtbaar. Dat gaas is alleen rondom ruimte 025, inclusief het gedeelte van de gang 031E, aangebracht, waarschijnlijk na 1983 ten behoeve van de Oorlogsstaf BLS. Het gaas diende vermoedelijk ter afscherming van het cryptografisch beveiligde verbindingssysteem van de gebruiker van deze ruimte, mogelijk de sectie verkeer & vervoer.

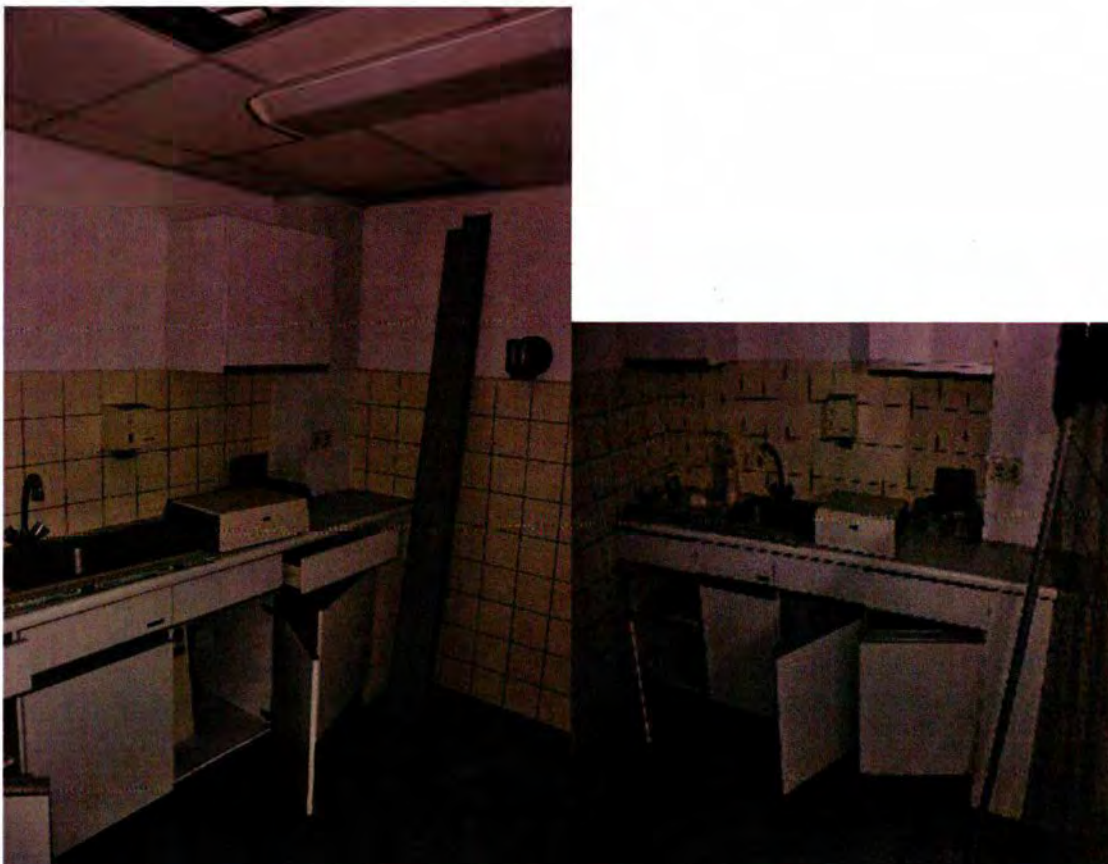
273. Overzicht van de noordwand met het keukenblok uit vermoedelijk de jaren '70 of '80.

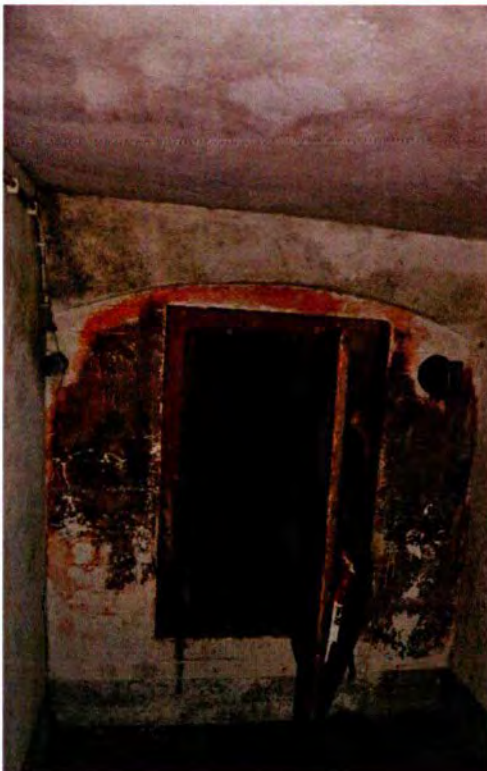
280. Ruimte 034. De huidige nooduitgang van de bunker. Het beton van de wand, waarin de pantserdeur is opgenomen, wijkt af ten opzichte van het gepleisterde beton van de omringende muren. Het gaat hierom een aanpassing uit de KO-periode. Dit blijkt ook uit het gegeven dat hier twee pantserdeuren achter elkaar zijn geplaatst in de vorm van een gassluis (zie ook de volgende afbeeldingen), terwijl bij de bouw van het bunkercomplex zowel de keukenbunker als de hoofdbunker al van een eigen gassluis waren voorzien. Ten tijde van de KO zal men besloten hebben om de keukenbunker rechtstreeks met de hoofdbunker te verbinden, zonder daarbij in het eventueel besmette 'buitengebied' te komen. Daarmee was een nieuwe buitenste gassluis noodzakelijk. Rechts naast de doorgang is een overdrukventiel zichtbaar. Omdat dit overdrukventiel hoort bij de KO-aanpassingen (nooduitgang) is het duidelijk dat dit type

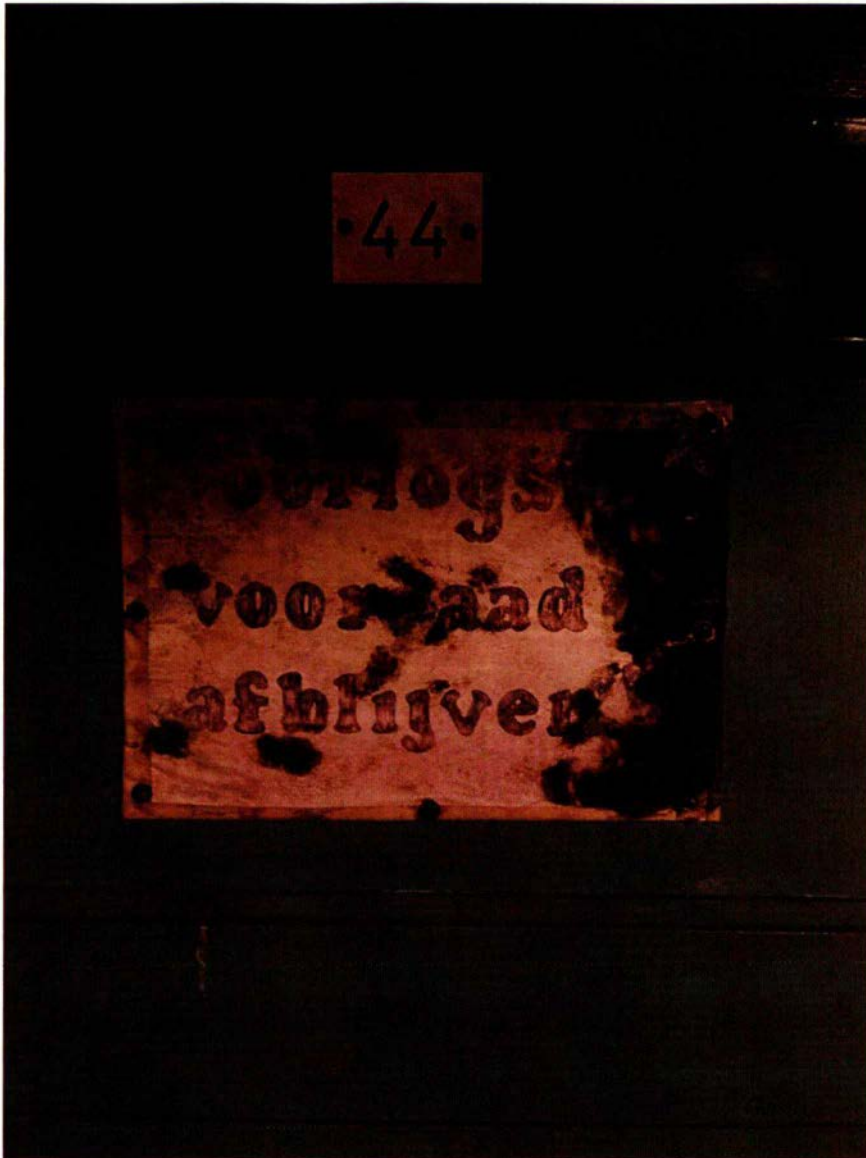
343. Ruime 109. Op de deur naar ruimte 111 staat vermeld: *oorlogsvoorraad afblijven*. Dit geeft aan dat in ieder geval in de KO-periode de achterliggende ruimte voor opslag van voedsel (noodvoorraad) werd gebruikt.

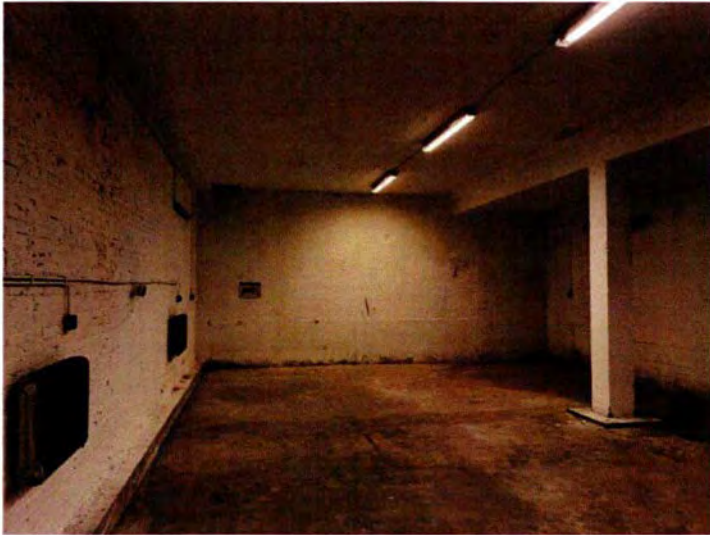
373. Ruimte 094, gezien in noordelijke richting. Op de kolommen rechts in beeld rust het buitenste deel van het bunkerdak. Oorspronkelijk waren deze kolommen - net als de andere kolommen - voorzien van een baksteenbekleding. Deze is hier na WOII verwijderd. De noordwand is het in gewapend beton uitgevoerde verbindingslid tussen de hoofdbunker en de keukenbunker. De muur is grotendeels beklampt met een bakstenen spouwmuur in Vlaams verband en zal nog uit de bouwtijd van de bunker dateren. Bij de beklamping is het onderste deel afwijkend uitgevoerd. Ter plaatse van de overgang van het oorspronkelijke uiteinde van de noordelijke ingang van de hoofdbunker en de keukenbunker is zichtbaar dat die beklamping eindigt. Het muurgedeelte van de keukenbunker is niet beklampt, maar volledig in gewapend beton uitgevoerd. Dit duidt op een faseverschil tussen de keukenbunker en de hoofdbunker.

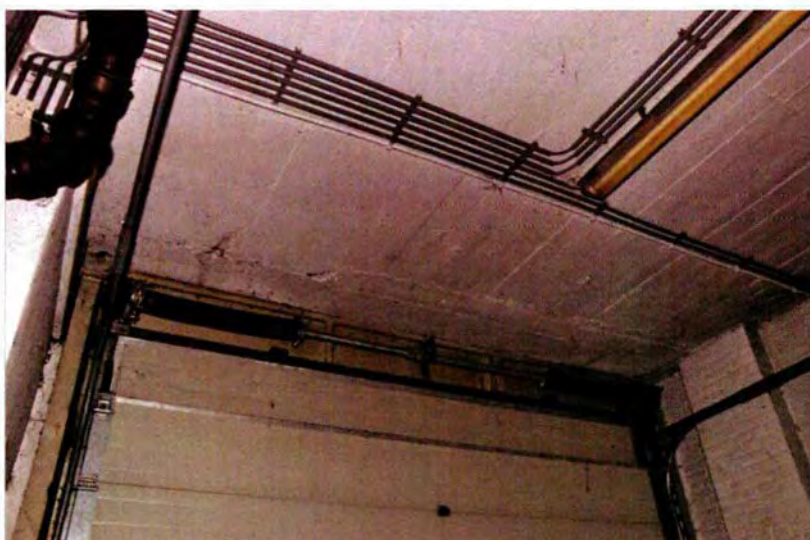
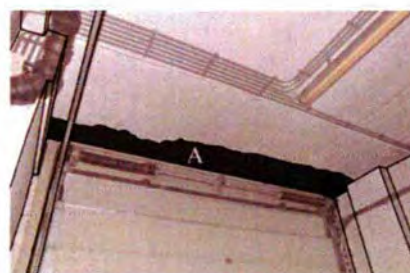
378. Ruimte 094. Detail van de betonnen zoldering ter plaatse van de toegang tot de garage. Dit is ook de plaats waar de bunker aan het einde van WOII is geraakt door een bom. Hierbij is het zuidelijke deel van de zoldering beschadigd. In 1948 is de schade hersteld. Hierbij is de zuidoosthoek van de zoldering vervangen (zie ook de afbeeldingen van het exterieur). Bij A is de aftekening van het bekistinghout haaks geplaatst ten opzichter van die van de rest van de zoldering. De scheiding tussen beide wordt gevormd door een onregelmatige naad. Het deel bij A is dus na de WOII vervangen (samen met het deel aan de andere zijde van de roldeur).
