Runway safety study Maastricht Aachen Airport

Rapport

Adrian Young

Den Haag, september 2016

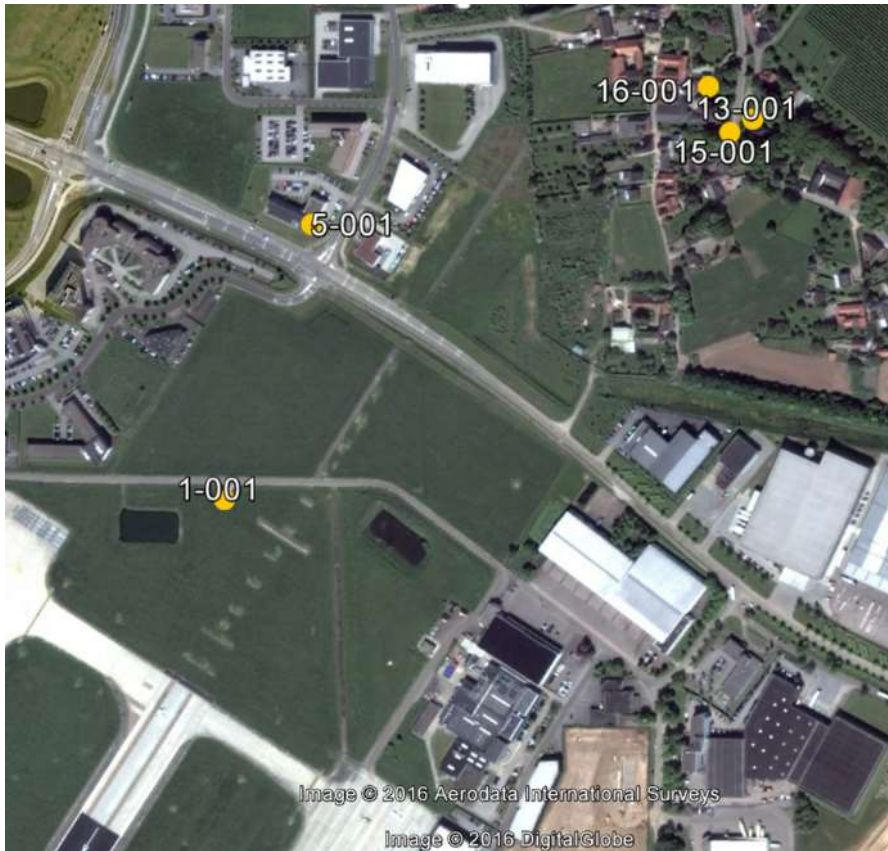
Figuur 10 Obstakels aan de noord-oost kant van MAA

MAA heeft een dataset geleverd van obstakels die zijn opgemeten in opdracht van MAA door een derde partij. In totaal zijn er 51 obstakels vermeld in de dataset. Met de voorgestelde baanverlenging zijn er obstakels die mogelijk door de Annex 14 obstakelvlakken steken. 18 van de 51 obstakels steken door deze vlakken heen, zie Tabel 7.

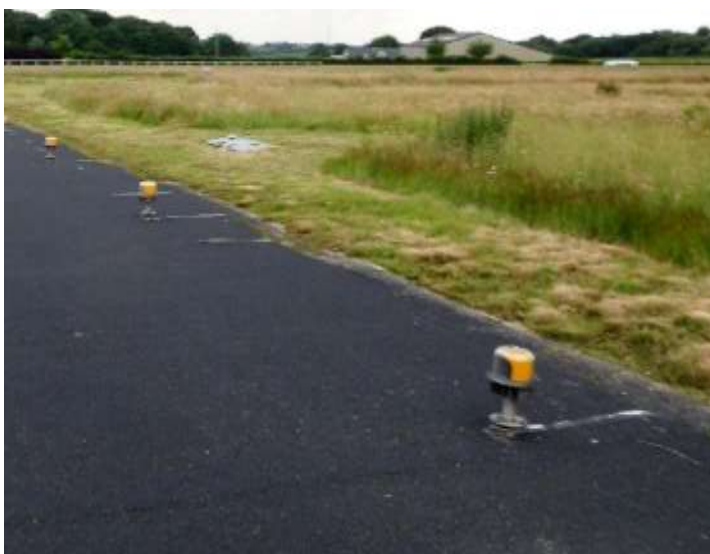
Figuur 12 Baaneinde verlichting 03

Aan het begin van baan 03 (zuidelijke einde), staan runway end lights op de baan (zie Figuur 12). To70 is door MAA geïnformeerd dat deze lampen niet binnen de declared distances zijn. Hierdoor vormen ze geen baan obstakel.

Voor het draaien op de baan voor vertrek vormen de lampen geen belemmering omdat ze zich bevinden in de verplichte ruimte tussen het baaneinde en het landingsgestel van een draaiend vliegtuig (zie Relevante EASA regelgeving en richtlijnen 2.1). Bij vertrek vanaf baan 21 kunnen de lampen bij de baankop van 03 ook geen baan obstakel vormen, omdat het baaneinde dient te worden overvlogen met 35 voet en de lampen zijn buiten het baan-einde. De lampen kunnen alleen geraakt worden tijdens een overrun. Dat is acceptabel aangezien de constructie van de baanverlichting frangible is.
